Commune de BETPOUEY
Département des Hautes Pyrénées

**AVIS HYDROGÉOLOGIQUE POUR LA DÉFINITION DES MESURES
DE PROTECTION ET LA DÉLIMITATION DES PÉRIMÈTRES DE
PROTECTION DE LA SOURCE D'ARMARY-NOGUÉ POUR
LA PRODUCTION D'EAU POTABLE**

(Commune de BETPOUEY)

Pessac, décembre 2009
ChP - 65-12

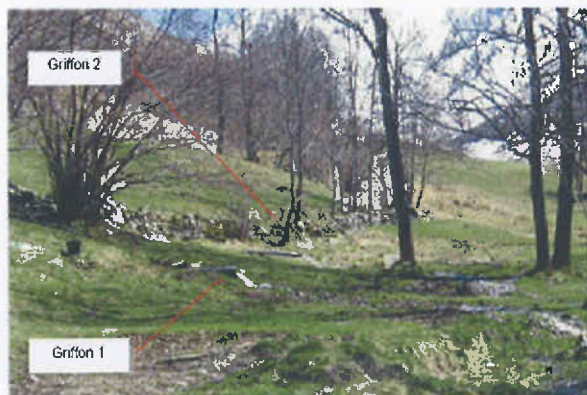
Photo 1 : Vue g n rale du site d' mergence avec localisation des griffons

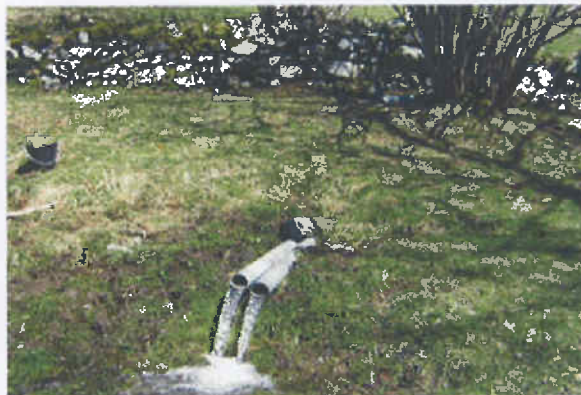
Le chemin rural est soutenu par un mur en pierre de moins d'un m tre de haut. On observe deux noisetiers entre les sources et le chemin rural.

Photo 2 : Griffon 1 am nag  pour effectuer les mesures (noisetier en arri re plan)

Le griffon 1 devrait  tre d gag  m caniquement et manuellement jusqu'  trouver l'arriv e de l'eau. Des drains pourront  tre am nag s pour conduire l'eau jusqu'au bassin de d cantation du captage.

Le chemin rural devra  tre d plac  en aval du captage et les deux noisetiers enlev s.

Les arbustes susceptibles de pousser   l'int rieur devront  tre syst matiquement enlev s. Les noisetiers devront  tre enlev s sans dessouchage.

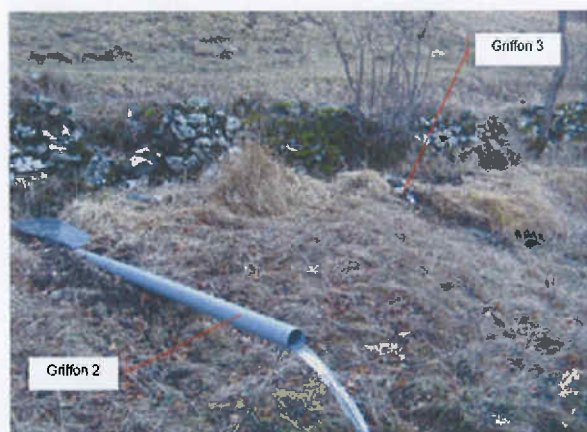
Photo 3 : Vue sur les autres griffons 2 et 3

Les eaux des griffons non captés devront être évacuées bien en aval de l'ouvrage de captage. Il en est de même pour le trop plein d'eau du bassin de mise en charge. Ceci aura pour effet d'assainir ce secteur (instabilité de l'ouvrage) et éviter d'attirer les animaux.

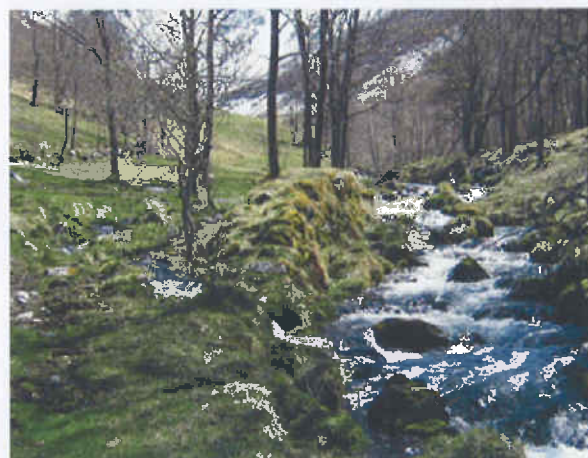
Photo 5 : Vue du ruisseau Bolou en amont du site des  mergences

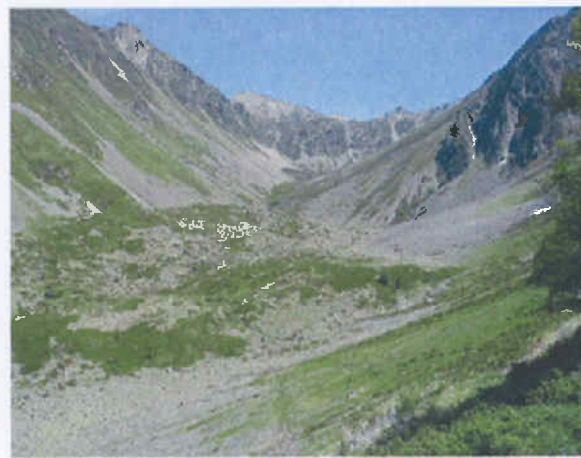
Photo 6 : Vue g n rale du fond de la vall e au dessus des sources

Au sud-est des sources, on devine une zone humide qui doit correspondre   l' mergence de source en p riode de hautes eaux. Le jour de la visite, l'eau suintait de toute part en surface et s' coulait en direction des sources d'Armary-Nogu .
