COMMUNE DE SERS (65)

Avis de l'hydrogéologue agréé
en matière d'hygiène publique

Protection sanitaire des captages de Pidères,
du Schuss et d'Aygat (SERS, Hautes Pyrénées).

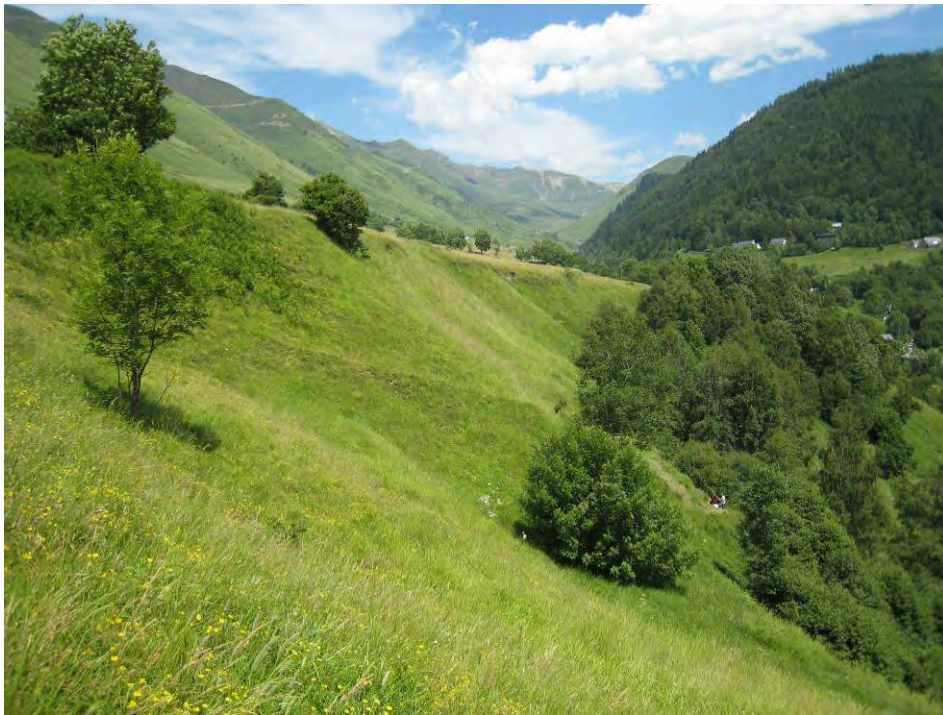
Vue de la zone de captage du Schuss

Le captage de la source du Schuss est situé dans une zone morphologique de rebord de plateau en pente forte : 75% dans la direction de plus grande pente (N150°E) au dessus de l'ouvrage, jusqu'à la bordure d'un plateau de pente moyenne à 20%. L'ouvrage de captage n'est pas protégé par une clôture. La zone amont du captage est herbeuse et faiblement pacagée à cause de sa pente forte. A proximité de l'ouvrage collecteur, sur l'emplacement de l'ancienne émergence naturelle et dans son aval immédiat, se développe une végétation dense d'arbustes et d'arbres rendant inaccessible la zone du captage elle-même.

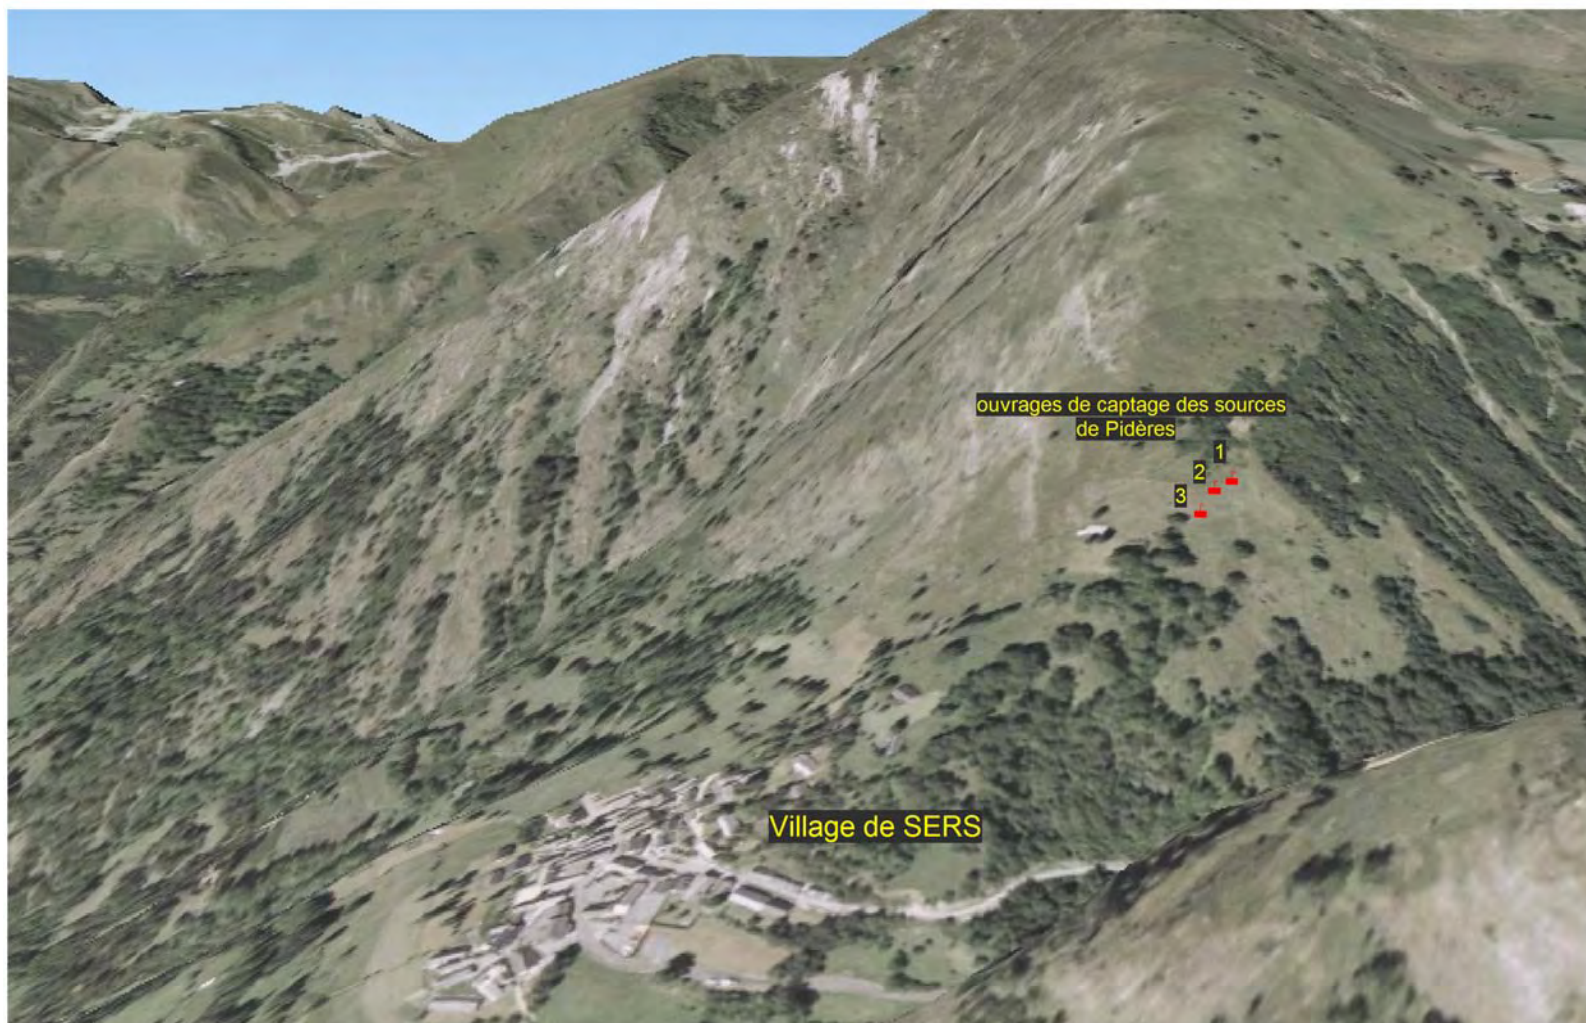
Figure 2 : Situation des ouvrages de captage de Pidères dans la morphologie:

Les pentes sont de 60 à 72% dans la direction de plus grande pente (N250°E). La morphologie de la zone d'émergence des sources amont (1 et 2) est une gouttière faiblement marquée.

Alimentation en eau du village de Sers (65) :
Situation des ouvrages de captage des sources de Pidères dans la morphologie :

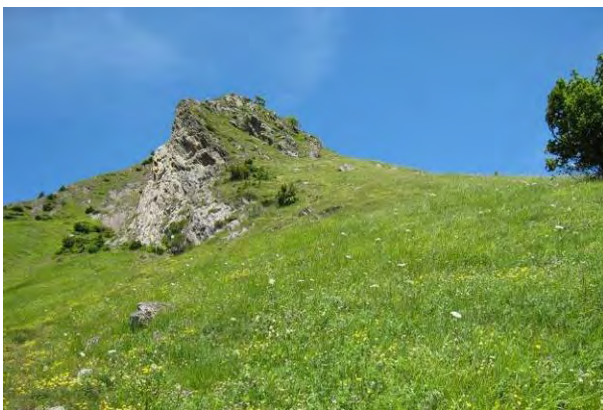
Vue des affleurements situés en amont des ouvrages de captage

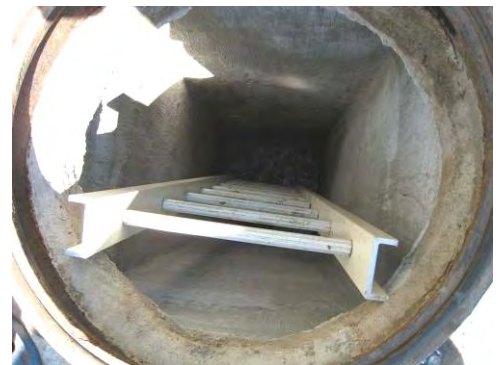
Vue intérieure de l'ouvrage de Captage n° 1:

L'ouvrage n°1 (le plus en amont) est un simple regard à un seul compartiment avec un départ crépiné de faible diamètre destiné au propriétaire qui possède un droit d'eau. L'essentiel du débit s'écoule vers l'ouvrage de collecte n°2.

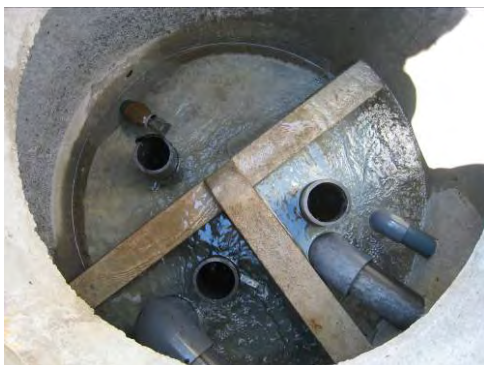
Vue intérieure de l'ouvrage de captage n°2

L'ouvrage n° 2 situé à 8 m en contrebas vers le Sud reçoit l'eau du premier ouvrage et est alimenté localement par une deuxième arrivée d'eau. Il comprend trois compartiments : l'un avec vidange pour l'arrivée du captage 1, un second compartiment avec vidange reçoit les arrivées locales du captage 2, le troisième compartiment est le récepteur avec vidange, trop-plein et crépine sur le départ vers le réservoir. Au total trois arrivées d'eau aboutissent dans l'ouvrage mais seules deux coulaient lors de la visite : l'arrivée provenant de l'ouvrage n°1 et l'arrivée d'un captage local n°2. L'étanchéité apparaît bonne, toutefois de nombreuses limaces se sont introduites dans l'ouvrage (probablement par la canalisation de vidange).

Les ouvrages de captages sont en bon état et bien entretenus. Le seul problème rencontré est la présence de limaces dans l'ouvrage n°2 qui nécessite un contrôle d'étanchéité de l'ensemble ouvrage, canalisations de trop-plein en particulier.

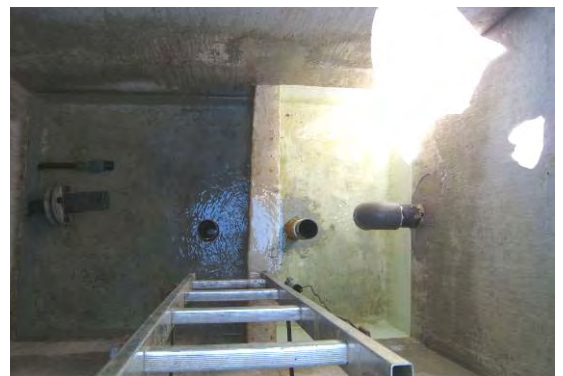
Vue intérieure de l'ouvrage de captage n°3

L'ouvrage n° 3 est situé en aval à 38 m au Sud-est du deuxième ouvrage. Il s'agit d'un collecteur à deux compartiments avec vidange et trop-plein et deux départs crépinés : l'un en petit diamètre pour un propriétaire qui possède un droit d'eau, l'autre vers le réservoir.

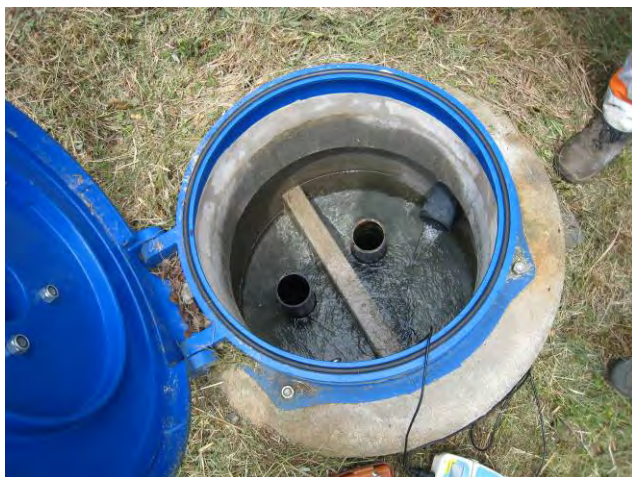
Vue intérieure de l'ouvrage de collecte de la source du Schuss

Le captage est facilement accessible par un chemin. L'eau est captée par drain souterrain dans une petite dépression morphologique associée à l'ancienne émergence naturelle. Elle est amenée par canalisation dans un ouvrage de collecte. L'ouvrage de collecte est bien fermé par un capot étanche type Foug, il comprend deux compartiments avec vidange et trop-plein et un départ crépiné vers le réseau.

L'ouvrage de collecte est en bon état et bien entretenu, en revanche la zone à l'aplomb des drains de captage était envahie par une importante végétation qui la rend impénétrable, elle doit être impérativement nettoyée. Il conviendra après ce nettoyage de vérifier l'intégrité et le bon fonctionnement du système de captage par drain souterrain.

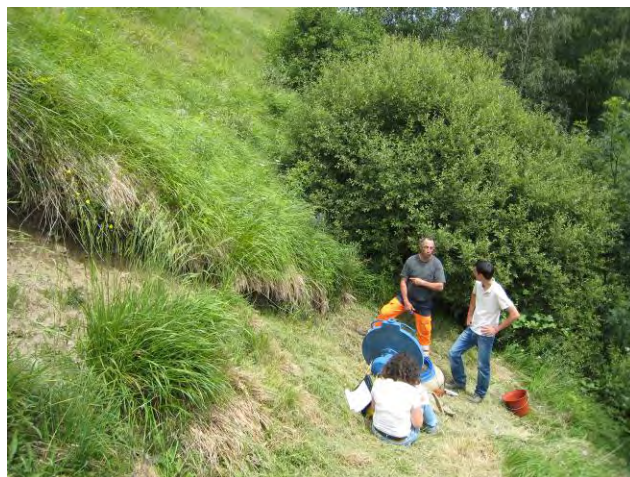
Vue en direction de l'Est de la végétation arbustes et arbres développés sur la zone d'émergence du Schuss

La zone à l'aplomb des drains de captage forme une dépression morphologique (associée probablement à l'émergence naturelle des eaux) est actuellement occupée par un taillis impénétrable pour l'homme mais qui peut servir de refuge temporaire ou d'habitat permanent à des animaux sauvages y compris des fousisseurs. De plus, il est possible que les systèmes racinaires perturbent les ouvrages de drainage. Cette situation est une source potentielle importante de pollution des eaux..

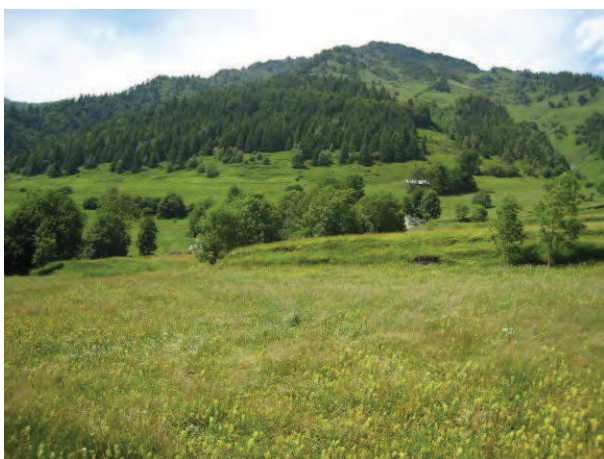
Vue de l'amont du captage d'Aygat

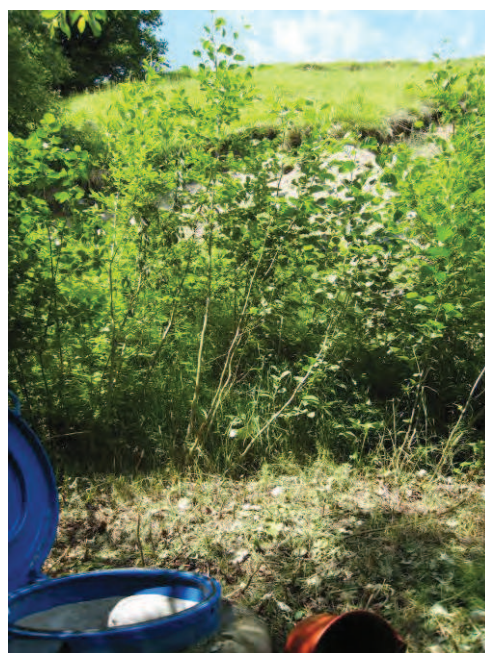
Le captage de la source d'Aygat se trouve en limite de bois taillis (en aval) et de zones herbeuses (en amont). Il est situé au pied d'un talus décapé sur quelques mètres et qui rejoint en pente forte (90%) le rebord du plateau utilisé pour le pâturage. L'ouvrage de captage est au ras du sol, il n'est pas protégé par une clôture.

Vue de l'ouvrage de captage d'Aygat et du talus du plateau en arrière plan.
