# COMMUNE DE CAUTERETS

**RAPPORT D'EXPERTISE  
GÉOLOGIQUE**

**CONCERNANT LE PROJET  
DE DÉFINITION DES PÉRIMÈTRES  
DE PROTECTION**

**Source du Lys**

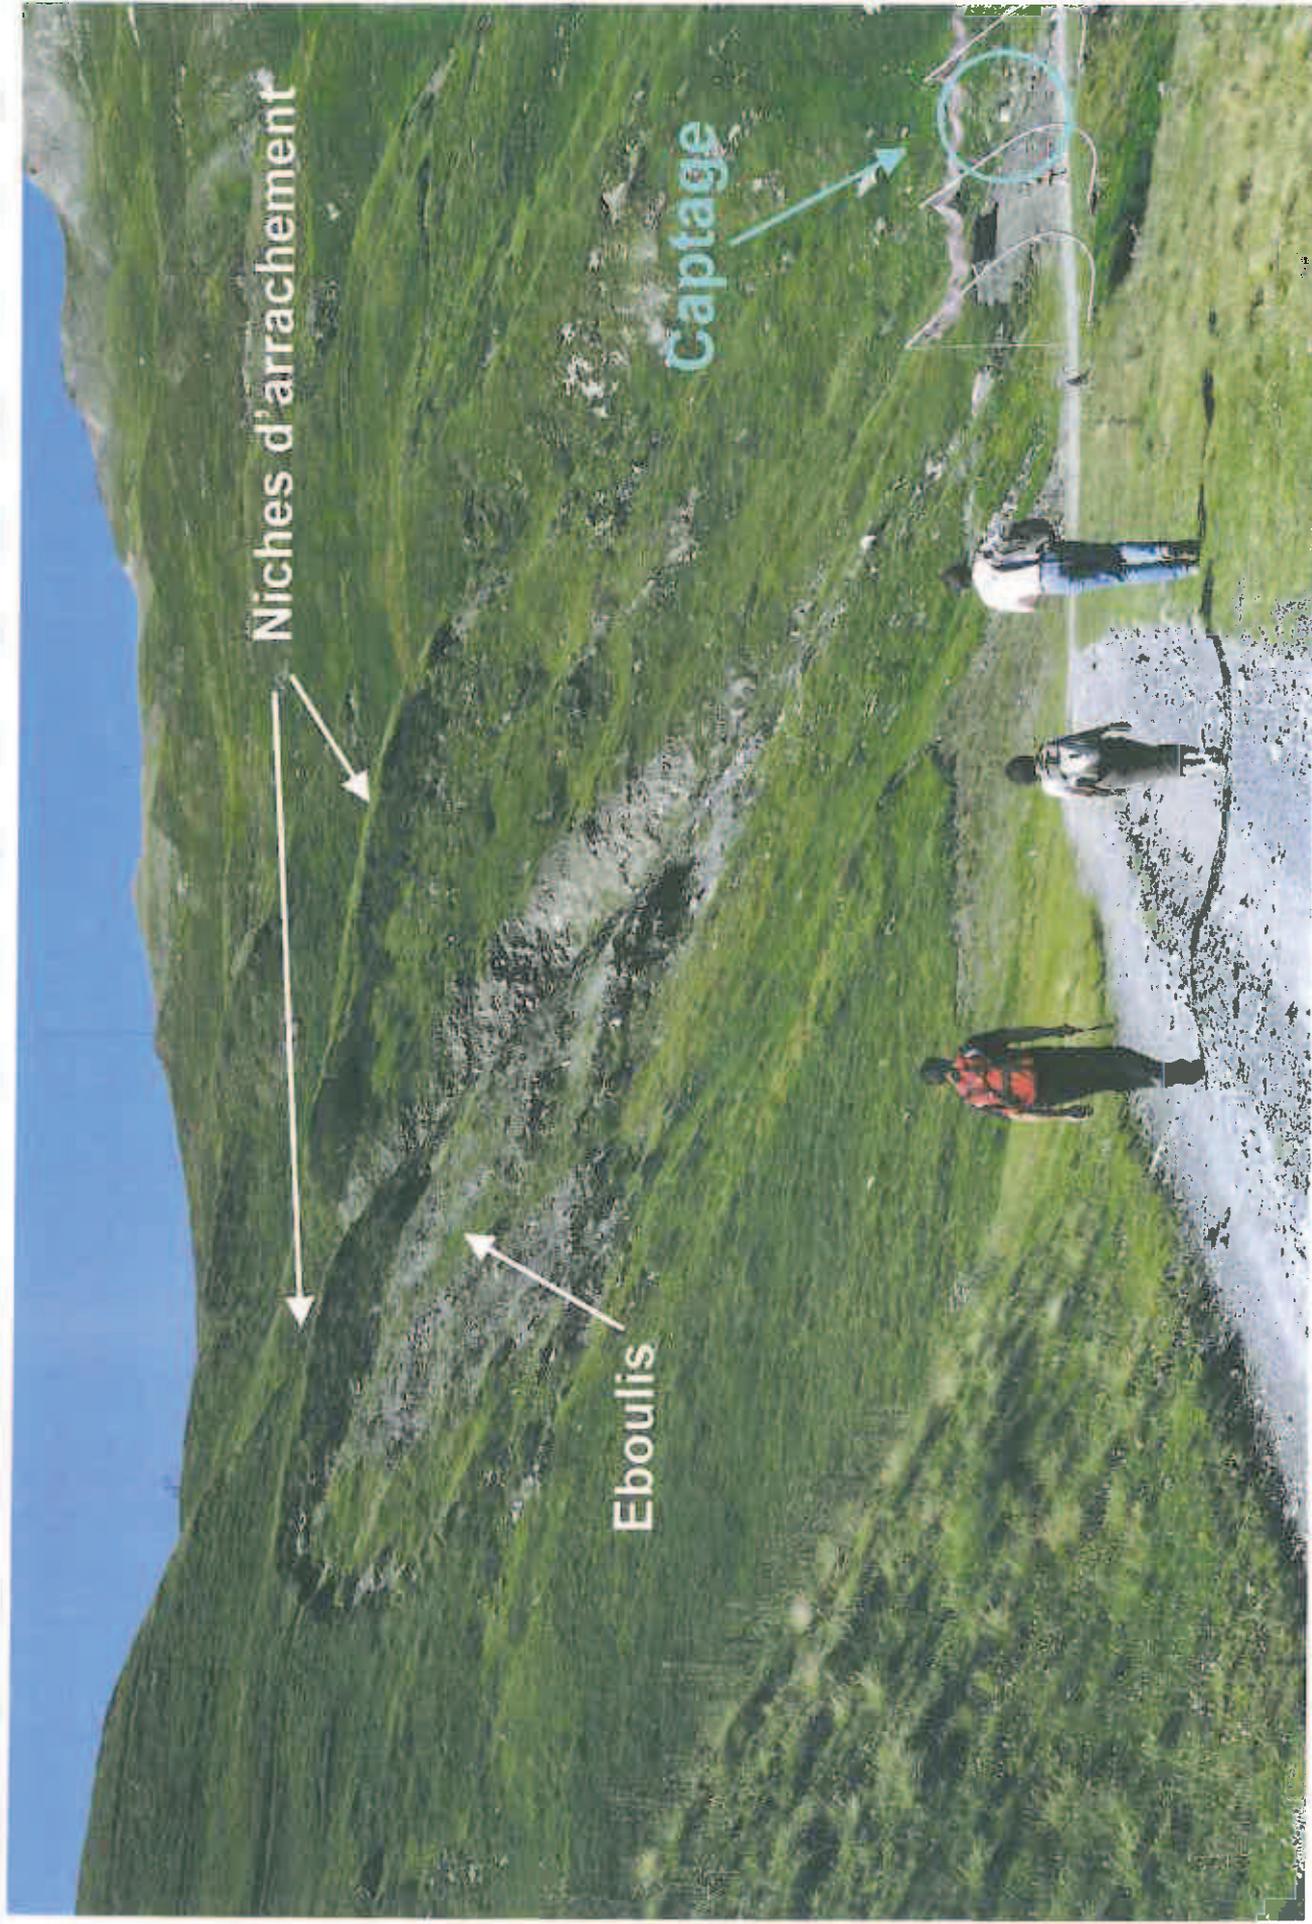
**Figure 3 – Cône éluvial (éboulis faiblement consolidés) surplombant le captage**

Un épandage d'éboulis en facilite l'accès à partir de la piste des Touyères qui passe à une dizaine de mètres à peine au nord et en contre-bas (figure 3).

Au sud et en amont s'étend une zone d'éboulis faiblement consolidés comme en témoigne le développement d'une loupe d'arrachement active, arquée, traversée par une ravine caillouteuse pouvant abriter des venues d'eau temporaires.

Un thalweg asséché en été mais actif en période de fonte de la neige, traverse la loupe de glissement d'amont en aval (figure 3). On peut raisonnablement penser que les eaux superficielles collectées dans la partie amont de ce thalweg s'infiltrent au droit de la loupe de glissement et rejoignent ainsi la zone de griffon de la source.

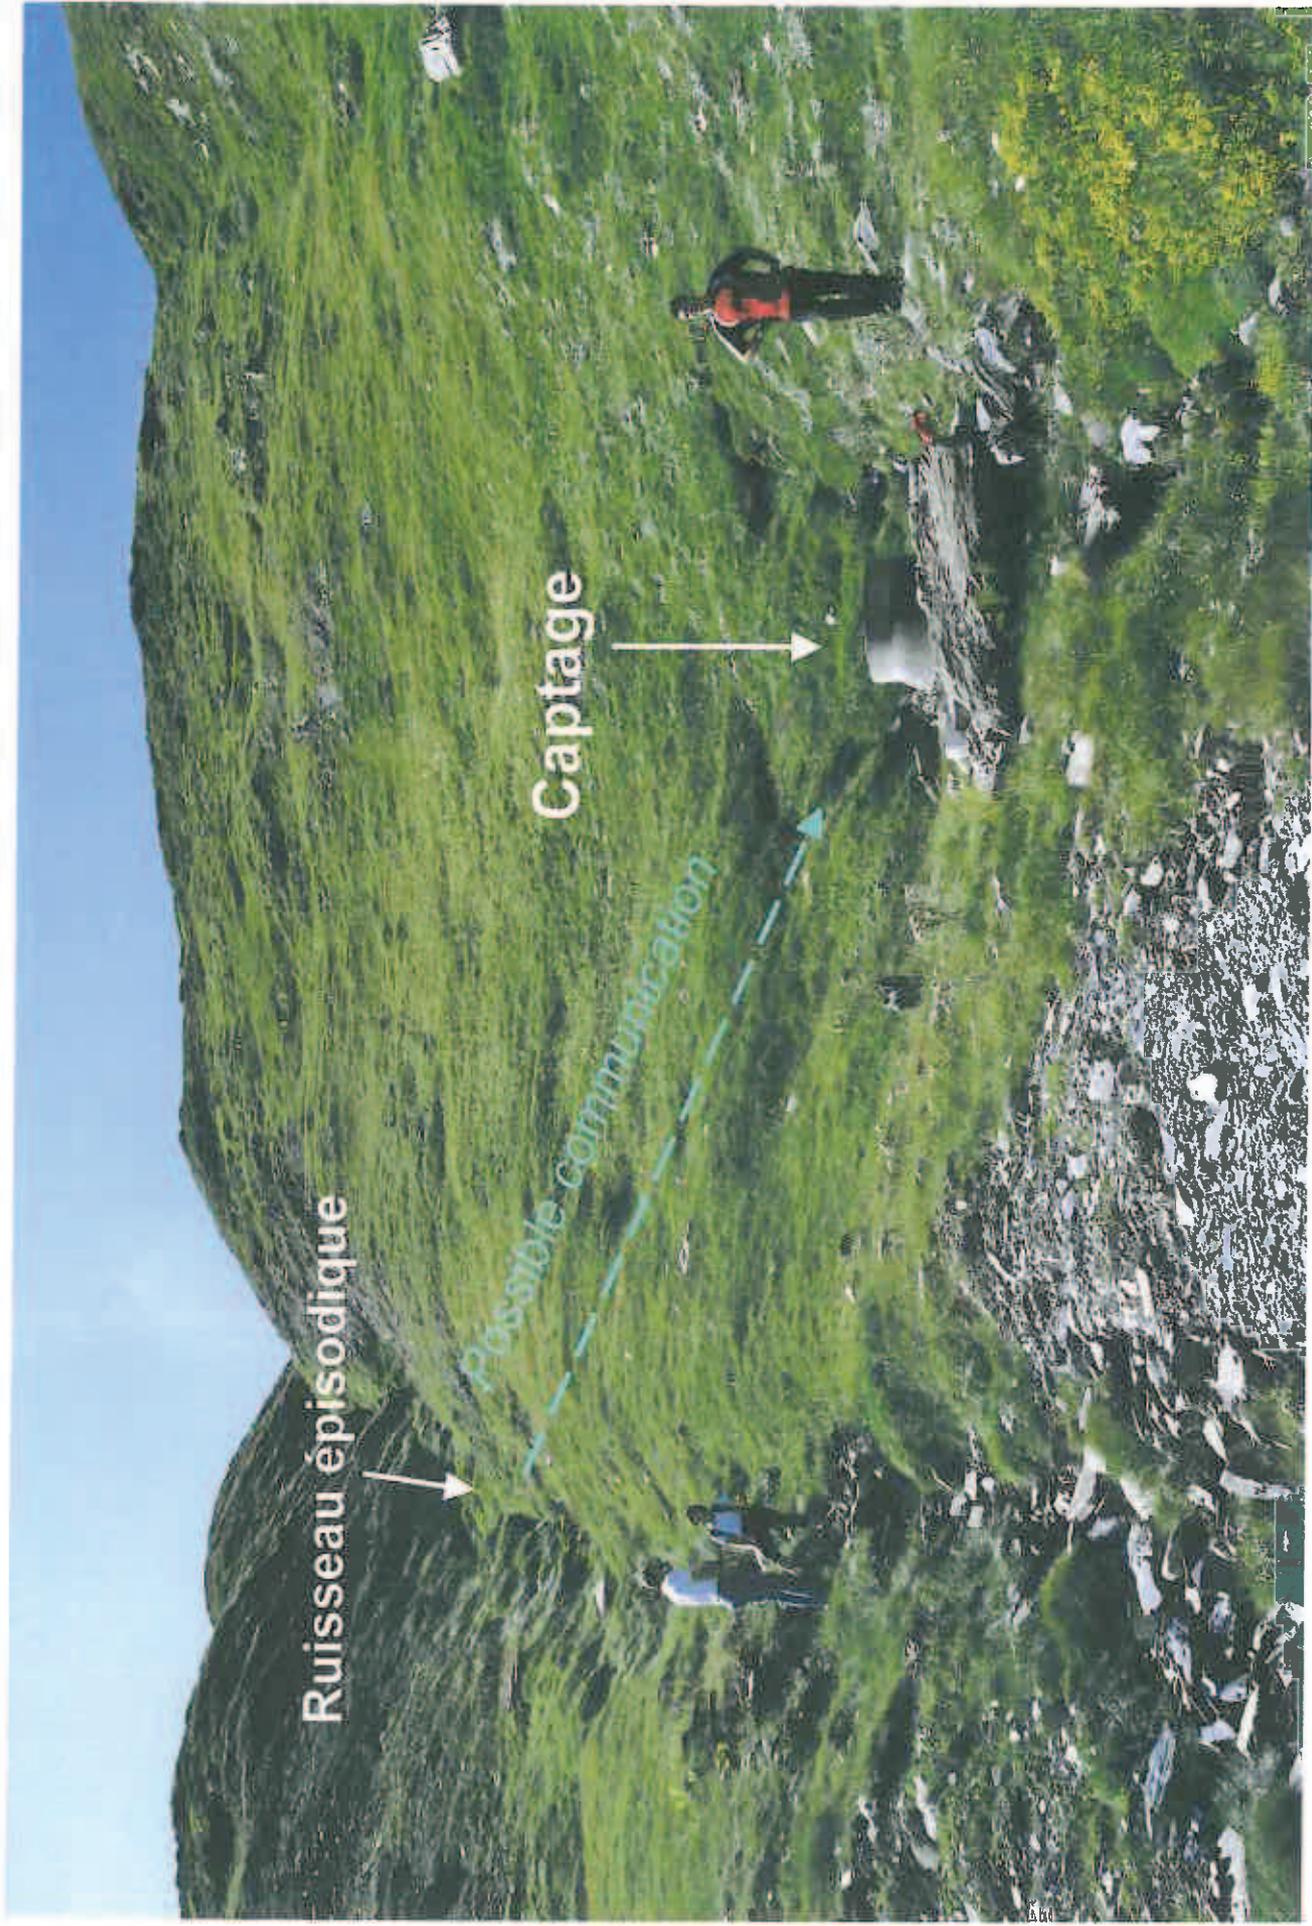
*Figure 4 – Relation possible entre source et ruisseau épisodique (à gauche)*

De plus, par sa situation et sa proximité, le ruisseau épisodique peut alimenter directement la zone du griffon, ce qui constitue un danger supplémentaire.

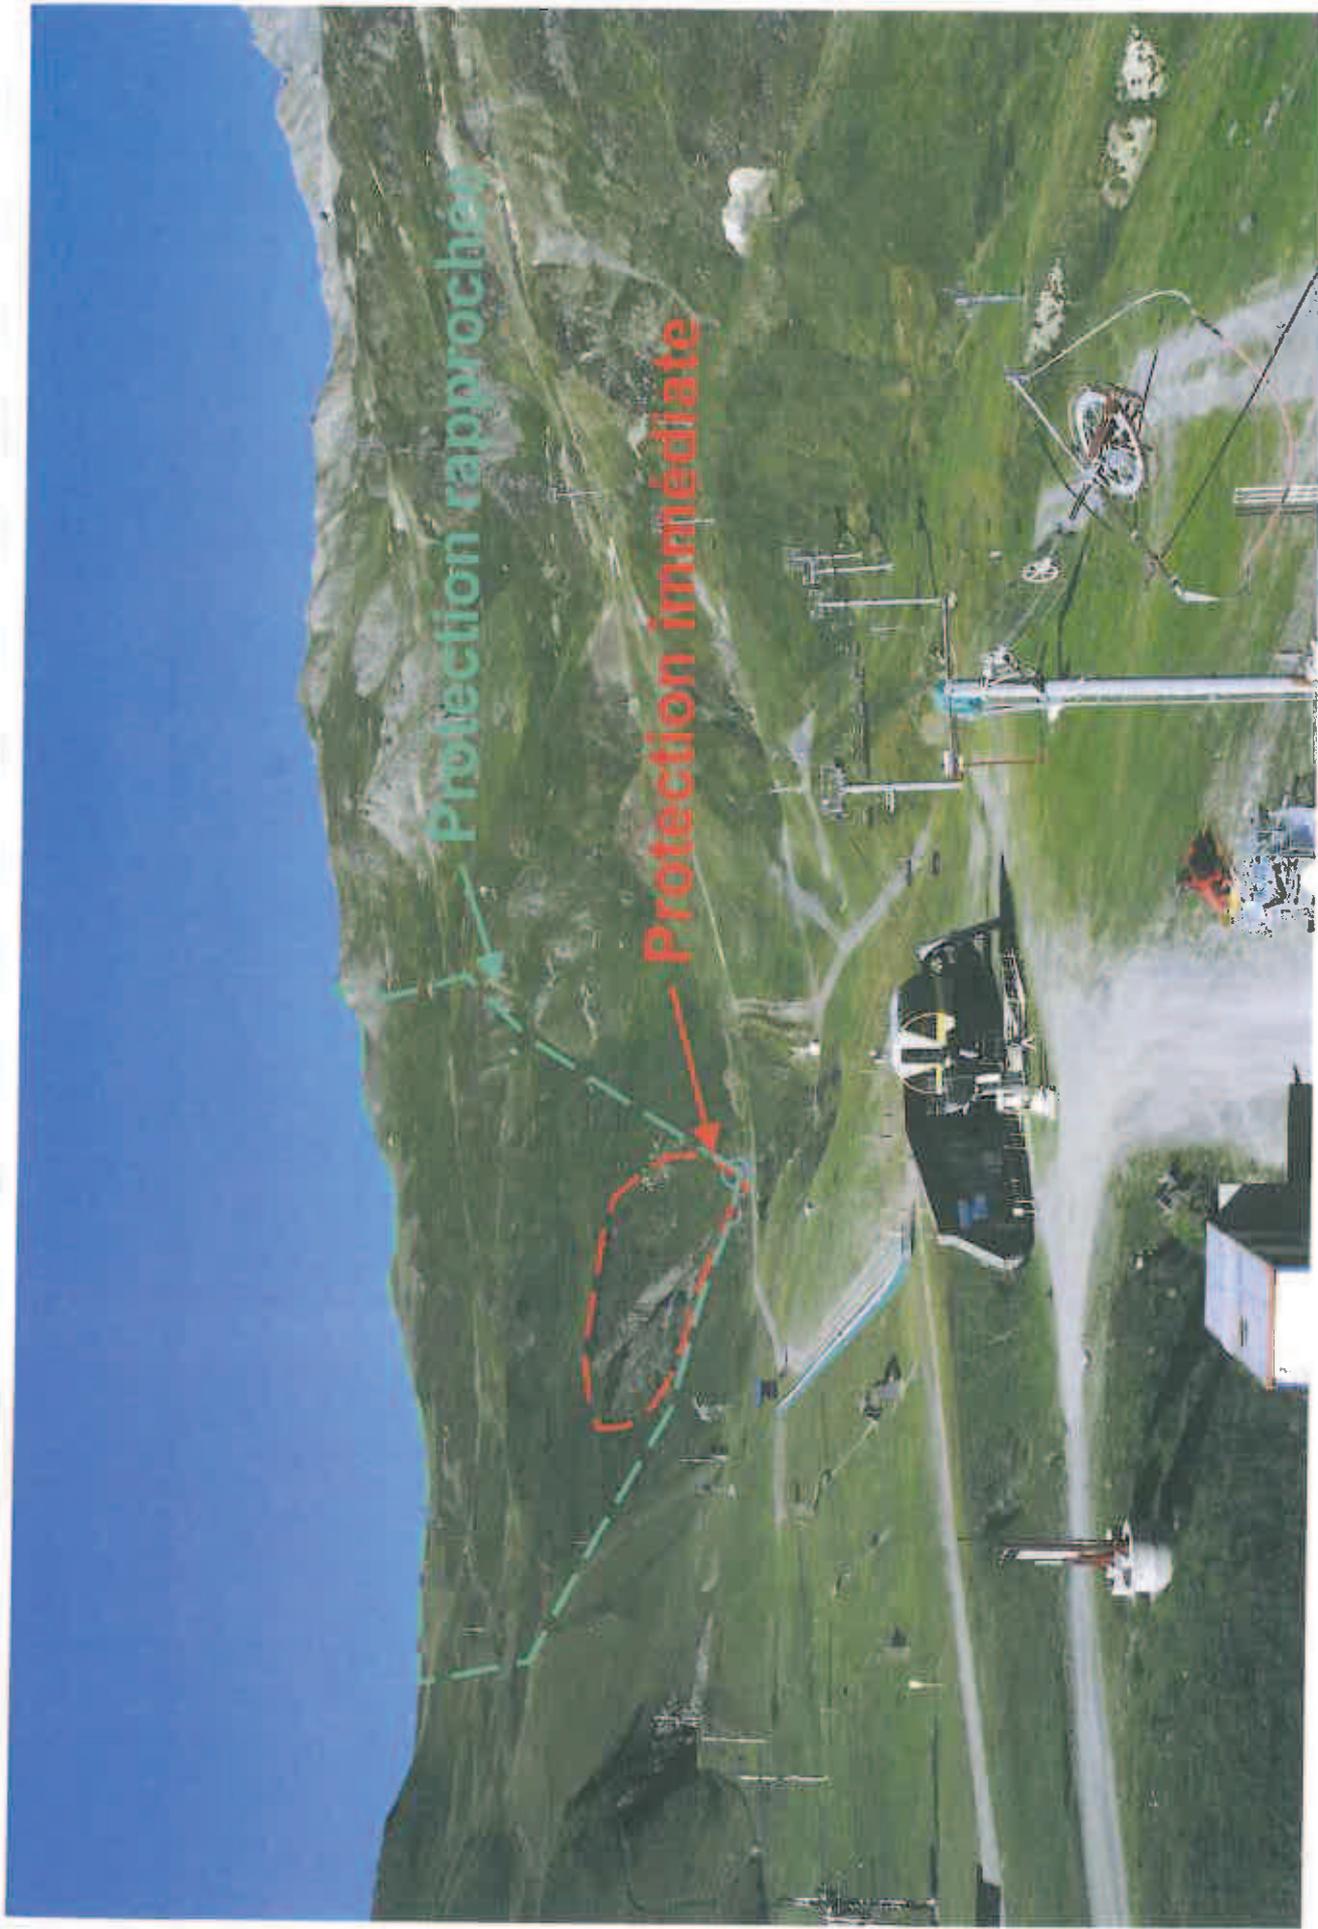
**Figure 5 – Protection de la source du Lys**

Le captage de la source du Lys se situe à la base d'un vas cône d'éboulis faiblement consolidés dont la forme conique avec ouverture en direction du sud et de l'amont est très caractéristique d'une loupe de glissement. L'absence de végétation et la présence de fentes ouvertes de forme arquée, dessinant un talus abrupt dans l'extrémité amont montrent que le glissement superficiel est encore actif (figure 3). Le bourrelet aval complétant la morphologie de cette loupe a été en grande partie détruit lors de l'aménagement de la piste des Touyères (figure 5).

Il entourera toutes les installations de captage, y compris en direction de l'aval, exutoire du trop plein non compris et couvrira l'ensemble de la zone d'éboulis non consolidés ou loupe de glissement (figures 5 et 6).

Elle s'étendra vers le sud et l'amont, au-dessus du périmètre immédiat et atteindra la ligne de crête entre le pic de Mauloc et le Soum de Grum (figures 5 et 6).
