COMMUNE D'ALBIES (09)

Avis de l'hydrogéologue agréé
en matière d'hygiène publique
sur le captage des sources de la Perségué
Lieu dit « la Perségo », commune de Pech (09)

Par François BOURGES

Mars 2010

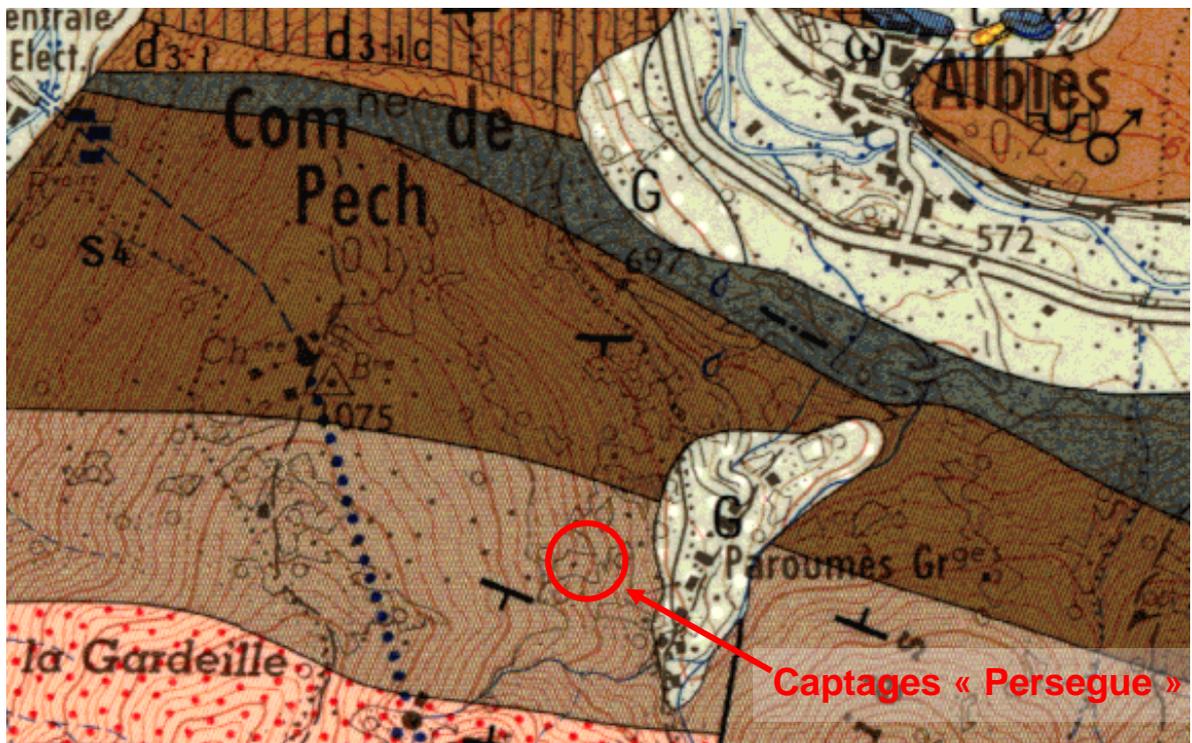
Localisation de l'ensemble des captages des sources situées au « Persègue » sur la carte géologique de Vicdessos au 1/50 000 ème agrandie éditions du BRGM (même échelle que la

La carte géologique feuille de Vicdessos (n°1087, éditions du BRGM) indique que les sources de la Persègue se situent sur des schistes et micaschistes notés SM affectés par un métamorphisme croissant vers la limite Nord du grand massif de gneiss de l'Aston. Ces formations affleurent près des captages. Juste en amont de la zone des émergences, des gros blocs de granitoïdes et de gneiss caractérisent des dépôts glaciaires (G). Cette formation n'est pas signalée sur la carte géologique dans cette zone, en revanche elle est identifiée juste à l'Est dans le vallon des granges Paroumès.

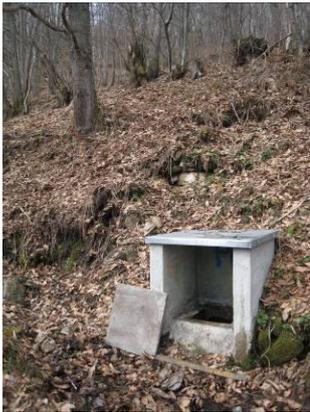
Captage n°6

- L'ouvrage de captage n°6 (le numéro 5 n'existe pas) est en béton, a bac unique qui reçoit deux tuyaux d'arrivée. L'ouvrage est sommairement fermé par une dalle en béton et surmonté par une plaque métallique. Le captage est effectué en prise directe. Le départ n'est pas crépiné.

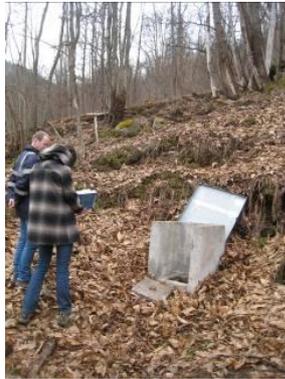
Captage n°2

- L'ouvrage de captage n°2 est de même conception, il s'agit d'un simple regard sur l'arrivée de la source, c'est un bac cimenté surmonté d'un boisseau en ciment. La dalle béton qui le ferme n'assure pas une bonne étanchéité. Le débit est relativement important mais non mesurable vers un départ non crépiné au collecteur.

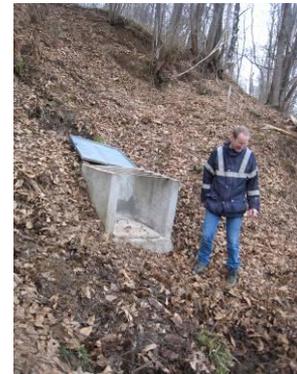
Captage n°3

- L'ouvrage n° 3 est de même conception, fermé par une dalle de béton. Deux arrivées dont l'une à fort débit sont collectées dans un simple bac sans vidange avec un départ non crépiné vers un collecteur intermédiaire. L'ensemble est recouvert par une plaque métallique. Le captage est réalisé en prise directe et présente un débit global assez important.

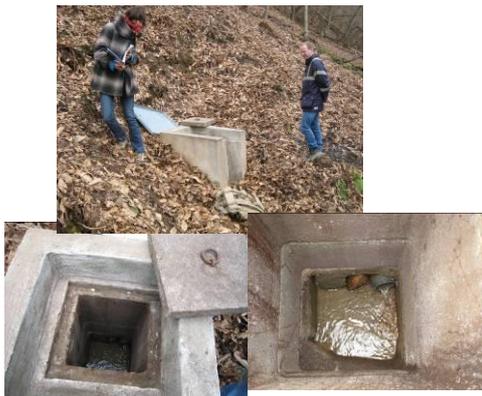
Captage n°1

- L'ouvrage de captage n°1 est un simple bac de réception des eaux captées avec un départ non crépiné vers le collecteur. L'ouvrage est réalisé à l'aide de boisseaux sur un fond cimenté consolidé par des parois en béton sur trois côtés. L'ouvrage était propre fermé par une dalle de béton et recouvert par une plaque métallique. On ne dispose pas d'information sur la présence de drains amont mais il semble que l'ouvrage ait été simplement posé sur le point d'émergence et permette de le protéger. l'ouvrage ne dispose pas de trop-plein, et ne présente pas une étanchéité satisfaisante.

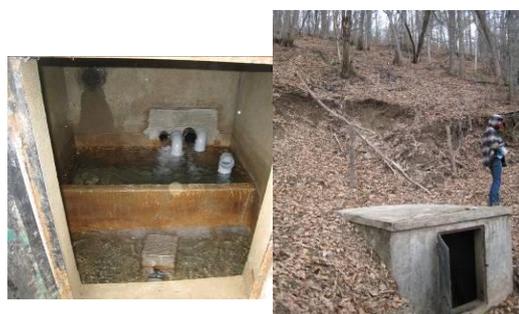
Collecteur des captages « Persègue »

- Les eaux collectées par les cinq captages sont recueillies en aval par un collecteur. Cet ouvrage en béton est correctement réalisé : il comprend cinq arrivées qui alimentent un dessableur muni d'une vidange. Le compartiment distributeur comprend un départ crépiné vers le réseau. Il n'est pas facile d'identifier les arrivées correspondantes à chaque captage.

Travaux sur les captages : Il est possible de conserver le système de captage et de collecte actuel à condition d'améliorer les conditions d'étanchéité des ouvrages de captage et de supprimer ceux qui présentent des tarissements ou des problèmes de stagnation des eaux en périphérie (n°4). Les eaux sont collectés dans un ouvrage unique en aval qui est correctement conçu avec deux compartiments permettant un dessablage, des garanties d'étanchéité et qui peut-être vidangé et donc nettoyé aisément. Le départ vers le réseau dans le compartiment distributeur y est crépiné.

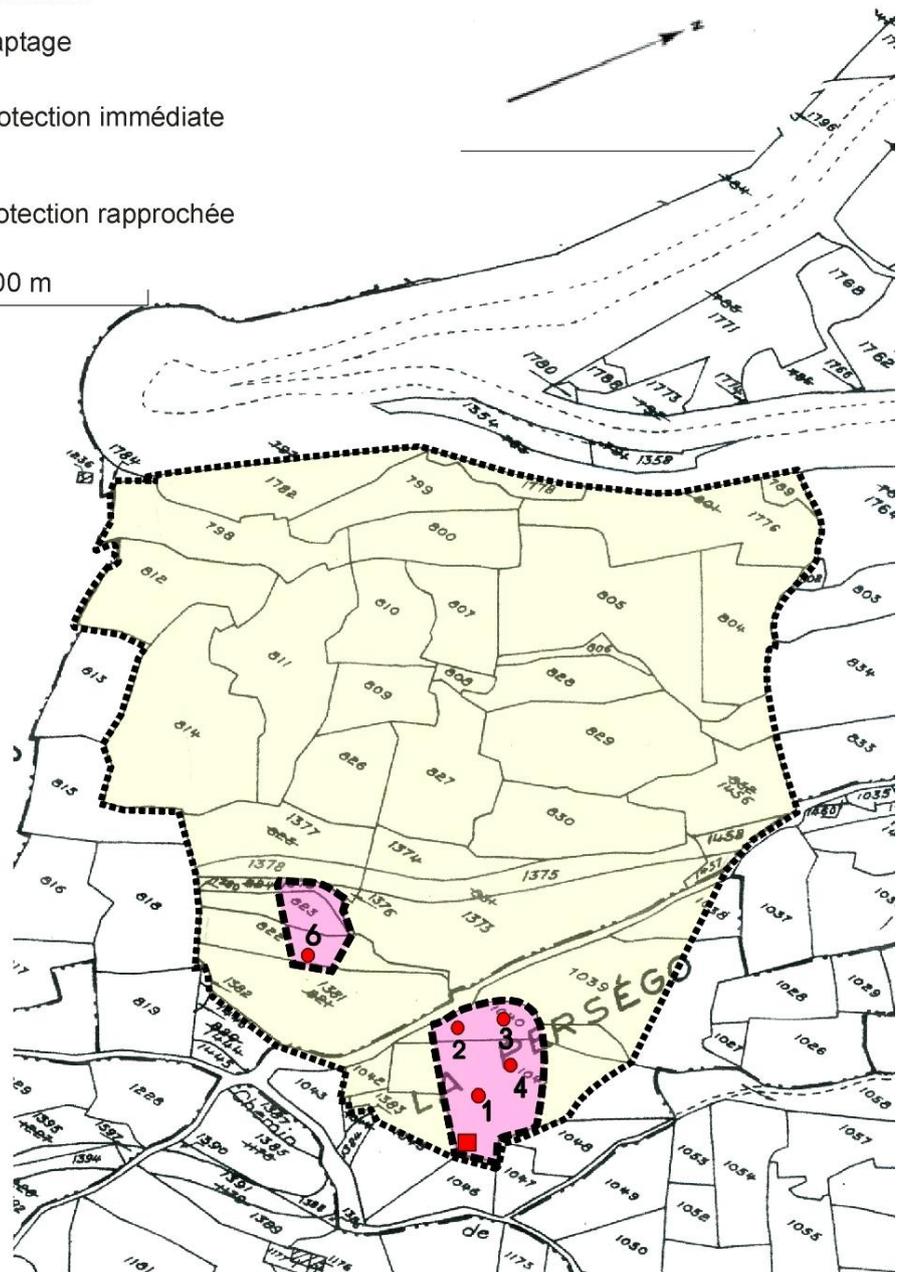
Planche 1

La répartition des captages sur le site nécessite la délimitation de deux périmètres de protection immédiate disjoints.

Le premier concerne les ouvrages numérotés 1, 2, 3, 4. Il englobe le collecteur secondaire et le collecteur principal en aval. Il est implanté sur les parcelles A2 n°1040p et A2 n°1041p de la commune de Pech. La limite amont du périmètre doit englober le talus naturel qui limite la zone d'émergence.

Le deuxième périmètre concerne l'ouvrage n°6. Il est implanté sur les parcelles A2 n° 822p, A2 n° 823p, A2 n° 1379p de la commune de Pech. Le deuxième périmètre sera mis en place uniquement dans le cas où l'ouvrage n° 6 est conservé pour la production d'eau potable.

Le périmètre de protection rapproché est commun à l'ensemble des captages et sera identique même si l'ouvrage et le PPI du captage n° 6 sont supprimés. Il s'étend d'environ 200 à 250 mètres vers l'amont jusqu'à la route départementale n°522. Ses limites latérales s'étendent jusqu'à la dépression morphologique du vallon situé au Sud-Ouest de la zone de captage. Cette protection permet de restreindre l'activité dans le but de garantir la qualité de l'eau drainée dans cette zone.

Les périmètres de protection
des sources de la Perségo
Commune de Pech (09)

Le périmètre immédiat devra être ceinturé par une clôture afin d'interdire l'accès à tout animal et à toute personne étrangère aux services d'entretien, d'exploitation et de contrôle.

Une implantation précise des ouvrages sur le parcellaire par un géomètre est nécessaire, le plan de la planche 1 reste indicatif.

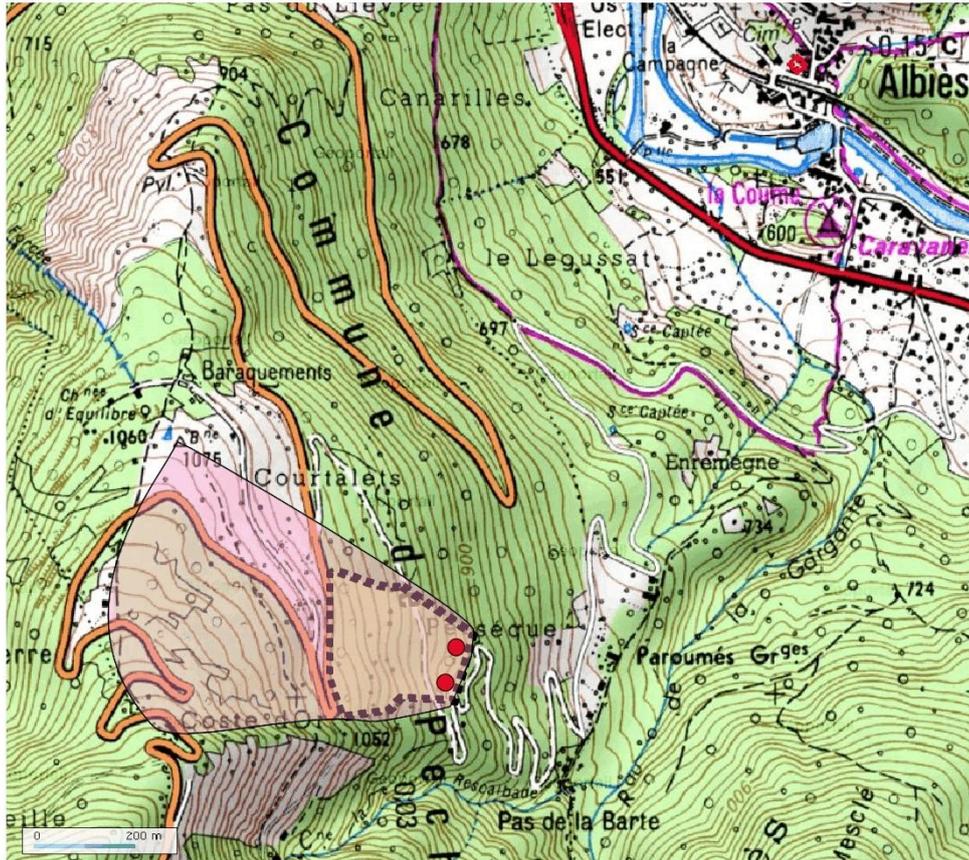
Planche 2

Ce périmètre inclut le bassin versant des sources déterminé ici d'après des limites topographiques. A l'intérieur de ce périmètre est recommandée la stricte application de la réglementation en vigueur concernant la protection des eaux.

Report sur la carte topographique du périmètre de protection éloignée
(PPE) des captages des sources de la Persègo (ou Persègue).
