**AVIS SANITAIRE SUR LES CAPTAGES DES SOURCES DE HOUNT  
CROUX 1 et 2 et St MICHEL**

**COMMUNE DE BAZUS AURE**

Octobre 2011  
Dossier n° HTPYR0012/B

**Rapport d'expertise hydrogéologique**

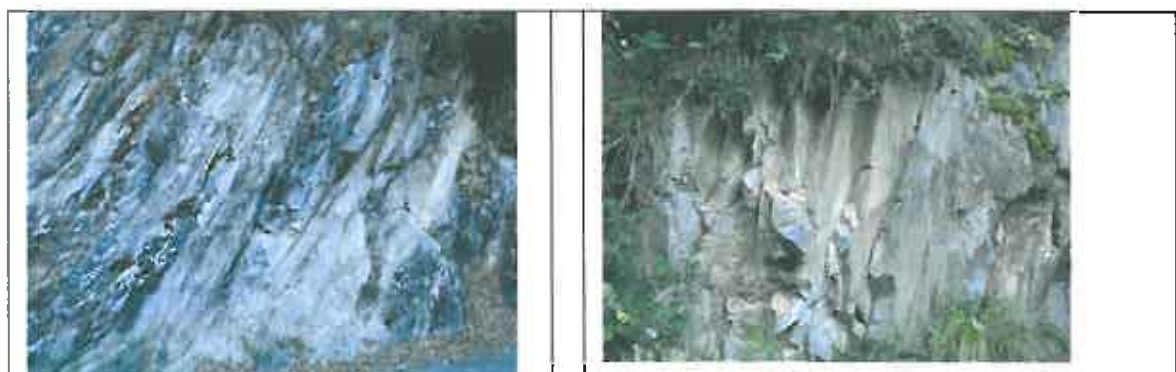
Ces formations sont plissées et compartimentées. Le pendage des couches est localement de 45° orienté vers le nord-est.

La direction principale de fracturation est nord-ouest/sud-est ainsi que celle des plans de schistosité. Des accidents sont notés sur la feuille géologique au sud des sources. Les terrains observés à l’affleurement montrent une fracturation intense.

Figure 3 : Coupe lithologique et pendage des couches - amont des sources et en bordure la D115

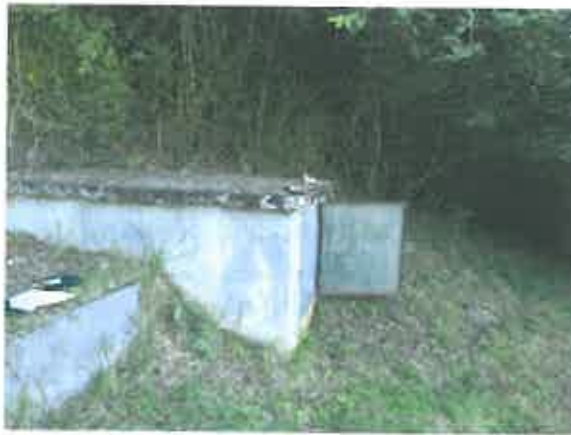
L'entrée du captage s'effectue par une porte métallique de 60 cm de large et fermant à clef. Le captage est composé d'un abri bétonné semi-enterré de dimension 1x 1,8x (hauteur) 1,7 m. L'aération du captage s'effectue à partir de trous dans la porte en partie haute. Un second abri bétonné enterré est observé en latéral et correspond probablement au captage. Aucune information n'est disponible concernant la nature du captage de la source.

Le bâtiment montre des signes de corrosion et des traces d'humidité sur les parois à l'intérieur. L'ouvrage est propre.

**Abris bétonnés**

- Mise en place d'une clôture et d'un portail fermant à clef,
- Nettoyage des grilles d'aération,
- Mise en place d'un compteur en sortie de captage,
- Remplacement des éléments de distribution corrodés en tant que de besoin.

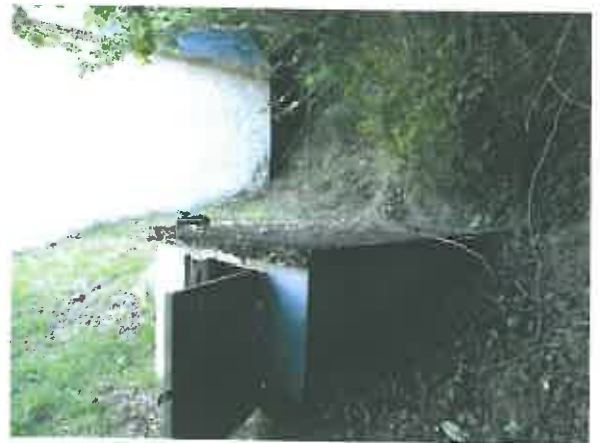
**Entrée du captage**

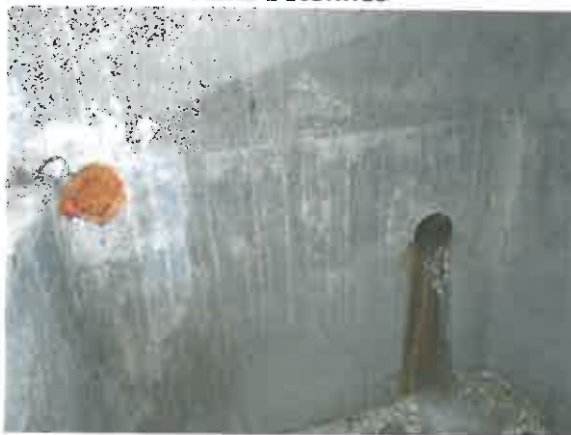
Le captage comprend une chambre de reprise et une chambre des vannes. La chambre de reprise comprend en latéral une conduite d'arrivée de la source et en sortie une conduite de trop-plein et une conduite de distribution équipée d'une crépine. Le rejet de la conduite de trop-plein est présent à quelques mètres du captage. La conduite est munie d'une grille. Les conduites sont munies de vannes. Aucun compteur n'est présent au niveau du captage.

**Arrivée de la source dans la chambre de reprise**

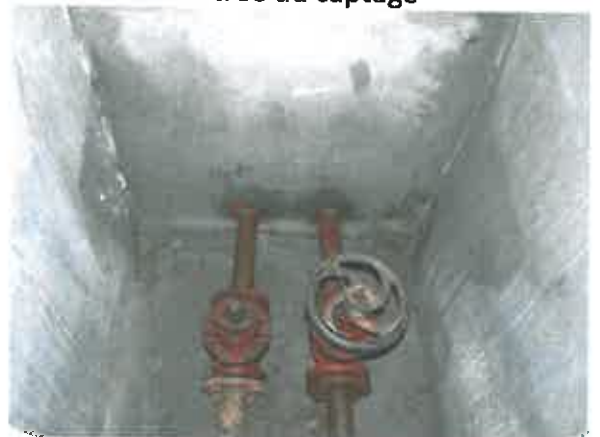
**Chambre des vannes**

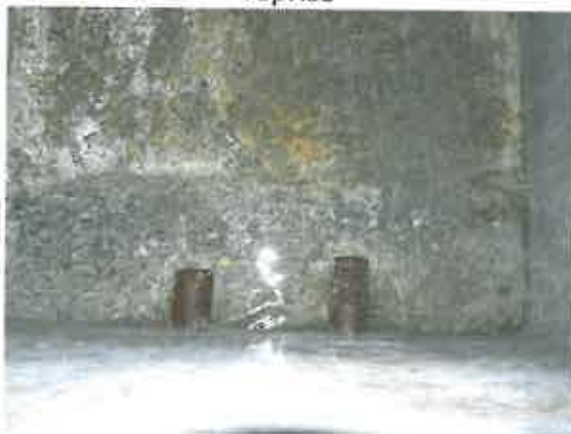
**Trop-plein et distribution dans la chambre de reprise**

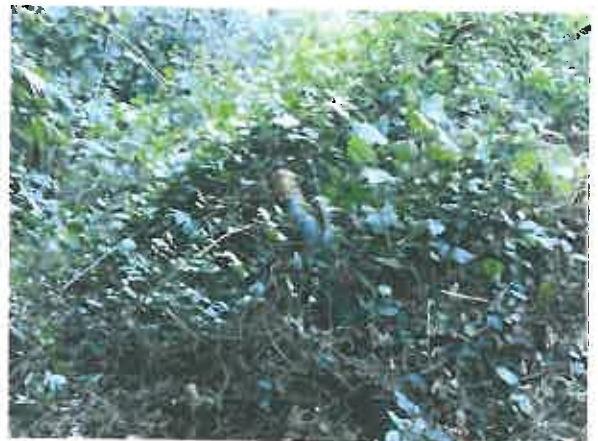
**Rejet du trop-plein**

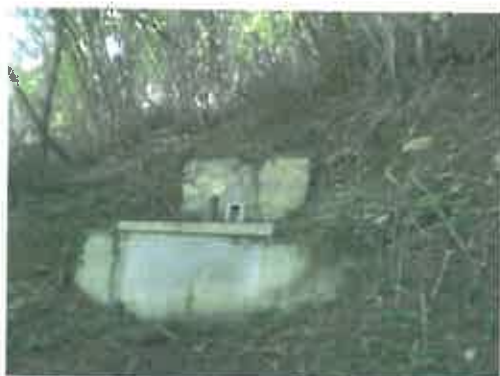
L'entrée du captage s'effectue par une ouverture circulaire dans un bâti en béton rectangulaire semi enterré. L'ouverture est recouverte d'un tampon en fonte, fermant à clef.

Vue extérieur du bati du captage et de l'environnement

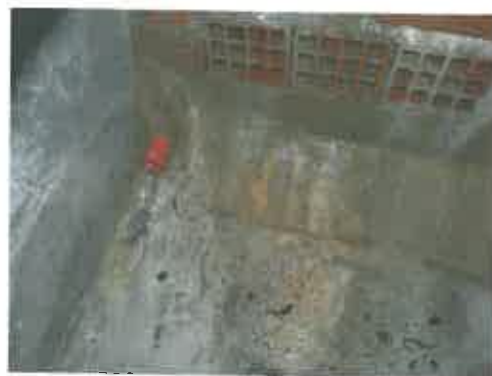
Le captage des venues d'eaux s'effectue à partir d'un mur de briques dont les ouvertures sont placées dans le sens des venues d'eau et à partir d'une conduite. Les venues sont réduites et correspondent à des suintements. L'aération du captage s'effectue par le capot foug qui équipé d'un tube ouvert.

Intérieur du captage

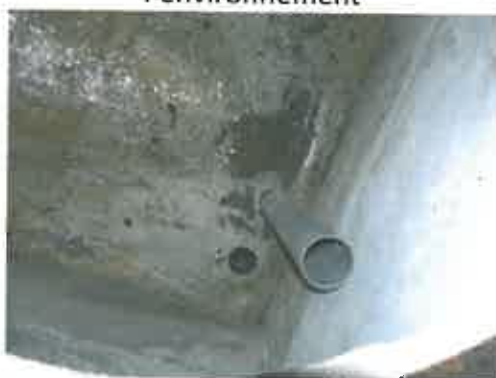
La chambre de captage est équipée d'un trop-plein et d'une conduite de distribution munie d'une crépine. Lors de la visite, les eaux captées de ce captage étaient envoyées vers le trop-plein.

La conduite de rejet est équipée d'une grille en sortie et est présente quelques mètres en aval. Les rejets rejoignent le chemin sur lequel se trouve le collecteur créant une zone de mouillères.

Trop-plein

- Mise en place d'une clôture et d'un portail fermant à clef,
- Mise en place au niveau de la source Hount Croux 2 en pied de rocher d'un drainage avec rejet en dehors du PPI,
- Déplacement du rejet des eaux des trop-pleins des sources au-delà du chemin sur lequel se trouve le collecteur,
- Nettoyage des aérations,
- Mise en place d'un compteur en sortie de captage,
- Remplacement des éléments de distribution corrodés.

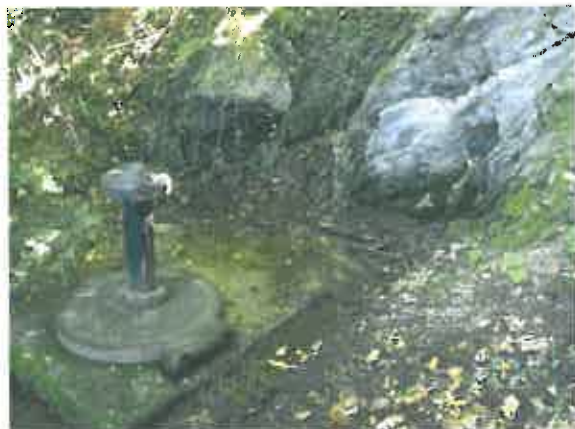
L'entrée du captage s'effectue par une ouverture circulaire dans un bâti en béton rectangulaire (1,4 X 0,9 m) enterré. L'ouverture est recouverte d'un tampon en fonte, fermant à clef. Le capot est en mauvais état et ne semble pas étanche.

Accès du captage

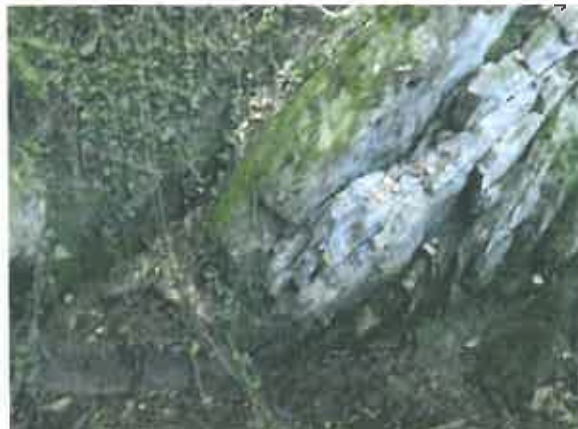
Des venues d'eau en provenance des parois rocheuses stagnent autour de l'ouvrage. Il est probable qu'en période de hautes eaux, la dalle soit recouverte d'eau.

Paroi rocheuse avec venues d'eau

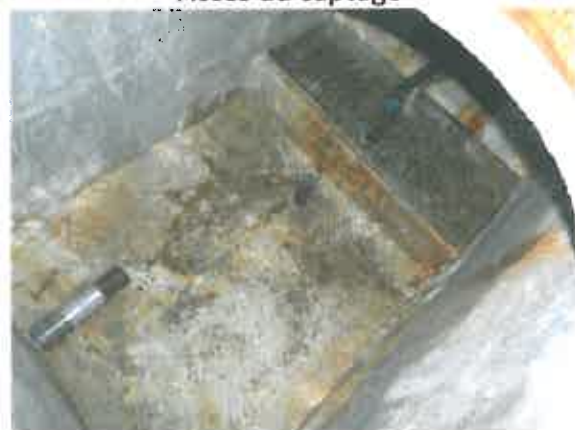
Le captage comprend une chambre de décantation comprenant un bassin surélevé et un trop-plein, puis une chambre de reprise équipée d'un trop-plein et d'une conduite de distribution munie d'une crépine. Les eaux se déversent de la chambre de décantation vers la chambre de reprise.

Chambres de décantation et de reprise

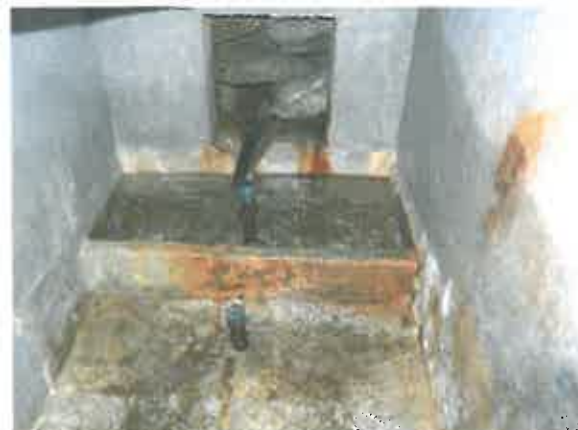
Les venues sont captées à partir d'une ouverture rectangulaire dans la paroi de l'ouvrage. L'espace entre la roche et la paroi bétonnée est comblé de blocs.

Captage des venues – chambres de  
décantation et de reprise

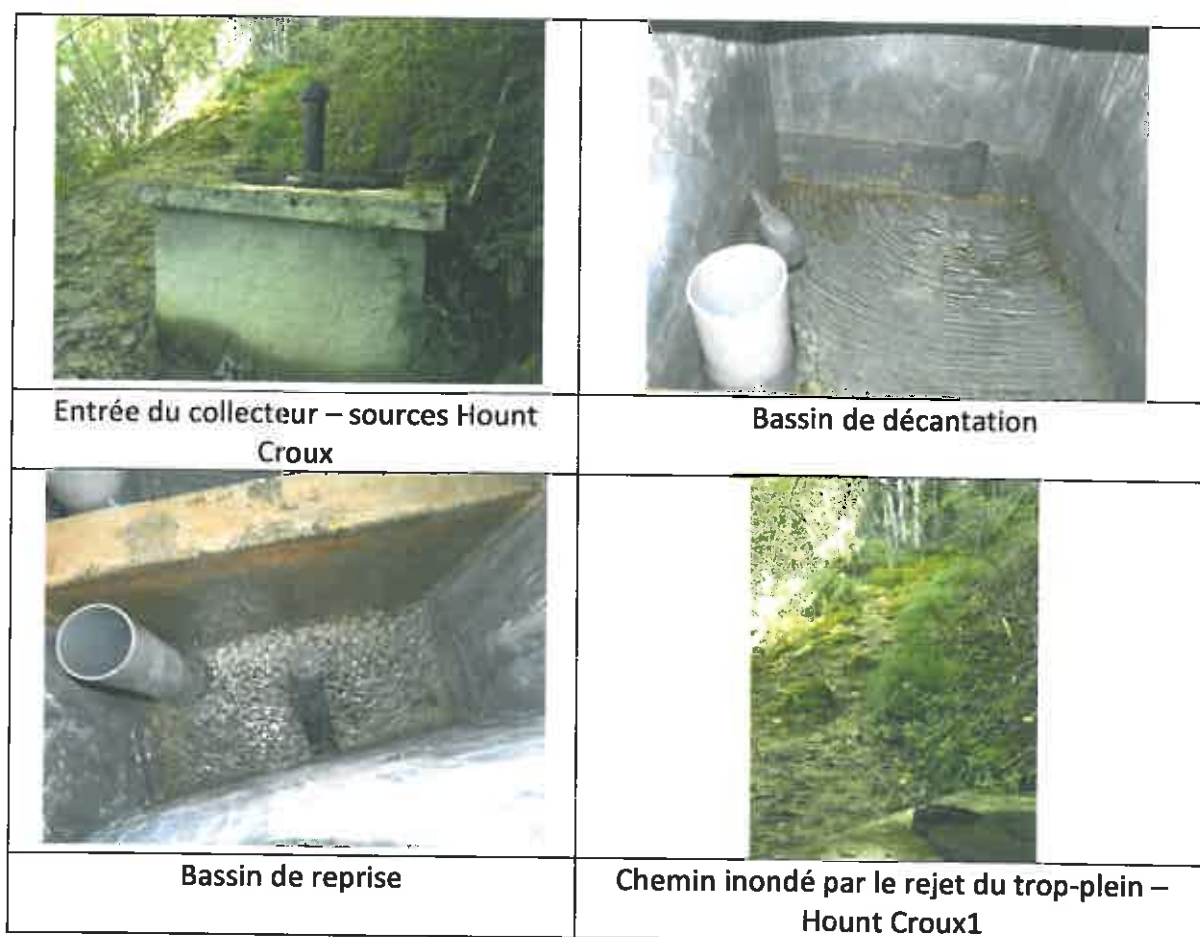
Les sources de Hount Croux rejoignent à une dizaine de mètres en contrebas un bassin collecteur semi-enterré en béton (figure 7). Il se trouve en bordure du chemin d'accès.

L'accès au bassin s'effectue par une ouverture circulaire recouverte d'un tampon foug en fonte et fermant à clef. Le bassin comprend une chambre de décantation dans laquelle se rejettent les eaux des deux sources Hount Croux. Cette chambre est munie d'un trop-plein. Le bassin de décantation se déverse dans la chambre de reprise qui est équipée d'une conduite de distribution et d'un trop-plein. Aucun compteur n'est répertorié.

Figure 7 : planches photographiques des éléments de la distribution de Bazus-Aure

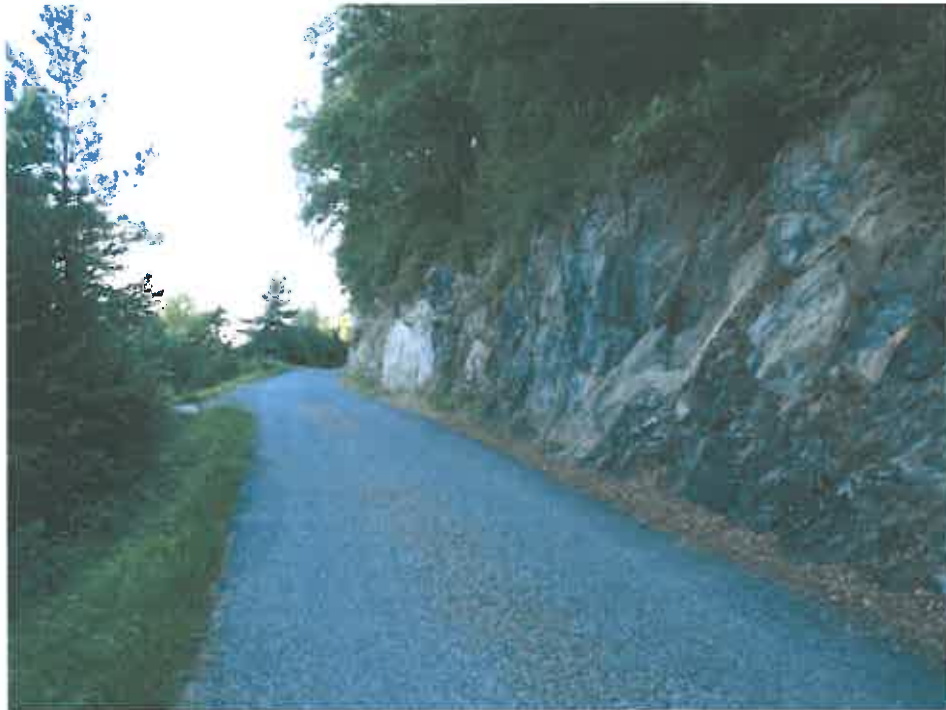
La source St Michel est située en contrebas de la D115. Cette route présente une zone d'effondrement avec un écoulement pluvial potentiel vers le vallon de la source (figure 11). La source est contenue dans des formations de calcaires, schistes et grès du Namurien fortement fracturée (h3).

**Figure 11 : Environnement amont de la source**

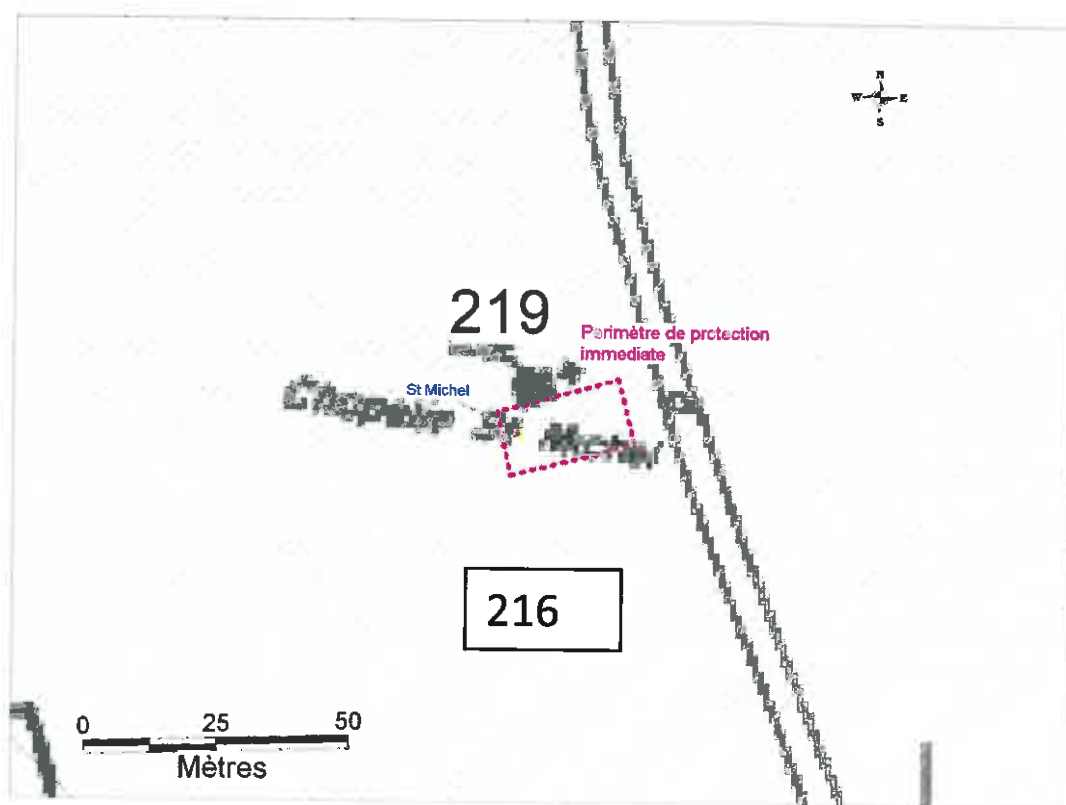
- au nord le mur de la chapelle,
- au sud de 4 à 5 m de distance du captage,
- à l'est de 5 m du captage,
- à l'ouest de 2 à 3 m du captage et englobe le trop-plein.

Les distances et le tracé sont à ajuster sur site en fonction de la position de la chapelle et de la topographie du lieu. Le périmètre de protection immédiate se situe pour partie sur la parcelle 216 section A1.

Figure 12 : Localisation du captage de St Michel et du périmètre de protection immédiate— Extrait plan cadastral
