**AVIS HYDROGEOLOGIQUE POUR LA DÉFINITION DES MESURES
DE PROTECTION ET LA DÉLIMITATION DES PÉRIMÈTRES DE
PROTECTION DE LA SOURCE ESCACHAUS DESTINÉE A LA
PRODUCTION D'EAU POTABLE DE BERBERUST**

(Commune de BERBERUST-LIAS)

Charly PAULIN

Pessac, mai 2008
ChP - 65-9

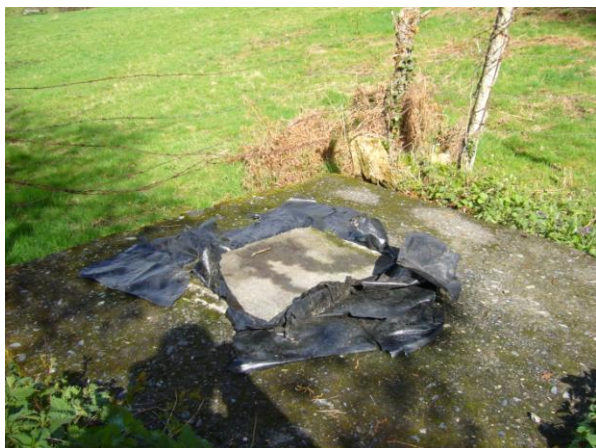
La boîte de captage est au ras du sol et l'ouvrage rectangulaire est profond de 1,4 m (**annexe 1**). L'ouverture de 0,6 x 0,6 m environ est protégée par une plaque en béton posée directement sur une membrane type PEHD de couleur noire. Il n'y a pas de dispositif de fermeture et soulever la plaque est aisée. L'accès à l'intérieur de l'ouvrage se fait par une échelle constituée de barreaux métalliques fixés sur un côté.

Photo 1 : Captage de la source. Dallage en béton avec ouverture protégée par un simple panneau béton sur une membrane plastique ; clôture avec piquet en bois

Le captage devra être amélioré, son état est moyen et sa vulnérabilité élevée :

- L'ouverture du captage devra être munie d'un dispositif de fermeture de type capot Foug assurant une fermeture étanche et une aération du captage ;
- La surface de la dalle devra être ragrée et imperméabilisée avec une couche de ciment propre ou de résine par exemple ;

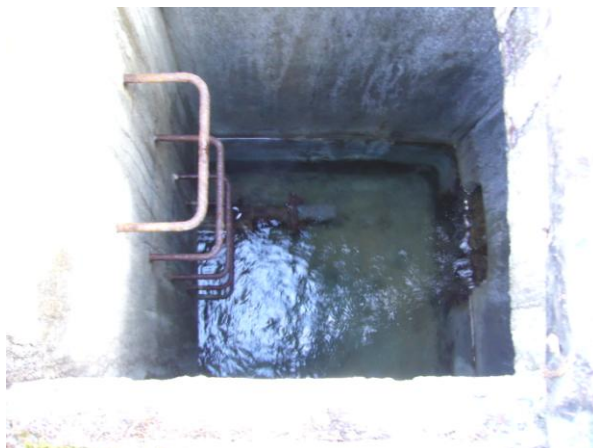
L'eau arrive par le côté sud du captage (côté Turon du Lac) par une ouverture rectangulaire. Le départ de la canalisation d'adduction munie d'une crépine est pratiquement posé au fond. Il n'y a pas de séparation avec un bassin de décantation. Le trop plein est évacué par un tube amovible vertical dont le sommet se situe pratiquement à la base de l'arrivée d'eau. De fait, il y a toujours une mise en charge hydraulique dans l'ouvrage et la crépine maintenue en permanence sous eau (le débit de la source est supérieur au débit prélevé pour l'AEP).

Il n'y a pas de compartiment destiné à la décantation de l'eau. L'intérieur du captage est propre, pas de dépôts de sables et fines.

Photo 2 : Intérieur de la boîte de captage : l'eau arrive sur le coté droit ; départ de la canalisation avec crépine en tête. Le tube du trou plein crée des remous en bas à gauche

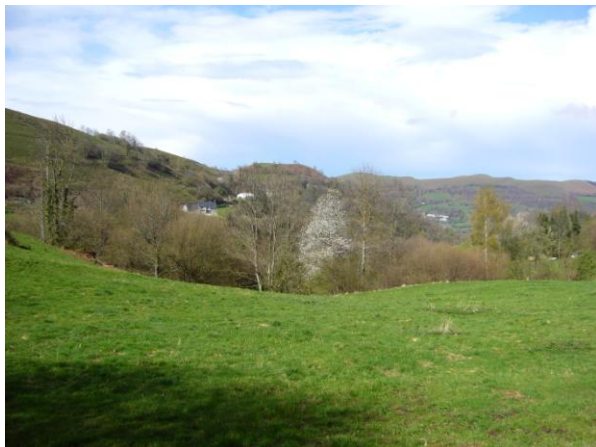
La conduite du trop plein évacue l'eau dans un talweg situé à une centaine de mètres en aval du captage. La sortie du trop-plein n'est pas munie d'un grillage selon les informations données sur place.

Photo 3 : Vue en aval du captage, le trop plein sort au niveau de l'arbre en fleur.

Le trop-plein arrive par canalisation enterrée au petit talweg en contrebas. Il faudra veiller à mettre un grillage suffisamment fin (section < 1cm²) en sortie de cette canalisation pour interdire l'entrée de petits animaux dans celle-ci puis dans la boîte de captage quand le trop-plein ne fonctionne pas.

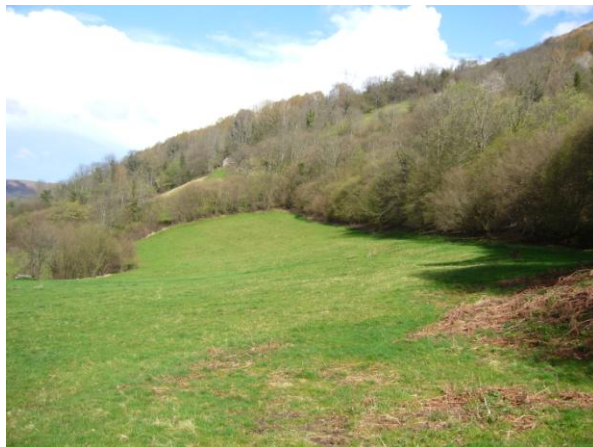
Photo 4 : Vue latérale amont. Clôture au 1^{er} plan avec tranchée pour dévier les eaux venant du champ en amont. Hangar à engins au fond

- **Risques inhérents au hangar et à la grange :** Le stockage de matériel dans le hangar ne constitue pas un risque s'il n'y a pas entreposage de produits phytosanitaires et de produits d'entretien du matériel (gas-oil, graisse, etc.). Nous avons observé à proximité du hangar un récipient d'herbicides (CHARDOL 600) pour lutter contre les « anticotylédons des céréales ». La grange au Sud-Ouest et en amont doit rester dans son usage et dans son état actuel.

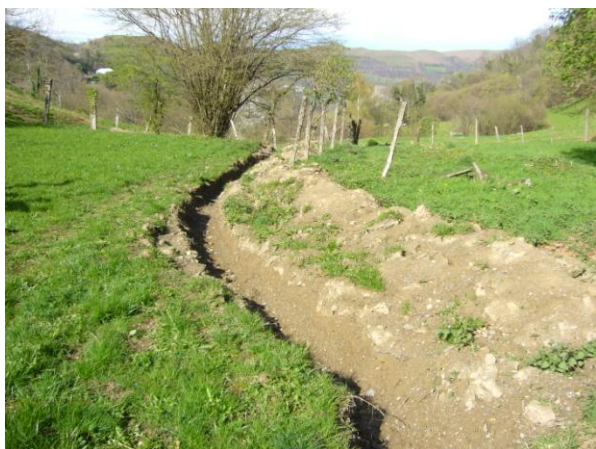
Photo 5 : Tranchée en amont de la clôture délimitant le périmètre de protection immédiate

La tranchée creusée en bordure NW, sur la parcelle 196, pour limiter les ruissellements provenant des parcelles amont (photo 5) devra être comblée et une nouvelle tranchée devra être réalisée à l'intérieur du périmètre immédiat en limite interne de clôture pour reprendre les eaux de ruissellement provenant de la parcelle 196. La pente devra être régulière pour éviter des flaques et la largeur d'un mètre. La végétalisation par la suite est recommandée.

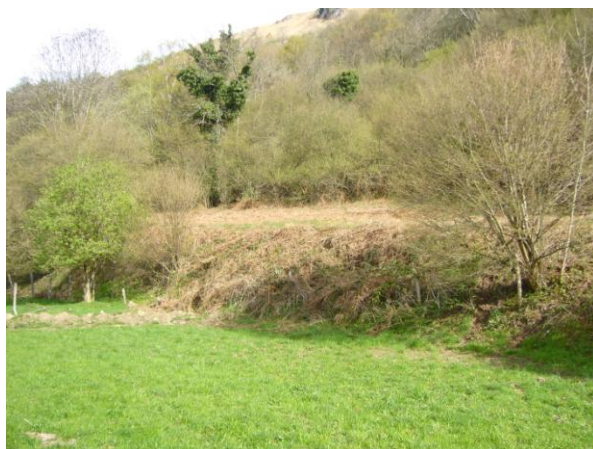
Les photographies en **annexe 1** et tout particulièrement la photographie 7 permettent de visualiser le contexte environnemental de la source d'Escachaus. La source sourd pratiquement au pied d'un talus au dessus duquel on trouve un pré anciennement exploité et une forêt de feuillus. Le pré au dessus n'est plus exploité selon les informations recueillies lors de la visite et il y pousse des fougères (photo 6).

Photo 6 : Plateforme au dessus (ancien pré avec e fougères) Clôture PPI en bas à droite

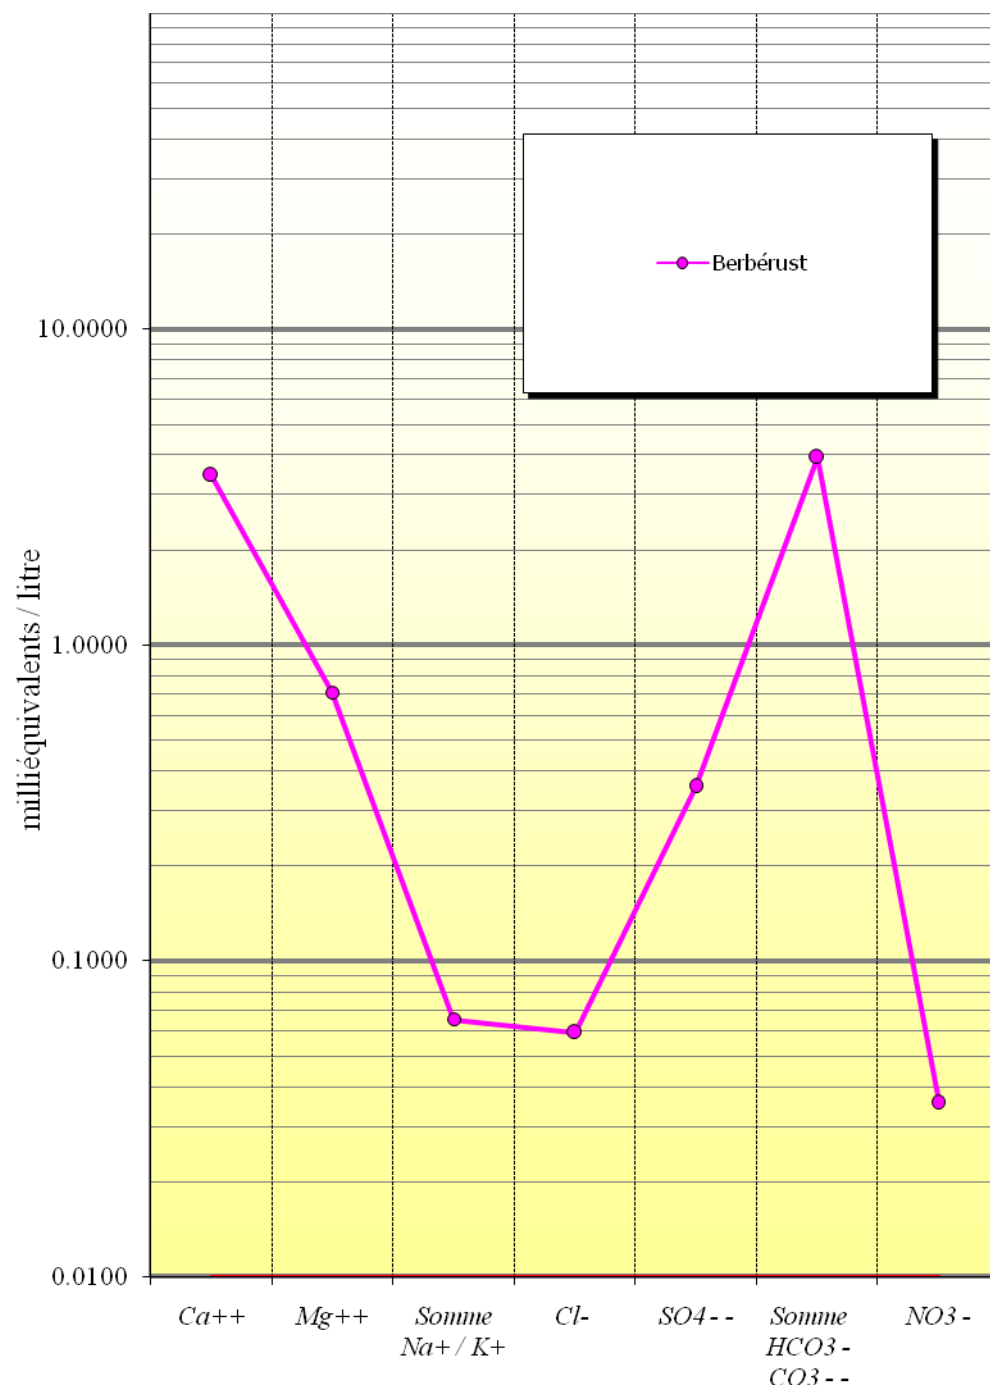
**Diagramme SCHOELLER – BERKALOFF
des analyses du 17 mai 2006**

Le diagramme en annexe 2 au rapport montre que l'eau de la source a un faciès de type bicarbonaté calcique.
