## **BORDERES-LOURON**

Captage de MAOULOC

Avis hydrogéologique et  
définition des périmètres de protection

Avis donné par  
TRONEL FREDERIC  
Hydrogéologue agréé en matière d'hygiène publique  
pour le département des Hautes-Pyrénées  
Mai 2011

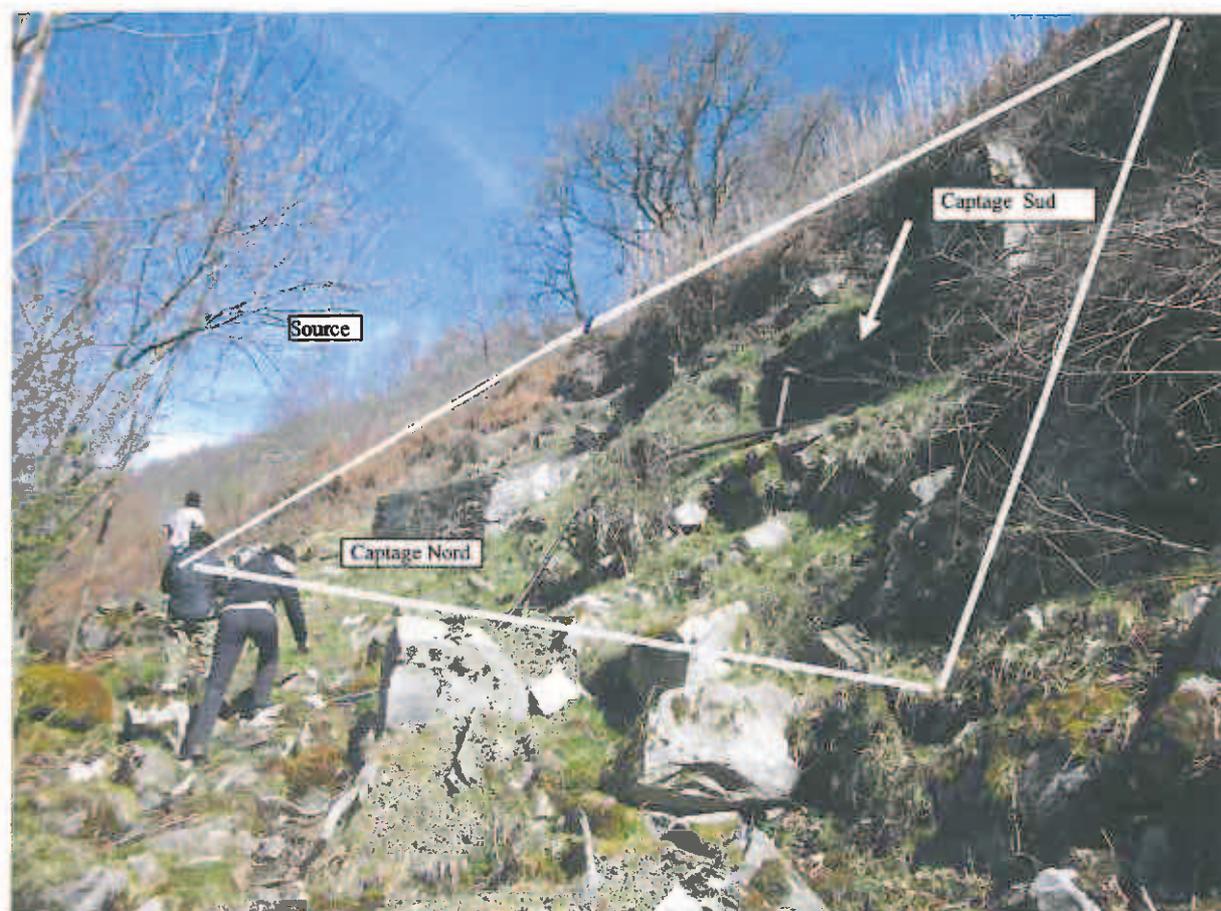
Captage de Maouloc - Périmètre de protection immédiate du captage

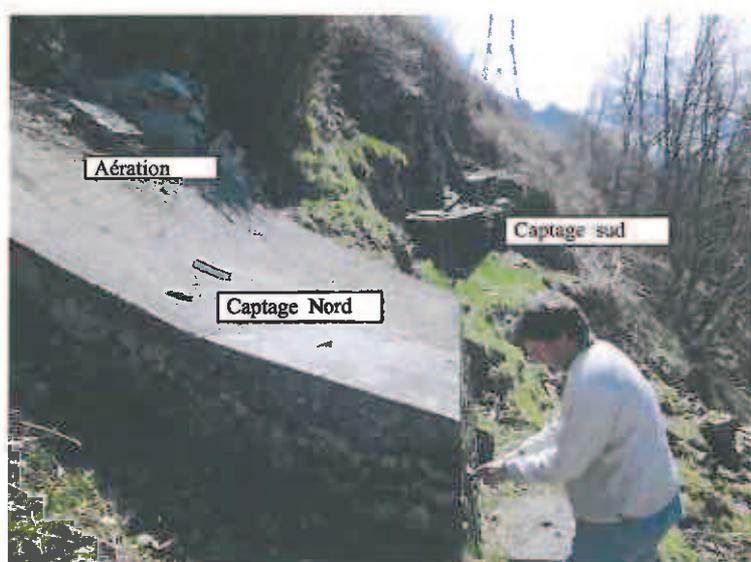
- le captage sud présente deux arrivées d'eau, il est muni de deux regards en béton permettant l'accès au réceptacle, couverts par des dalles de schistes non étanches,
- le captage nord présente 4 arrivées d'eau, deux arrivées par l'intermédiaire de tuyaux 80mm et deux arrivées au niveau d'ouvertures rectangulaires (lors de notre visite l'une de ces ouvertures ne produisait pas, à l'intérieur de ces ouvertures les roches granitoïdes fissurées sont parfaitement visibles),
- les eaux du premier bassin (le captage sud) (cf Schéma et photo en annexe) se déversent dans le bassin du captage nord via une conduite en fonte (extérieure).

Vue captage nord

Les ouvrages sont anciens et vétustes, si l'intérieur des chambres de captage est propre sans végétation et sédiments, l'intrusion d'insectes et rongeurs est possible. Il sera nécessaire de remplacer les différentes dalles de schistes qui obstruent les regards d'accès par des capots étanches munis d'un système de verrouillage. La porte métallique du captage Nord est à entretenir.

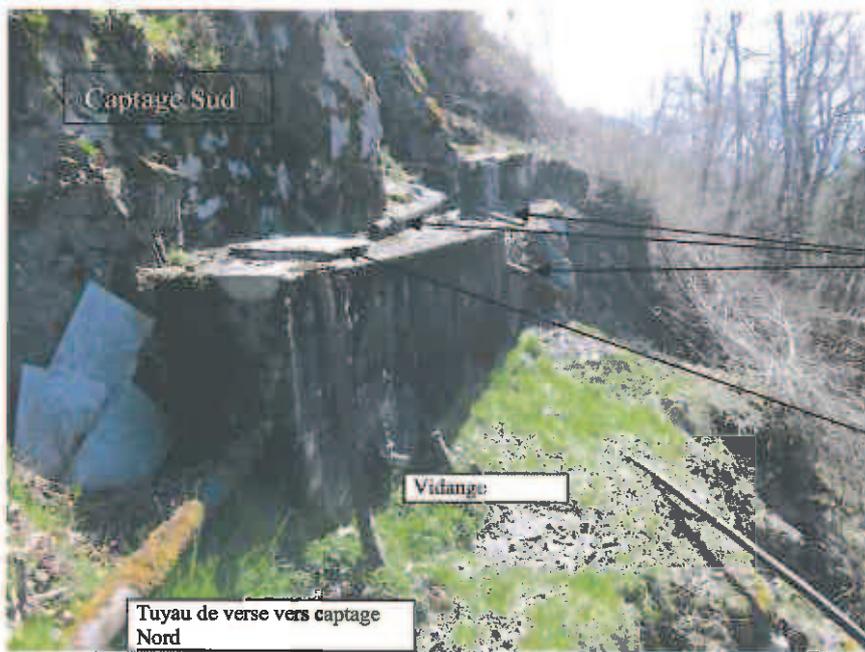
Il est à noter qu'à coté du captage sud (extrême sud) sont également visibles les vestiges d'un ancien captage avec bon nombre de tuyau de toutes natures semblant être inutilisés. Ces tuyaux peuvent être néanmoins un point d'entrée à de petits animaux, il sera donc nécessaire de sécuriser le système.

Vue captage sud

Les aérations actuelles fermées par une dalle de schiste sur évent, devront être munies de grillage.

Il sera nécessaire de condamner tous les tuyaux d'exhaure des anciennes installations afin de supprimer tous risques d'intrusion dans le système de captage.
