**AVIS HYDROGEOLOGIQUE SUR LA PROTECTION
SANITAIRE DE LA HOUNT DE LAS TESTAS
A CAMPAN (HAUTES PYRENEES)**

PAU, 22 décembre 2013

**Hydrogéologue agréé en matière
d'hygiène publique**

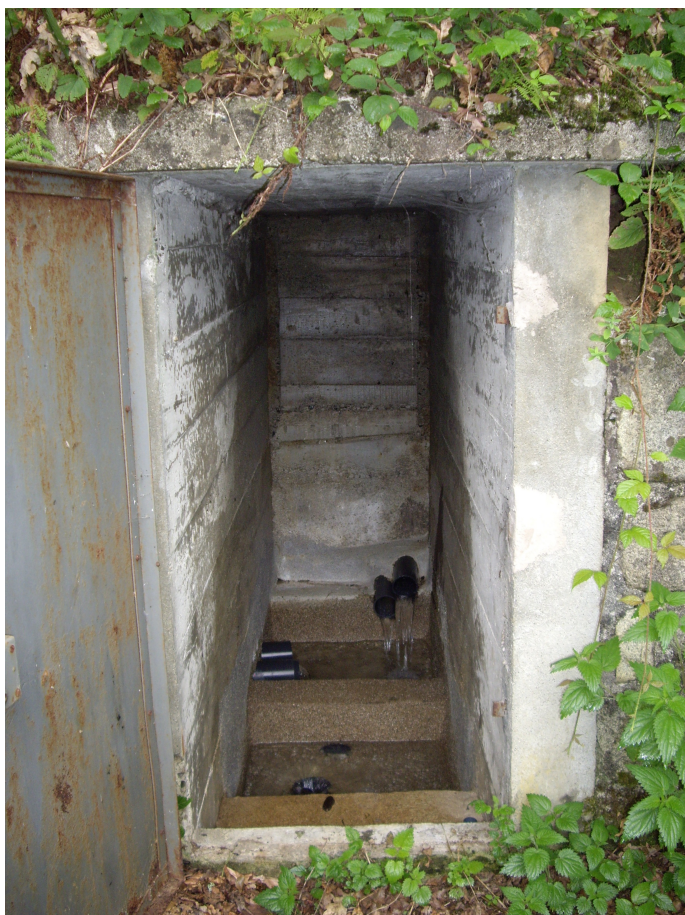
FIG.3 PLAN ET PHOTO DU CAPTAGE DE LA HOUNT DE LAS TESTAS
(schéma de la CACG)

Le captage est constitué par un ouvrage semi-enterré collectant au moyen de quatre drains les eaux souterraines. De forme parallélépipédique sa longueur extérieure est de 2 m, avec une largeur de 1 m et une épaisseur des murs en béton de 0,18 m. La hauteur est de 1,7 m environ et l'accès se fait par une porte frontale en acier. L'eau pénètre dans le bassin de décantation par deux drains à la base de la ouest amont et deux autres depuis la paroi sud. Cet ouvrage est muni d'un trop plein et d'une crépine.

L'eau rejoint ensuite un réservoir enterré de 4 m³ en contrebas du chemin.

Une clôture de 4 rangées de fil de fer barbelé, fixée sur des piquets de bois est établie autour du captage.

L'ouvrage de captage, avec deux bassins successifs et une porte frontale est adapté. L'ensemble est muni d'une clôture sur une surface de forme rectangulaire.

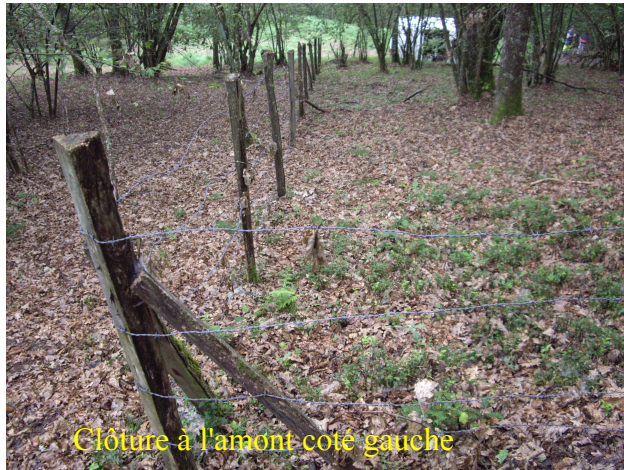
Clôture à l'amont côté gauche

L'ensemble de cette surface sera clôturé par 4 ou 5 rangs de fil de fer barbelé, accrochés à des piquets robustes. La clôture actuelle est satisfaisante mais doit être entretenue et réparée en particulier au niveau des chutes de branches.

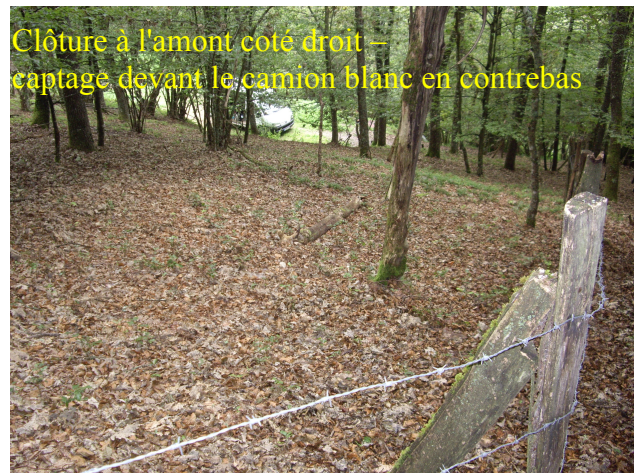
Clôture à l'amont côté droit –
captage devant le camion blanc en contrebas

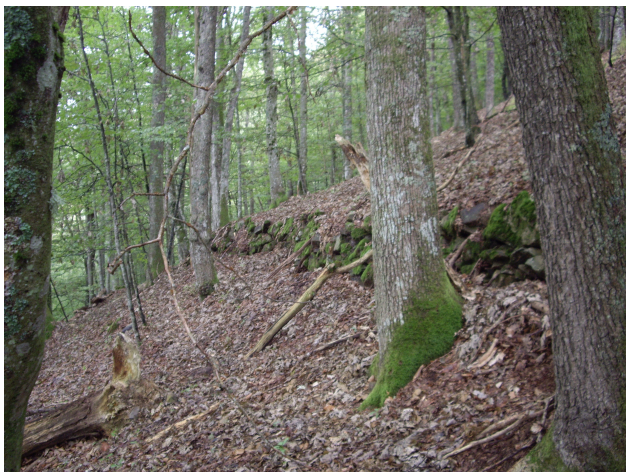
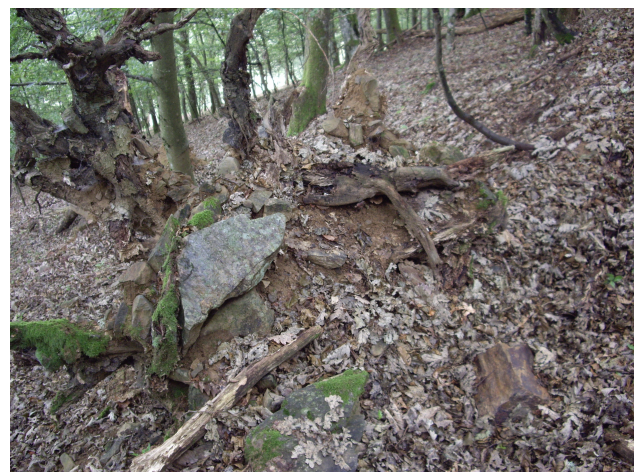
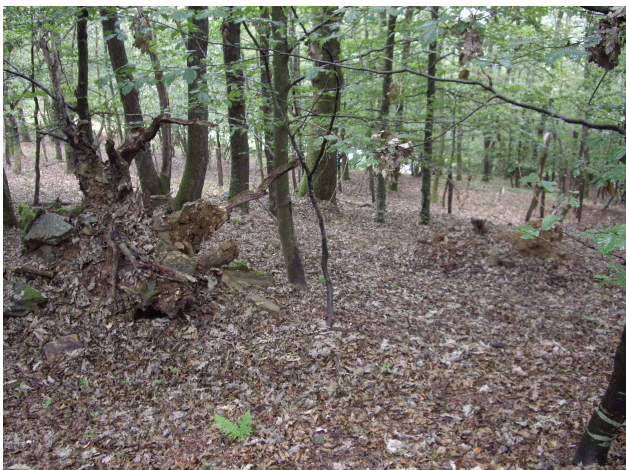
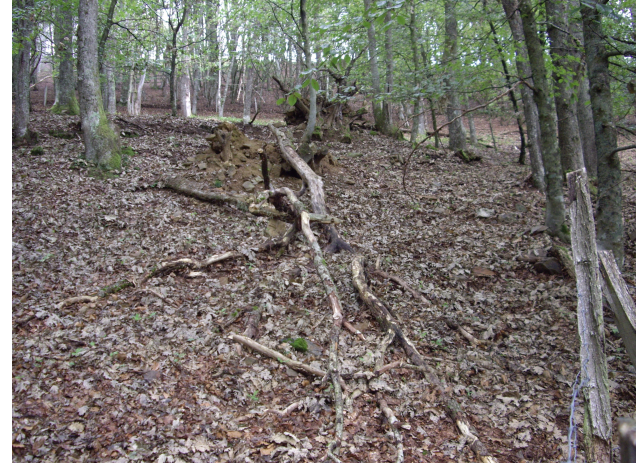
La Hount de las Testas jaillit dans une zone occupée par une parcelle forestière de chênes et noisetiers avec quelques bouleaux et hêtres. Le sol est recouvert d'une litière de feuilles, sans végétation apparente à l'exception de quelques myrtilliers et fougères dans la clairière en bordure nord du bois. De nombreux chablis parsèment l'amont de la zone clôturée. et les ouvertures sous les souches arrachées montrent des blocs de roche schisteuse.

Chênes et ormes, muret, avec chablis et dessouchages arrachant le rocher affleurant

Il faut éviter que des racines d'arbustes ou d'arbres au dessus du captage puissent pénétrer dans les drains du captage et obturer partiellement les arrivées d'eau.

A l'intérieur du périmètre la végétation arborée et arbustive sera maintenue en place. Les arbres ou arbustes proches du captage seront surveillés et coupés si nécessaire en cas de pénétration de racines dans les drains du captage.
