**AVIS HYDROGEOLOGIQUE SUR LA PROTECTION
SANITAIRE DE LA SOURCE COUYA
A CAMPAN (HAUTES PYRENEES)**

PAU, le 30 décembre 2013

Georges OLLER

**Hydrogéologue agréé en matière
d'hygiène publique**

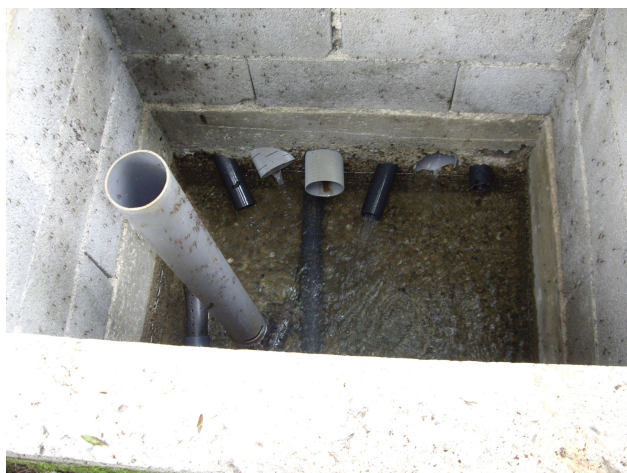
FIG.3 PLAN DU CAPTAGE ET DU DECANTEUR, COUPE ET PHOTO DU CAPTAGE DE LA SOURCE COUYA (schémas de la CACG)

Le captage est constitué par un ouvrage semi-enterré collectant au moyen de quatre drains les eaux souterraines. De forme quasiment cubique et de dimensions intérieures de 0,8 m par 1,05 m, il a une hauteur totale de 1,2 m dont 0,3 m dépassant le sol. La base des parois (0,5 m), et le fond, sont en béton sur lequel sont placés des agglos sur 0,7 m de hauteur. L'épaisseur de ces murs est de 0,15 m. Un capot en acier, à bords recouvrant les parois, et maintenu fermé par des tiges métalliques, assure la fermeture de l'ouvrage.

L'eau pénètre dans le bassin par 6 drains à la base du mur sud. Les drains en PVC, 3 en diamètre de 63 mm et 3 en diamètre de 100 mm, ont des longueurs comprises entre 4 et 18 m. Cet ouvrage est muni d'une vidange et d'un trop plein et de deux départs crépinés vers le bassin de décantation 12 m environ plus en aval.

Une clôture en mauvais état, de fil de fer barbelé, fixée sur des piquets de bois est établie autour du captage.

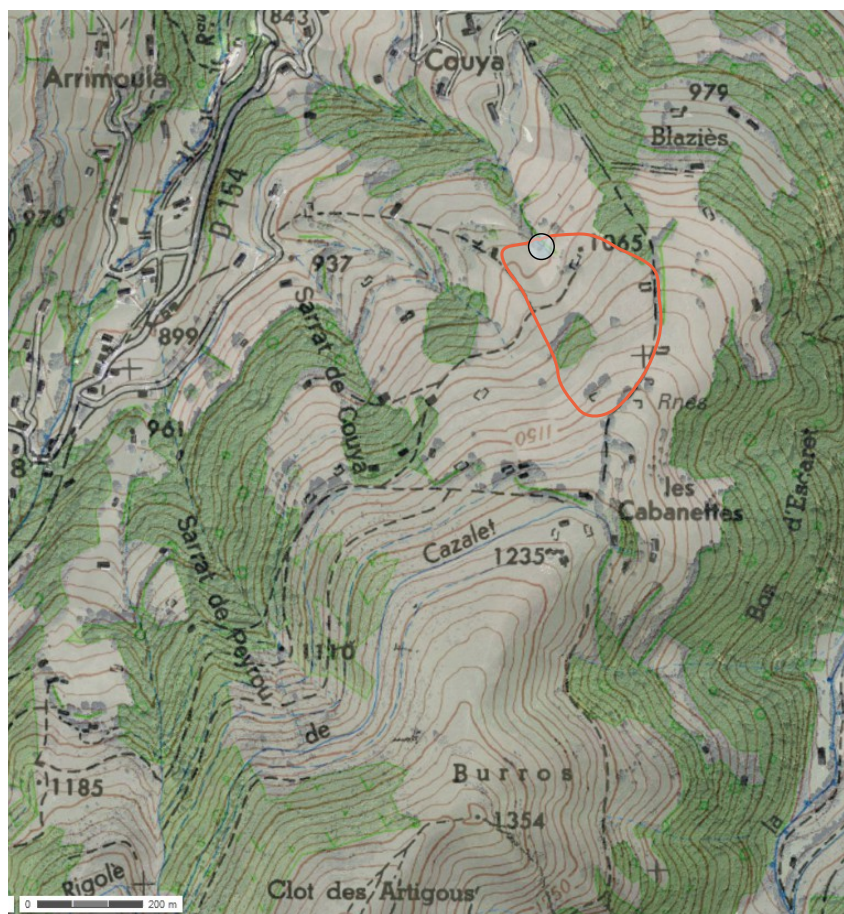
FIG.5 LIMITE DU BASSIN VERSANT ET DE LA ZONE SENSIBLE DE LA SOURCE DE COUYA

La surface retenue pour le **bassin versant hydrogéologique d'alimentation de la source est de 5 ha environ**. Elle est largement contenue dans le bassin versant topographique approximatif (fig. 5), qui tient compte du relief, des vallons et émergences latérales et de l'orientation est-ouest des cassures géologiques (failles, schistosités, fissures...) ainsi que l'influence potentielle du tracé des rigoles d'irrigation placées à l'amont .

Une zone sensible ou de prévention est définie (fig.5). Elle correspond globalement au bassin versant potentiel d'alimentation du captage à protéger. L'exploitation forestière, l'ouverture de fossés, de nouvelles piste ou la remise en fonctionnement de rigoles d'arrosage, la remise en

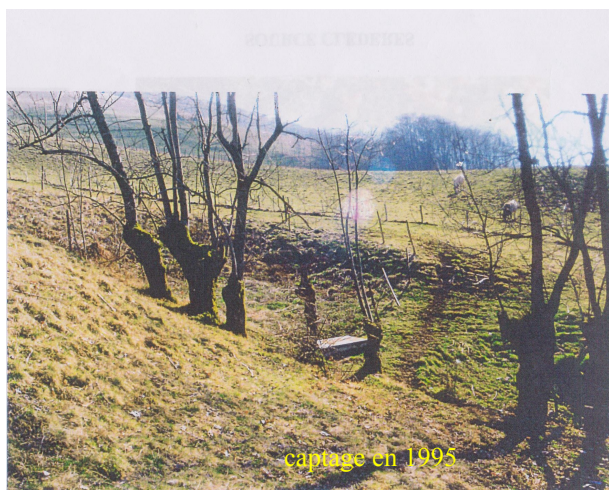
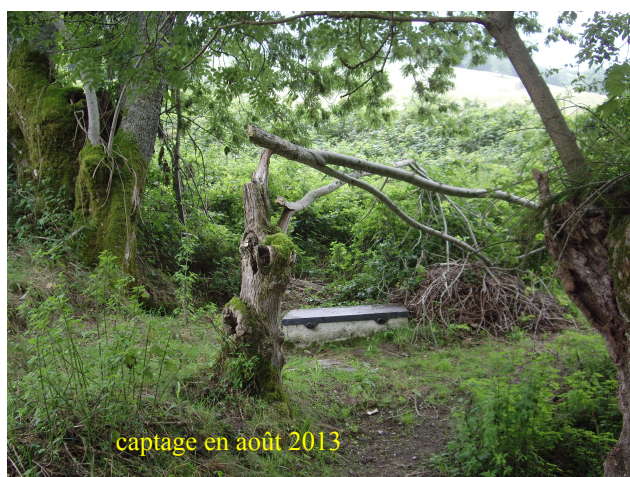
La source de Couya jaillit au pied d'une prairie dans une zone de captage déprimée envahie par la végétation (ronces, fougères). Des gros frênes sont situés à quelques mètres du bassin de collecte des drains.

A 50 m environ vers l'est, un abreuvoir alimenté en permanence par un tuyau, déborde et crée un bournier piétiné et souillé par les bovins s'y abreuvent.

Une ancienne bergerie, en ruine, établie sur les parcelles, est en cours de transformation en habitation, mais les travaux semblent abandonnés depuis plusieurs mois.

La clôture est démantelée sur une grande partie en particulier contre l'ouvrage. Un sentier parcouru par les animaux traverse la zone entre le bassin collecteur des drains et le décanteur.

A l'intérieur du périmètre les arbustes et la broussaille seront supprimés par fauchage. Les arbres proches du captage seront surveillés et coupés si nécessaire, sans dessouchage, en cas de pénétration de racines dans les drains du captage.

- le pâturage extensif sans nouveau point d'abreuvement ; l'abreuvoir sur la parcelle n°448 sera supprimé et déplacé hors du périmètre,
- l'épandage de fumier pailleux sans stockage préalable au champ, et en respectant le Code de bonnes pratiques agricoles ; l'apport d'engrais minéraux se fera en tenant compte d'un bilan azoté des sols,
