**SUIVI D'UN POMPAGE D'ESSAI
SUR LE FORAGE DU MAS NEUF
ETUDE DE VULNERABILITE
INVENTAIRE DES RISQUES
- COMMUNE DE ROQUEREDONDE -**

Octobre 2014

ETUDE	Suivi d'un pompage d'essai sur le forage du Mas Neuf - Etude de vulnérabilité - Inventaire des risques										
MAITRE D'OUVRAGE	<p>Commune de Roqueredonde</p> <p>Mairie de Roqueredonde Le Village 34650 ROQUEREDONDE</p>										
ASSISTANT AU MAITRE D'OUVRAGE	<p>Conseil général de l'Hérault</p> <p>Pôle Développement Durable Service Eau Potable 1000 rue Alco 34087 MONTPELLIER CEDEX 4 Personne à contacter : Nicolas LIENART Tél. : 04 67 67 80 28 Fax : 04 67 67 70 54</p>										
PRESTATAIRE	<p>ETEN Environnement – Antenne locale Languedoc-Roussillon</p> <p>L'Espace Entreprise- Le Millénaire – Parc Mermoz 199 Rue Hélène Boucher 34170 CASTLENAU-LE-LEZ</p> <p>Contact : BOSSA Clémentine, Chef de projets Hydrogéologue Tél. : 06 30 16 28 76 Mail : environnement@eten-languedoc.com</p> <table style="width: 100%; border: none;"> <tr> <td style="width: 50%; border: none;"> <p>Siège social 49 Rue Camille Claudel 40 990 Saint-Paul-lès-Dax environnement@eten-aquitaine.com</p> </td> <td style="width: 50%; border: none;"> <p>Agence Midi-Pyrénées 60

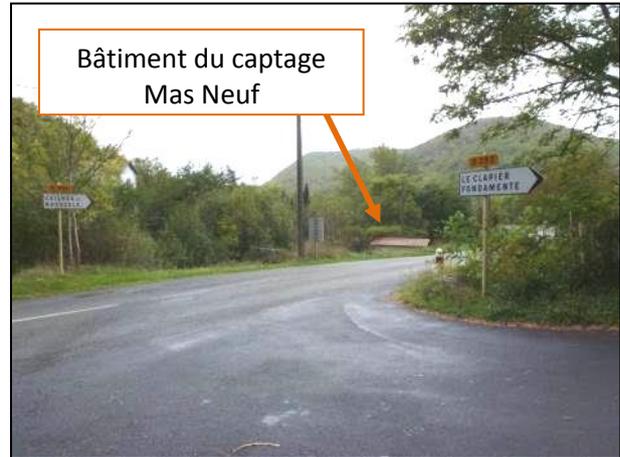
Vue du bâtiment abritant la source du Mas Neuf, en contrebas de la RD902

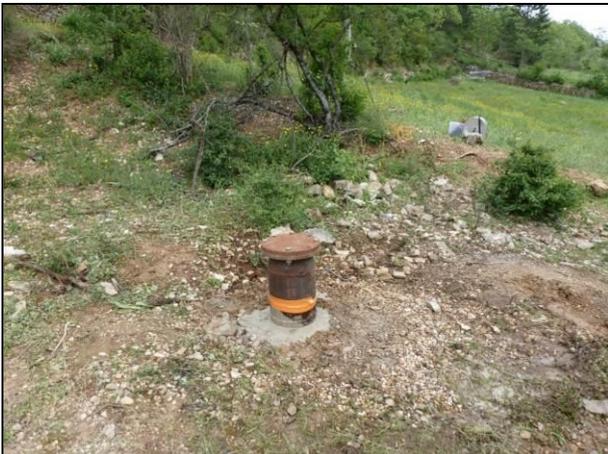
→ Figure 3 : Coupe géologique et technique du forage F1/2008

Forage F1/2008	
Profondeur	0 à 6 m	0 à 51,60 m
Diamètre tubage	273 mm	125 mm
Matériau du tubage	Acier	PVC
Profondeur totale	51,60	
Référence du tubage	0,40 m/terrain naturel	
Système de fermeture	Bride et conte bride boulonnée en 4 points

Vue du Forage F1/2008

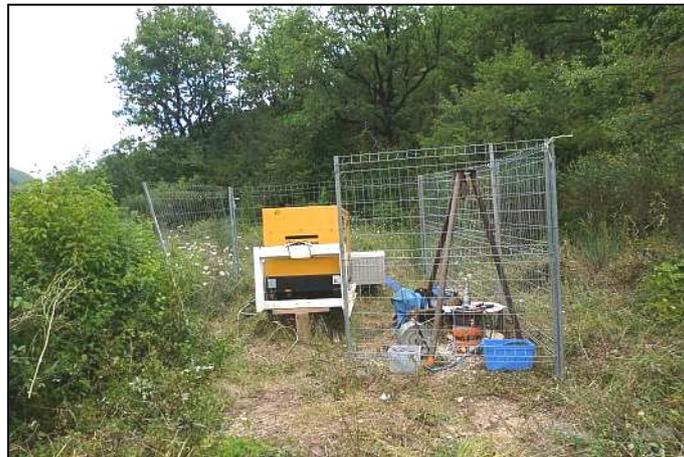
- Conditions : **basses eaux**.
- Installateur : **Entreprise RAJA JB**, Balaruc-le-Vieux (34).
- Groupe de pompage : **pompe immergée** à environ **47 mètres** de profondeur/tête de tubage du forage F1/2008.

Vue des installations de pompage mises en place sur le forage F1/2008

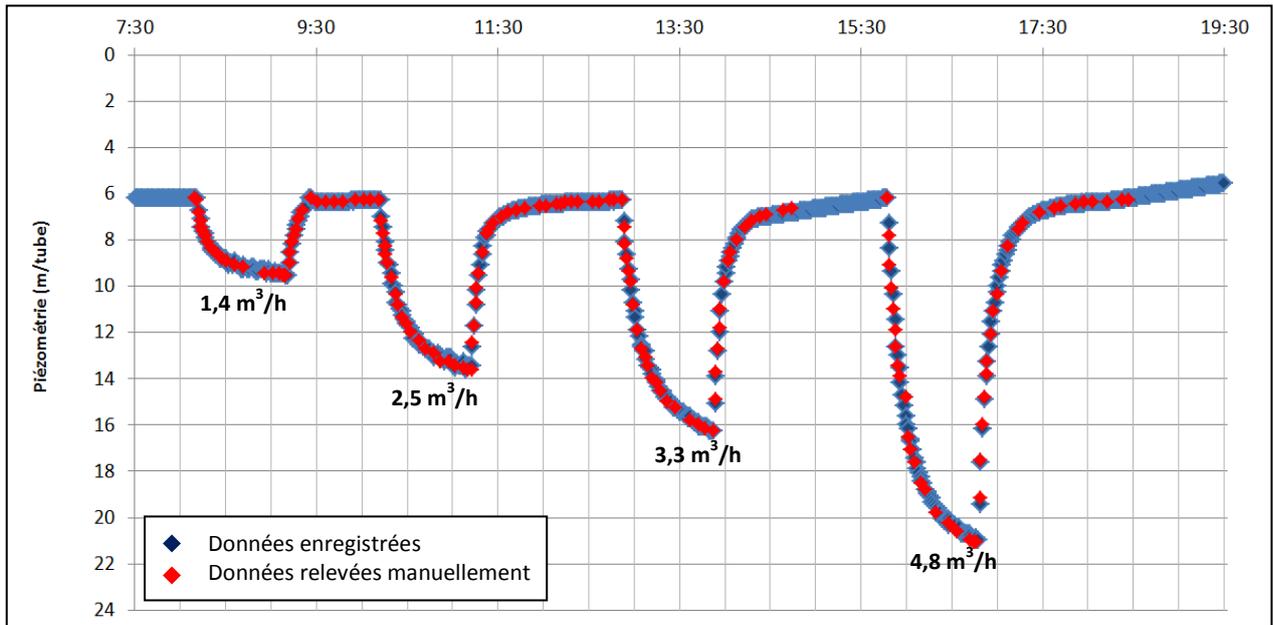
Graphique 2 : Evolution de la piézométrie durant l'essai de puits

- Nombre de paliers : 4.
- Débits : 1^{er} palier : **1,4 m³/h**, 2^{ème} palier : **2,5 m³/h**, 3^{ème} palier : **3,3 m³/h**, 4^{ème} palier : **4,8 m³/h**.
- Durée des paliers : 1^{er} palier : 1h, 2^{ème} palier : 1h, 3^{ème} palier : 1h, 4^{ème} palier : 1h.
- Temps de remontée : 1^{er} palier : 1h, 2^{ème} palier : 1h40, 3^{ème} palier : 1h ; 4^{ème} palier : jusqu'au lendemain.

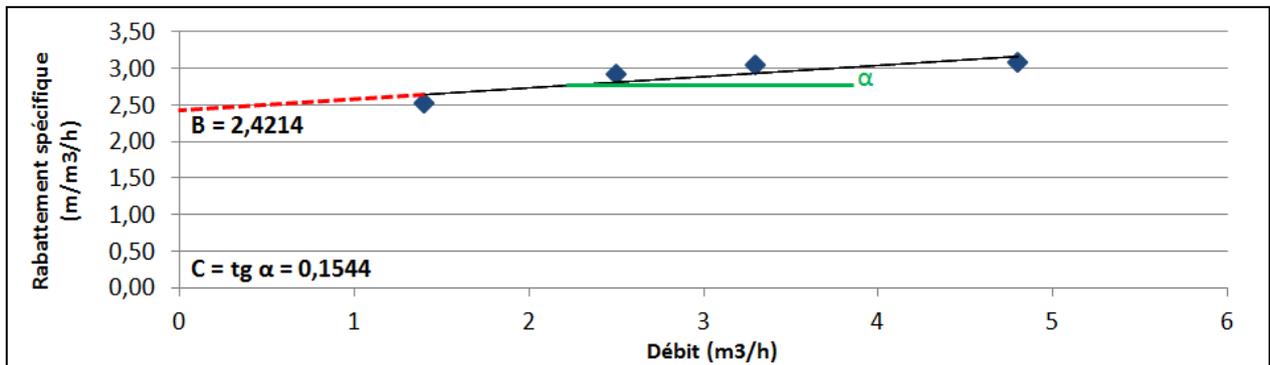
Graphique 3 : Détermination de l'équation caractéristique

Cette équation met en évidence que les pertes de charge totales sont importantes, même pour de faibles débits. Dans l'hypothèse où le fonctionnement de l'ouvrage n'est pas modifié par le rabattement, il est possible d'extrapoler les rabattements théoriques obtenus par un pompage d'une heure pour différents débits :

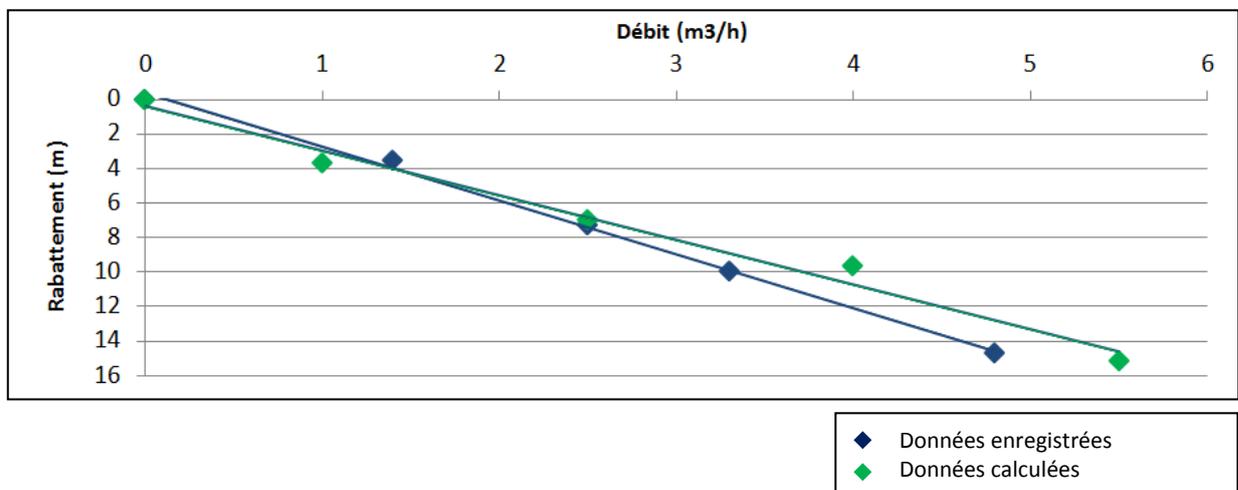
Graphique 4 : Détermination de la courbe caractéristique

D'après les mesures effectuées durant cet essai de puits, le débit critique de l'ouvrage n'a pas été atteint (pas de point de flexion de la courbe caractéristique) :

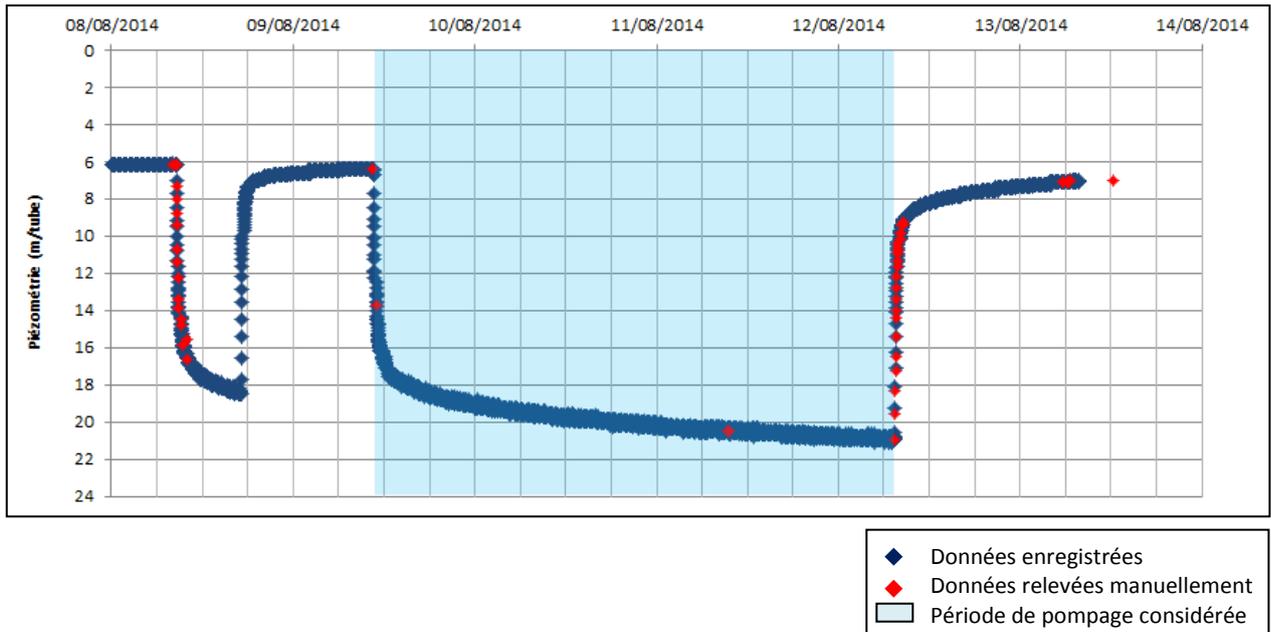
Graphique 5 : Evolution du plan d'eau du forage F1/2008 au cours du pompage de longue durée

Le Graphique 5 montre qu'aucune limite à charge constante ou à flux nul n'est atteinte (pas de stabilisation).

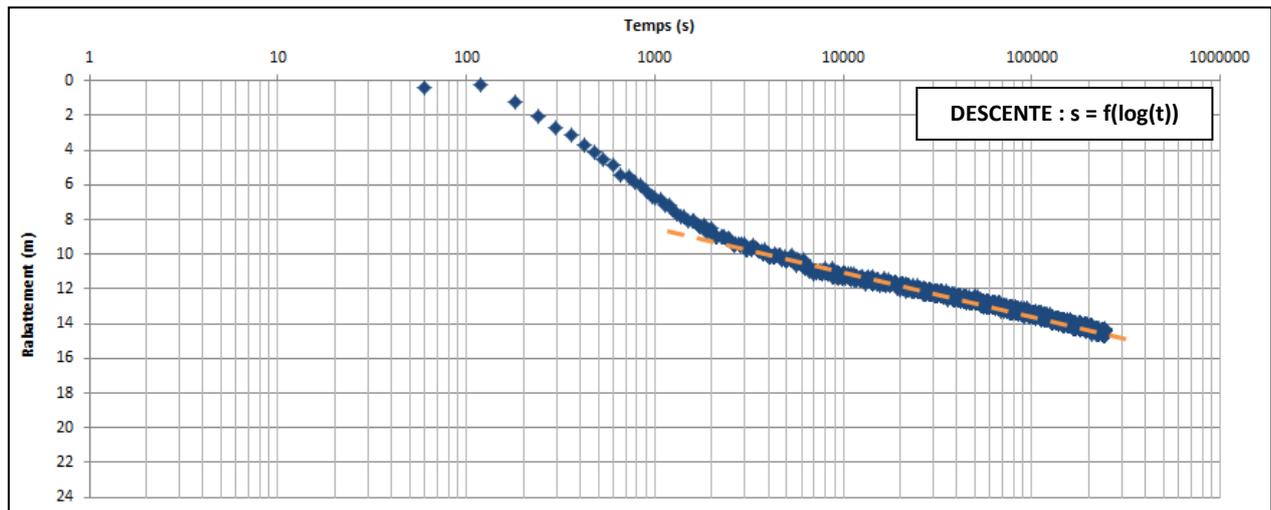
Graphique 6 : Evolution du rabattement en fonction du logarithme du temps durant la phase de descente

L'évolution du rabattement mesuré sur le forage F1/2008 a été tracée en fonction du logarithme du temps sur le graphique suivant :

Selon cette projection, il est possible de mettre en évidence le comportement de l'aquifère et de le caractériser mathématiquement. Pour cela on détermine des portions de courbes pour lesquelles les points s'alignent selon une droite dont la pente permet le calcul d'une valeur de la transmissivité si l'on adopte les hypothèses de traitement relatives au modèle simplifié de Jacob en régime hydrodynamique transitoire et en comparant l'aquifère des dolomies jurassiques à un milieu poreux homogène, isotrope et infini.

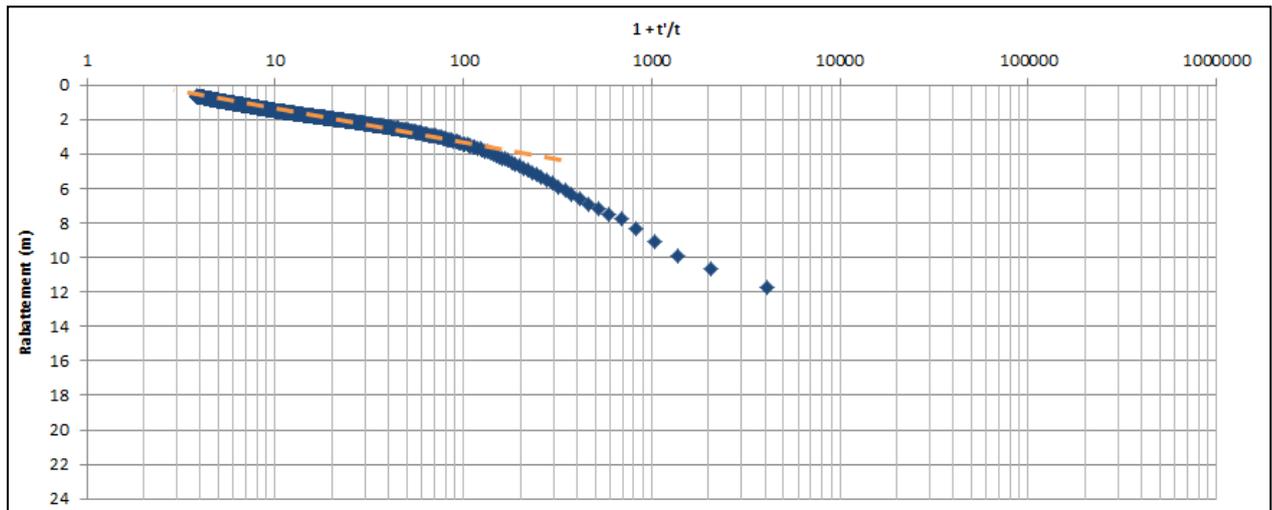
Graphique 7 : Evolution du rabattement en fonction du logarithme du temps durant la phase de remontée

La remontée du niveau d'eau dans le forage F1/2008 a été tracée sur un diagramme semi-logarithmique en fonction d'une expression mettant en relation la durée du pompage et le temps écoulé depuis l'arrêt de celui-ci :

Les points s'alignent selon une droite dont la pente permet le calcul de la transmissivité par l'application de la méthode simplifiée de Jacob.

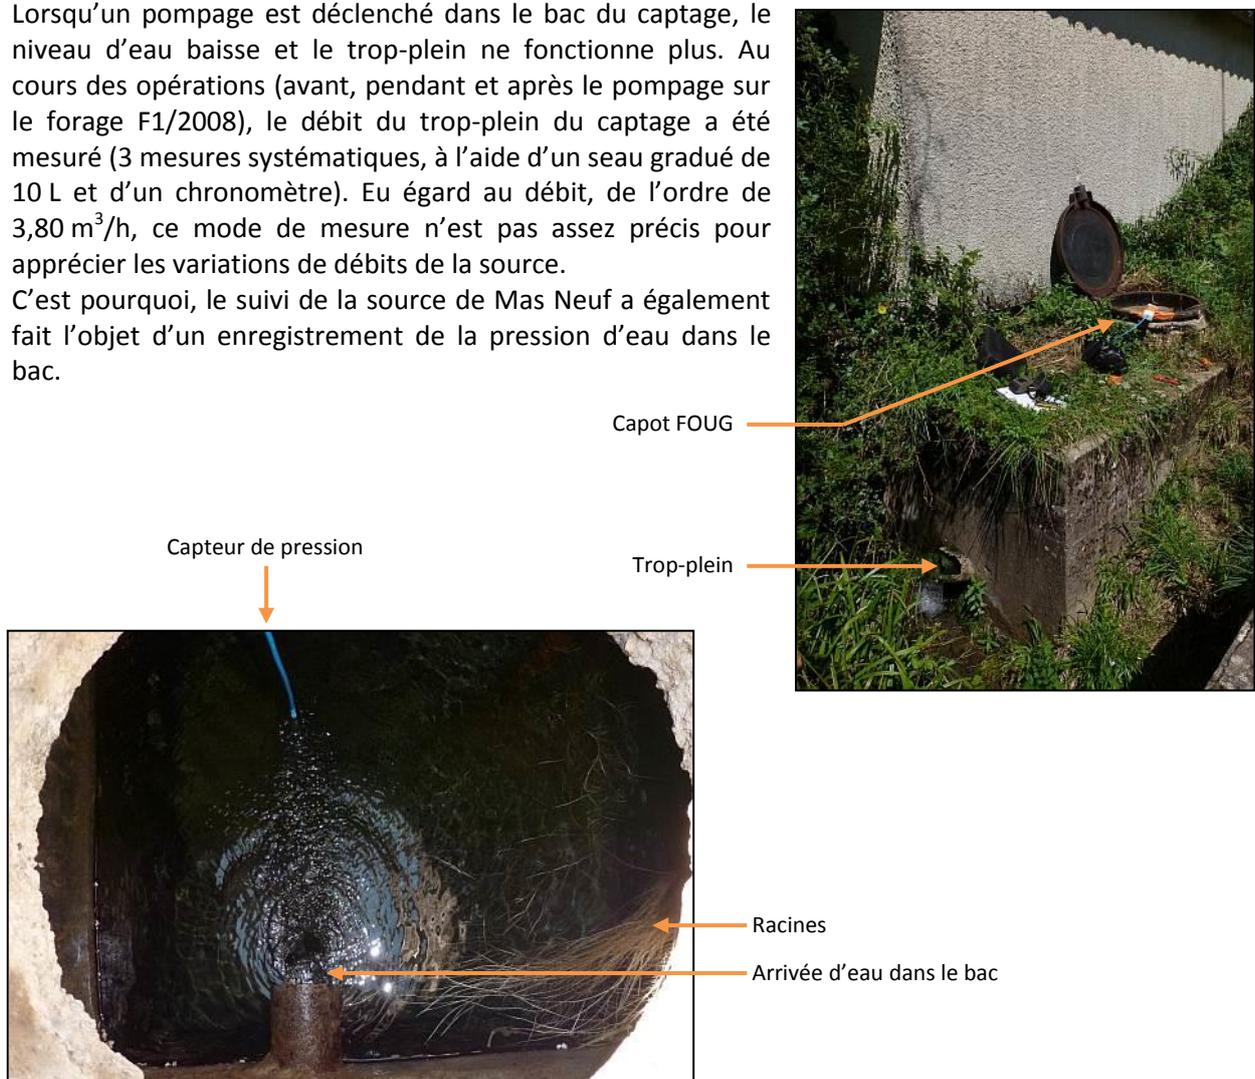
C'est pourquoi, le suivi de la source de Mas Neuf a également fait l'objet d'un enregistrement de la pression d'eau dans le bac.

Vues du captage du Mas Neuf

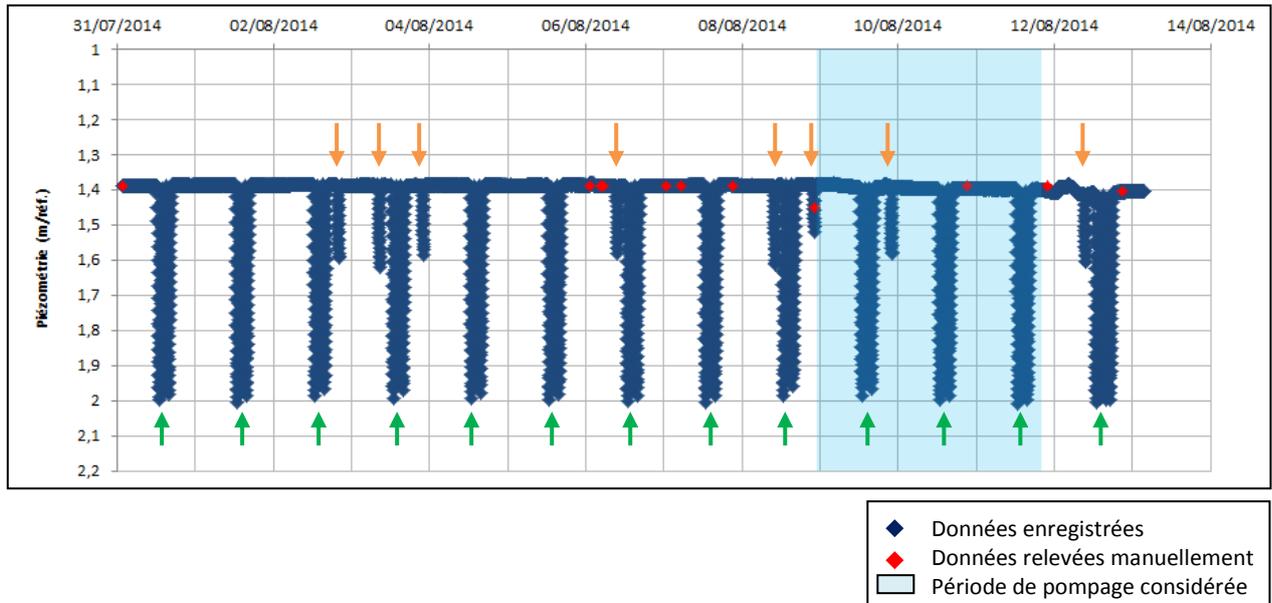
Graphique 8 : Evolution du plan d'eau de la source du Mas Neuf au cours de la période d'enregistrement

- En **vert** : les pompages automatiques programmés pour le remplissage du réservoir, chaque jour, de 00h15 à 00h45 (30 min), de 1h45 à 2h15 (30 min), et de 3h15 à 3h45 (30 min) ;
- En **orange** : les pompages ponctuels déclenchés par un voisin en manque d'eau, de 15 à 30 min (8 pompages ponctuels au total durant l'enregistrement en place du 31/07/2014 au 13/08/2014).

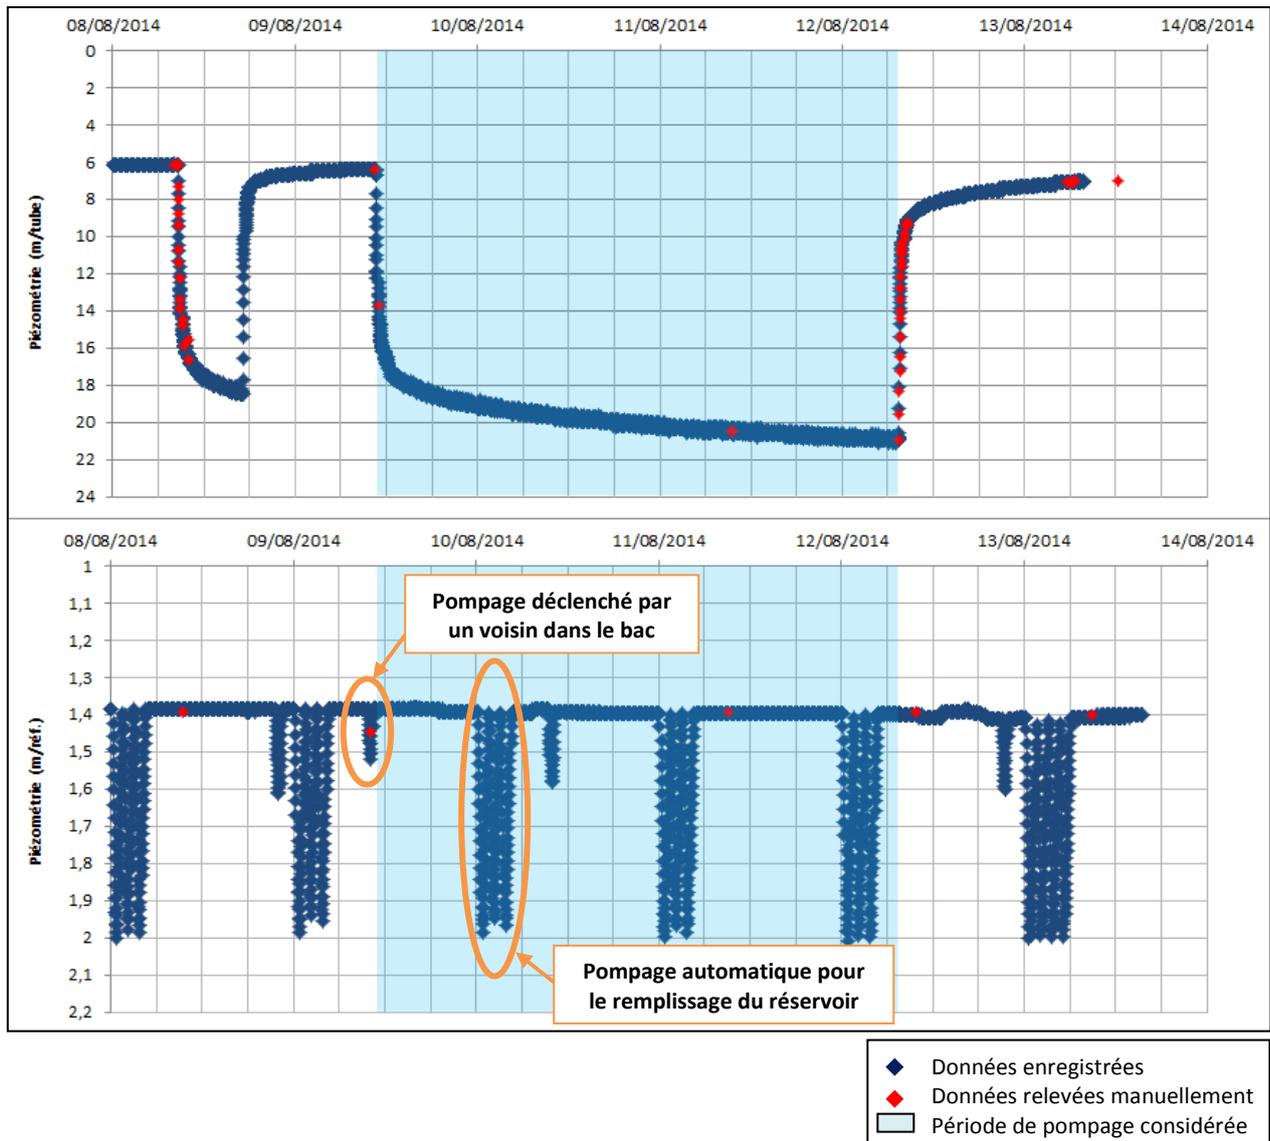
Graphique 9 : Evolution des plan d'eau du forage F1/2008 et de la source du Mas Neuf au cours du pompage de longue durée

Le graphique suivant présente l'évolution du plan d'eau dans le captage du Mas Neuf, associée à celle du forage F1/2008 :

Une baisse du niveau d'eau dans le captage du Mas Neuf a pu être observée 12 h après le démarrage du pompage, de l'ordre de 8 mm, pour atteindre 20 mm en fin de pompage. Cependant, suite à l'arrêt du pompage, aucune remontée rapide du niveau n'a pu être observée. Il faut en effet attendre 23 heures pour observer une légère remontée, qui s'est probablement poursuivie après la désinstallation du matériel de mesure.

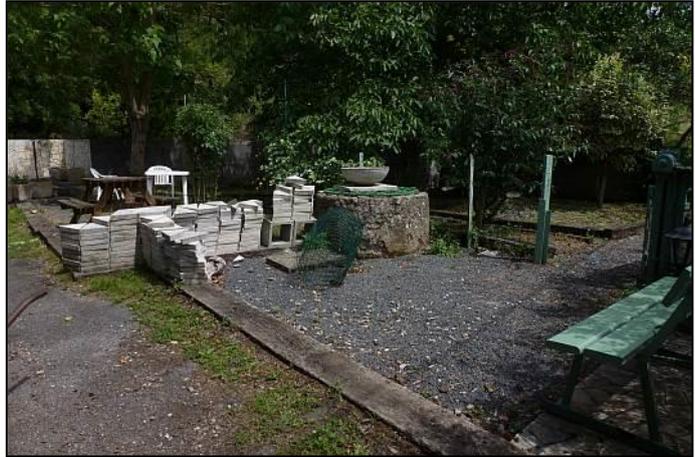
Vue du puits de la Gare

Son niveau piézométrique a été suivi afin d'apprécier un impact relatif aux prélèvements. Durant toute la durée du pompage et même après, son niveau est resté constant : 5,64 m/réf. Il en a été de même concernant la température (12,6°C) et la conductivité (489 $\mu\text{S}/\text{cm}$).

On peut ainsi en conclure que ce puits n'est pas en relation hydrodynamique avec le forage F1/2008.

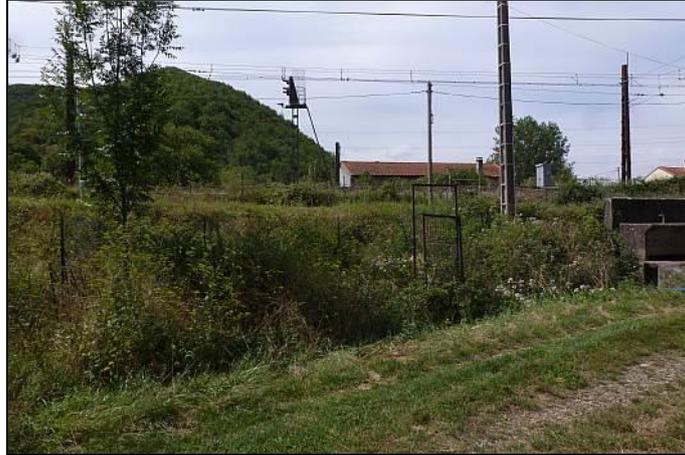
Vue de l'emplacement de la fausses toutes eaux du Mas Neuf

- **A1 : Fosse toutes eaux du Mas Neuf**, qui semble en mauvais état, et qui, compte-tenu de la lithologie inconnue en pied de pente de cette zone, pourrait, par infiltration, provoquer une contamination bactériologique de l'aquifère intercepté par le forage F1/2008 (situé environ 150 m au Sud-Est) ;

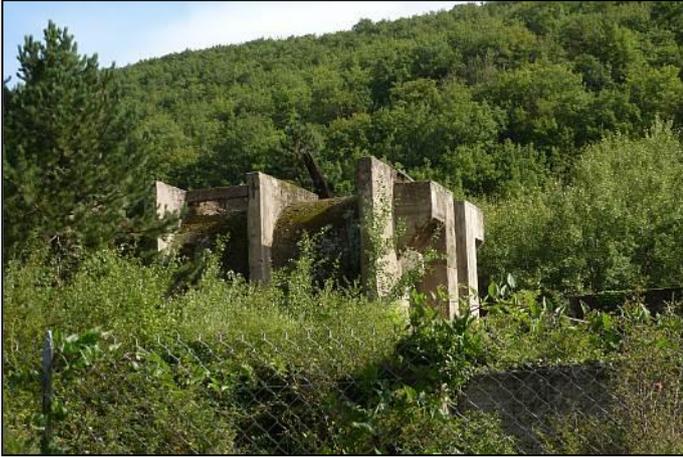
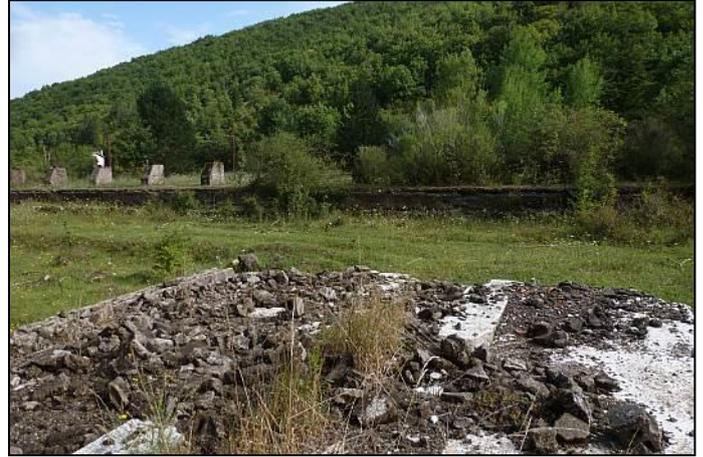
Vues des vestiges de l'ancienne usine de fabrication de produits azotés, d'engrais, de pesticides et d'autres produits agrochimiques

- **B : Ancien site minier**, clôturé, mais qui n'a pas été réhabilité depuis la fermeture de l'usine de fabrication/stockage de produits azotés, d'engrais, de pesticides et d'autres produits agrochimiques. Par ruissellement et infiltration, des traces de ces produits seraient susceptibles de rejoindre l'aquifère intercepté par le forage F1/2008. Cependant, Les résultats de l'analyse de 1^{ère} adduction du 19/10/2012 montrent une eau de bonne qualité dont l'ensemble des paramètres recherchés respectent les exigences de qualité selon la réglementation en vigueur. Les captages du secteur montrent des dépassements en sulfates baryum et arsenic (fond géochimique), mais concernant les eaux pompées en F1/2008, aucune anomalie n'est à signaler.

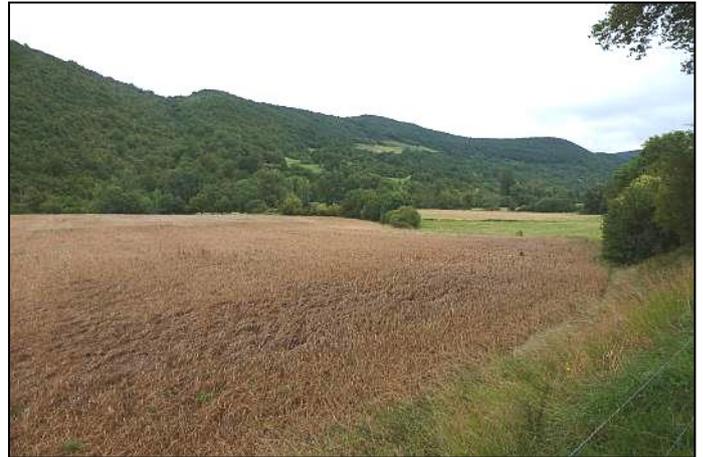
Dans le secteur, il est globalement question de **polycultures** (céréales, luzerne) principalement destinées à l'alimentation du bétail.

Vue d'un champ de blé dans le secteur du Mas Neuf

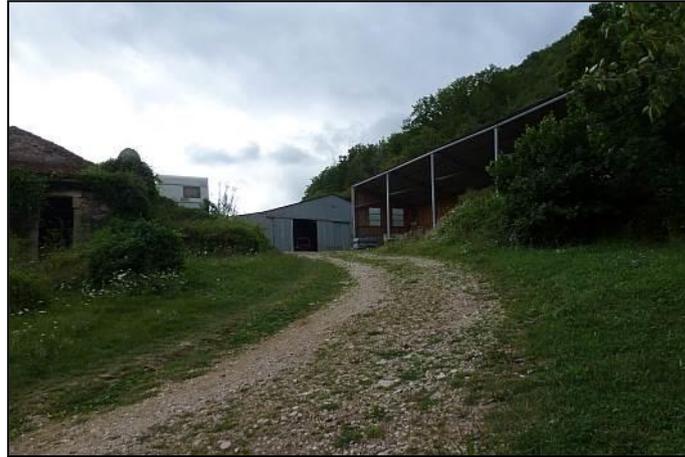
- C1 : Elevage de 200 brebis (M. PARDAILLÉ) sur la parcelle A911, au Mas Neuf, commune de Roqueredonde (34). L'exploitant devrait arrêter son activité en 2015.
- C2 : Elevage de 300 brebis (M. CHIBAUDEL) sur la parcelle C298, à Salvagnac, commune de Ceilhes-et-Rocozels (34) ;
- C3 : Elevage de 300 brebis (M. ROUQUET) sur la parcelle C329, à Salvagnac, commune de Ceilhes-et-Rocozels (34) ;
- C4 : Elevage « bio » de 100 chèvres (M. VAN NECK) sur la parcelle E385, au Mas d'Arbousse, commune de Fondamente (12).

Vue des installations agricole du Mas d'Arbousse

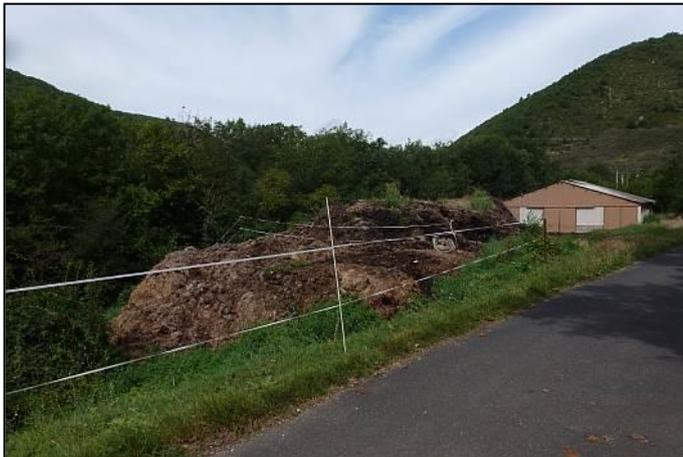
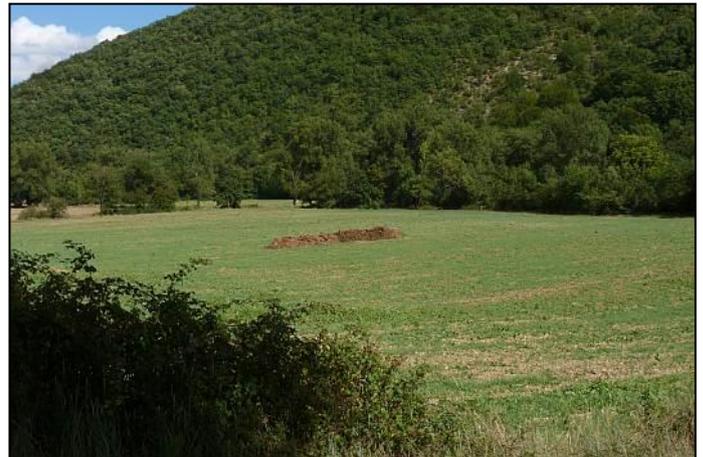
Vues des dépôts de fumiers sur le Mas Neuf (à gauche) et sur Salvagnac (à droite)

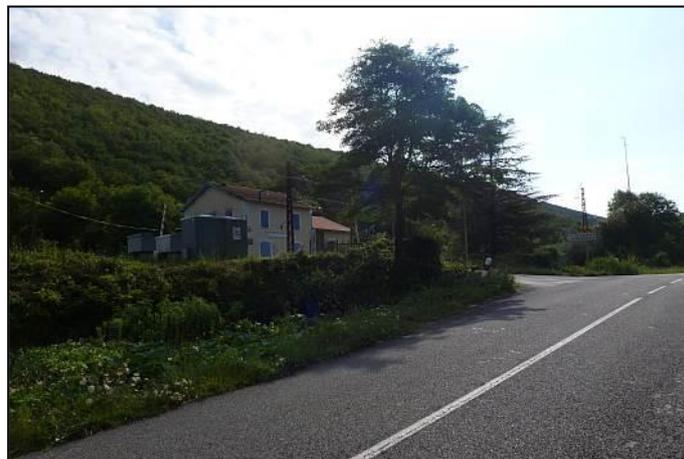
- G1 : La RD902, de Roqueredonde à Ceilhes-et-Rocozels ;
- G2 : La RD393, du Mas Neuf au Clapier, en passant par Saint-André-de-Theys.

Vue de la RD902 devant la gare de Roqueredonde, au Mas Neuf

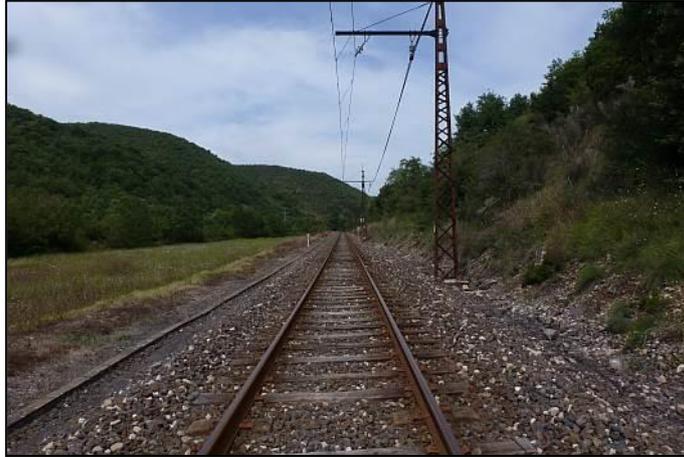
La **voie ferrée** Béziers-Millau (G4) traverse également le secteur d'étude, avec un arrêt de gare au Mas Neuf. Eu égard à l'état de propreté du chemin de fer, des **traitements aux herbicides** sont effectués pour l'entretien des infrastructures.

Vue de la voie ferrée traversant le secteur d'étude

- **G4 : Voie ferrée**, dont l'entretien des infrastructures nécessite l'emploi d'herbicides, qui pourraient par infiltration rejoindre l'aquifère intercepté par le forage F1/2008.

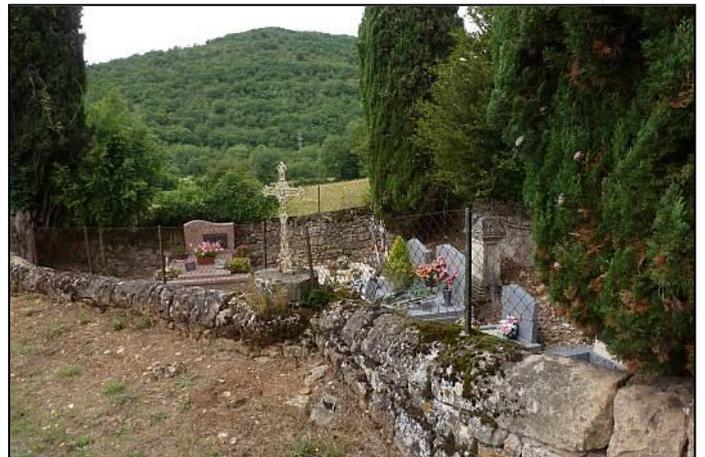
A environ 400 m de la gare du Mas Neuf, en direction du Clavier, le cimetière de Saint-André-de-Theys est en place au Nord-Ouest de la RD393. Ce cimetière (H) comporte **une dizaine de tombe**.

Vue du cimetière du hameau de Saint-André-de-Theys

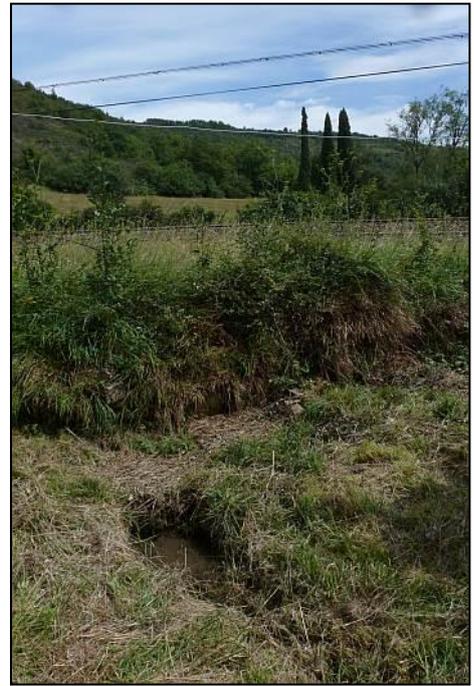
**Vue du captage du hameau Saint-André-de-Theys
(l'herbe cache la structure du bâti)**

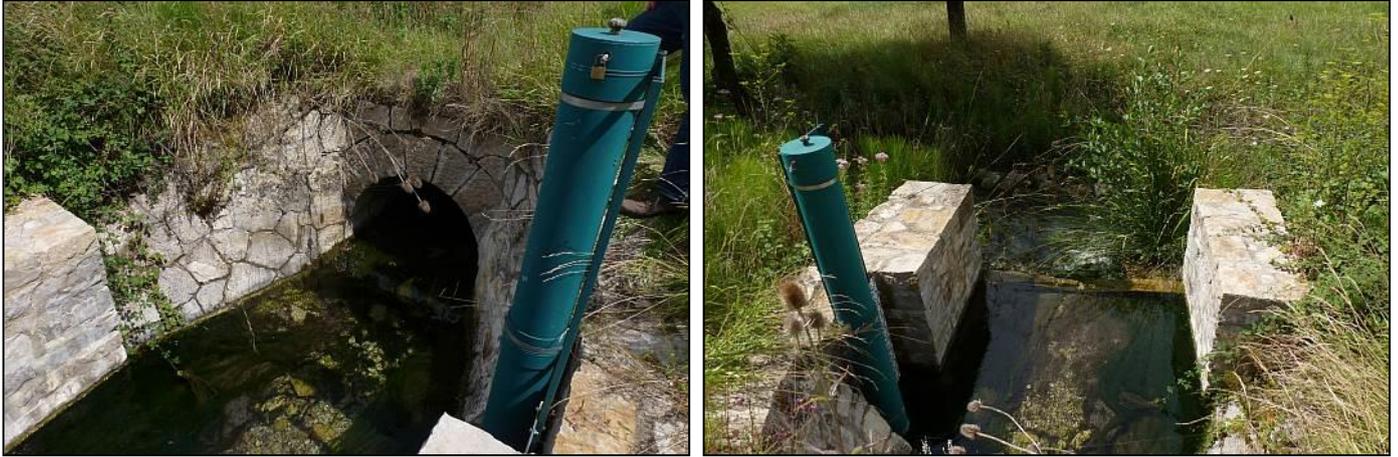
Vues de la source du Mas d'Arbousse calibrée par le Parc naturel régional des Grands Causses

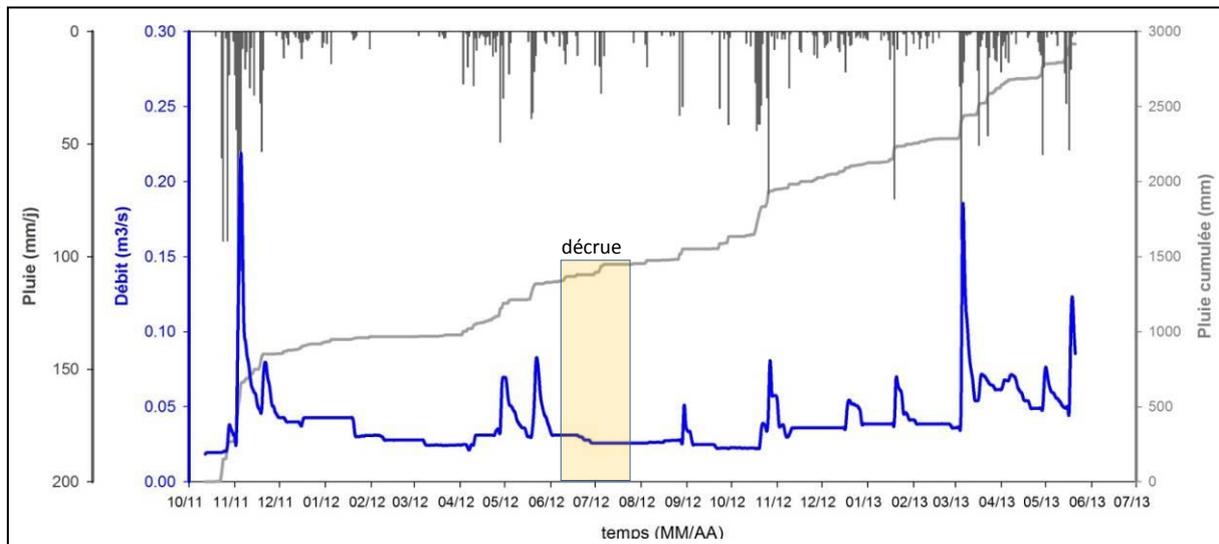
Graphique 10 : Chronique des données journalières de débit et pluie à la source du Mas d'Arbousse - Période longue : Octobre 2011- Juin 2013 (Source : Parc naturel régional des Grands Causses)

Avec un débit minimum enregistré en octobre 2012 de 12 l/s, cette source présente un fort potentiel ($\approx 65 \text{ m}^3/\text{h}$).

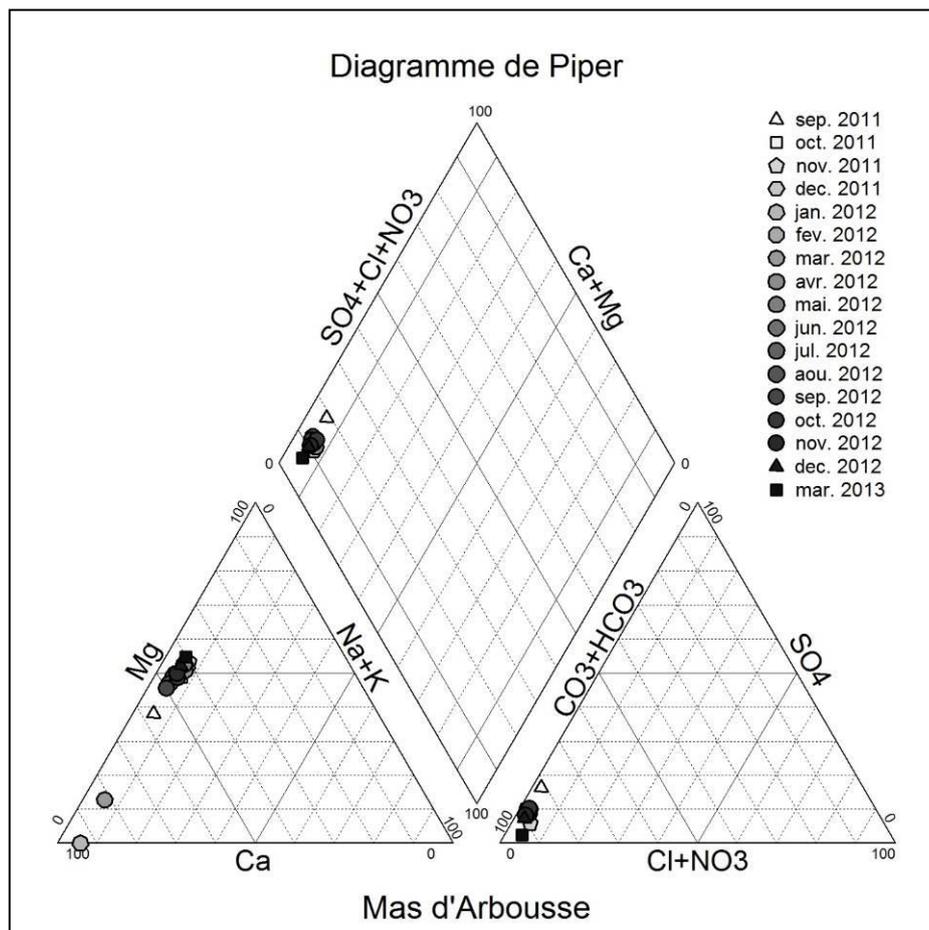
Graphique 12: Diagramme de Piper - Mas d'Arbousse – Septembre 2011-Mars 2013 (Source : Parc naturel régional des Grands Causses)

D'après les analyses des éléments majeurs (Na^+ , Mg^{2+} , Ca^{2+} , Cl^- , NO_3^- , SO_4^{2-} , HCO_3^-) effectuées chaque mois, de septembre 2011 à mars 2013, la source du Mas d'Arbousse serait de type bicarbonaté calcique :

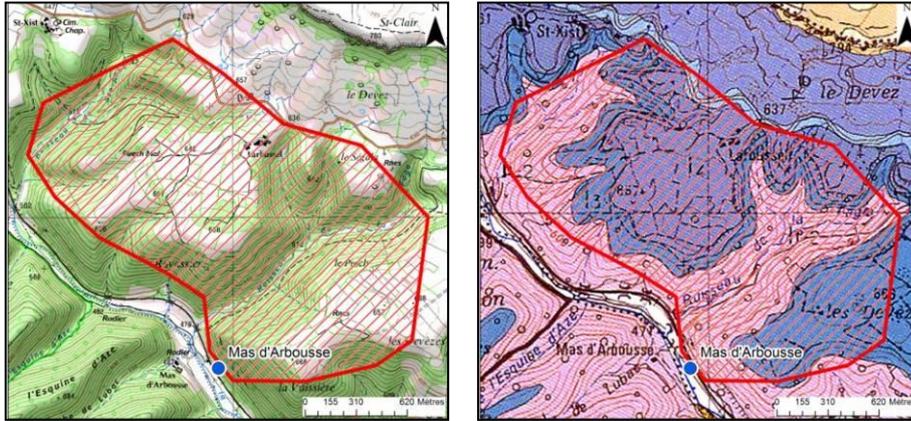
Le Parc a estimé son bassin versant. Ce dernier a une superficie supposée de **3,03 km²** :

Tracé du bassin versant de la source du Mas d'Arbouisse (Source : Parc naturel régional des Grands Causses)

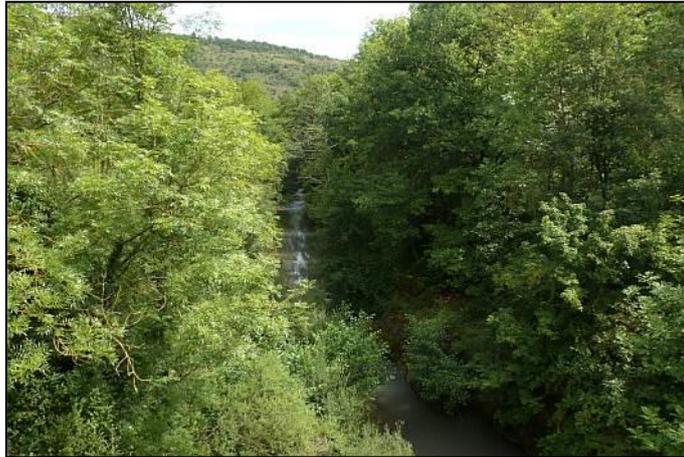
- La Tès s'écoule au Sud de la RD209, reçoit le trop-plein de la source du Mas Neuf, puis rejoint l'Orb environ 500 m davantage à l'Ouest ;
- L'Orb traverse la zone d'étude d'Est en Ouest. Il est parfois partiellement détourné par des canaux pour alimenter des jardins ;
- Le Verrene s'écoule depuis le Nord-Ouest et rejoint l'Orb légèrement en amont du Pont de la RD902 sur l'Orb. Avant de rejoindre l'Orb, une partie du débit de la Verrene est dérivée et passe par l'ancienne pisciculture (aujourd'hui abandonnée).

Vue de l'Orb, en amont du pont sur la RD902

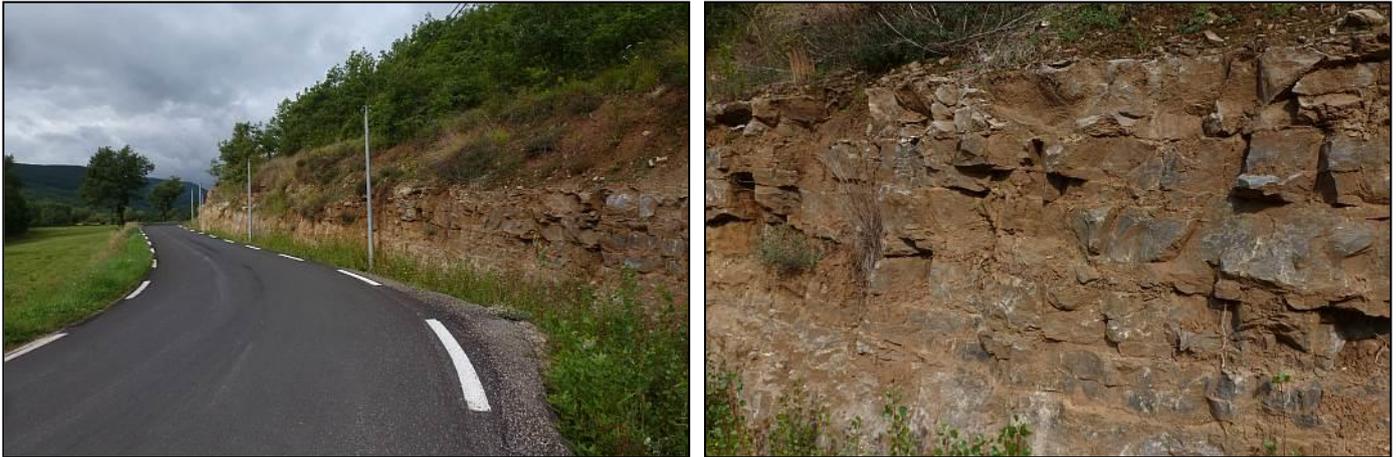
Vues des dolomies du Rhétien (t9 – Trias), affleurement le long de la RD902, entre le Mas Neuf et Salvagnac

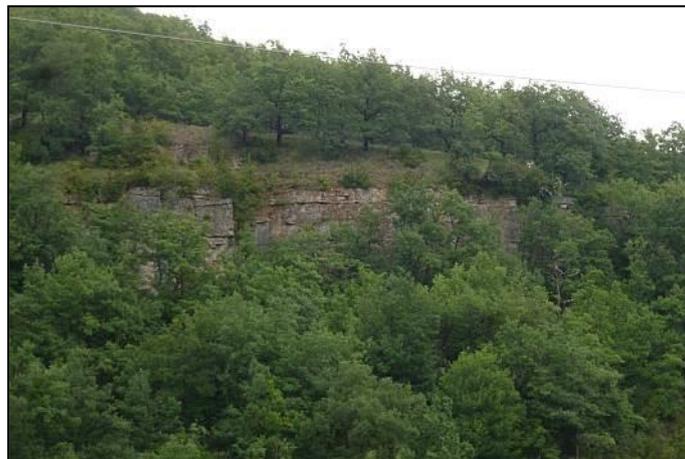
Vue des dolomies hettangiennes (I₁₋₂) affleurant 200 m environ au Nord-Ouest du forage F1/2008

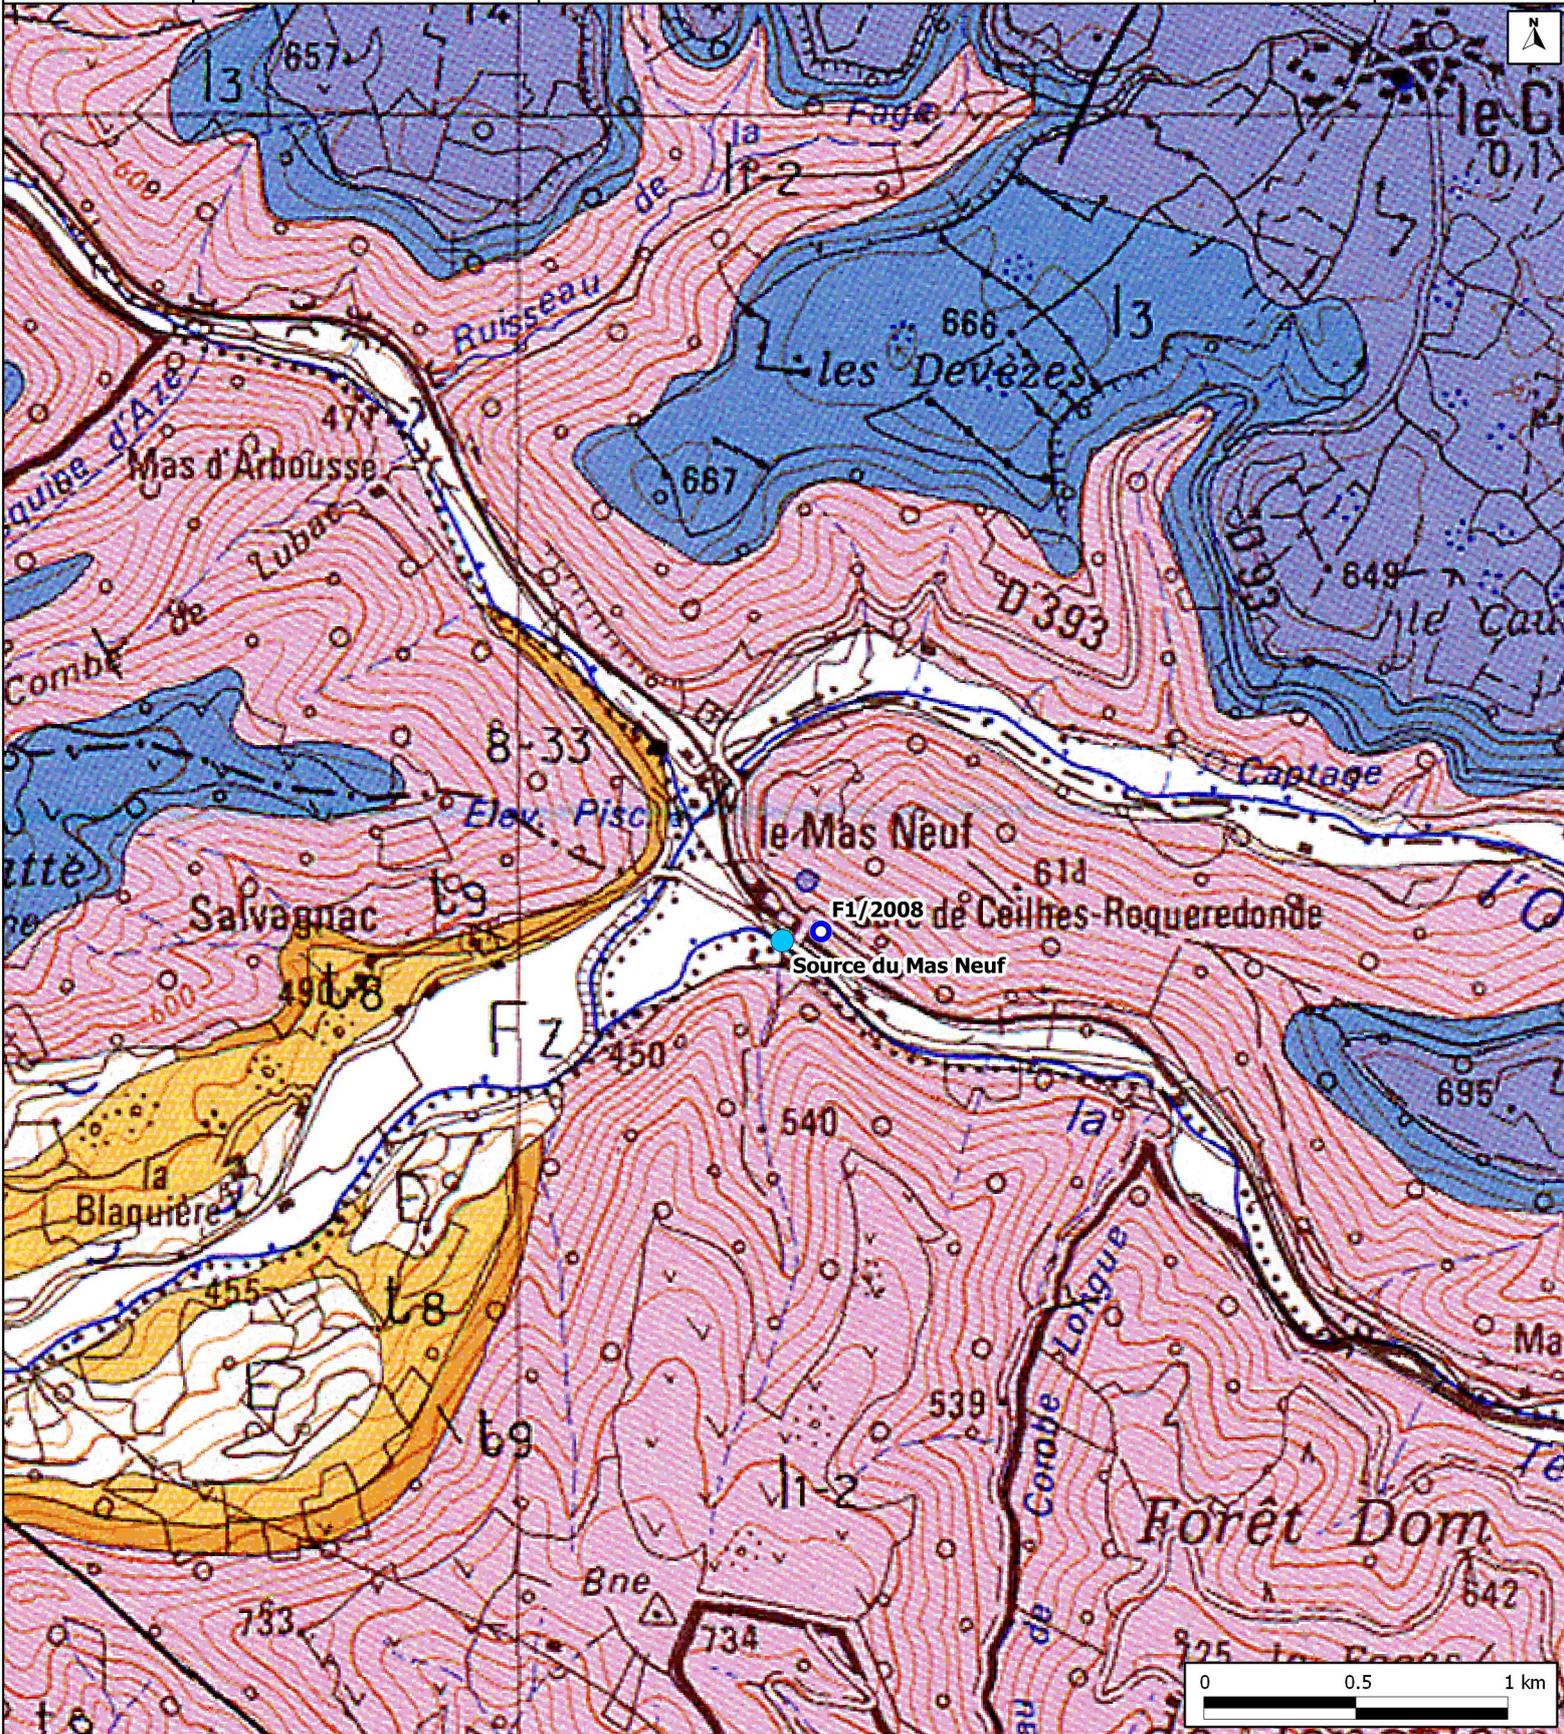
EXTRAIT DE LA CARTE GEOLOGIQUE DU BRGM n°961 CAMARES AU 1/50 000 - AGRANDISSEMENT AU 1/25 000

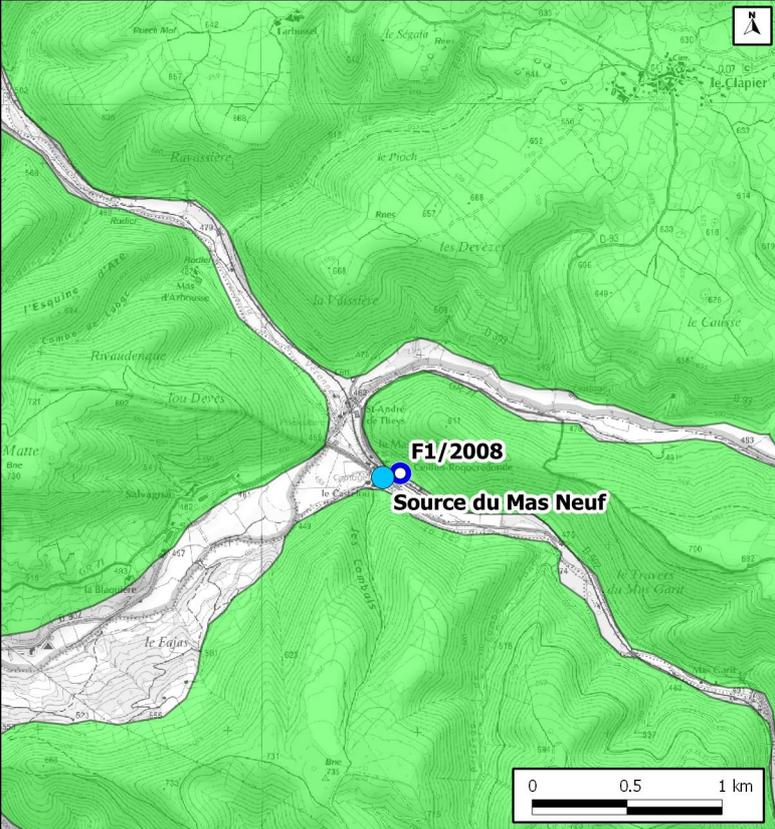
**Cartographie du critère S :
couverture pédologique et géologique**

Le critère S représente la partie supérieure de la couche du terrain qui contribue à la protection de la ressource et de la source vis-à-vis d'une infiltration diffuse ou accidentelle de pollution. Cette couche protectrice de surface correspond à l'épaisseur de la couverture recouvrant l'épikarst (s'il existe) ou recouvrant les roches réservoir du système karstique. La couche S protectrice est ainsi représentée, soit par la couverture pédologique (sol), soit par les formations superficielles géologiques.
