**SUIVI D'UN POMPAGE D'ESSAI
SUR LE FORAGE DU MAS NEUF
ETUDE DE VULNERABILITE
INVENTAIRE DES RISQUES
- COMMUNE DE ROQUEREDONDE -**

Octobre 2014

ETUDE	Suivi d'un pompage d'essai sur le forage du Mas Neuf - Etude de vulnérabilité - Inventaire des risques										
MAITRE D'OUVRAGE	<p>Commune de Roqueredonde</p> <p>Mairie de Roqueredonde Le Village 34650 ROQUEREDONDE</p>										
ASSISTANT AU MAITRE D'OUVRAGE	<p>Conseil général de l'Hérault</p> <p>Pôle Développement Durable Service Eau Potable 1000 rue Alco 34087 MONTPELLIER CEDEX 4 Personne à contacter : Nicolas LIENART Tél. : 04 67 67 80 28 Fax : 04 67 67 70 54</p>										
PRESTATAIRE	<p>ETEN Environnement – Antenne locale Languedoc-Roussillon</p> <p>L'Espace Entreprise- Le Millénaire – Parc Mermoz 199 Rue Hélène Boucher 34170 CASTLENAU-LE-LEZ</p> <p>Contact : BOSSA Clémentine, Chef de projets Hydrogéologue Tél. : 06 30 16 28 76 Mail : environnement@eten-languedoc.com</p> <table style="width: 100%; border: none;"> <tr> <td style="width: 50%; border: none;"> <p>Siège social 49 Rue Camille Claudel 40 990 Saint-Paul-lès-Dax environnement@eten-aquitaine.com</p> </td> <td style="width: 50%; border: none;"> <p>Agence Midi-Pyrénées 60

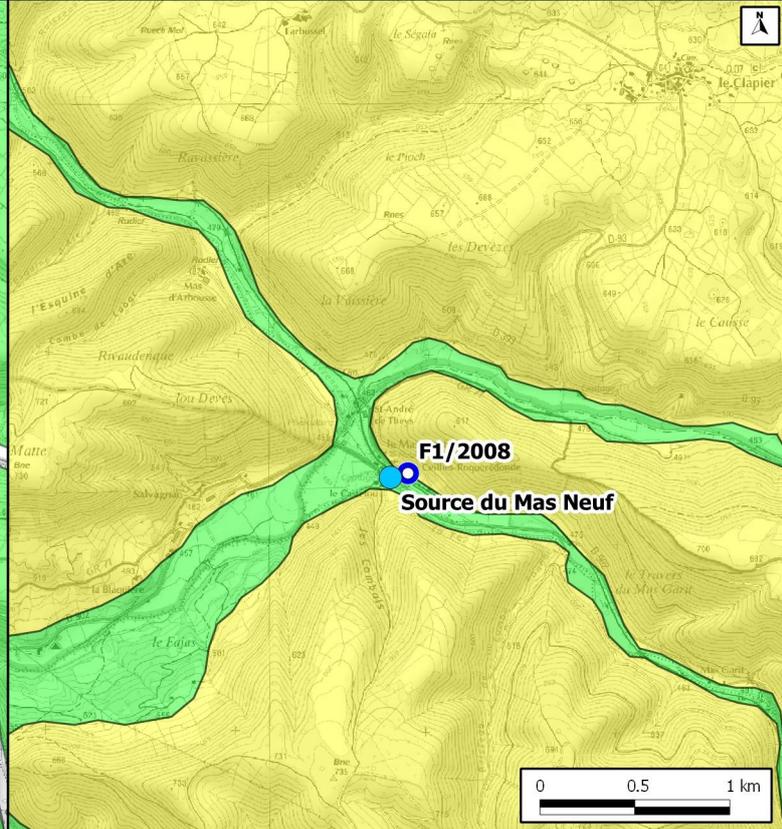
**Cartographie du critère ZNS :
caractéristique de la zone non saturée**

Eu égard à la lithologie rencontrée (L_{ZNS2}), au faible degré de fracturation et à la forte épaisseur (environ 150 m) de la zone non saturée, l'indice ZNS=2 a été attribué aux reliefs du secteur d'étude. Aucun indice ZNS n'est appliqué aux fonds de vallées.

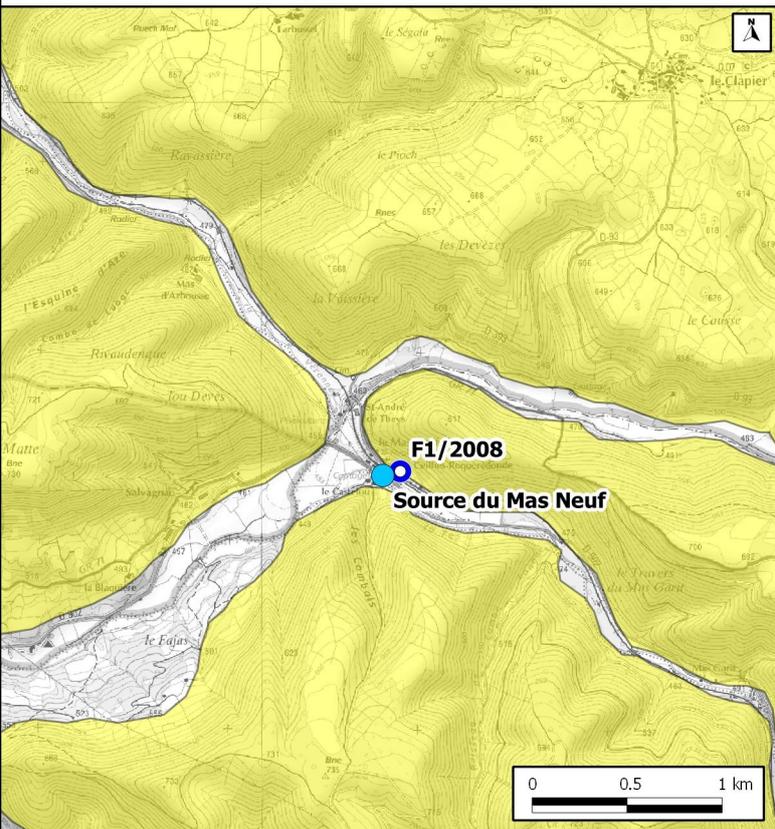
**Cartographie du critère P (E+S+ZNS) :
Protection vis-à-vis de l'infiltration**

Le critère P est un critère de protection vis-à-vis de l'infiltration. Il caractérise l'aptitude à stocker de manière temporaire l'eau à proximité de la surface, celle-ci générant un effet de retard sur l'infiltration. Il dépend du critère « aquifère épikarstique » (E), du critère « Sol ou Couverture » pédologique » (S) et, de la nature, de l'épaisseur et de la fracturation de la zone non saturée, regroupés par le critère « ZNS »
