RECHERCHE D'EAU
SUIVI HYDROGEOLOGIQUE DE LA REALISATION
D'UN POMPAGE D'ESSAI SUR LE FORAGE F1/2008
DU MAS NEUF

- COMMUNE DE ROQUEREDONDE -

Février 2013

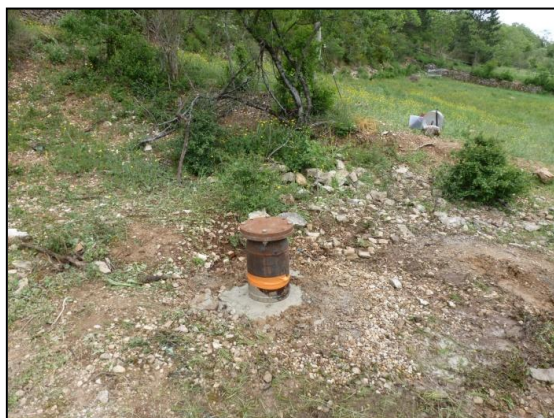
→ Figure 4 : Coupe géologique et technique du forage F1/2008

Forage F1/2008		
Profondeur	0 à 6 m	0 à 51,60 m
Diamètre tubage	273 mm	125 mm
Matériau du tubage	Acier	PVC
Profondeur totale	51,60	
Référence du tubage	0,40 m/terrain naturel	
Système de fermeture	Bride et conte bride boulonnée en 4 points

Vue du Forage F1/2008

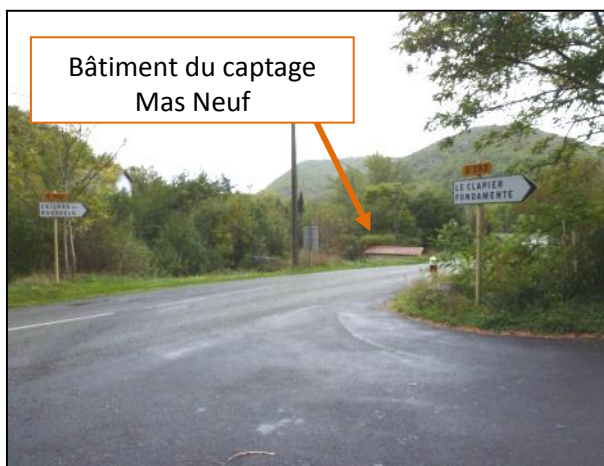
Vue du bâtiment abritant la source du
Mas Neuf, en contrebas de la RD902

La source du Mas Neuf, quant à elle, se situe en partie sous la RD902, et en bordure de la rivière la Tès, en zone inondable.

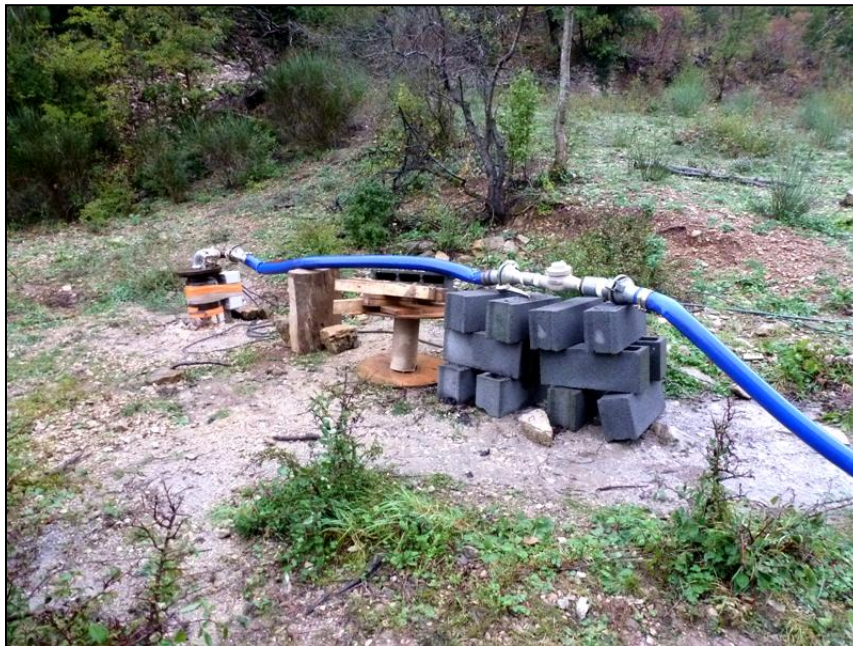
Vue des installations de pompage mises en place sur le forage F1/2008

- Installateur : **SUD FORAGES** d'Hérépian (34).
- Groupe de pompage : **pompe immergée** à environ **45 mètres** de profondeur/tête de tubage du forage F1/2008.

- Alimentation électrique : **groupe électrogène .D.M.O Type 100 KWA.**
- Point de rejet de l'eau : **200 m à l'aval du site**, dans une conduite passant sous la RD393, sous la voie ferrée, puis sous la RD902 et menant les eaux dans le ruisseau de la Verenne.

- Mesure du débit : **compteur volumétrique ACTARIS** et **jaugeage au niveau du rejet** (à l'aide d'un sceau de 10 L gradué et d'un chronomètre).
- Points d'eau contrôlés de manière automatique : **Forage F1/2008.**

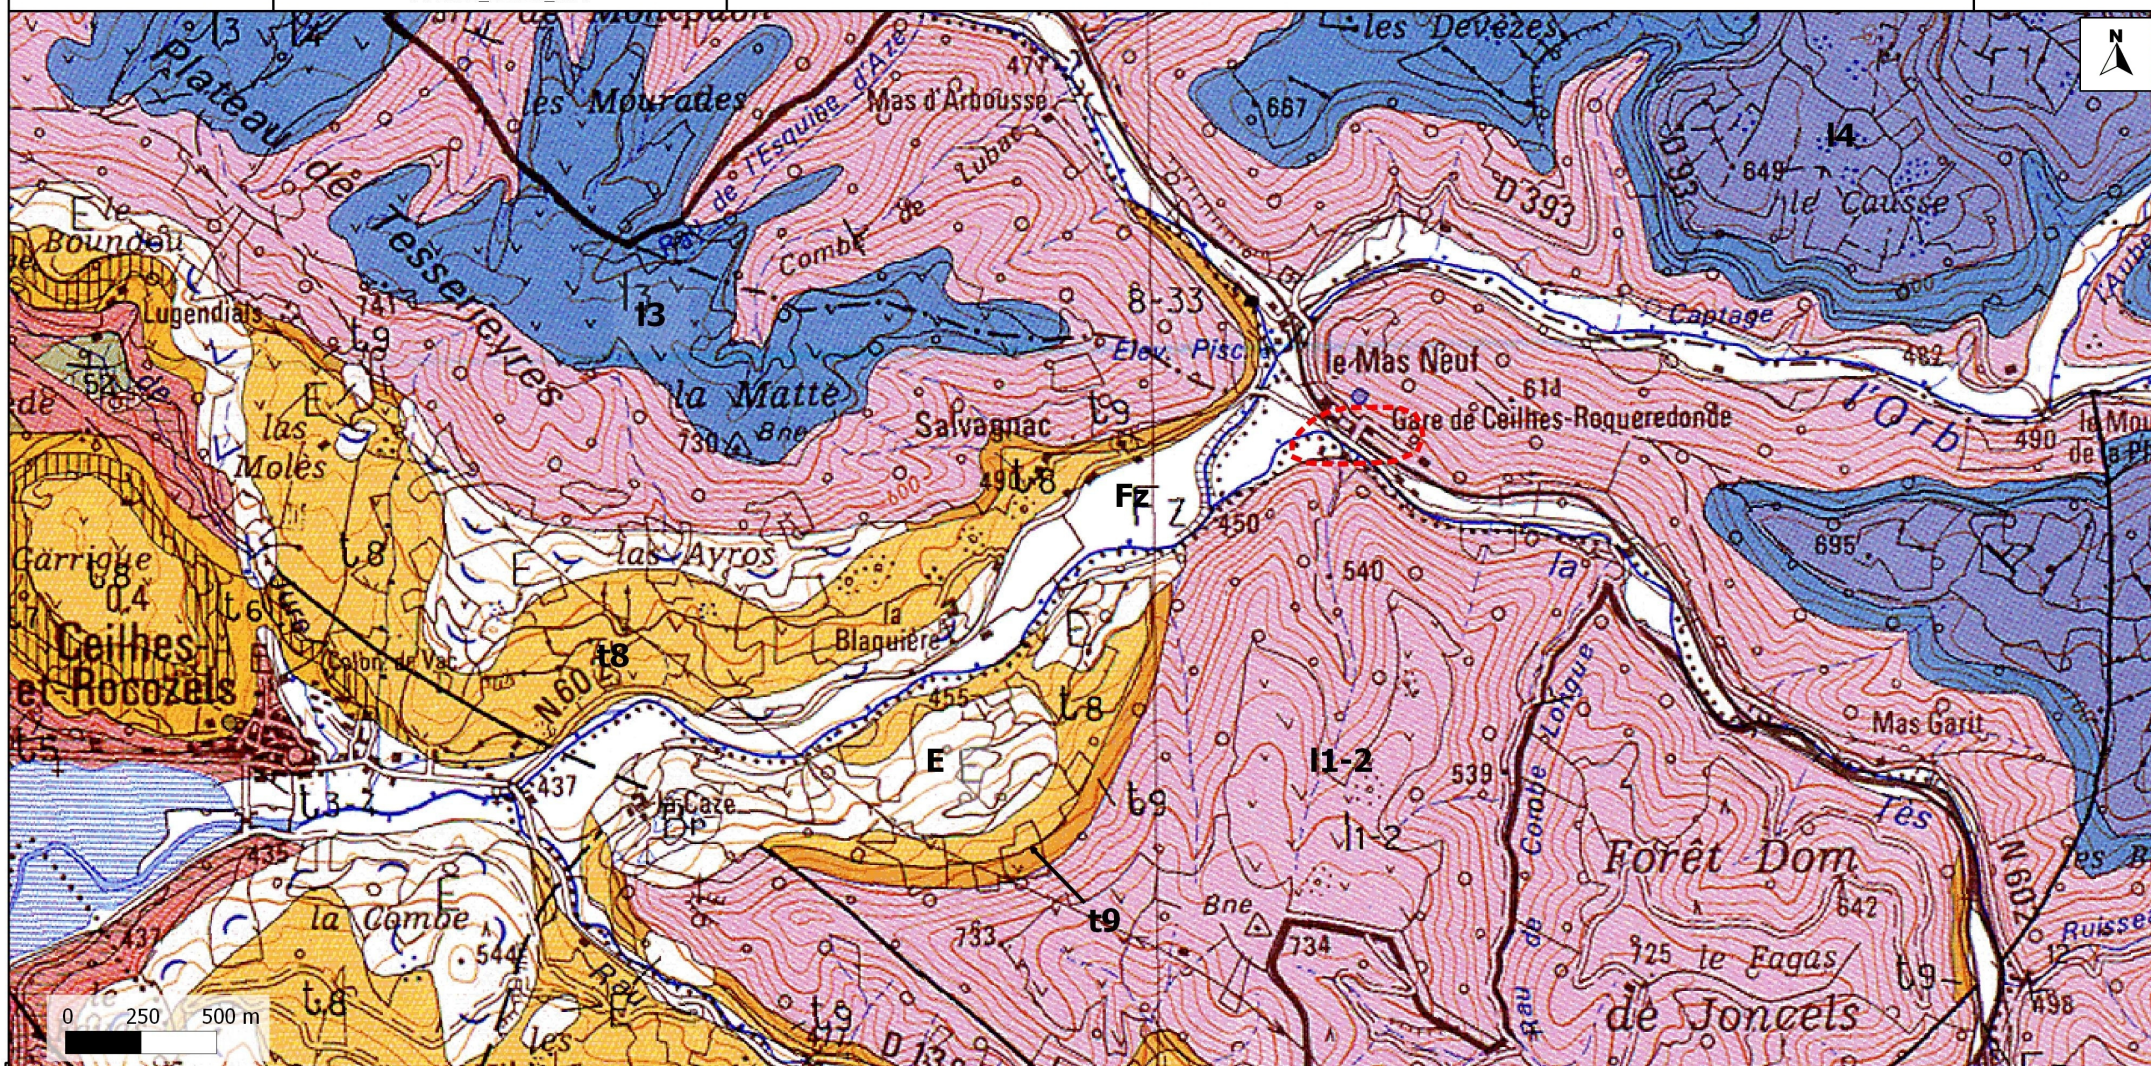
EXTRAIT DE LA CARTE GEOLOGIQUE DU BRGM N°961 CAMARES AGRANDISSEMENT AU 1/25000

Formations quaternaires et superficielles

Fz. Alluvions récentes.

E. Eboulis sous forme de formations glissées en loupe.

I4. Lotharingien. Calcaires plus ou moins bioclastiques.

I3. Sinémurien. Alternance de calcarénites et de dolomies.

I1-2. Hettangien. Dolomies plus ou moins feuilletées à passées d'argilites noires ou vertes.

t9. Rhétien. Alternances d'argiles noires ou vertes, de dolomies et de grès.

t8. Norien. Argiles bariolées.

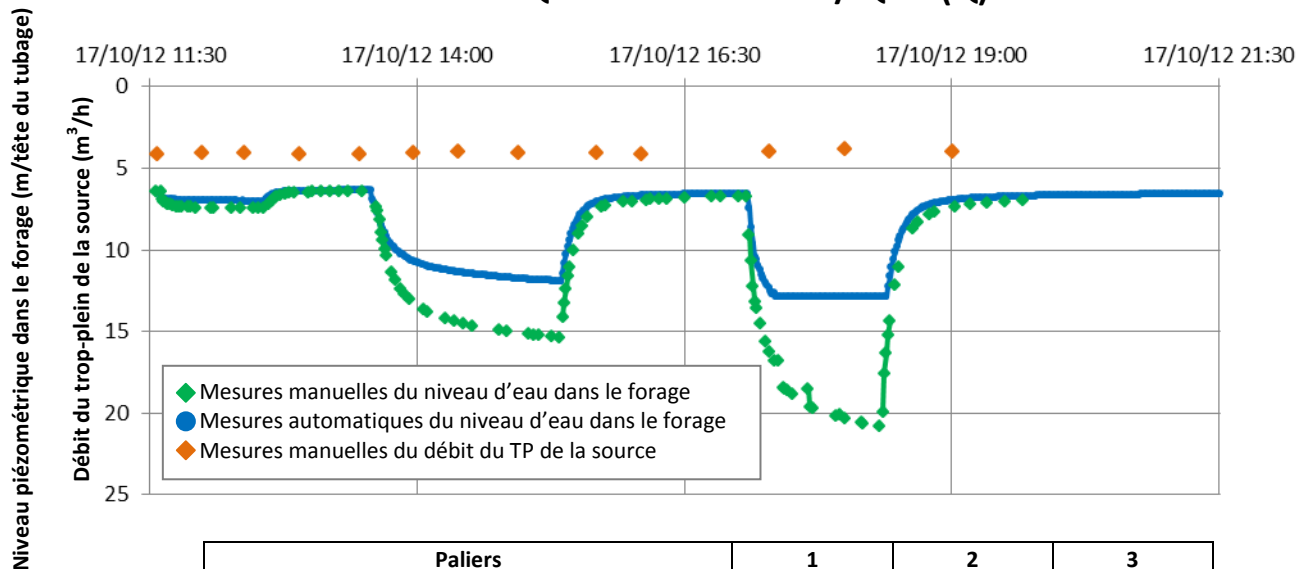
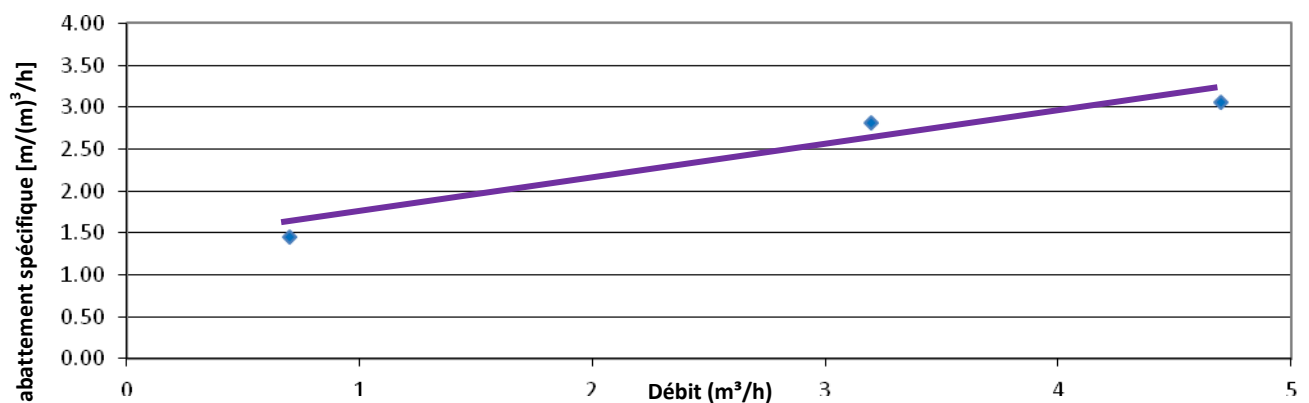
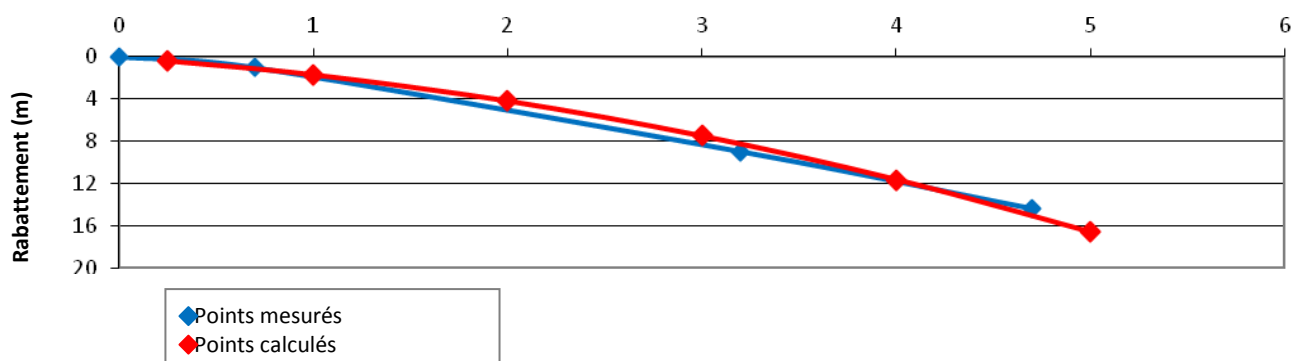
ESSAI PAR PALIERS DE DEBIT SUR LE FORAGE F1/2008

ÉVOLUTION DU NIVEAU D'EAU DANS LE FORAGE F1/2008 ET DU DEBIT DU TROP-PLEIN DE LA SOURCE DU MAS NEUF DROITE CARACTERITSTIQUE DU FORAGE : $s / Q = f(Q)$

Paliers		1	2	3
Débit	Q (m³/h)	0,7	3,2	4,7
Rabatement	s (m)	1,02	8,98	14,38
Rabatement spécifique	s/Q [m/(m³/h)]	1,457142857	2,80625	3,059574468

Équation de la droite caractéristique du Forage F1/2008 : $s = 0,4148 Q^2 + 1,2519 Q$
Coefficient de corrélation $R^2=0,9468$

Le capteur de pression du Conseil général de l'Hérault était mal positionné eu égard aux rabattements engendrés par le pompage, ce qui se traduit par une saturation des valeurs enregistrées, comme le présente la courbe bleue de la Figure 5.

L'interprétation de l'opération sera ainsi effectuée sur les mesures manuelles (courbe verte).

L'exploitation graphique de la droite $s/Q = f(Q)$ présentée sur la Figure 5 permet de déterminer l'équation caractéristique suivante :

$$S = 0,4148 Q^2 + 1,2519 Q$$

D'après les mesures effectuées durant cet essai de puits, le débit critique de l'ouvrage se situe entre 3,5 et 4 m³/h (cf. Figure 5).

Les résultats sont reportés sur la Figure 5 concernant les mesures durant l'essai de puits et sur la Figure 6 durant l'essai de nappe, ainsi que dans le tableau suivant :

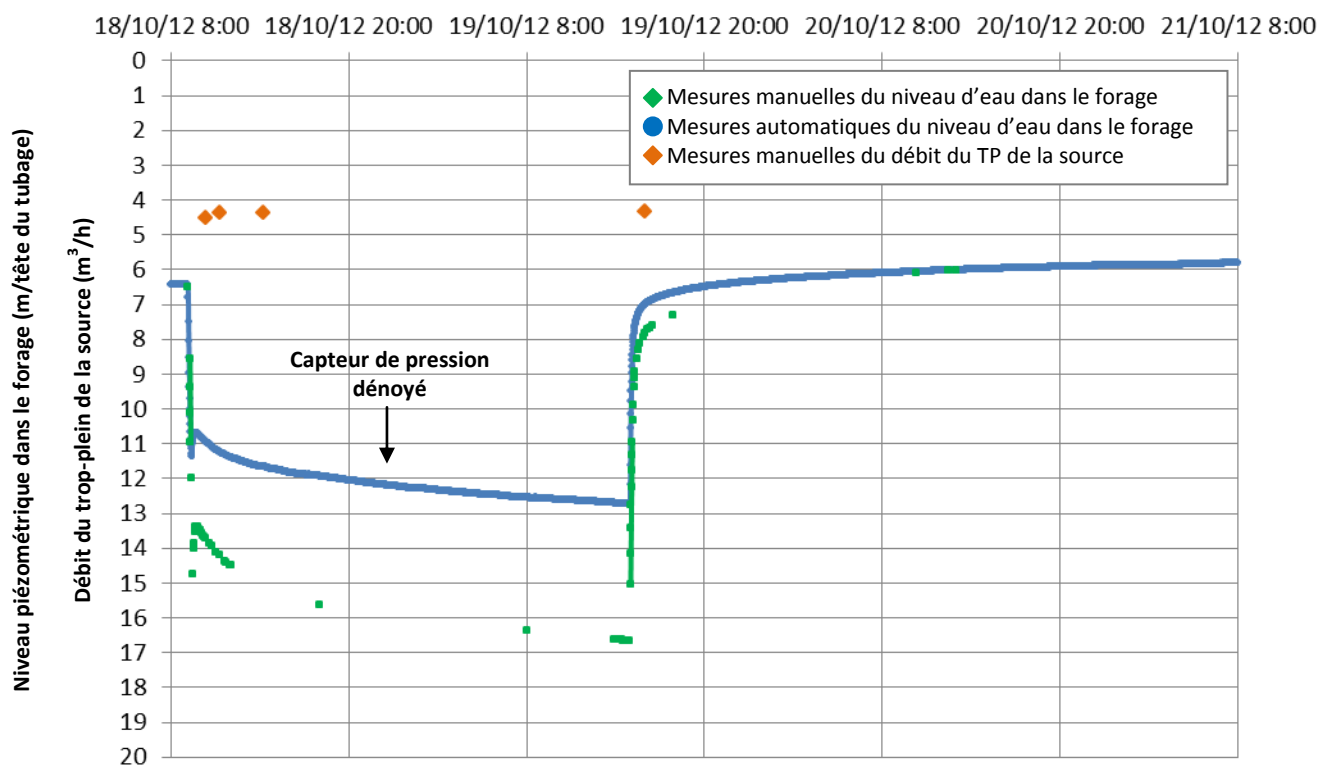
ESSAI PAR POMPAGE DE LONGUE DUREE SUR LE FORAGE F1/2008

ÉVOLUTION DU NIVEAU D'EAU DANS LE FORAGE F1/2008 ET DU DEBIT DU TROP-PLEIN DE LA SOURCE DU MAS NEUF

L'évolution de la profondeur du plan d'eau mesuré sur le forage F1/2008 a été tracée sur la Figure 6. Les rabattements en début d'essai sont importants car le débit pompé lors du premier quart d'heure était trop fort. Il a alors été baissé à 3 m³/h. Le niveau piézométrique est remonté pour reprendre ensuite sa décroissance progressive. La piézométrie s'abaisse d'environ 5 cm / heure.

Le graphique présenté en Figure 6 montre qu'aucune limite à charge constante ou à flux nul n'est atteinte (pas de stabilisation).

L'évolution de la profondeur du plan d'eau mesuré sur le forage F1/2008 a été tracée sur la Figure 6.

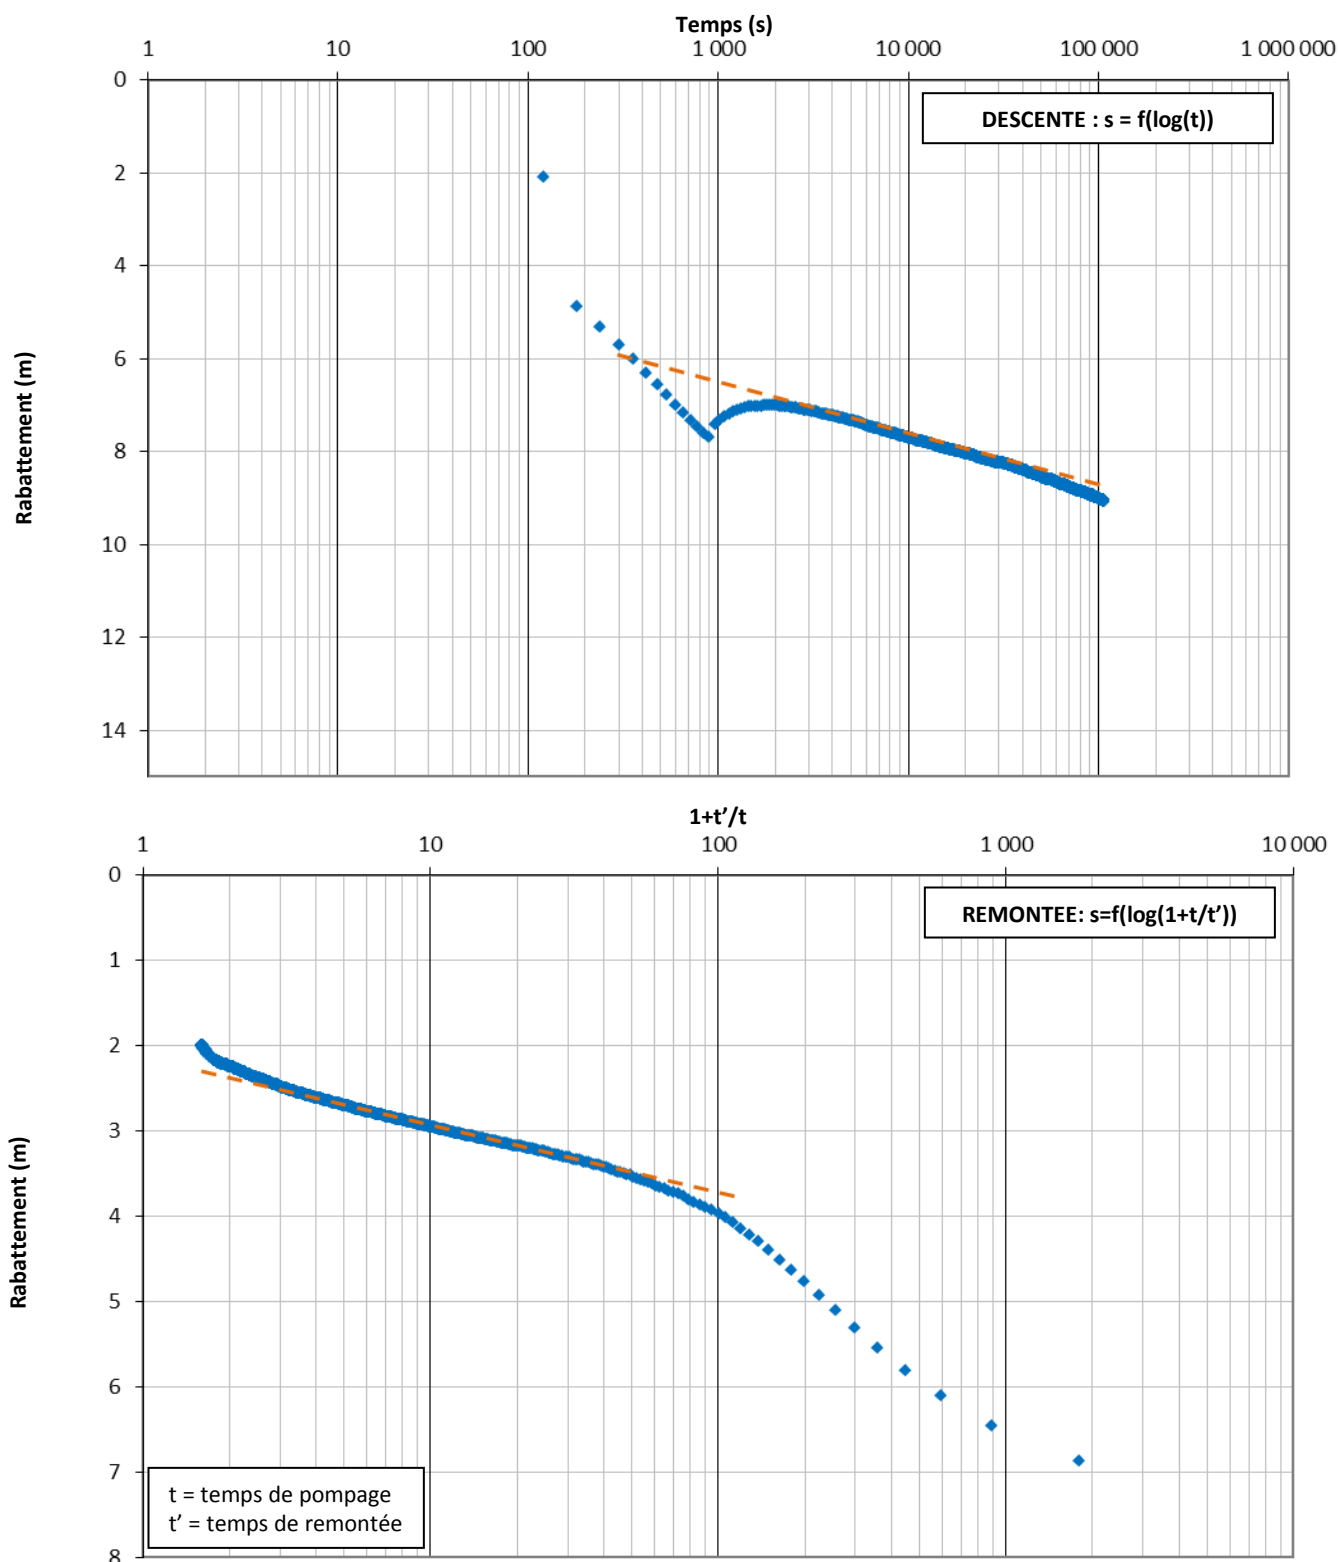
ESSAI PAR POMPAGE DE LONGUE DUREE SUR LE FORAGE F1/2008

VALEURS MESUREES SUR LE FORAGE F1/2008 DESCENTE et REMONTEE

RÉSULTATS DE L'INTERPRÉTATION DES COURBES - MÉTHODE DE THEIS – JACOB (Débit moyen = 3 m³/h) :

- Descente : Transmissivité moyenne: $T = 1,3 \cdot 10^{-4} \text{ m}^2/\text{s}$
- Remontée : Transmissivité moyenne : $T = 2 \cdot 10^{-4} \text{ m}^2/\text{s}$

L'évolution de la profondeur du plan d'eau mesuré sur le forage F1/2008 a été tracée en fonction du logarithme du temps sur la Figure 7.

Selon cette projection, il est possible de mettre en évidence le comportement de l'aquifère et de le caractériser mathématiquement. Pour cela on détermine des portions de courbes pour lesquelles les points s'alignent selon une droite dont la pente permet le calcul d'une valeur de la transmissivité si l'on adopte les hypothèses de traitement relatives au modèle simplifié de Jacob en régime hydrodynamique transitoire et en comparant l'aquifère des dolomies jurassiques à un milieu poreux homogène, isotrope et infini :

La transmissivité moyenne qui peut être retenue est **$T = 1,3 \cdot 10^{-4} \text{ m}^2/\text{s}$** .

La remontée du niveau d'eau dans le forage F1/2008 a été tracée sur un diagramme semi-logarithmique en fonction d'une expression mettant en relation la durée du pompage et le temps écoulé depuis l'arrêt de celui-ci (cf. Figure 7).

La transmissivité moyenne qui peut être retenue est **$T = 2 \cdot 10^{-4} \text{ m}^2/\text{s}$** .
