# **CONSEIL GENERAL DE L'HERAULT**

## **Commune de Cabrières**

### **Rapport de fin de travaux de réalisation du forage d'exploitation**

*A 77605/B*

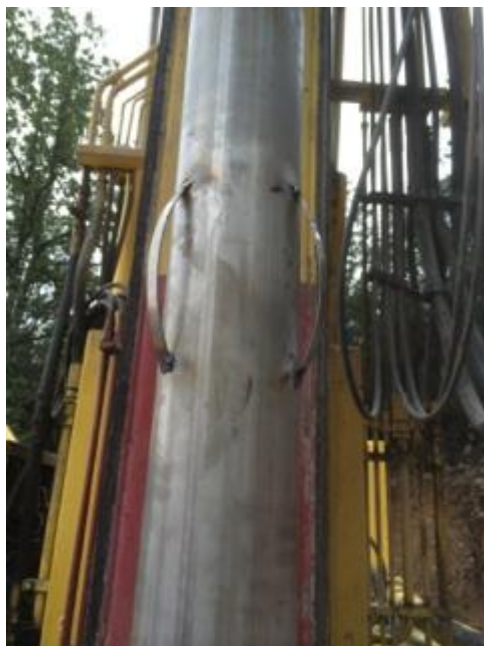
*Photo 2 Centreur et ombrelle de cimentation*

Le tubage acier provisoire 273 mm a ensuite pu être retiré avant la cimentation de l'espace annulaire jusqu'à 48 m sur ombrelle. La cimentation a été réalisée en plusieurs temps :

- pose d'un lit de sable de 48 à 46 m
- mise en place d'un bouchon de ciment de 46 à 44 m
- injection gravitaire de mortier de 44 à 15 m
- complétion avec du béton de 15 m jusqu'au sol (du fait de la difficulté à combler les cavités avec du mortier).
