## CONSEIL GÉNÉRAL DE LA HAUTE-LOIRE

*Travaux d'accessibilité*

*Collège Jules Valles*

## **RAPPORT D'ÉTUDE GÉOTECHNIQUE**

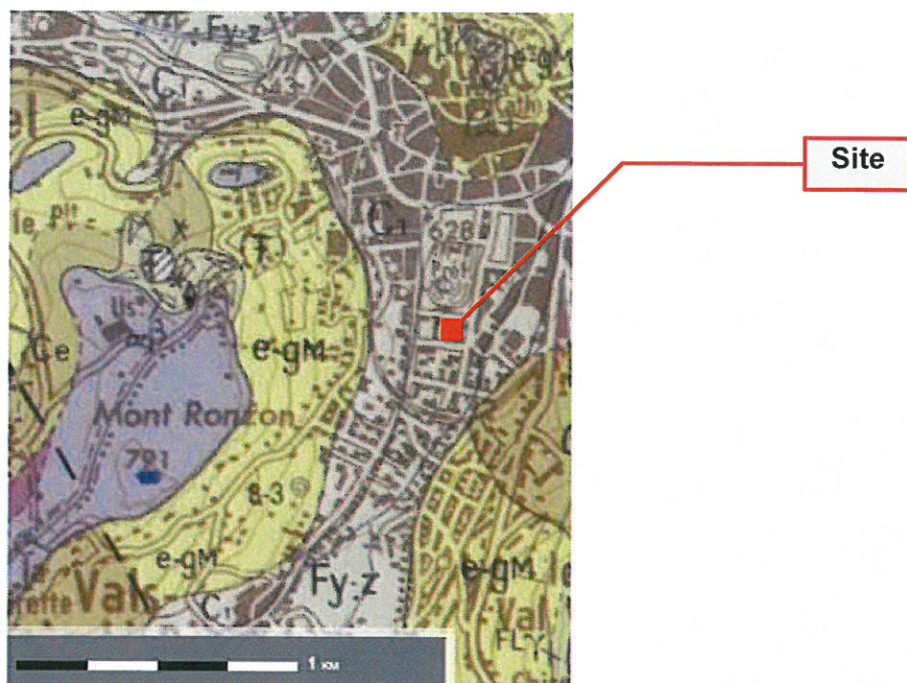
D'après la carte géologique du PUY EN VELAY au 1/50 000<sup>ème</sup>, la succession lithologique attendue est la suivante :

- Remblais d'aménagement,
- Alluvions indifférenciées,
- Substratum marneux.

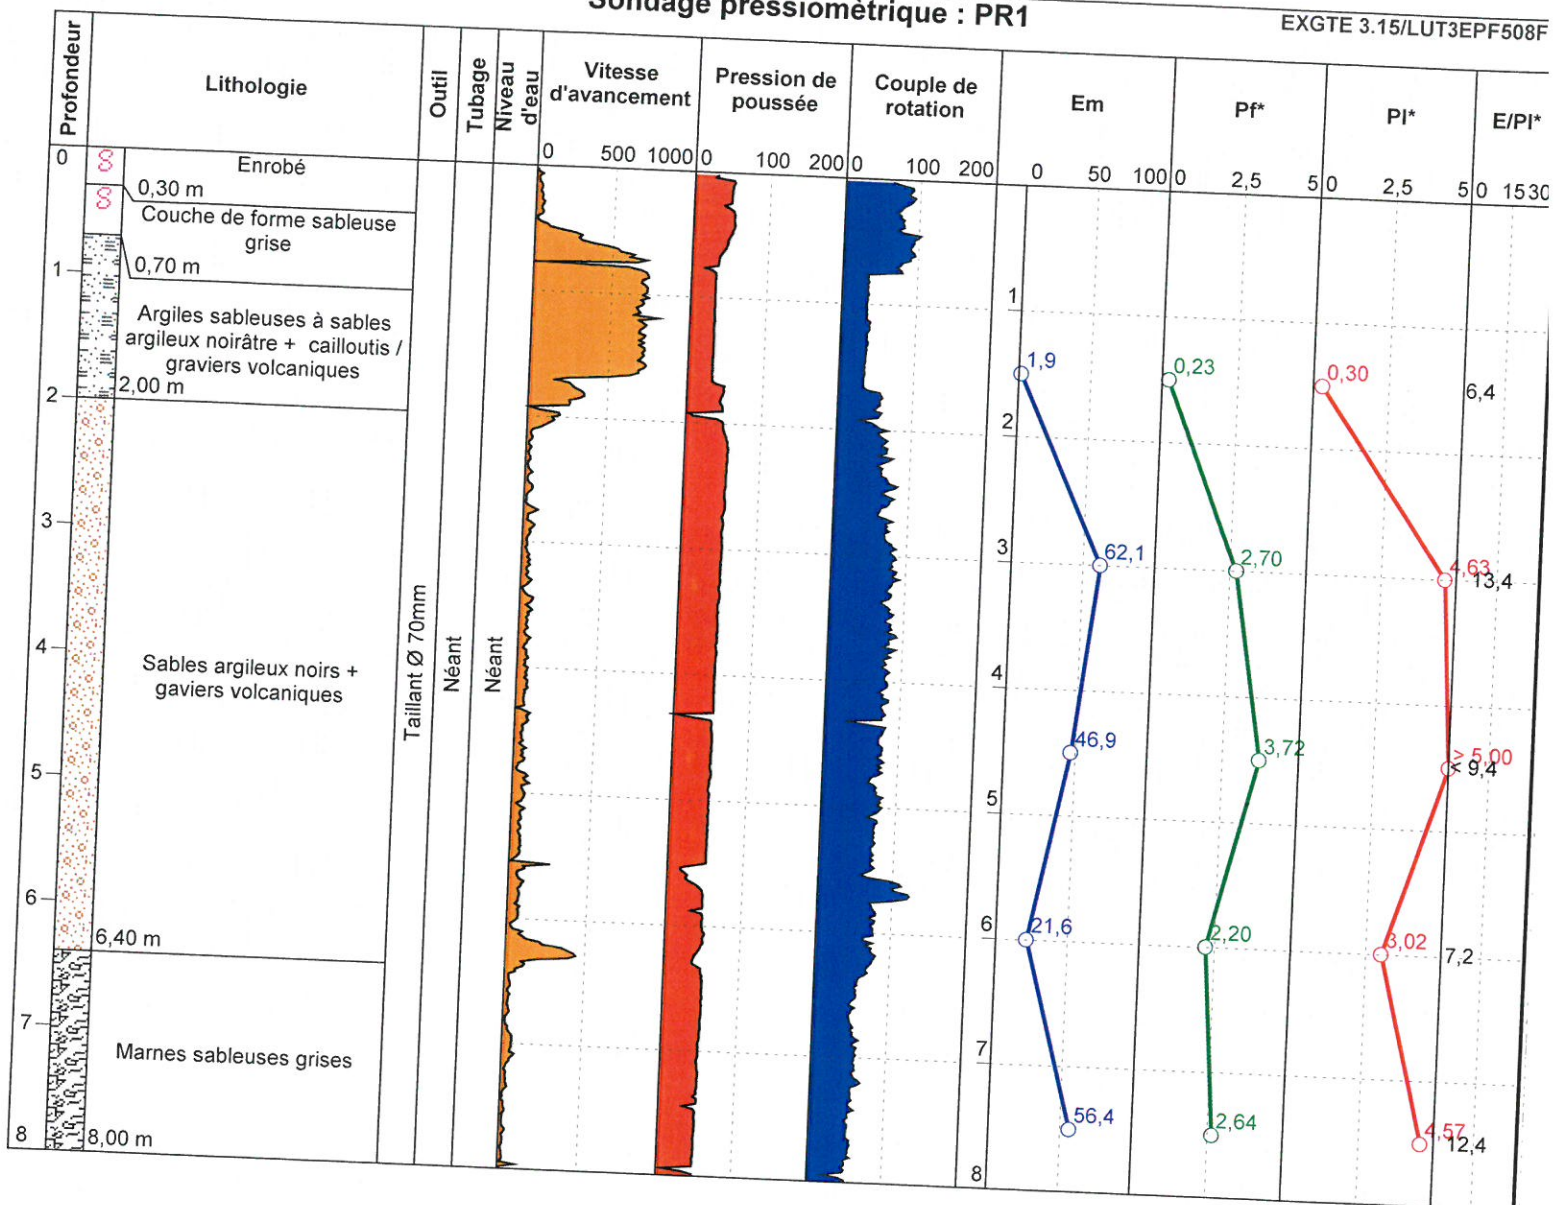
Sondage pressiométrique : PR1

- **1 forage de reconnaissance géologique de type destructif enregistré**, noté PR1, descendu à 8,00m de profondeur, en diamètre 70mm, avec identification des formations traversées.

- **Dans le forage PR1, 5 essais de chargement in situ de type pressiométrique**, suivant la norme NFP 94-110-1, tous les 1,50m, adaptés à la lithologie rencontrée, permettant la mesure après dépouillement, par un essai de chargement in situ :

- ◆ du module de compressibilité :  $E_M$
  - ◆ de la pression de fluage nette :  $pf^*$
  - ◆ de la pression limite nette :  $pl^*$
