ENQUÊTE GÉOLOGIQUE RÉGLEMENTAIRE
relative à la détermination des périmètres de protection
du **captage de BACQUARESSE** utilisé pour l'AEP
du SIVU de la CAN-DE-L'HOSPITALET

Commune du POMPIDOU (48)

Pierre BÉRARD

*Hydrogéologue agréé en matière d'Hygiène Publique
pour le département de la Lozère*

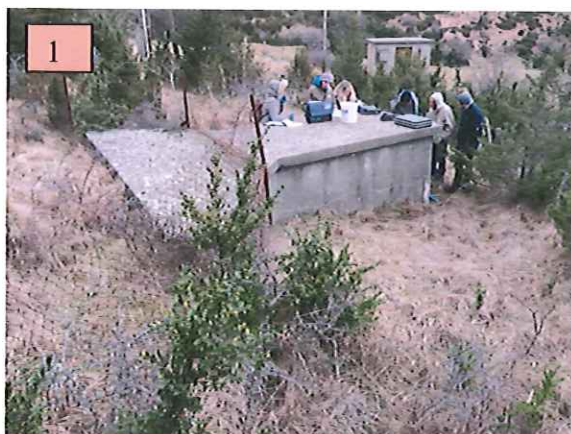
Collecteur et clôture dégradée, dalots en éventail et la station de pompage en retrait vers le nord-est

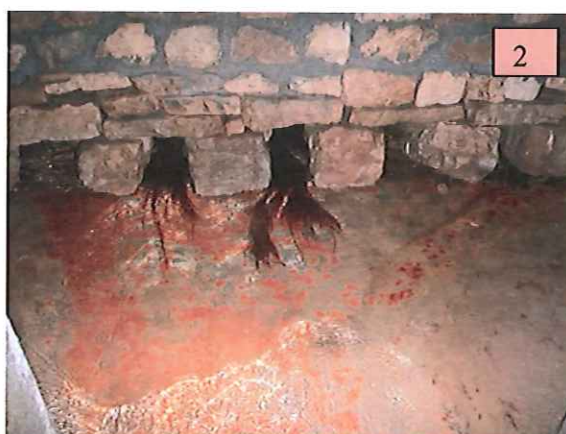
L'arrivée des dalots et les queues de renard sur le glacis cimenté

L'environnement immédiat du captage de BACQUARESSE est délimité par une clôture ancienne qui a subi de graves dégradations. Il n'a pas été entretenu depuis très longtemps. Il est occupé en son centre par des bosquets d'arbustes, de chênes, de pins, de broussailles et de buis ainsi que par des herbes qu'on a laissé pousser sans les couper et sans les faucher. On en retrouve la trace au travers des dalots avec les queues de renard bien visibles qui seront à nettoyer.

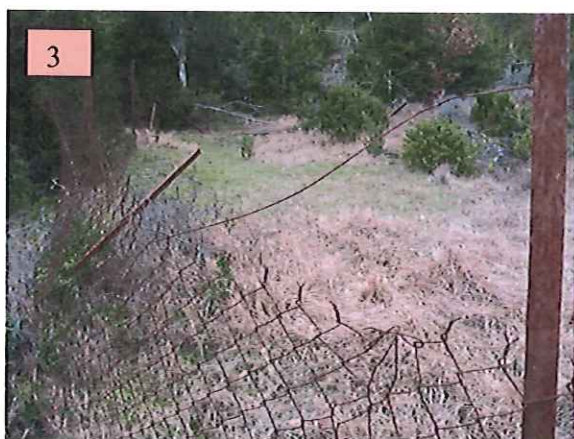
Clôture en très mauvais état du captage-collecteur, végétation en masse au sein du PPI

Selon le tracé défini en *annexe 2*, la clôture à mettre en place sur 1.60 à 1.80 m de haut, sera du type "TORNADO" avec du grillage à grandes mailles carrées dans sa partie supérieure et des mailles plus petites à sa base dans les 60 à 80 premiers centimètres.

A l'intérieur du PPI, on enlèvera tous les arbres, broussailles et arbustes, on nivelera le terrain ainsi dégagé avec rajout éventuel de matériaux sableux homogènes et inertes dans les dépressions qui se seront formées pour éviter tout point de stagnation et d'infiltration des eaux superficielles. La dérivation des eaux superficielles venant de l'amont, côté ouest, se fera en retrait de la clôture par merlons et cunettes, sans possibilité de transit au sein du PPI.

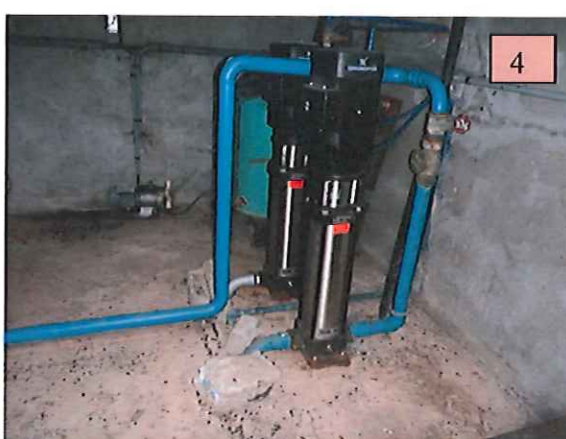
Le passage des deux tubes acier des pompes qui plongent dans le bassin n'est pas soigneusement isolé et obturé. Il permet l'entrée de croûtes de souris et de mulots dispersées en grand nombre sur le sol de la station de pompage, et qui sont à l'origine probable de la pollution bactériologique de l'eau.

Station de pompage, pompes sur bassin crottes de rongeurs et dispositif de traitement HS

Concernant la station de pompage, les traces de déjections de rongeurs apparaissent au sol en nombre très important. On peut supposer que ces crottes pénètrent par le passage laissé aux deux tuyaux d'aspiration des pompes Grundfos, et donc qu'elles seraient à l'origine de contaminations fréquentes de l'eau du bassin situé au-dessous.

Ils seront chacun à cimenter de façon étanche (Photo 4).

Un confinement est absolument nécessaire pour qu'aucun petit animal ne puisse pénétrer dans la station de pompage. Le raccordement entre les tuyaux de chacune des pompes et la dalle du sol doit être cimenté et parfaitement étanche. L'intérieur est à nettoyer en totalité et une fois/semestre.

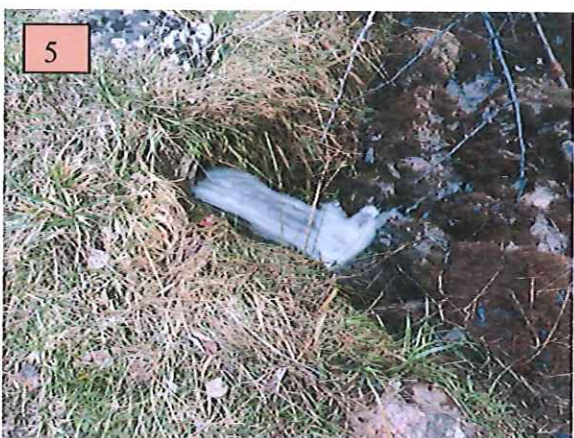
Les deux dispositifs de trop plein à 10 m à l'est du collecteur et à 5 m au sud de la station de pompage ne sont pas protégés par un grillage fin, ni par un obturateur à clapet anti-intrusions (Photo 5).

Trop plein de la station de pompage sans protection

Telle que définie, l'extension du périmètre de protection immédiate de l'ordre de 50x30 m pour la partie clôturée inclue le trop plein du collecteur et celui de la station de pompage. Ces deux trop-pleins seront dégagés et protégés chacun à leur extrémité aval par un clapet anti-intrusions.

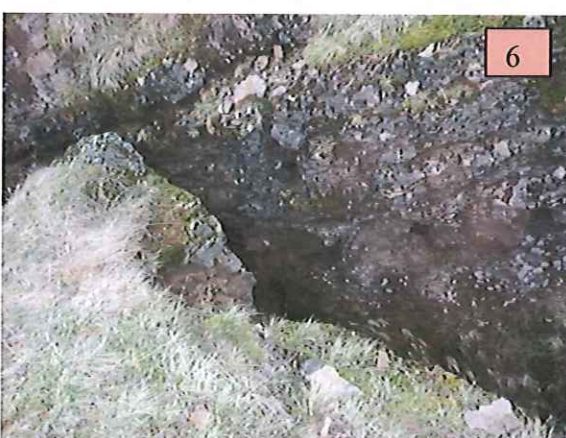
Fracture élargie de l'aven-perte de MONTGROS
Entrée à protéger par une clôture
