Cabane pastorale « du Louch »  
Mouillère du Louch  
Communes de Saint-Lary et Antras

**Avis de l'Hydrogéologue Agréé  
sur la définition des périmètres de protections  
du captage d'alimentation en eau potable  
de la cabane pastorale "du Louch"**

**Patrick GUILLEMINOT  
Hydrogéologue agréé  
en matière d'hygiène publique  
pour le département de l'Ariège**

**- OCTOBRE 2014 -**

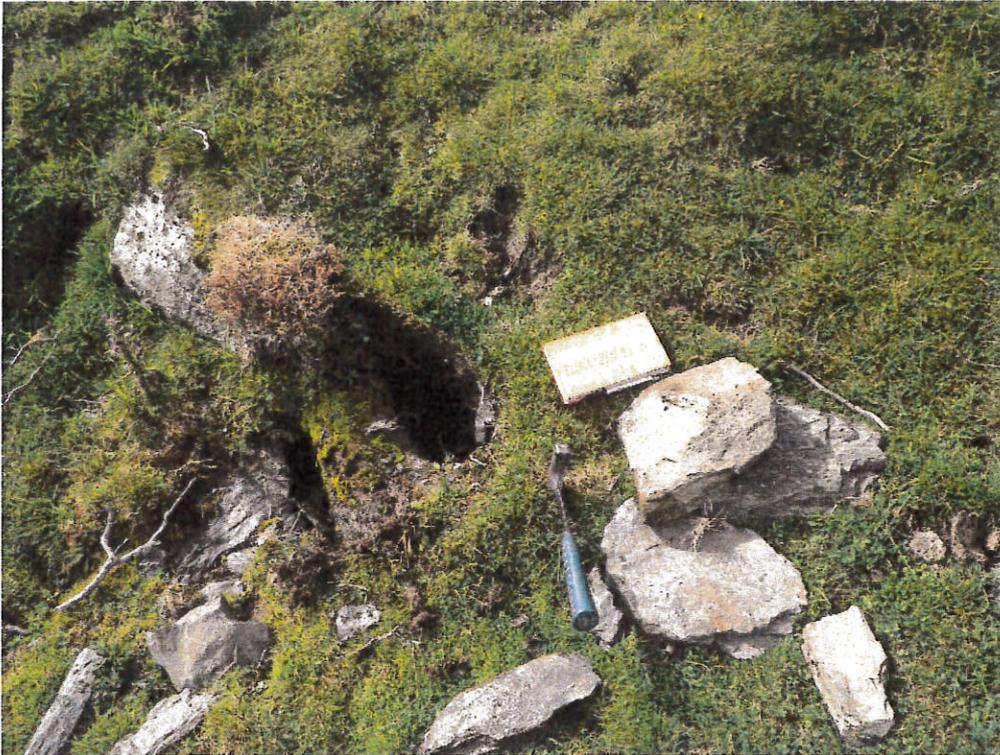
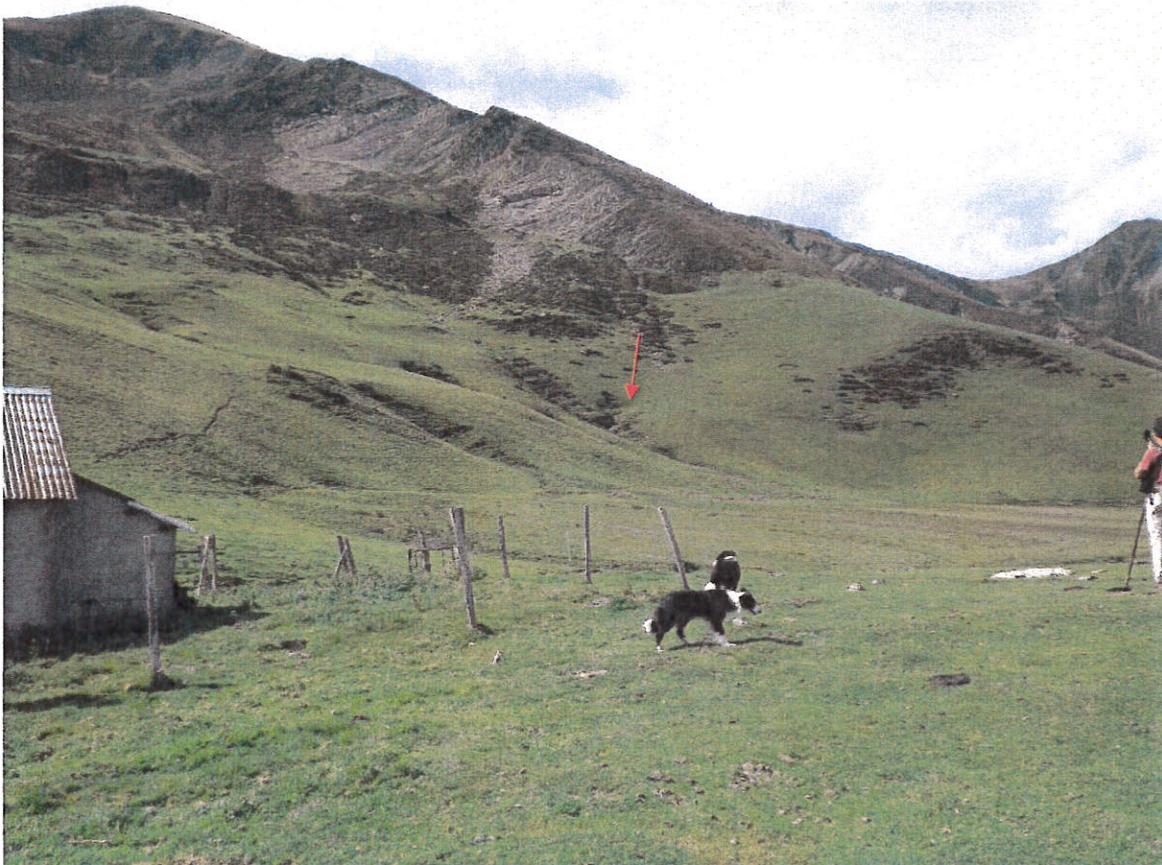
Figure 5 : Cliché de la source, griffon et environnement proche, vu depuis la cabane du Louch, le 18 septembre 2014

La source est pérenne selon les informations recueillies. Elle est distincte du vallon occupé par les torrents cartographiés sur la carte IGN 1/25000. Elle a été aménagée par création d'un bassin maçonné de 0,3 par 0,2m, de 0,1m de profondeur.

Un aménagement est projeté pour réaliser une modernisation du captage (état actuel Cf. clichés à la figure 5). Un système de bac collecteur/dessableur et bassin de mise en charge, en PEHD, est envisagé.

La cabane du Louch se situe altimétriquement 30 mètres en contrebas de l'émergence. Une conduite en PE est installée. Elle n'est plus active. Il est prévu de rénover cet équipement.

Le traitement des eaux sera effectué avec des galets de chlore.
