Cabane pastorale « d'Herbe Soulette »
Col de l'Herbe Soulette
Commune de Saint-Lary

**Avis de l'Hydrogéologue Agréé
sur la définition des périmètres de protections
du captage d'alimentation en eau potable
de la cabane pastorale "d'Herbe Soulette"**

**Patrick GUILLEMINOT
Hydrogéologue agréé
en matière d'hygiène publique
pour le département de l'Ariège**

- OCTOBRE 2014 -

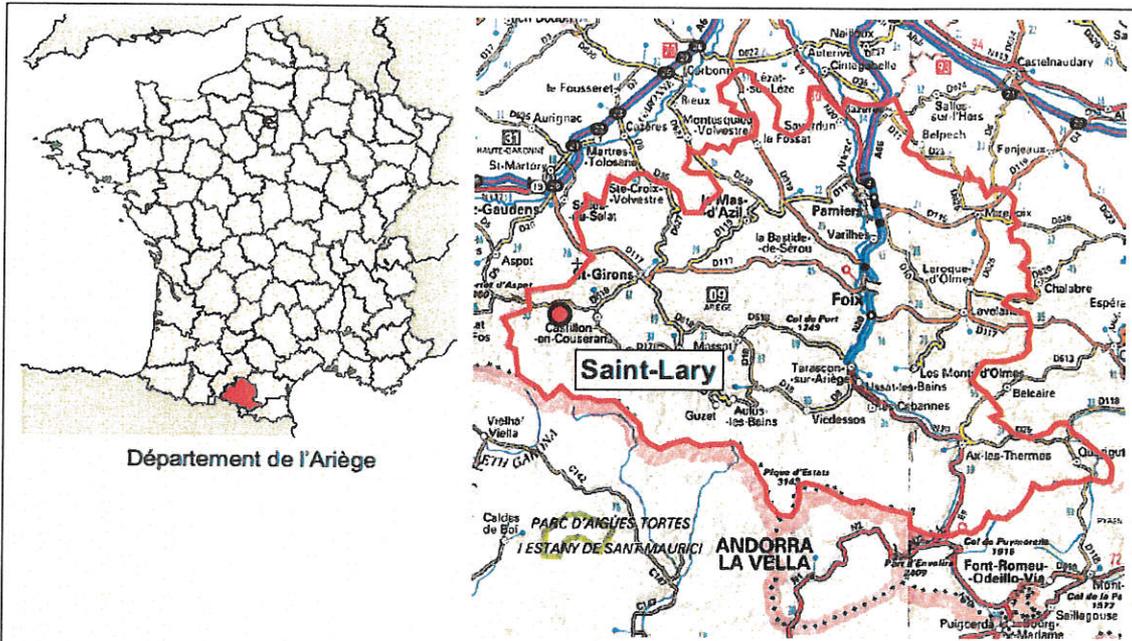
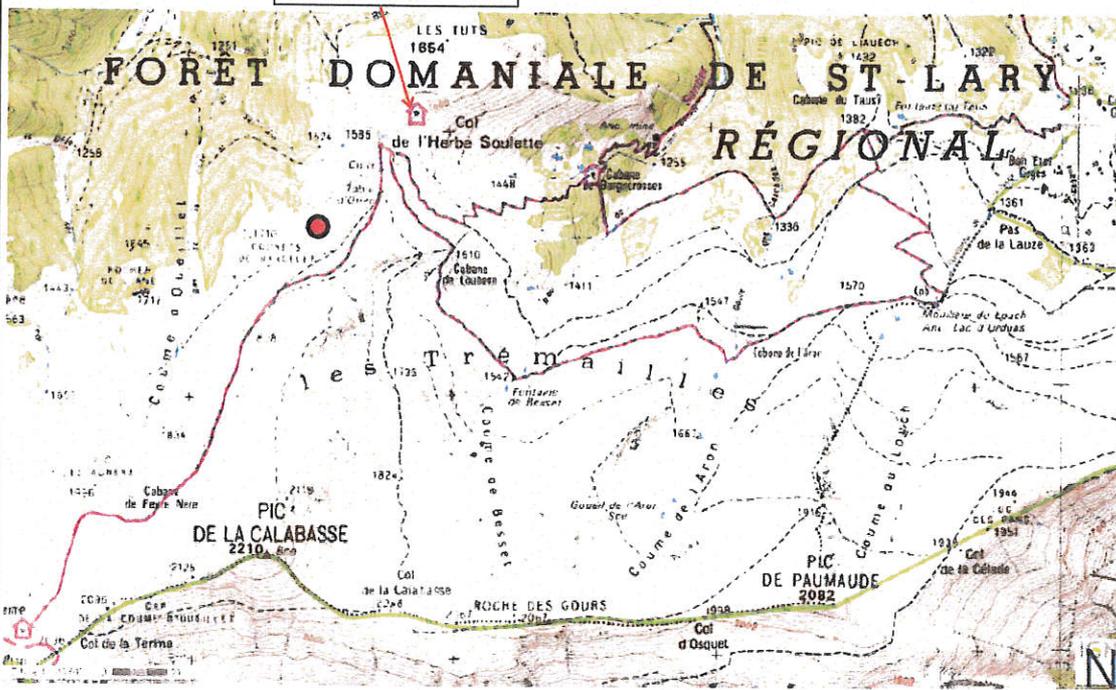
<p>Expertise HA 09/20141024/A</p>	<p align="center">- Commune de Saint-Lary (09) - Expertise HA de la source de la cabane d'Herbe Soulette à destination de la cabane d'Herbe Soulette</p> <p align="center">Plan de situation générale</p>	<p align="center">Figure 1</p> <p align="center">Octobre 2014</p>
---------------------------------------	--------------------------------------------------------------------------------------------------------------------------------------------------------------------------------------------------------------------------	--------------------------------------------------------------------------

Le point d'eau n'est pas référencé dans la base de données Infoterre du BRGM, dont la localisation est au tableau 1 ci-après (Cf. fig. 1 et 2):

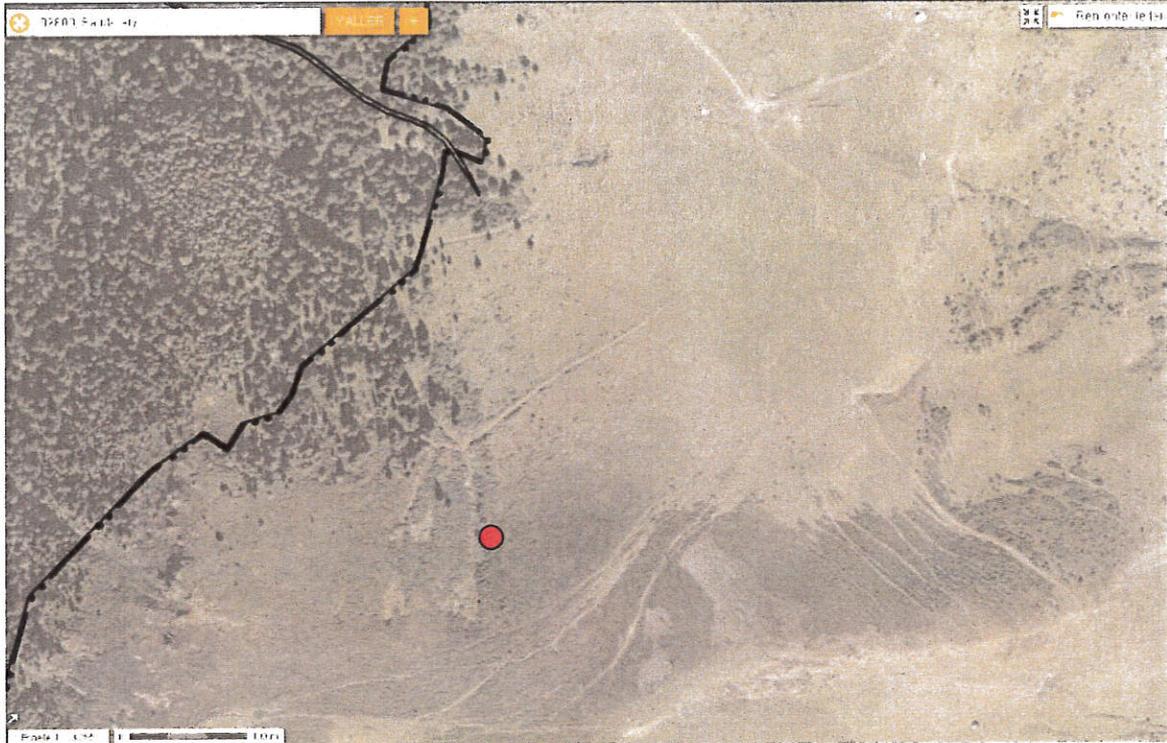
Figure 2 : Extrait du cadastre de Saint-Lary et source

Elle émerge sur la parcelle cadastrale section C, lieu dit «Courets de Barcelet», parcelle 1995 (Cf. tab. 1 et fig. 2).

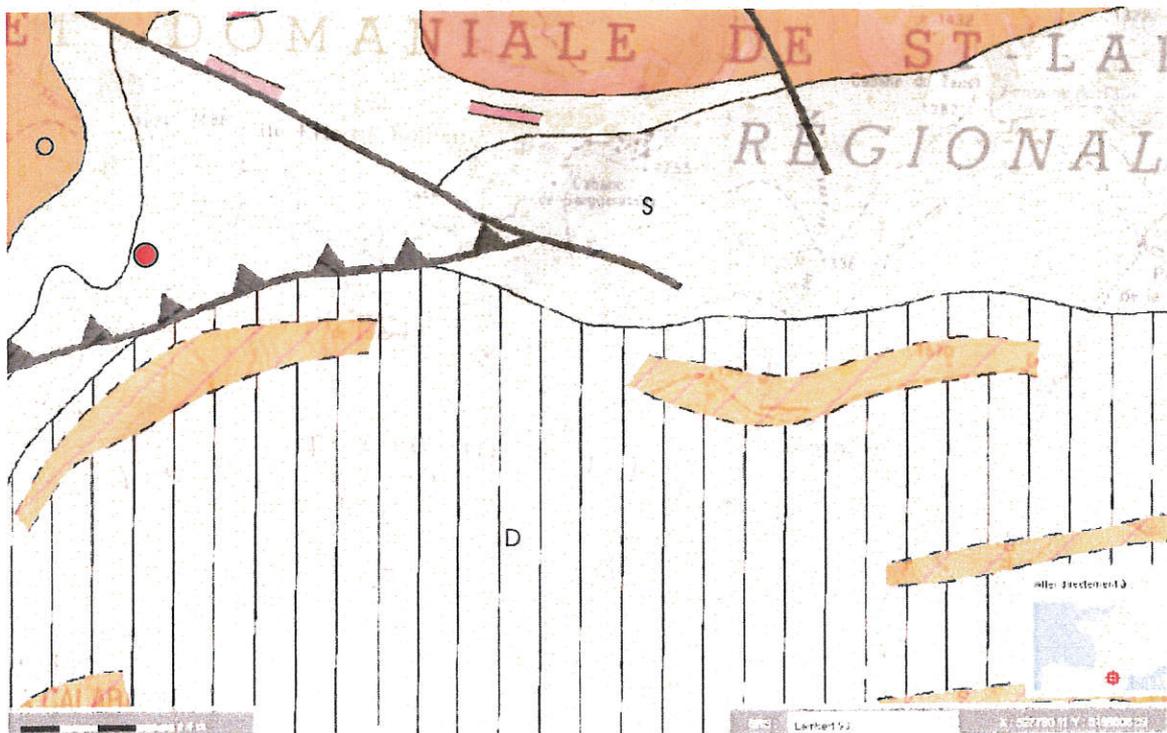
Figure 3 : carte géologique du site (document BRGM),
D : dévonien, S : silurien ; O : ordovicien et source

La source « Captage de la cabane d'Herbe Soulette » est située dans les terrains paléozoïques plissés de la zone axiale des Pyrénées. Les dépôts du Silurien et du Dévonien concernés sont constitués de puissantes séries alternant des schistes carburés, des schistes, des calcschistes, des pélites et des calcaires (Cf. fig. 3).

Des indices de fracturation affleurent à proximité des sources (schistes broyés et secteurs à oxydes de fer).

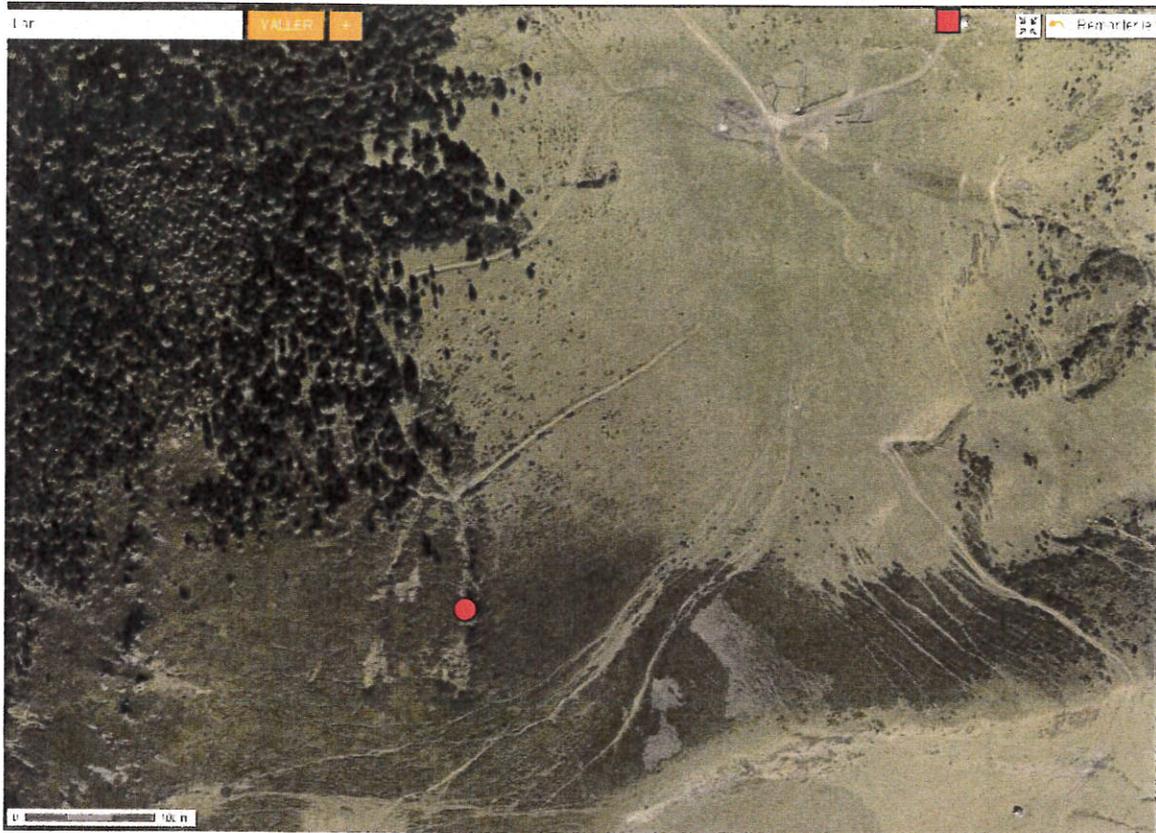
Figure 4 : Orthophotographie du site, ◦ : source ; □ : cabane d'Herbe Soulette

Ce secteur est principalement occupé par des estives (l'Estremailles ou Les Tremailles, orthophotographie à la figure 4). Le site est principalement recouvert de rodhodendrons.

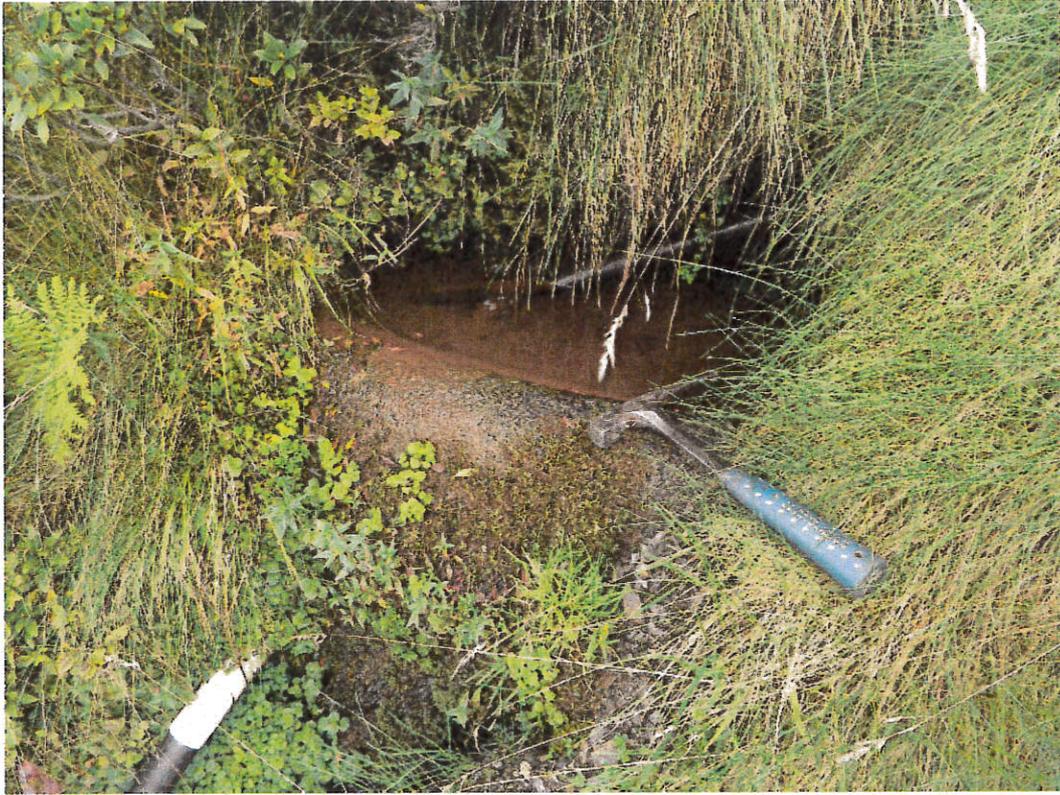
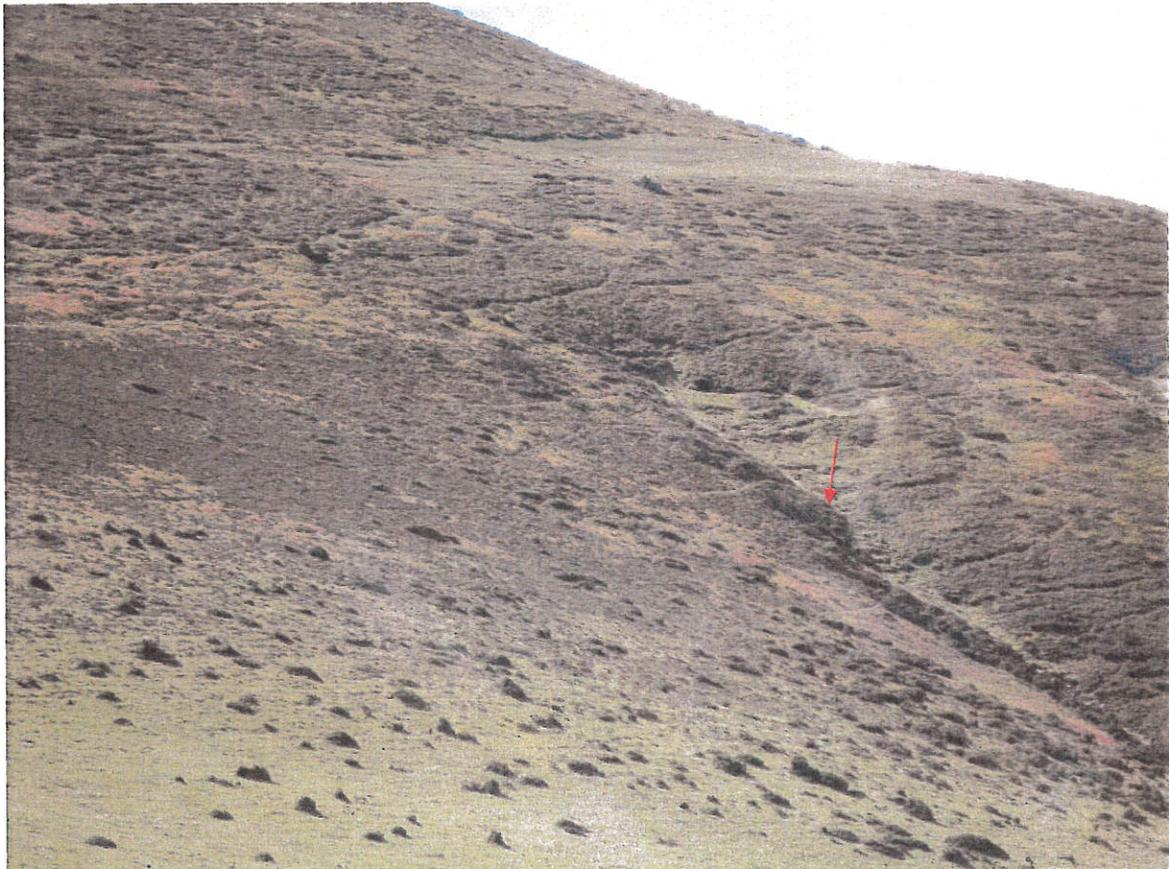
La source principale sourd d'un griffon capté, dans la dépression créée par le cours d'eau, en rive gauche. Les terrains en place sont des schistes noirs, l'ensemble est uniformément recouvert, de part et d'autre de végétation herbacée de l'étage alpin.

La source principale est pérenne selon les informations recueillies. Celles de la tête du vallon présente une trop forte variation de débit pour être utilisée. L'émergence aménagée, par deux bassins maçonnés de 0,3 par 0,2m, de 0,1m de profondeur peut être utilisée pour le captage.

Figure 5 : Cliché de la source, griffon et environnement proche, vu depuis la cabane d'Herbe Soulette, le 18 septembre 2014

Un aménagement est projeté pour réaliser une modernisation du captage (état actuel Cf. clichés à la figure 5). Un système de bac collecteur/dessableur et bassin de mise en charge, en PEHD, est envisagé.

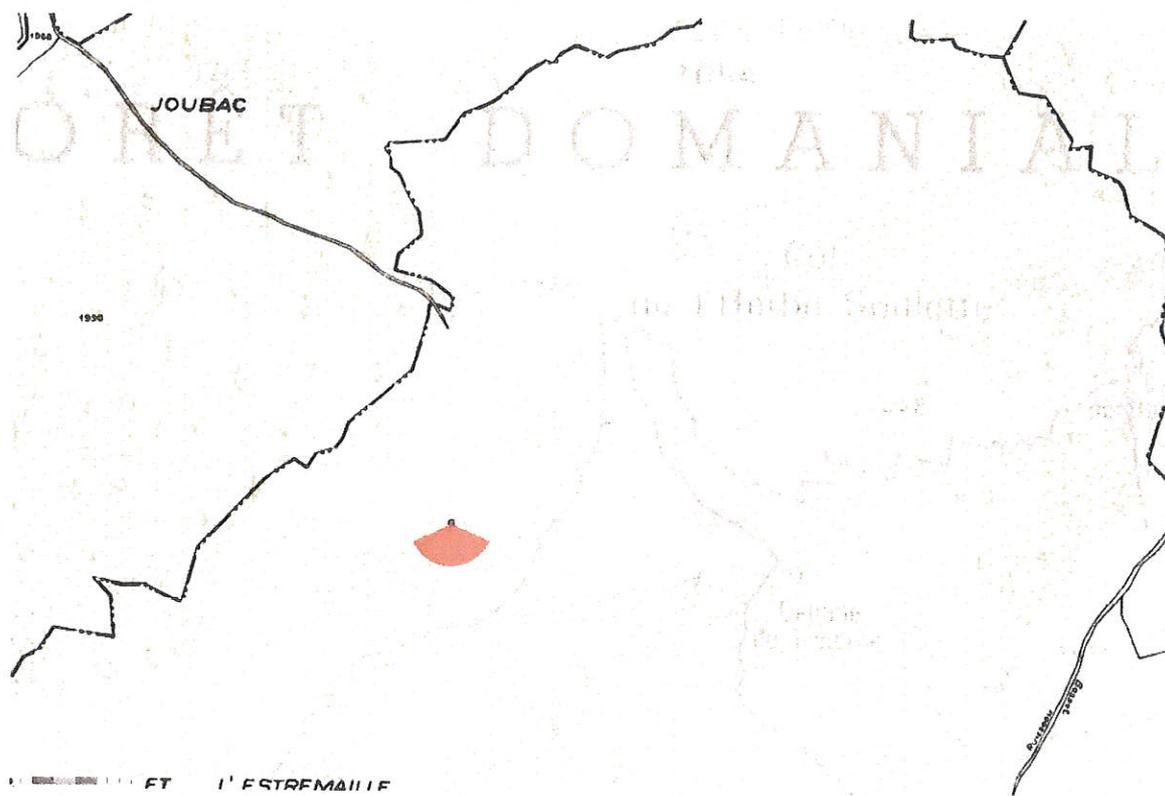
Figure 6 : Périmètre de Protection Immédiate proposé

Le P.P.I. sera un secteur de cercle de 120° d'ouverture d'angle, en direction de l'amont du vallon, de 80 mètres de rayon, centré sur le griffon et l'installation projetée.

Compte tenu de l'altitude du lieu et de son occupation saisonnière, le P.P.I. sera clôt avec une installation amovible, mise en place dès la montée du bétail à l'estive. L'accès au captage et au périmètre de protection sera rendu impossible aux animaux.

Cette clôture sera entretenue et constituera le périmètre de protection immédiate du captage. Il sera replié à l'issue de la période d'occupation de la cabane.

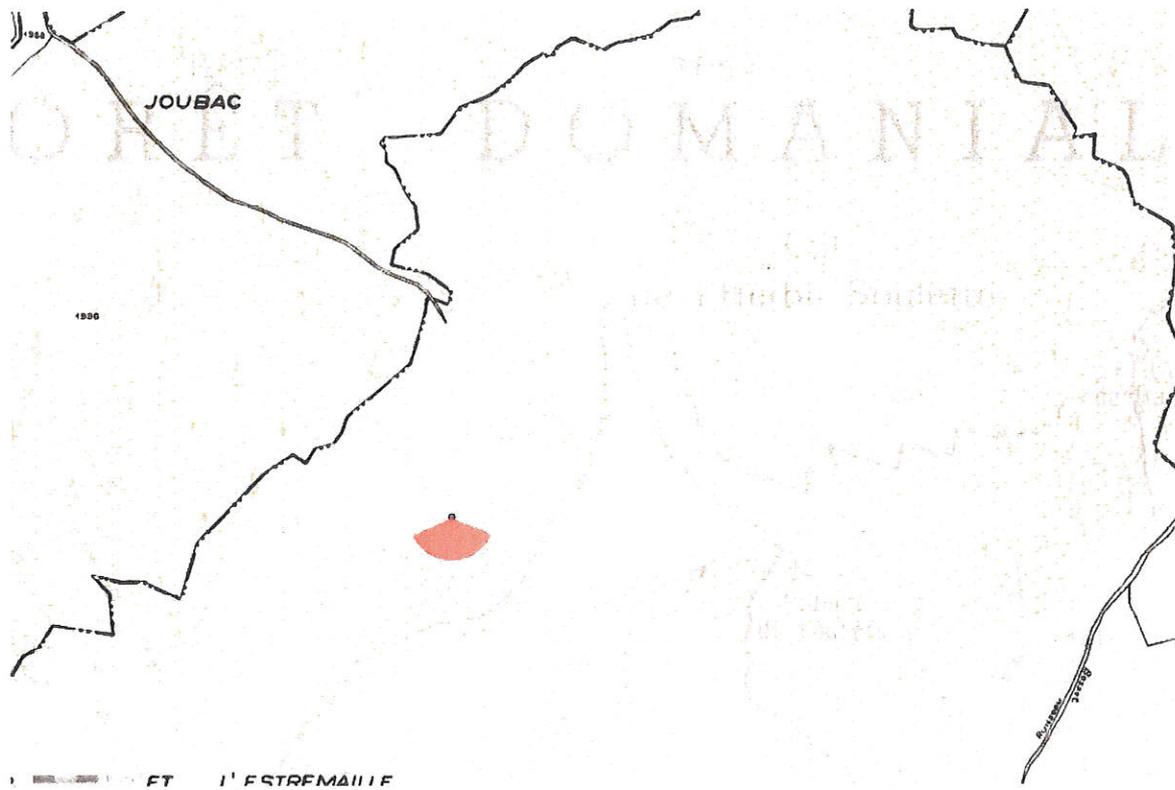
Figure 7 : Périmètres de Protection Rapproché proposé, et P.P.I., sur fond cadastral et topographique

Compte tenu de la situation du captage, le P.P.R. proposé est matérialisé sur la figure 7, parcelle 1995, section C à Saint-Lary.

Ce périmètre a pour but de réduire les risques de contaminations. Il est constitué des terrains qui forment l'amont hydraulique le plus proche au-dessus du captage, à l'amont du P.P.I. Compte tenu des fortes pentes, il est étendu jusqu'au sentier de randonnée à l'amont. Le secteur est à couverture de rhododendrons.
