Projet de mise en place d'une pompe à chaleur sur eau de nappe

Traçage des eaux souterraines à partir du forage de rejet

Sciences Environnement
Agence de Besançon

Pour le compte : de la Commune de Bourbonne-les-Bains

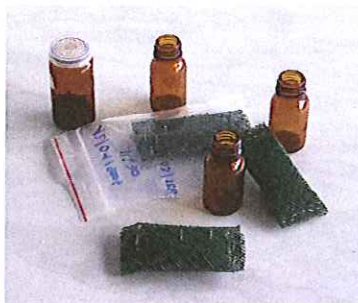
Fluocapteurs

Les concentrations de colorants restituées aux émergences sont généralement trop faibles pour être détectées à l'œil nu. La surveillance a consisté en la concentration du colorant sur fluocapteurs (cf. photo) pour l'ensemble des points de surveillance, et par fluorimètre au forage AEP F3.

Les fluocapteurs sont des petits sachets remplis de charbon actif, placés dans les sources ou les rivières. Le charbon actif a la propriété de pouvoir fixer les composés fluorescents.

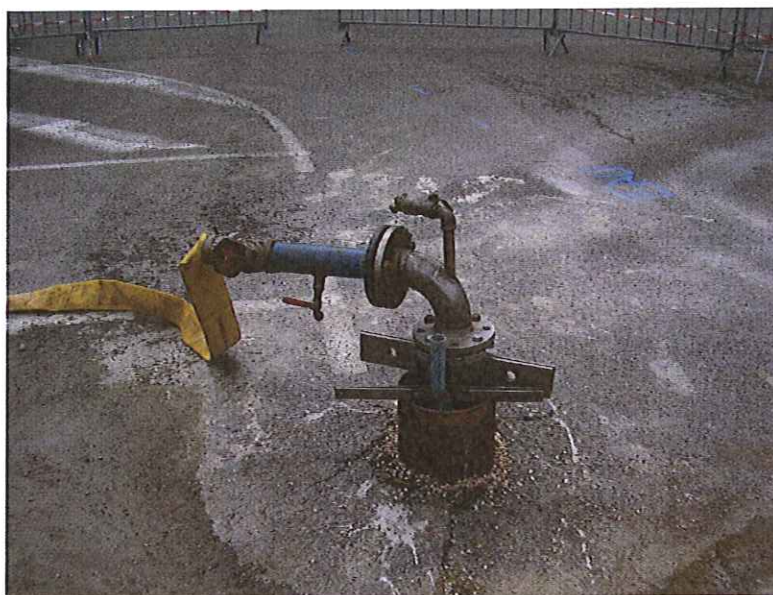
Rejet dans le nouveau forage – Test d’absorption

L'injection de 300 g de fluorescéine diluée a été réalisée à 13h35 dans le nouveau forage de rejet.

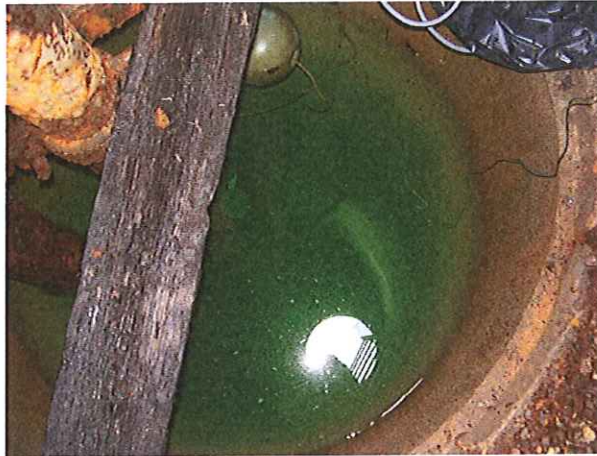
Coloration visible du puits de la Salle des Fêtes

La présence de fluorescéine au puits de la Salle des Fêtes (point C) est confirmée visuellement lors des tournées.

Par contre, l'opération de coloration met en évidence la liaison (rapide) entre le forage de pompage et de rejet qui remet en cause le fonctionnement du doublet pour une utilisation en PAC sur nappe (recyclage thermique).

La rapidité de liaison s'explique par le mode fissurale de la circulation de l'eau dans le terrain qui au contraire de milieux poreux, peut nécessiter un allongement plus important de la distance entre les ouvrages du doublet.
