- MISE EN PLACE DES PERIMETRES DE PROTECTION -

COMMUNE DE COLMIER LE HAUT
Captages du Val Saint Martin

*Dossier préliminaire en vue de la consultation de
l'hydrogéologue agréé*

Novembre 2002

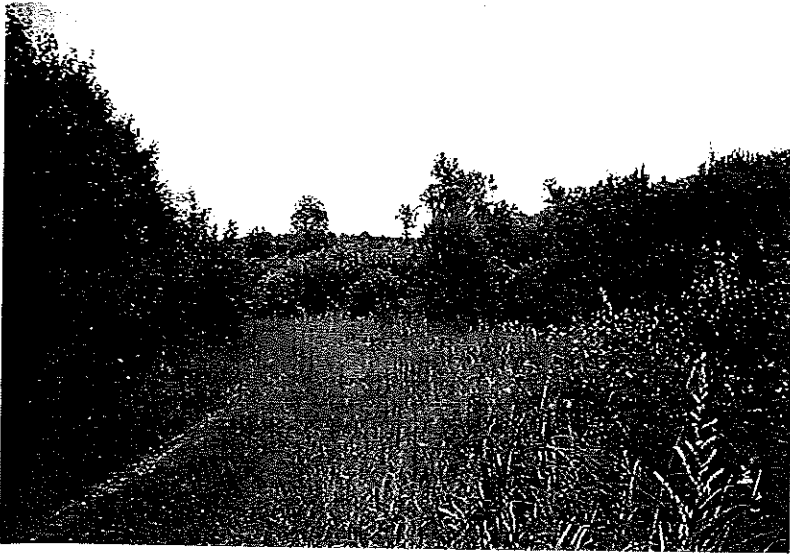
Environnement du champ captant.
Les conduites passent à droite du chemin.

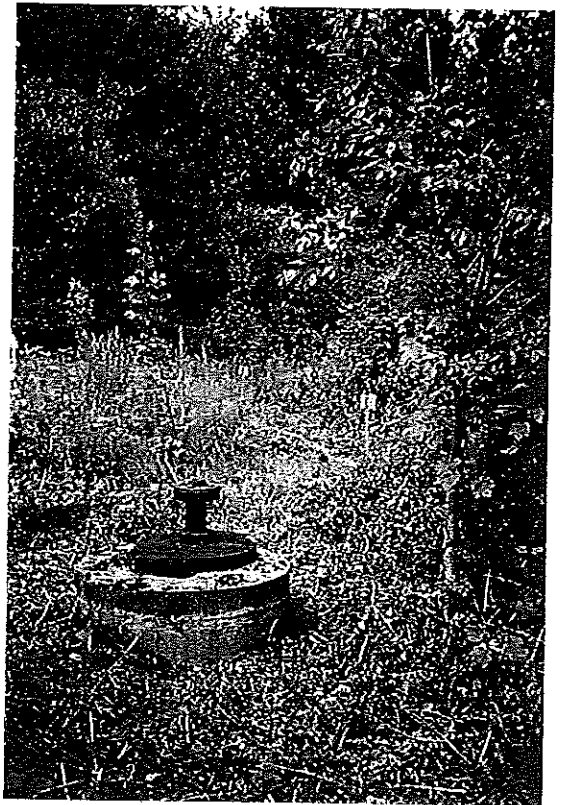
Le collecteur "Tumulus".
Le piquetage souligne le sommet de la paroi moulée.

A l'emplacement de l'ancienne chambre de captage en pierres, une paroi moulée en béton armé de 20 cm d'épaisseur, d'une hauteur de 2 m a été réalisée sur une distance de 9 m vers le Nord-Ouest et de 6 m vers le Sud-Est.

Un drain collecteur en Ø300 mm passe au travers de la paroi pour diriger les écoulements vers un ouvrage de réception traditionnel où est située la crépine de distribution. Une excavation, de 7 x 4 x 1 m, creusée en amont de la paroi moulée, accueille une série de drains disposés aux débouchés des tuyaux d'évacuation et recouverts de graviers 030/50.

A la fin des travaux, l'ouvrage s'est malheureusement montré improductif (moins de 0,5 m³/h). La raison de cette improductivité peut avoir deux hypothèses qu'il conviendrait de confirmer : l'ouvrage était situé trop en amont (trop haut topographiquement) et/ou la paroi moulée était peut-être sous-dimensionnée (pas assez profonde ou pas assez longue).

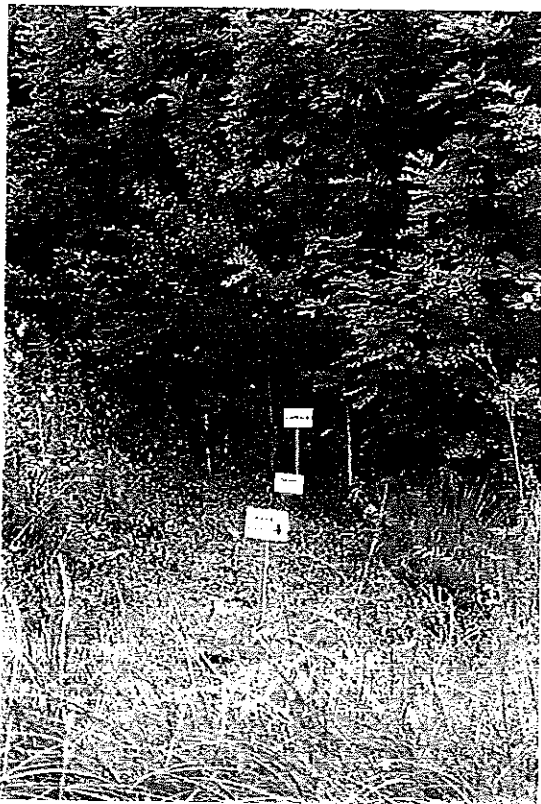
Drain n°2.
