Commune d'ENGINS

Observations effectuées sur des sources le 18 Mars 2004

A - Captages des MERCIERS -

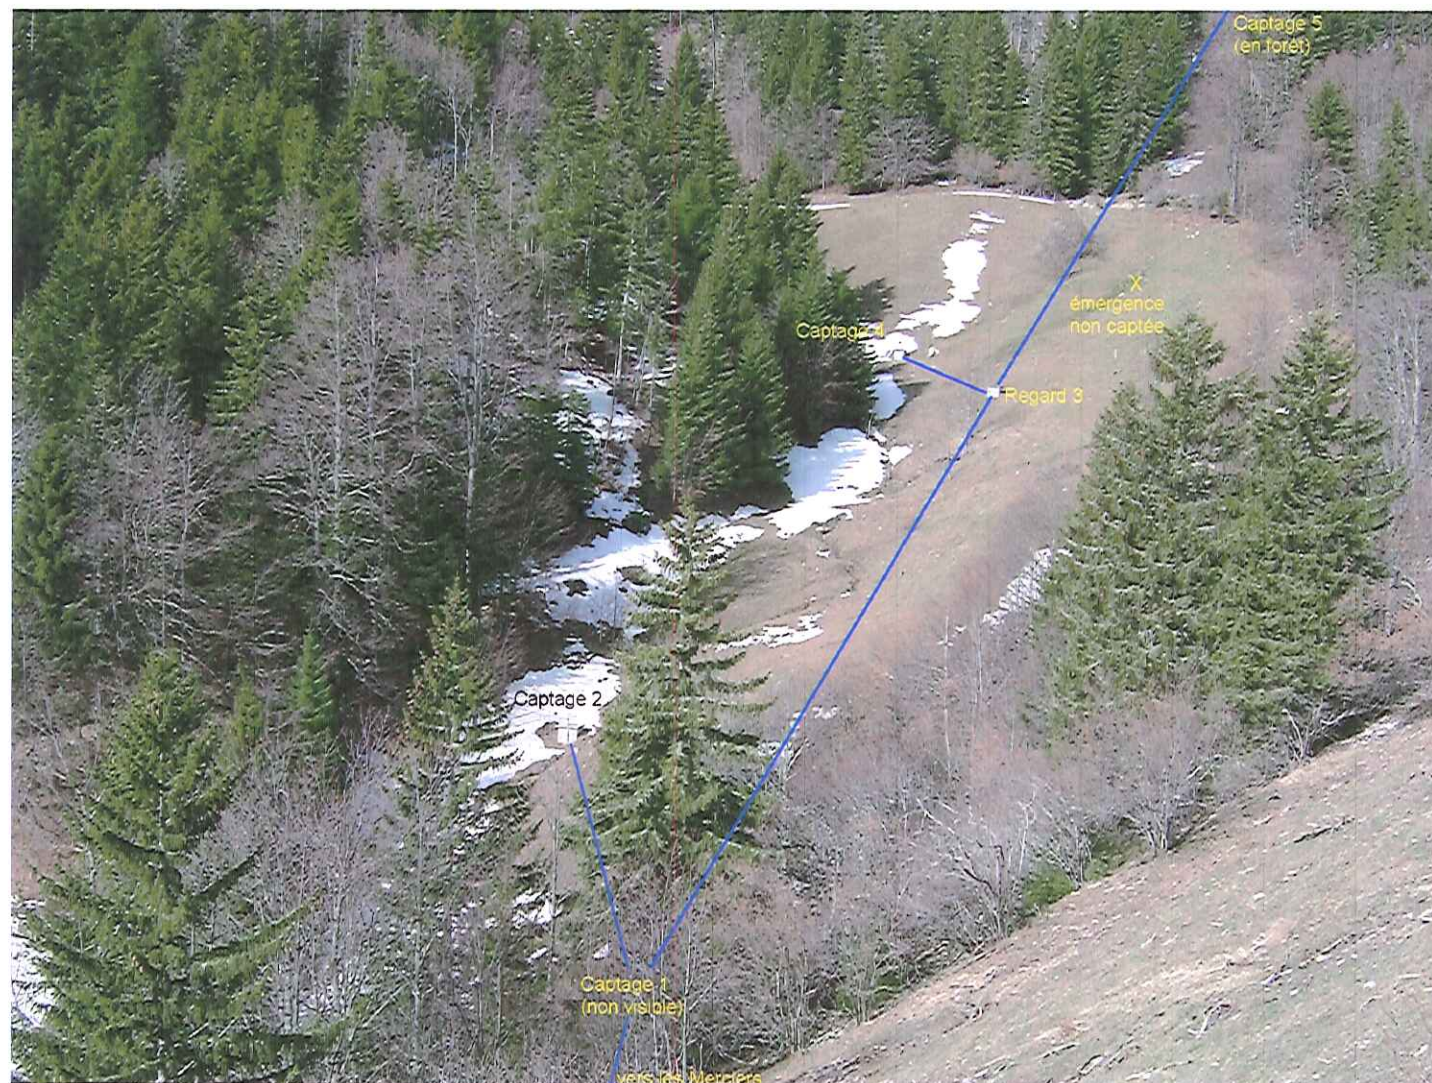
Captages des Merciers

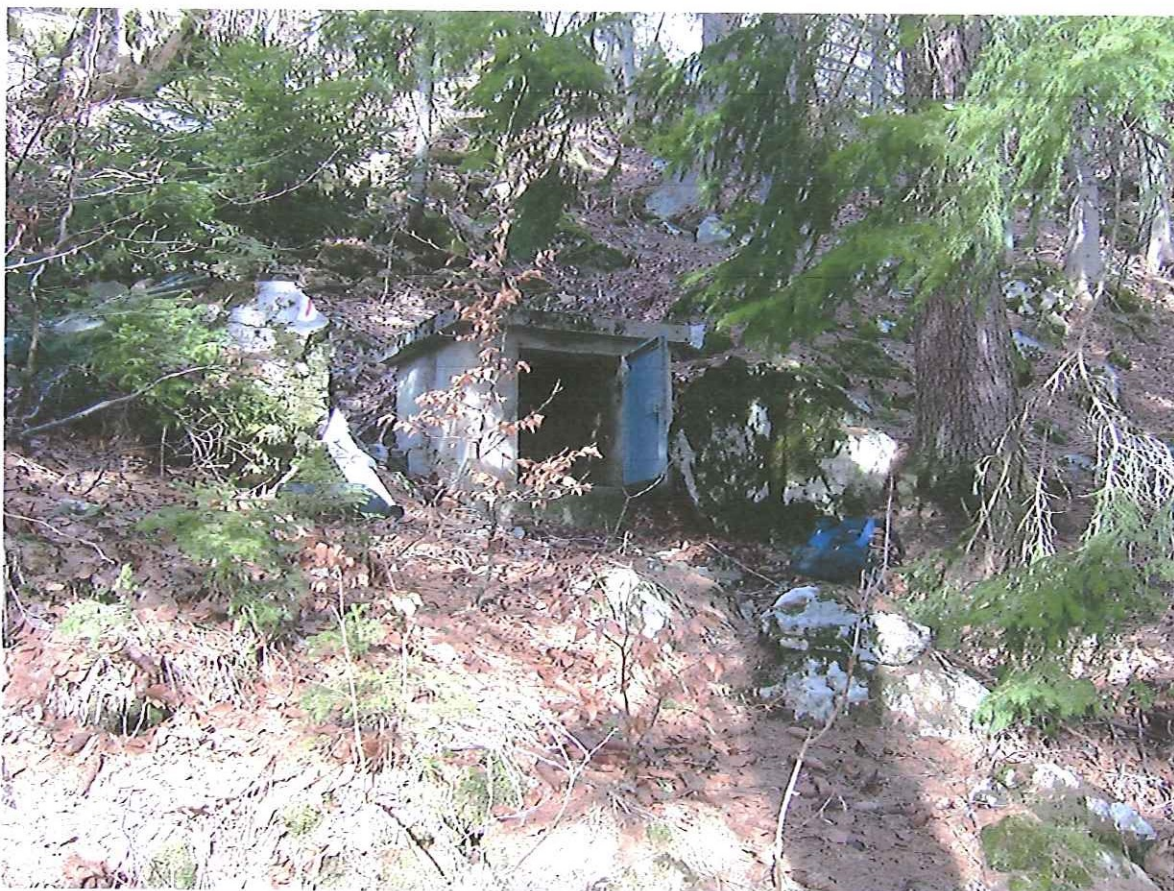
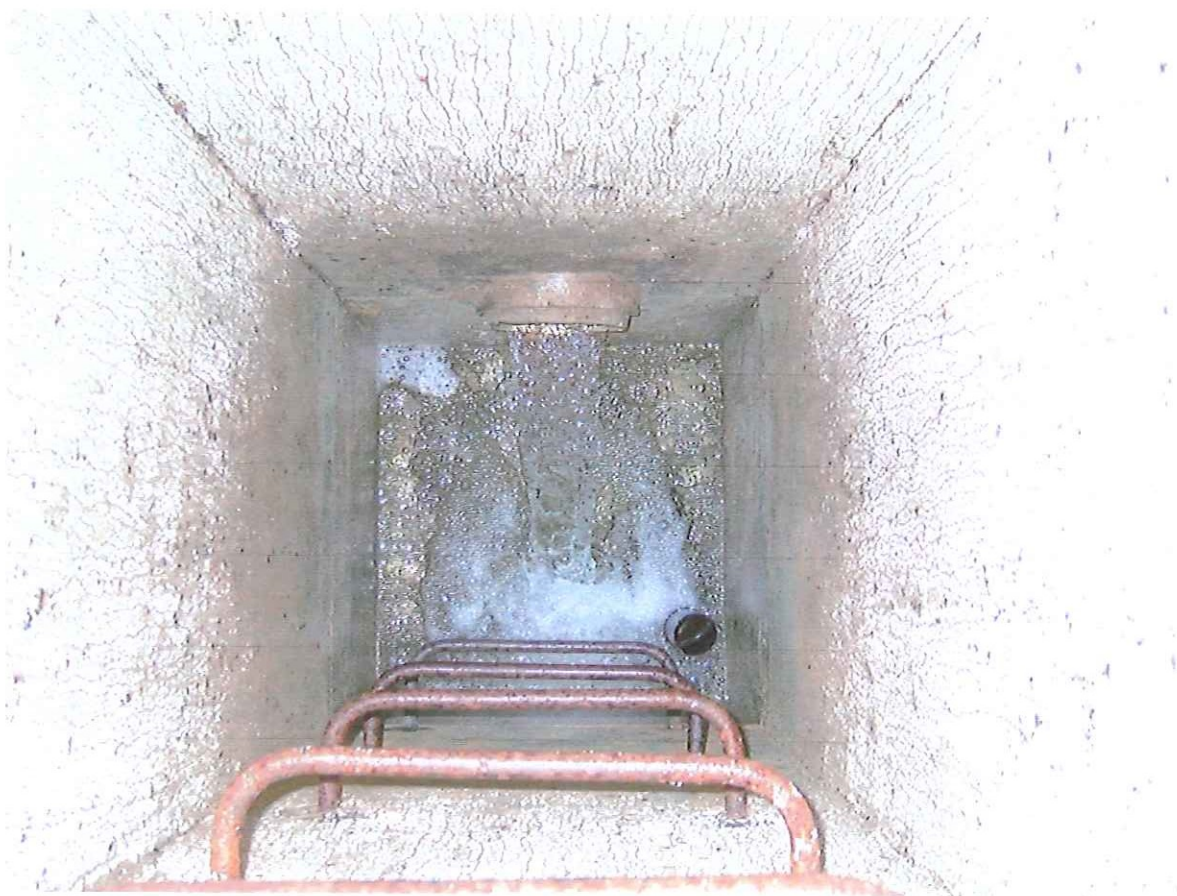
Ouvrage 5 :

- Captage en terrain boisé,
- Calcaires gréseux visibles juste à l'amont du captage, mais peut être pas en place, plus éboulis à gros blocs,

Un drain Ø 200 arrivant de face, mais probablement bifurqué ; une branche a été sondée à 4,30 m.

- 238 µS/cm 6,3°

Les Merciers. Captage 5

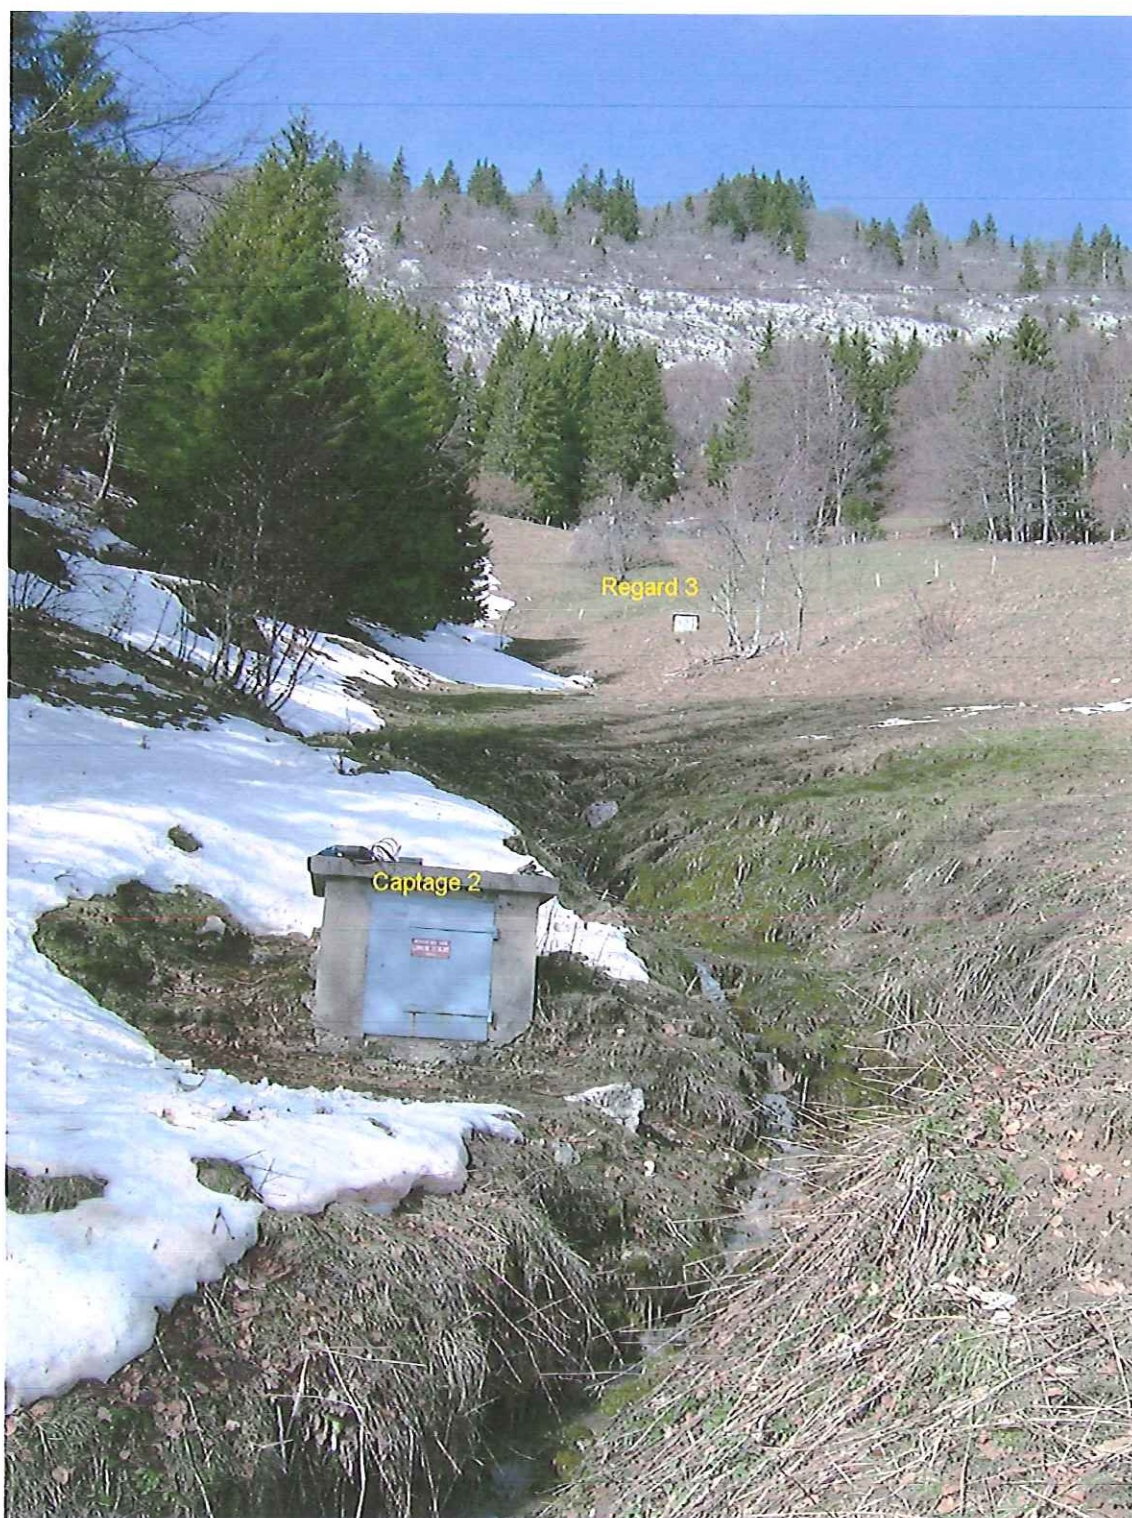
C'est un captage à seulement 1 m en rive droite du ruisseau. Drain sondé sur 1 m (butée)

Des relations sont à craindre car le ruisseau est encaissé dans des éboulis.

- 304 $\mu\text{S/cm}$ 5,2°

Le ruisseau proche est à 308 $\mu\text{S/cm}$ et 5,6°.

Les Merciers. Captage 2, longé par le ruisseau.

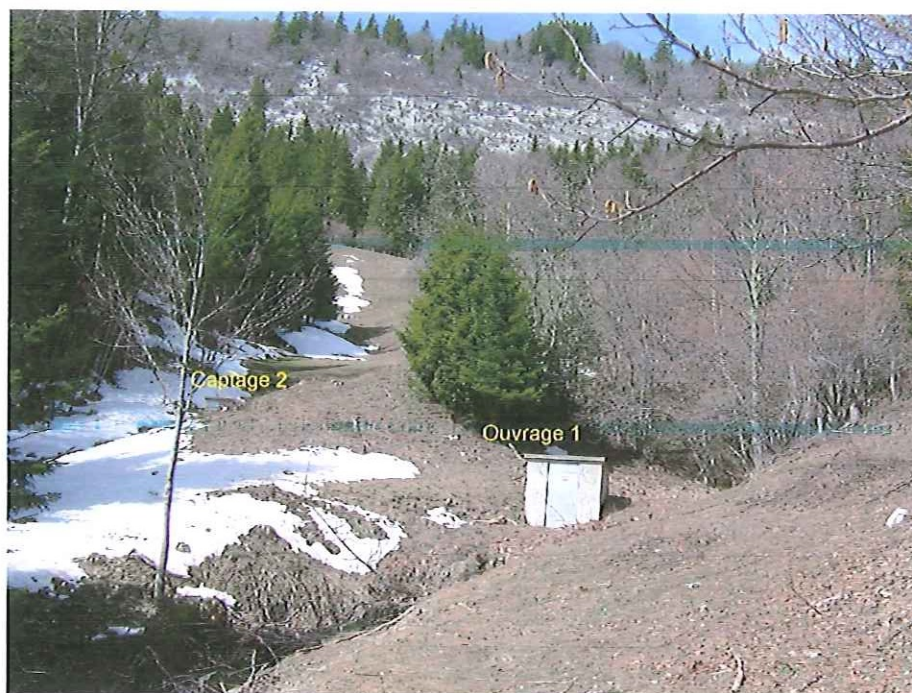
Comporte 1 captage : drain arrivant dans l'angle N, longueur 7,80 m donc extrémité très proche du ruisseau sec.

- 352 $\mu\text{S/cm}$ 6,7°

Les Merciers. Ouvrage 1
