Direction
départementale
de l'agriculture
et de la forêt

Commune de NANTES EN RATTIER

Observations sur le captage du CREUX de ROIZON

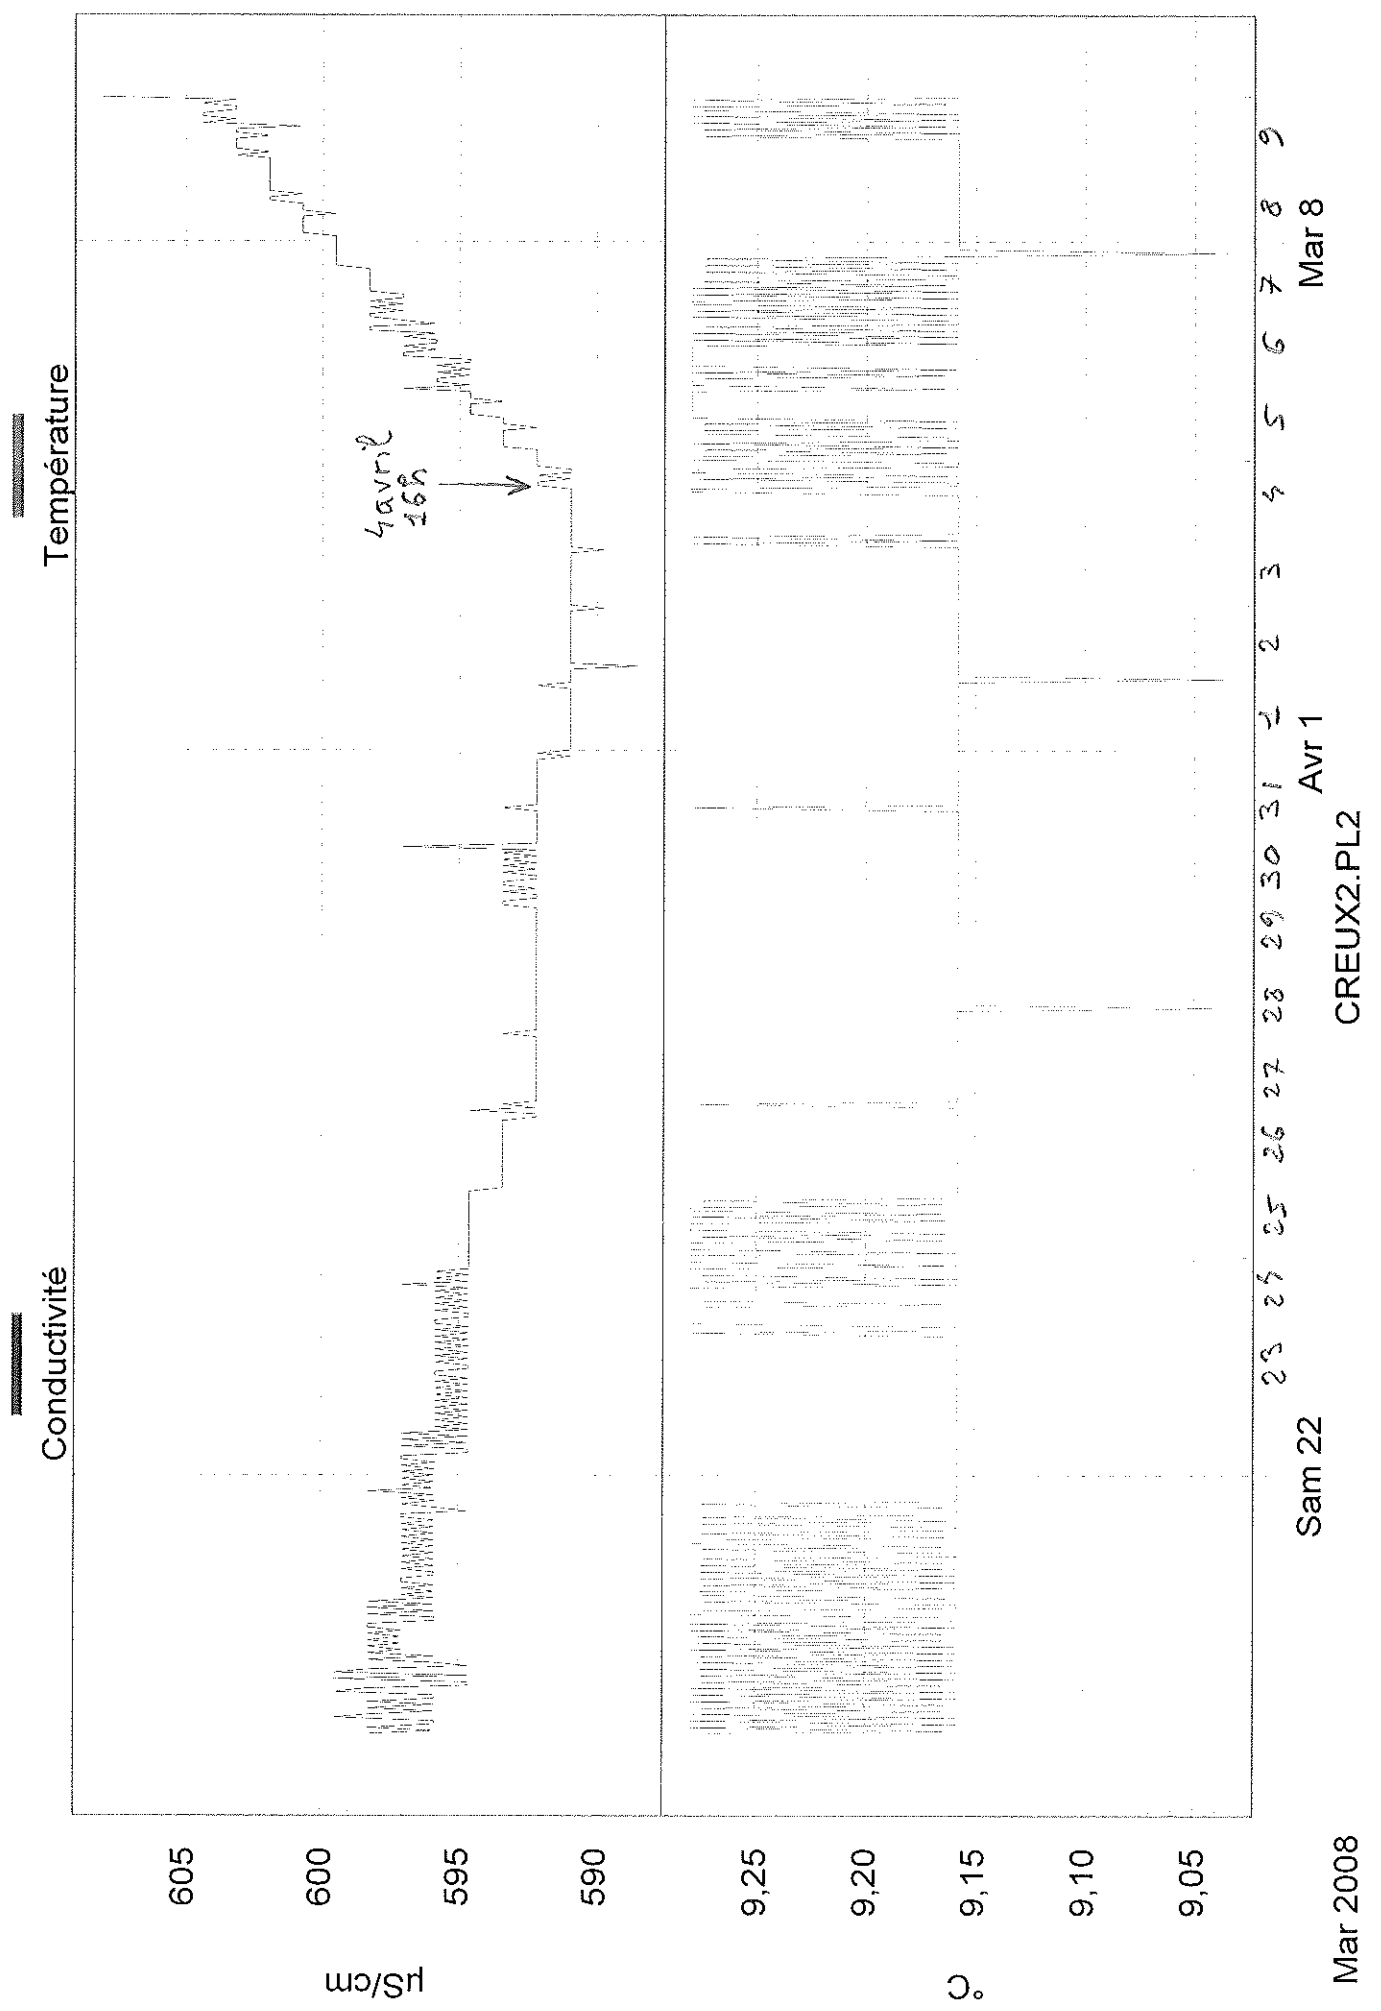
Captage Creux 18 mars 08

On retiendra pour l'instant que la vitesse de circulation de l'eau à l'amont du captage du Creux est élevée. Ainsi, le tas de fumier photographié le 18 Mars 2008 (voir photo jointe), bien qu'en dehors du périmètre de protection éloignée, et à 250 m du captage, n'est en réalité qu'à deux semaines de transit de celui-ci.
