Commune de Labastide

AVIS HYDROGÉOLOGIQUE POUR LA MISE EN PLACE DES PERIMETRES DE PROTECTION DE LA SOURCE MONTJOYE

Pessac, 2 octobre 2012

Rapport n° 65-17

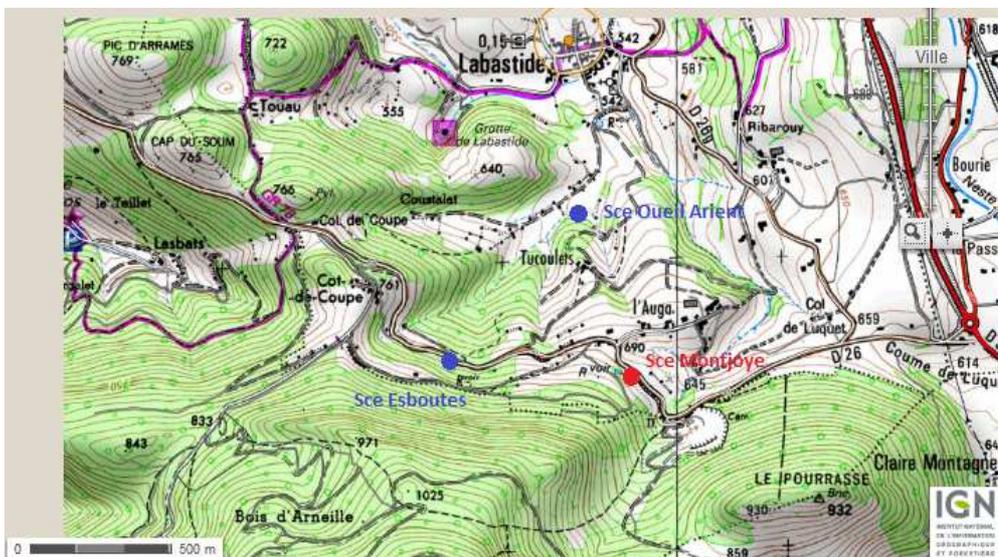
La situation de la source Montjoye et des deux autres sources alimentant la commune de Labastide est donnée par la **figure 1**. L'accès à la source se fait depuis le bourg de Labastide par la route départementale RD 26. A la sortie du Bourg, il faut prendre la direction du Sud-Est, puis au col de Luquet prendre vers l'Ouest ; la source se trouve entre la carrière de la société MUR et l'intersection avec la route conduisant au quartier l'Auga. Le réservoir, où arrive l'eau du captage, quand il est connecté, se voit sur le bord sud de la route RD 26 (**annexe2**).

Figure 1. Localisation des sources alimentant la commune de Labastide sur fond topographique IGN (le point rouge correspond à la source de Montjoye)

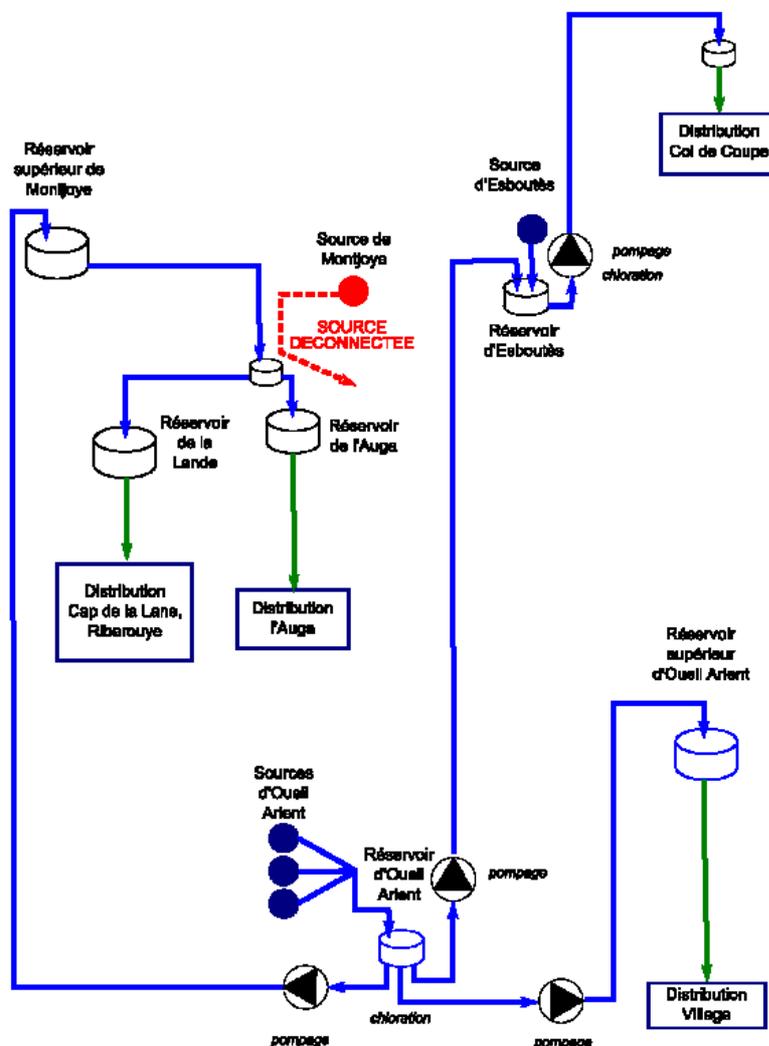
La source Montjoye contribue, lorsqu'elle est connectée, à l'alimentation en eau potable de la commune. Le réseau de distribution simplifié est donné ci-après par la **figure 2**.

Figure 2. Schéma du réseau de distribution en eau potable de la commune de Labastide (schéma extrait rapport CACG – août 2010)

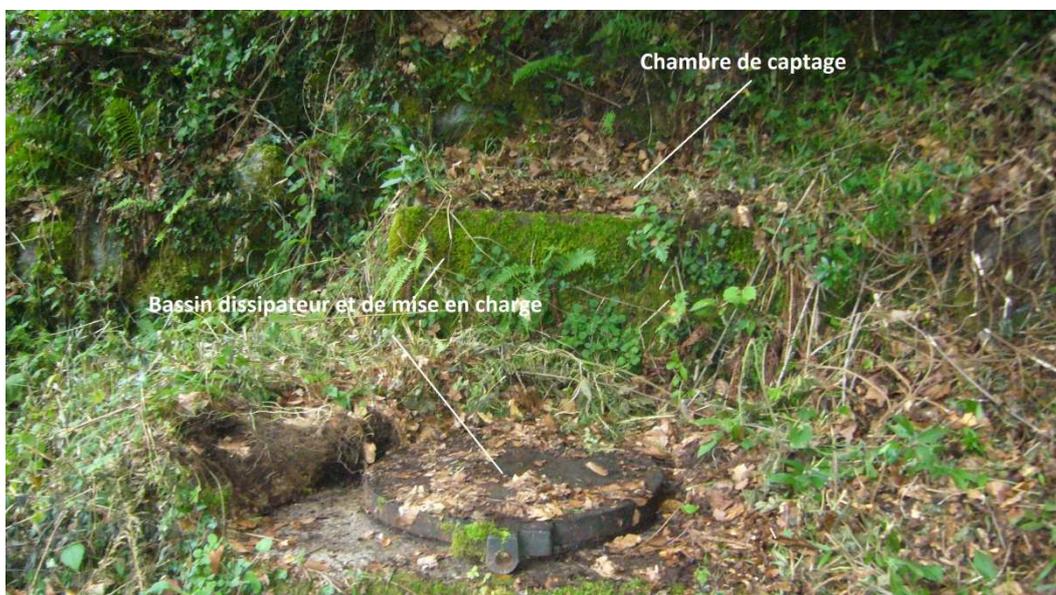
Le captage est constitué par (*figure 3*) :

- une chambre de captage en béton, pour partie enterrée et non accessible le jour de la visite (ouverture scellée), sans trappe d'aération. Le dispositif de captage n'est pas visible : griffon capté ou drain. Sa date de réalisation n'a pu être précisée.

On peut penser qu'il s'agit d'un aménagement d'une source qui sourd dans les affleurements rocheux qui forment en arrière plan une petite falaise orientée ENE-WSW, de 2 à 3 m de hauteur et bien visible à l'ouest de l'ouvrage en remontant en direction du réservoir supérieur de Montjoye.

Figure 3. Photographie de l'ouvrage de captage et du bassin de mise en charge aval (prise de vue réalisée le 2 août 2012)

Le jour de la visite, l'ensemble du dispositif de captage était recouvert de plantes grimpantes, de feuilles mortes et de mousses comme le montre la photographie de la figure 3. Les alentours n'étaient pas entretenus.

Dans un 1^{er} temps, il conviendra de nettoyer les abords du captage (enlever feuilles mortes, végétation et mousse) et reprendre localement l'étanchéité de celui-ci si des fissures ou ouvertures sont observées. Le béton peut être rendu perméable et son étanchéité n'est pas garantie. La canalisation de transport devra être changée entre le captage et le bassin et une désinfection générale devra être mise en œuvre.

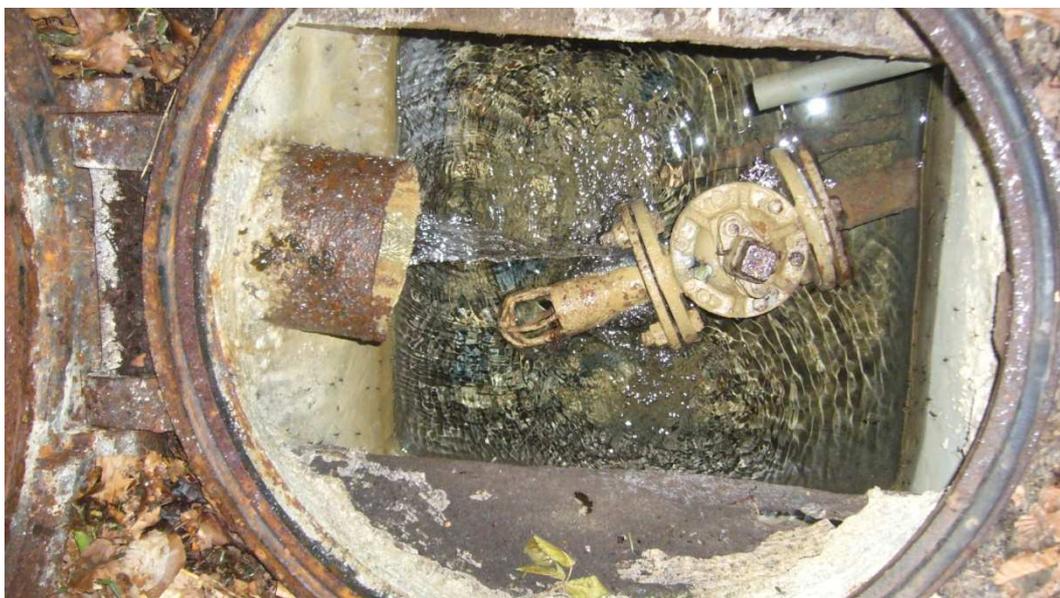
La **figure 4** détaille l'intérieur de cet ouvrage qui est dans un état plutôt satisfaisant. Il n'y a pas de gravier et l'eau était parfaitement limpide. L'eau arrive, bien sur le côté gauche de la boîte par une seule canalisation en acier de gros diamètre (\varnothing 120 mm). L'eau part en direction du bassin de répartition de Montjoye au moyen d'une canalisation métallique de diamètre 50 mm environ munie d'une vanne et d'une tête également non crépinée. A la sortie, la canalisation est en PVC.

Le trop plein est évacué par une canalisation en PVC visible en haut à droite de la photographie faite le 2 août 2012.

Le joint d'étanchéité du dispositif de fermeture de la boîte était absent ainsi que la cheminée d'aération.

Figure 4. Photographie de l'ouvrage de mise en charge en aval du captage. Arrivée de l'eau à gauche, départ à droite avec vanne et trop plein PVC (prise de vue réalisée le 2 août 2012)

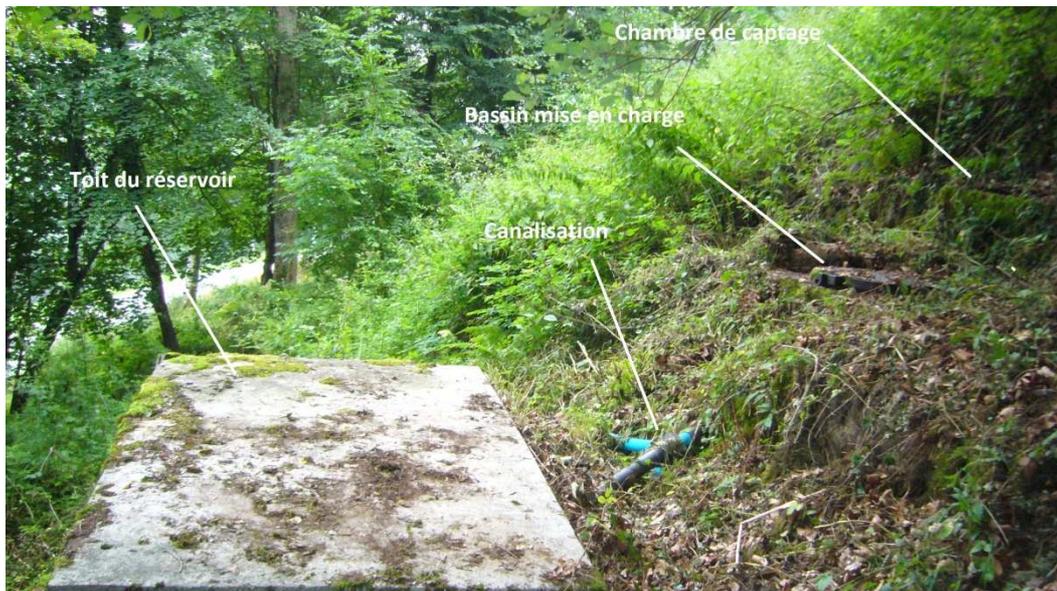
Le bassin de Montjoye, où arrive l'eau du captage quand celui-ci est connecté, est distant d'environ 5 m à l'ouest (**figure 5**). Le réservoir est protégé par un abri bétonné de dimensions : L = 2,0m x l = 1,2 m x h = 1,5 m, fermé par une porte métallique peinte en vert munie d'une serrure.

Le jour de la visite, la porte était fermée à clef et l'ouvrage était en bon état intérieur.

Figure 5. Photographie de l'ensemble de l'ouvrage et du bassin de Montjoye. La canalisation de transport extérieure est en surface (prise de vue réalisée le 2 août 2012)

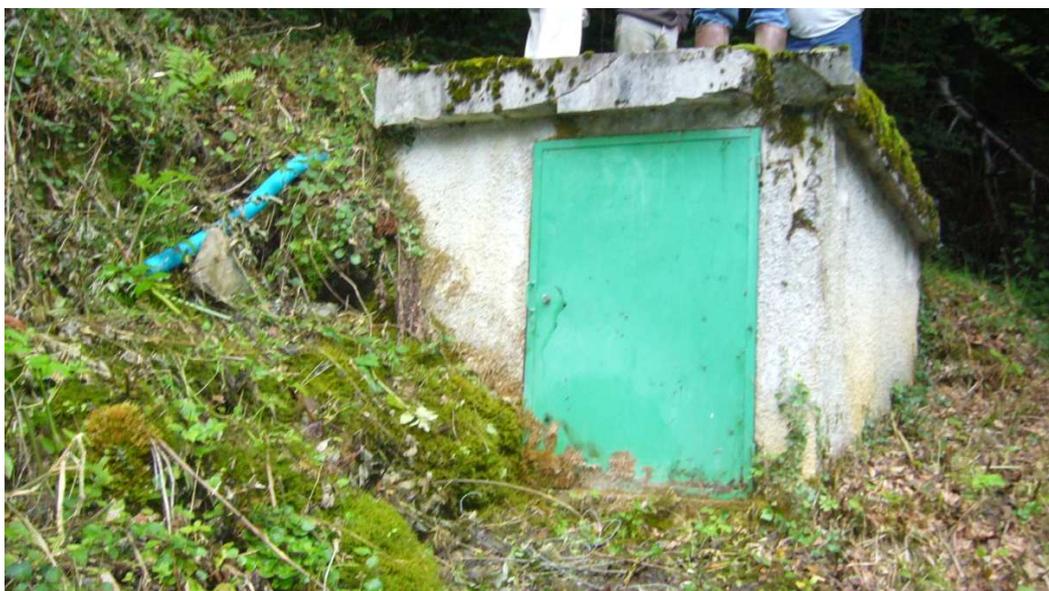
Figure 6. Vue de l'abri du bassin de Montjoye, à gauche la déconnection de la canalisation de transport, l'eau du captage ruisselle directement sur le sol (prise de vue réalisée le 2 août 2012)

Une série d'analyses bactériologiques devra être réalisée, après nettoyage du captage et rebouchage des fissures observées et désinfection du point de prélèvement (l'embout de la conduite traîne sur le sol et la pression d'eau n'est pas suffisante). Si les mauvais résultats venaient à se confirmer, il faudrait réhabiliter le captage lui-même, voir même sa conception. Il faudra en profiter pour changer également la canalisation de transport entre le captage et le bassin.

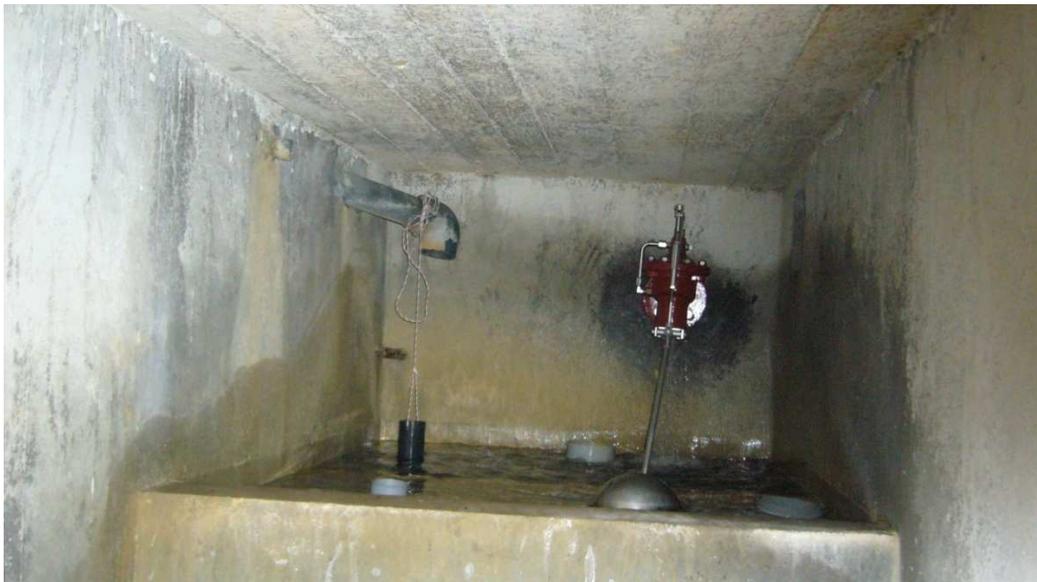
- Un bassin de décantation en tête dans lequel se déverse l'eau du captage de la source de Montjoye, quand celui-ci est connecté, et l'eau provenant du réservoir

supérieur de Montjoye (**figure 7**). Cette 2^{ème} arrivée est asservie et un flotteur coupe l'arrivée d'eau dès que le bassin est rempli.

- Un deuxième bassin reçoit l'eau par « sur-verse ». A l'intérieur de celui-ci, le flotteur interrompt l'arrivée de l'eau du réservoir supérieur de Montjoye. Depuis l'expertise de la CACG, le flotteur a été changé en raison d'un mauvais fonctionnement. Deux canalisations, en prise de fond munies de vanne de sectionnement (**figure 8**), alimentent les réservoirs de l'Auga situé à 50 m environ en contrebas et le réservoir de la Lande situé à 3 km environ.
- les deux bassins sont équipés de trop plein qui évacuent l'eau à l'extérieur de l'abri puis par ruissellement vers le fossé de la route en contrebas.

Figure 7. Vue de l'intérieur du bassin de Montjoye, en haut à gauche l'arrivée de l'eau du captage de la Source (si connectée) à droite l'arrivée du réservoir supérieur de Montjoye (prise de vue réalisée le 2 août 2012)

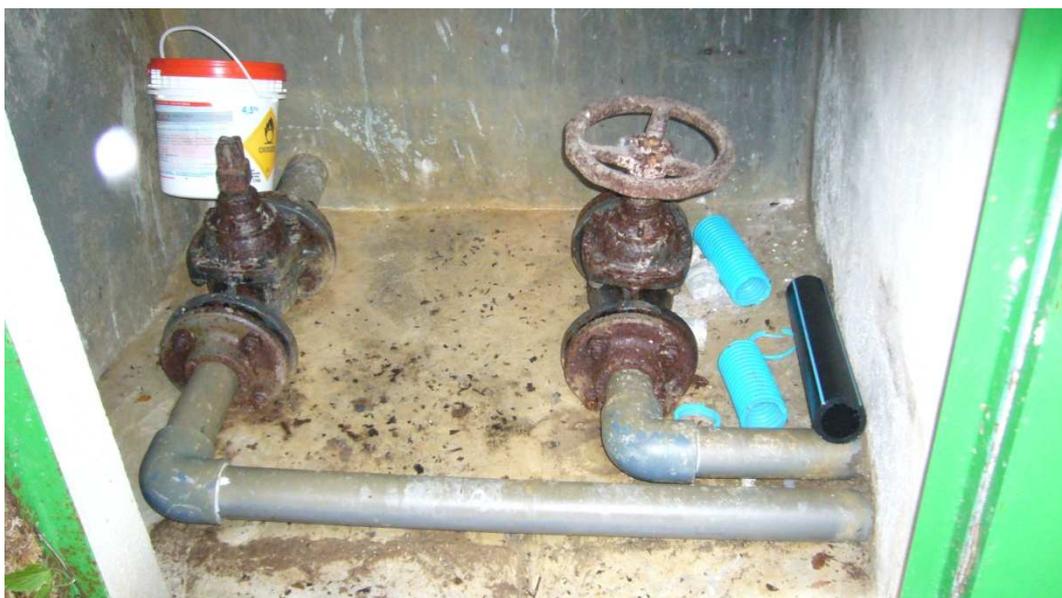
Figure 8. Départ des deux canalisations vers les réservoirs de l'Auga (à droite) et la Lande (prise de vue réalisée le 2 août 2012)

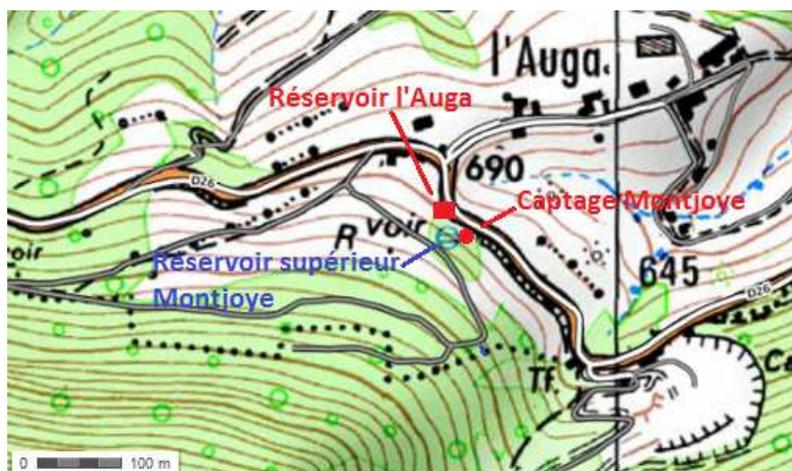
L'eau sortant du bassin de mise en charge de Montjoye, alimentée aujourd'hui exclusivement par l'eau provenant du réservoir supérieur de Montjoye, alimente le réservoir de l'Auga situé sur le bord de la route départementale D26. La **figure 9** indique la position des réservoirs et du captage de Montjoye

Figure 9. Plan de situation des réservoirs de l'Auga et Montjoye et du captage de la source de Montjoye (carte IGN source Géoportail)

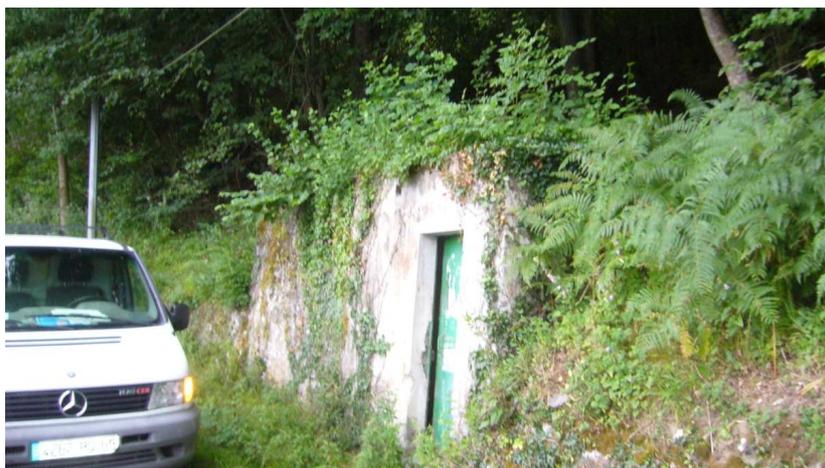
Le réservoir de l'Auga est protégé par un abri en béton avec des murs latéraux en pierre.

Figure 10. Vue du réservoir de l'Auga munie d'une porte métallique (prise de vue réalisée le 2 août 2012)

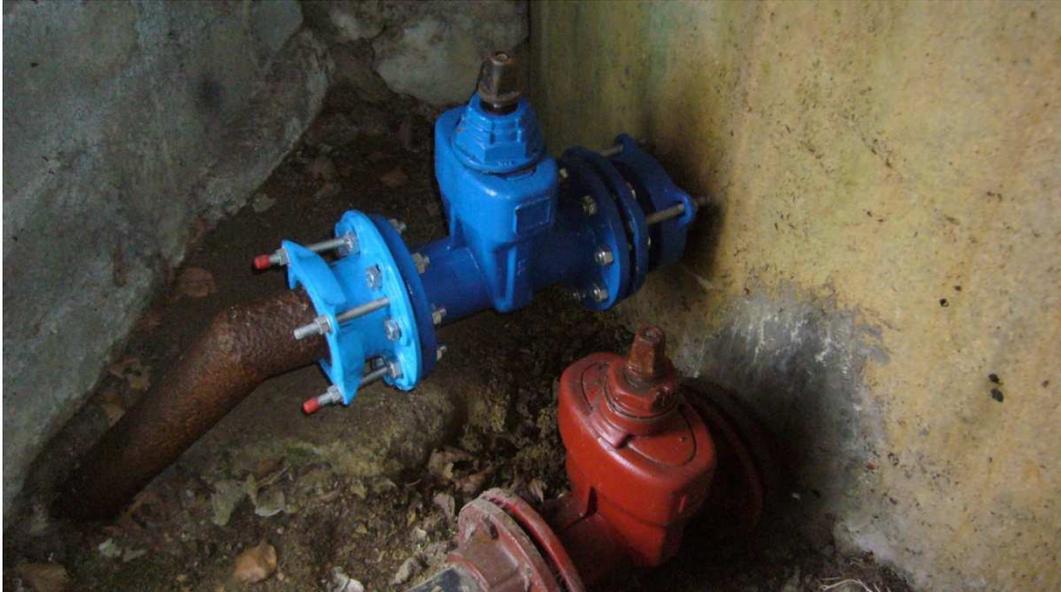
L'intérieur proprement-dit du réservoir n'est pas accessible. Deux canalisations avec vannes de sectionnement pour chacune (bleue pour le réseau et rouge pour la vidange) partent à la base du réservoir (**figure 11**).

Figure 11. Canalisations au départ du réservoir de l'Auga (prise de vue réalisée le 2 août 2012)

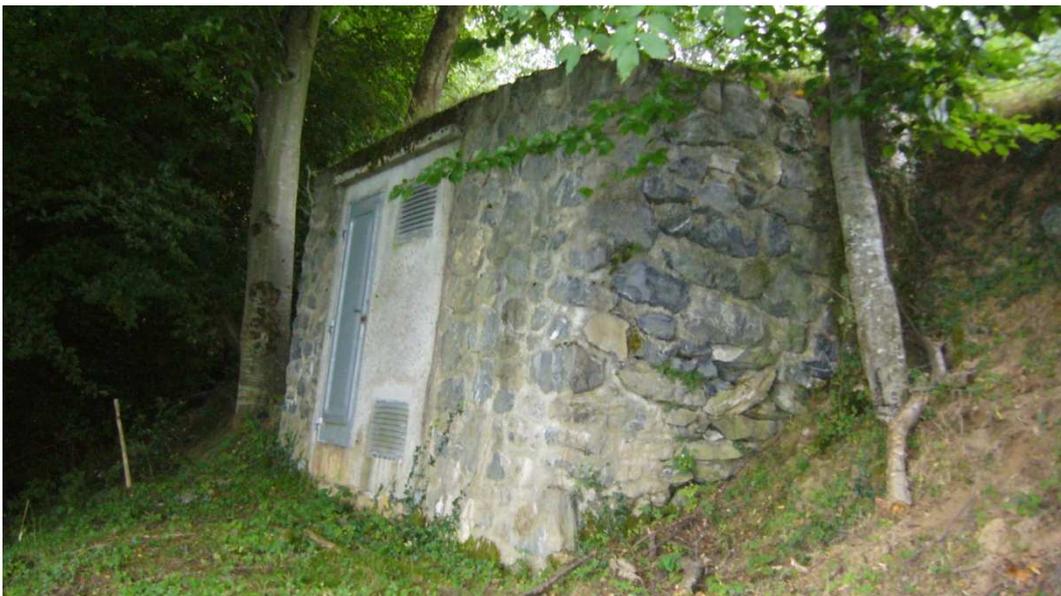
Le réservoir dit « supérieur » de Montjoye en raison de sa position topographique est alimenté par refoulement à partir des sources d'Oueil Arient (**figure 12**).

Figure 12. Vue du réservoir supérieur de Montjoye (prise de vue réalisée le 2 août 2012)

L'abri en pierre et ciment est situé en bordure de la piste formant la lisière entre le bosquet d'arbres et la prairie. Il dispose d'une porte métallique fermée et de grilles d'aération. Le toit de l'abri est recouvert de terre et d'herbes et les animaux viennent dessus librement (traces de pied dans la boue). Il n'est pas clôturé.

L'intérieur est en très bon état. Deux canalisations partent du réservoir dont une pour la vidange et une pour alimenter le bassin répartiteur de Montjoye. La troisième conduite est celle d'arrivée de l'eau par refoulement.

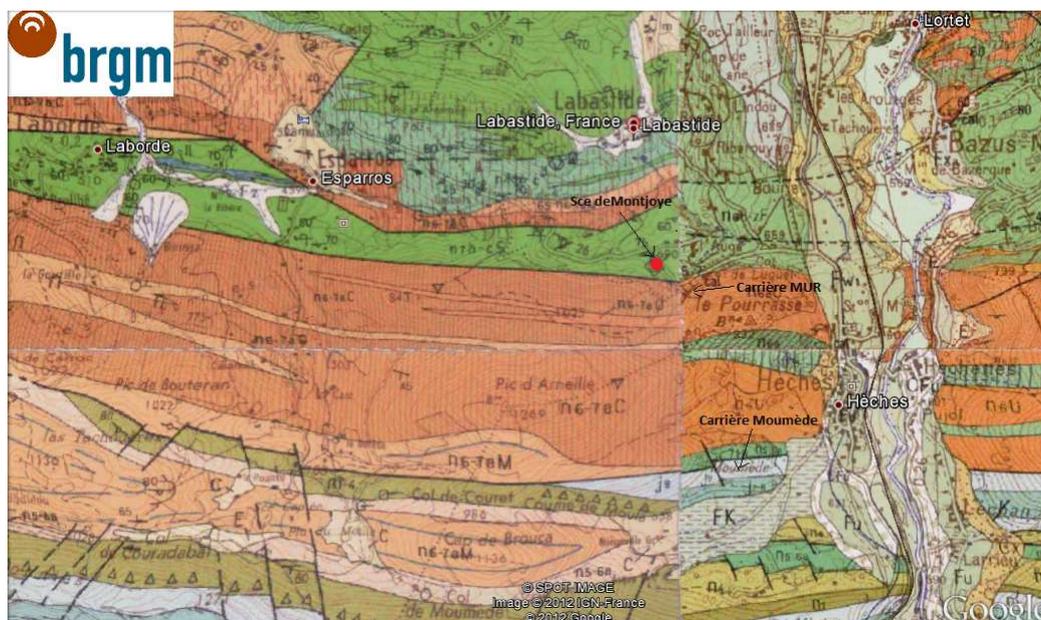
La commune de Labastide est située sur les feuilles géologiques de Bagnères-de-Bigorre à l'Ouest et Arreau à l'Est (**figure 13**). Cette région est sur le versant nord des Pyrénées. Le secteur de la source de Montjoye concerne deux des trois zones du versant français des Pyrénées :

Figure 13. Extrait des cartes géologiques de Bagnères-de-Bigorre (gauche) et d'Arreau (droite) à 1/50000 (document BRGM)

La source de Montjoye sourd dans la formation géologique **n7b-cS** de la carte géologique de Bagnères-de-Bigorre au Nord du contact anormal avec les formations du complexe carbonaté du Gargasien à l'Albien inférieur **n6-7aC**, qui forment elles-mêmes les pics d'*Arneille* et de *Pourrasse*.

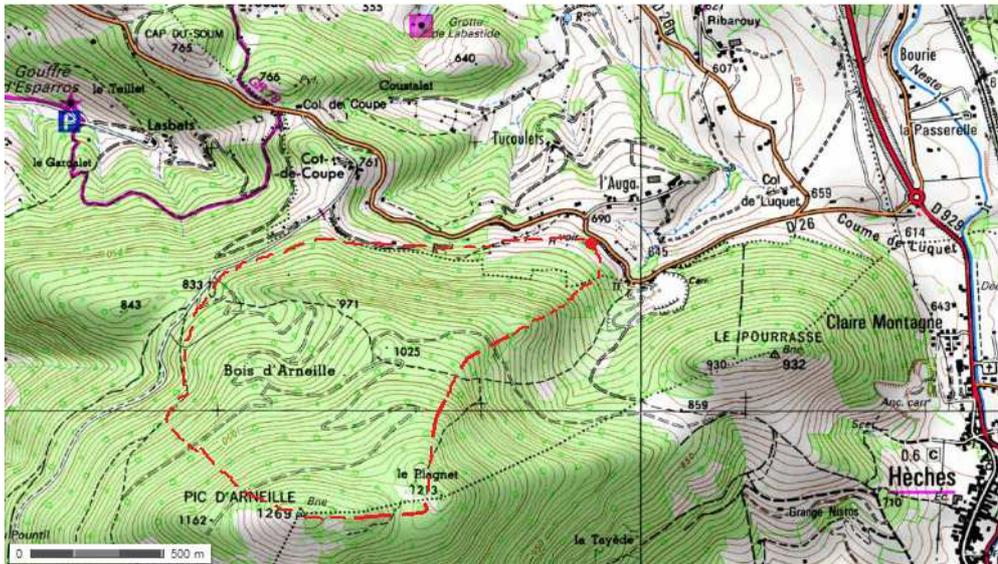
Dans cette hypothèse, l'aire d'alimentation de la source Montjoye s'étendrait en direction de l'Ouest et du Sud-Ouest par rapport à la source (**figure 14**). Une étude structurale et hydrogéologique fine pourrait apporter des informations

Figure 14. Aire d'alimentation probable de la source Montjoye (Labastide) en pointillé rouge sur fond de carte IGN (source Géoportail)

Délimitation : L'aire d'alimentation de la source se situe au sud du captage comme indiqué au chapitre hydrogéologique. Les limites probables correspondant à l'aire d'alimentation sont indiquées sur la figure 14.

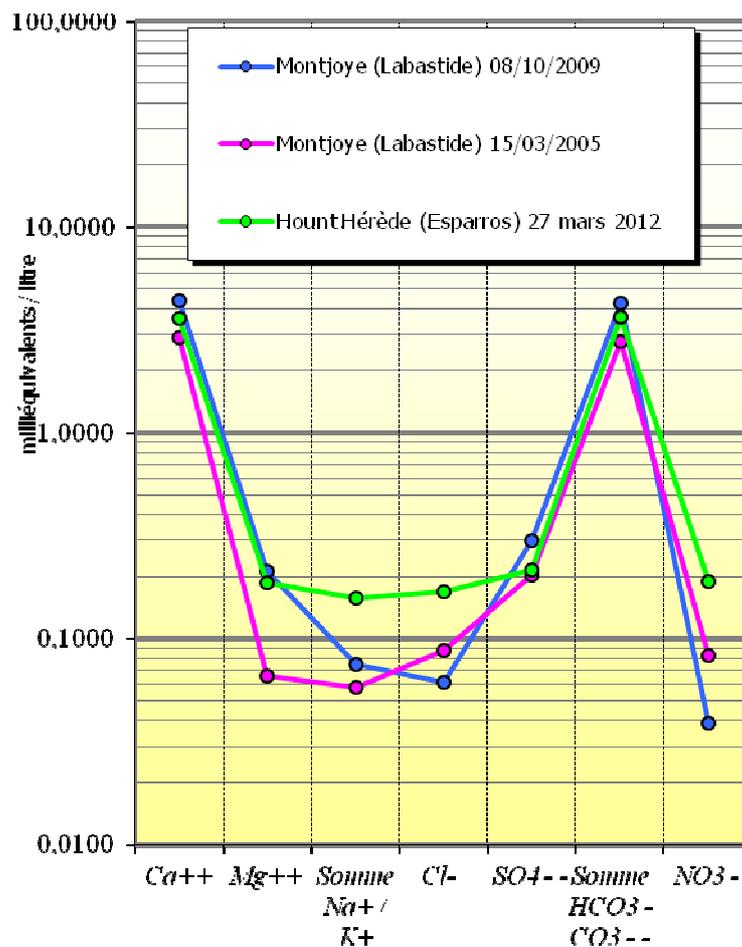
Le diagramme semi-logarithmique de la **figure 15** a été établi pour deux analyses de la source Montjoye et à titre de comparaison pour l'eau de la source Hount Hérède (Esparros). Il permet de déterminer le faciès et le profil de l'eau. L'eau de la source Montjoye est de type bicarbonaté calcique traduisant bien le milieu physique carbonaté des formations géologiques. Elle a un profil comparable à l'eau de la source Hount Hérède (Esparros) mais est cependant moins minéralisée.

Figure 15. Diagramme semi-logarithmique de Schoeller des sources de Montjoye (Labastide) et de Hount Hérède (Esparros)

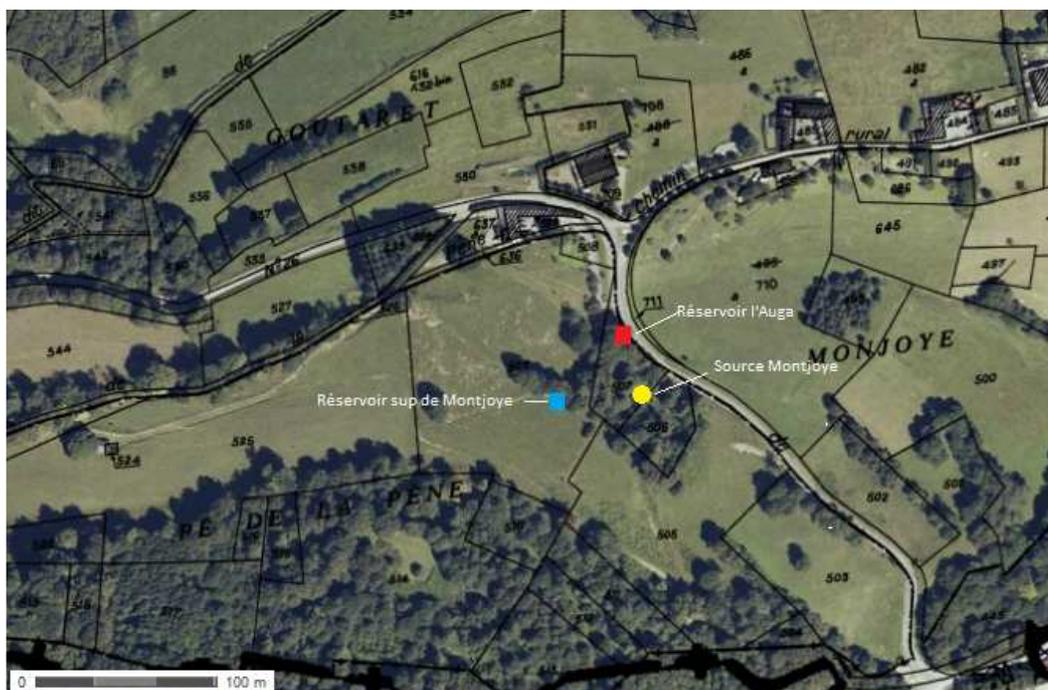
Le captage, le bassin intermédiaire, le réservoir supérieur de Montjoye et le réservoir de l'Auga sont dans un espace boisé (**figure 16**).

Figure 16. Environnement de la source Montjoye avec cadastre surimposé sur la photographie aérienne (source Géoportail)

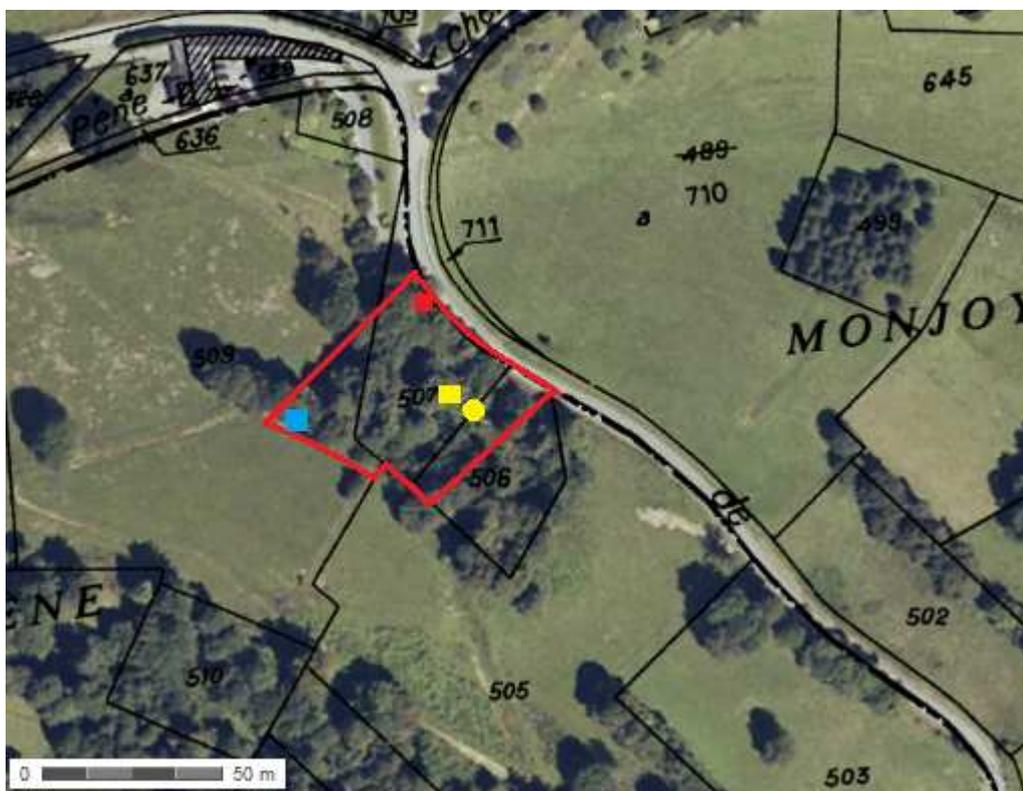
Les limites du périmètre de protection immédiate sont données par la **figure 17**. Il conviendra de faire un levé précis du périmètre et le reporter au cadastre. La limite intègre la quasi-totalité de la parcelle 507, une partie ouest de la parcelle 506 et une petite partie de la parcelle 509.

Figure 17. Périmètre de protection immédiate du captage Montjoye (en jaune) et des réservoirs de Montjoye supérieur (en bleu) et de l’Auga (en rouge)

Prescriptions : Il n’existe pas de clôture actuellement autour du captage.

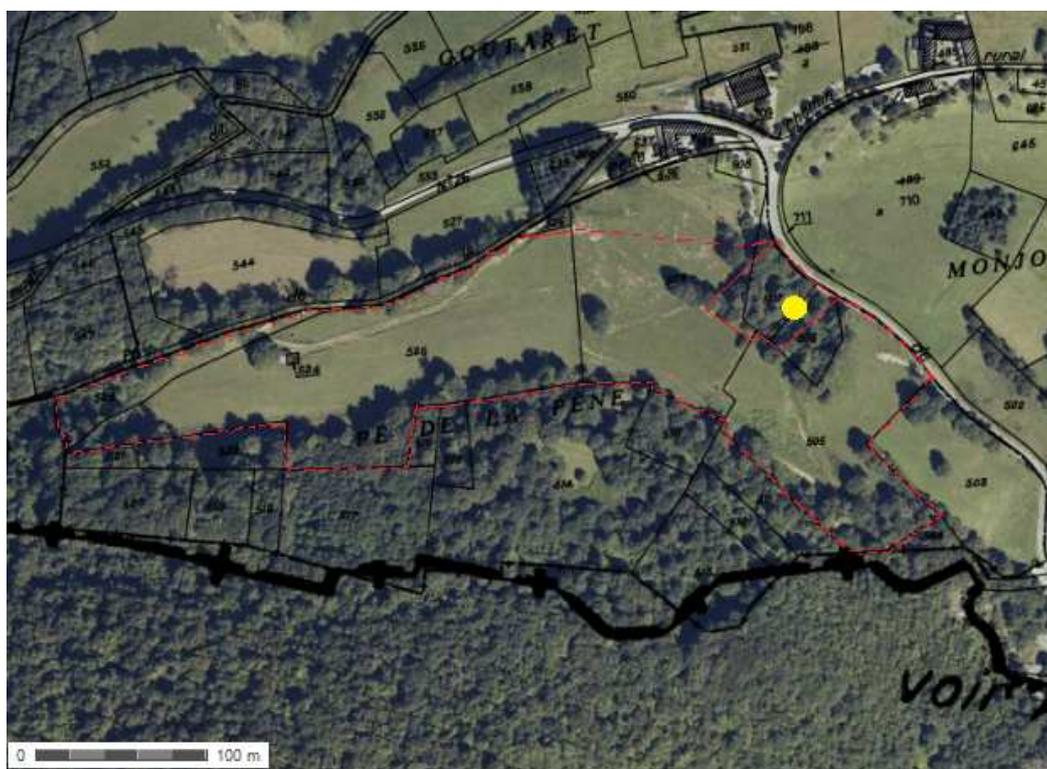
Les limites du périmètre de protection rapprochée sont données à la **figure 18**. Les parcelles 505, 509, 523, 524, 525 pro parte sont incluses dans ce périmètre.

Figure 18. Périmètre de protection rapprochée du captage Montjoye (en trait rouge discontinu), le PPI est en trait rouge continu

Prescriptions : A l'intérieur de ce périmètre de protection rapprochée, en plus de l'application de la réglementation générale, certaines dispositions particulières en rapport avec les risques répertoriés doivent être prises.

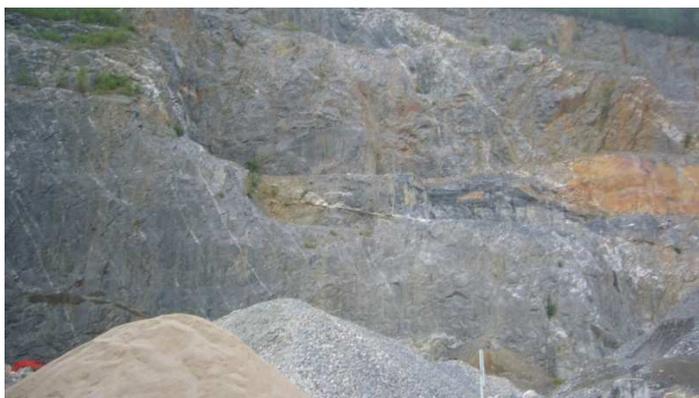
La carrière de l'entreprise MUR exploite la formation carbonatée **n6aU** (calcaires à faciès urgonien de l'Albien inférieur) qui arme le pic le *Pourrasse*. Aucune venue d'eau n'a été observée dans cette carrière bien que le carreau bas est en deçà de la cote de la source Montjoye. La karstification, largement décrite dans cette région, n'affecte pas l'ensemble de cette formation. Autrement, ces formations sont dans l'ensemble très peu perméables sauf en cas de fractures créant une porosité de fissures.

Photo 1 : Front de la carrière MUR (calcaires urgoniens)

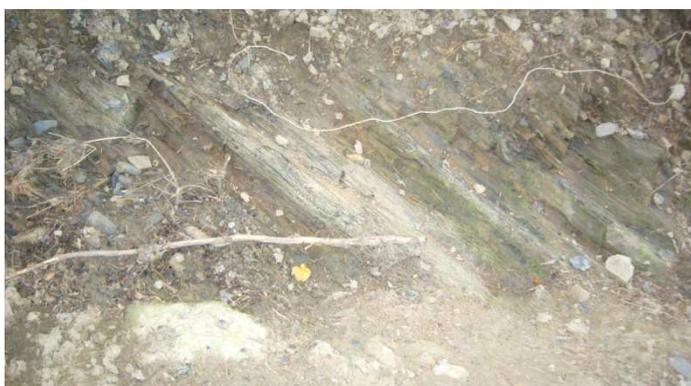
Photo 2 : Affleurement de flysch au niveau de la piste en amont des habitations

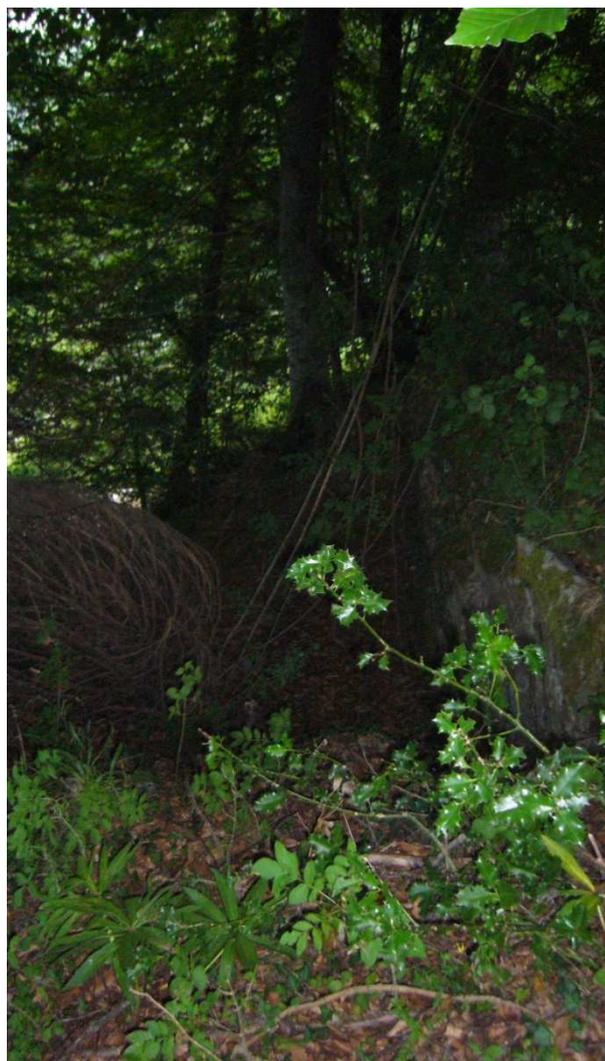
En remontant du captage de la source jusqu'au réservoir supérieur de Montjoye, on longe une petite falaise haute de plus d'un mètre et orientée E-W. Cet affleurement de calcaires et de schistes correspond très probablement au miroir d'une faille en rapport avec le système faillé de Bigorre. Elle doit jouer un rôle hydraulique essentiel expliquant la présence de la source Montjoye à cet endroit dans le talus.

Photo 3 : Faille en amont de la source Montjoye

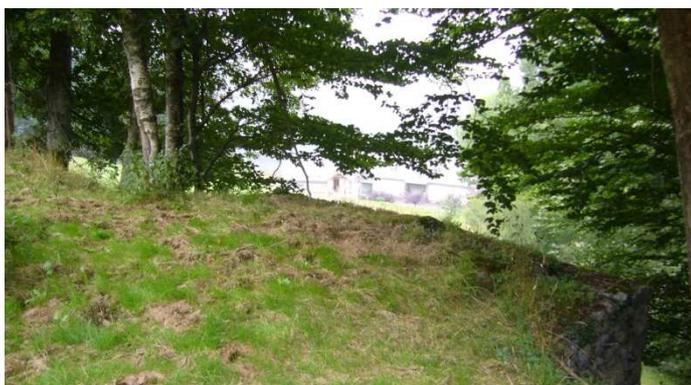
Photo 4 : Toit du réservoir supérieur de Montjoye

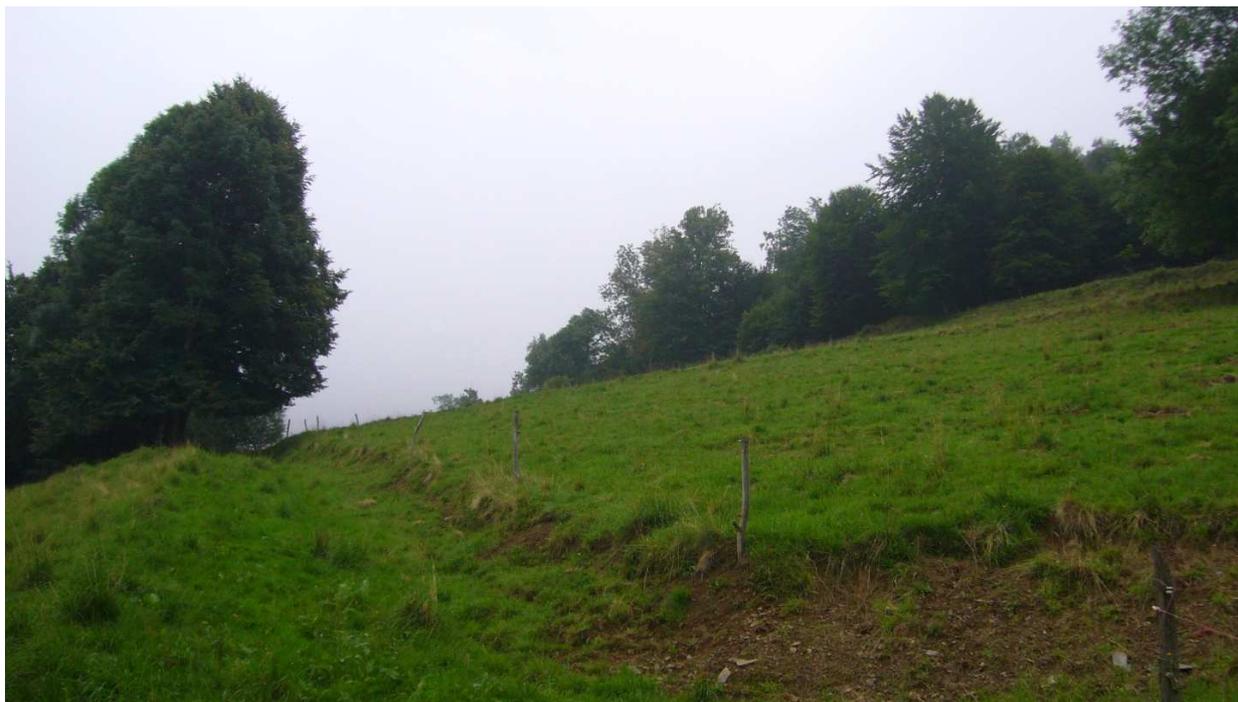
Photo 6 : Vue générale en amont du réservoir supérieur de Montjoye (bosquet à gauche), au 1^{er} plan la piste d'accès (servitudes à mettre en place) et au 2^{ème} plan à droite la forêt *Pé de la Pene*

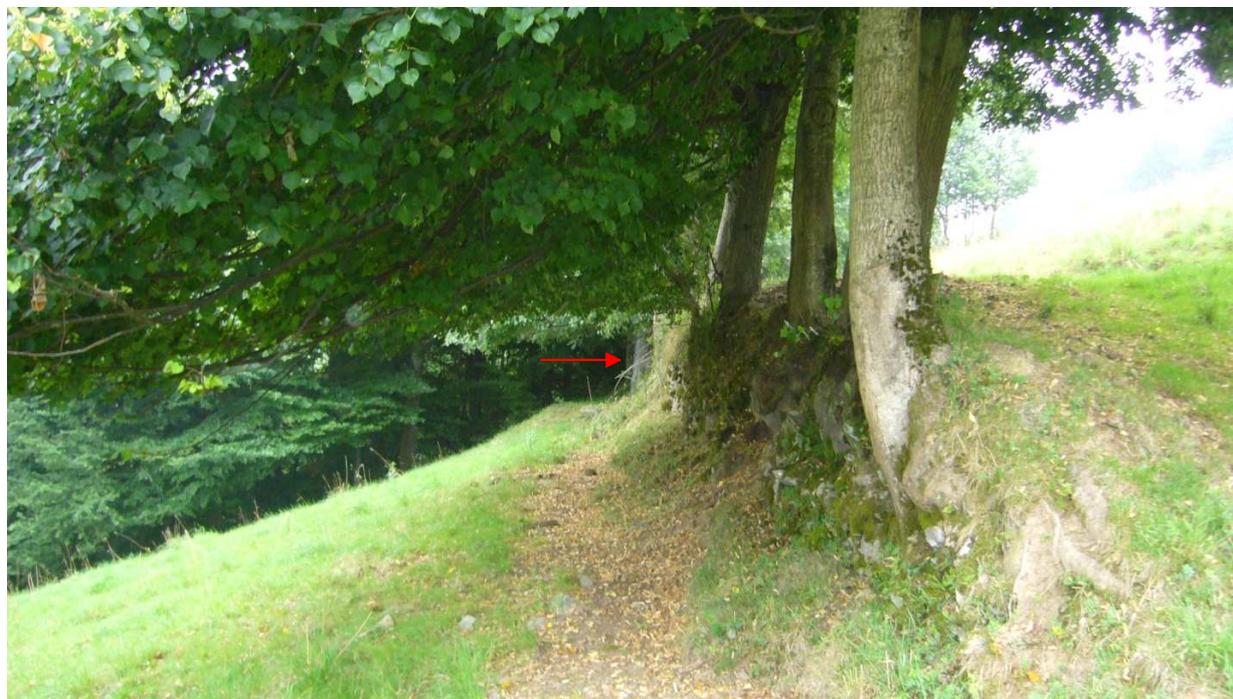
Photo 7 : Accès au réservoir supérieur de Montjoye (flèche rouge) ; à droite la piste qui longe le bosquet (parcelles 506 et 507) et à gauche la piste donnant accès à l'ouvrage
