## **LANÇON**

Captages des sources de Boutilie et Sadet

Avis hydrogéologique et  
définition des périmètres de protection

Avis donné par  
TRONEL FREDERIC  
Hydrogéologue agréé en matière d'hygiène publique  
pour le département des Hautes-Pyrénées  
Octobre 2011

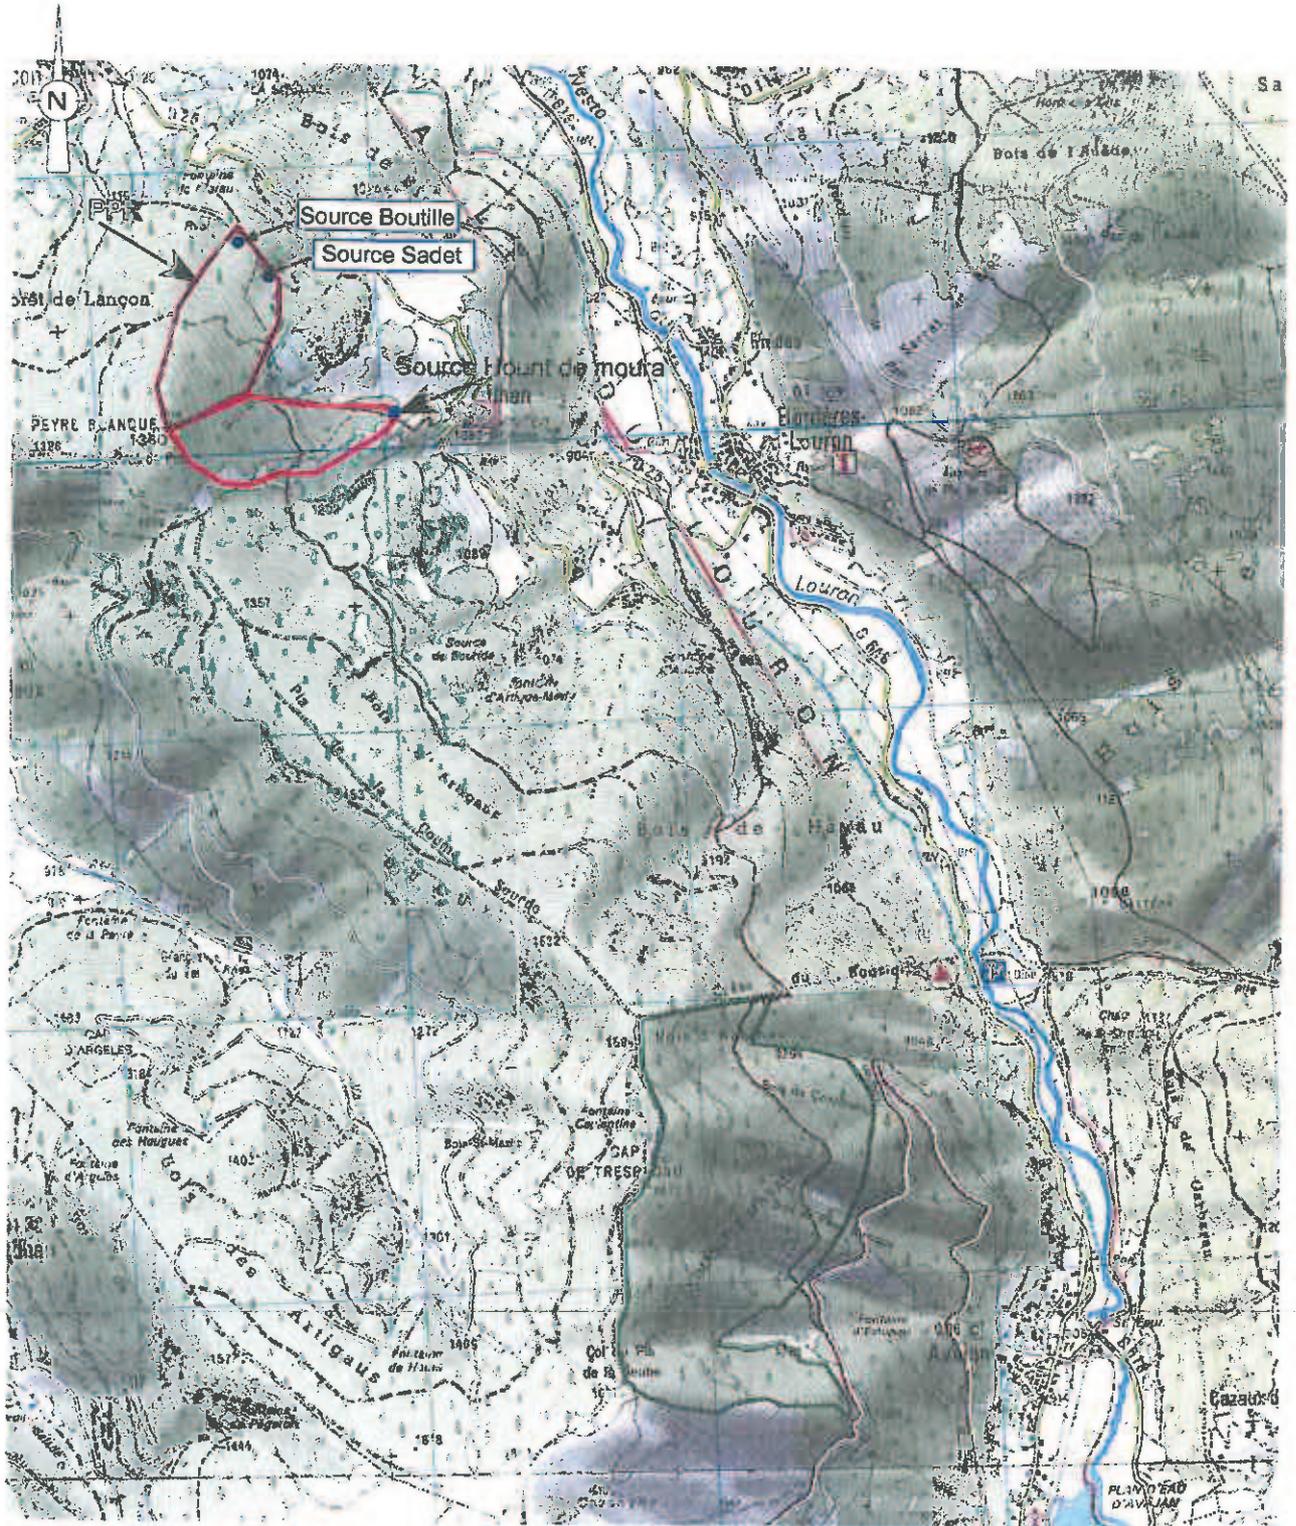
Fig. 1

**Figure 1**  
Localisation des captage et périmètres de protection  
(Échelle 1/25 000<sup>ème</sup>)

Localisation géographique du captage  
Périmètre de protection rapprochée

Le tracé du périmètre a été reporté sur le plan cadastral et sur l'extrait de carte IGN joint (Fig 1, 2). Il couvre l'ensemble du bassin versant topographique.

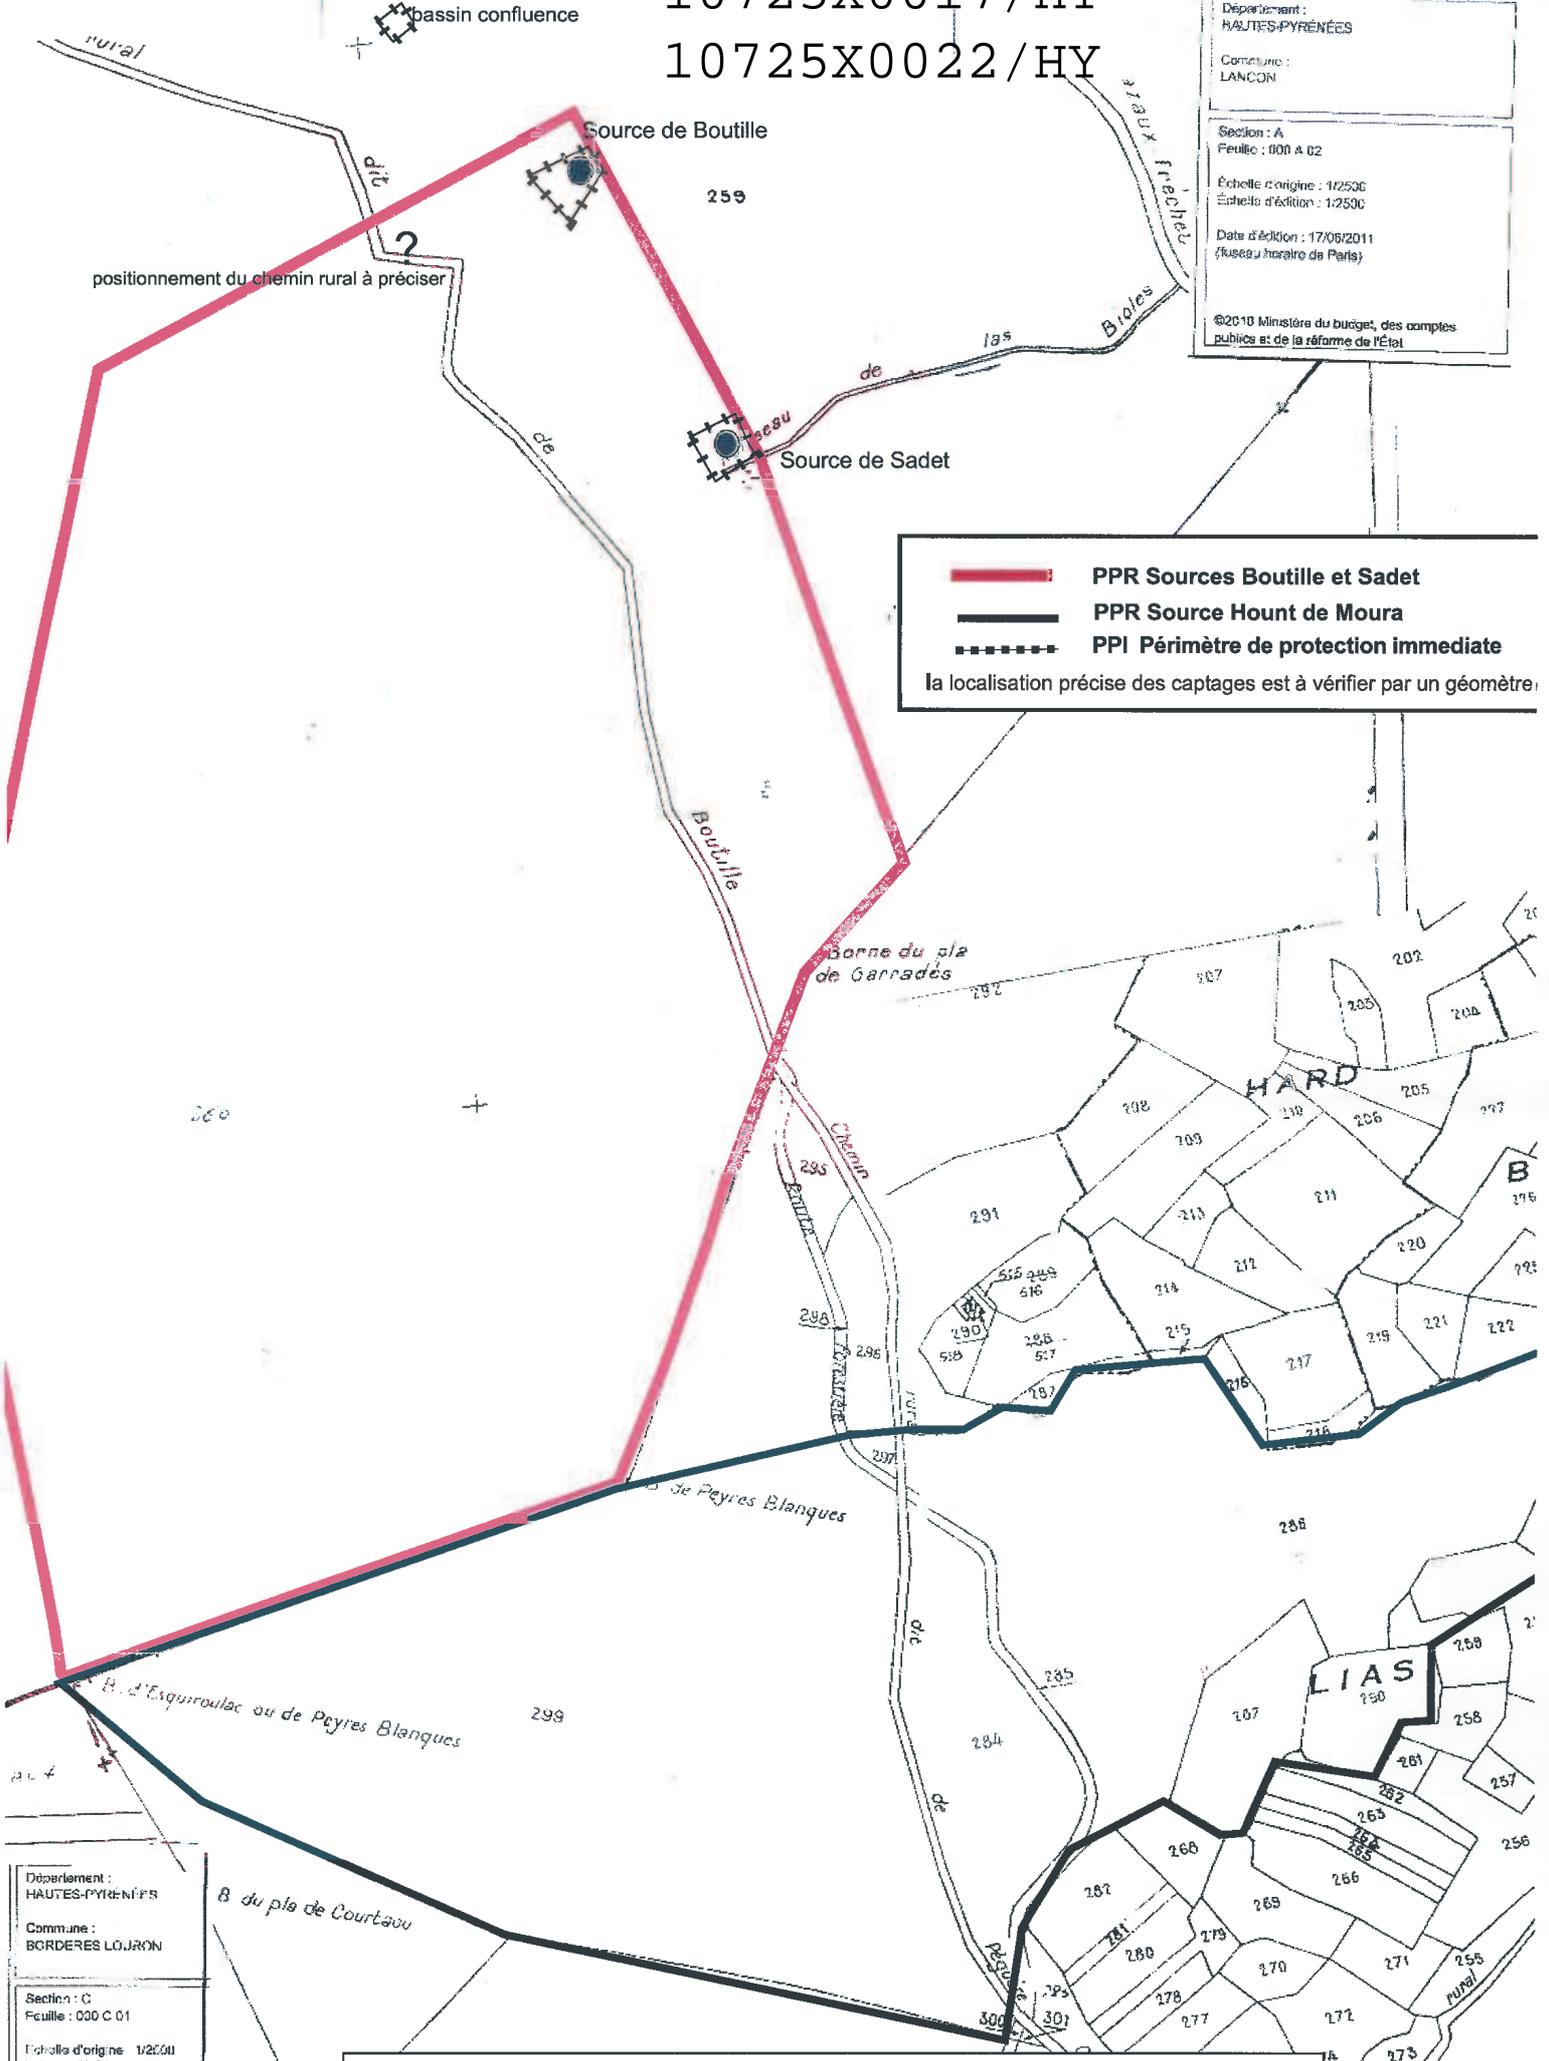
**FIG 2 : Commune de Lançon- Captages de Boutille et Sadet Définition des périmètres de protection**  
captages de Boutille et Sadet -Localisation des Périmètres de protection

**Figure 2**  
Localisation des captages et périmètres de protection  
(Échelle cadastrale 1:2500<sup>ème</sup>)

**—** PPR Sources Boutille et Sadet  
**—** PPR Source Hount de Moura  
**- - - - -** PPI Périmètre de protection immédiate  
la localisation précise des captages est à vérifier par un géomètre.

Les parcelles concernées sont :

- 259 et 260 section A,

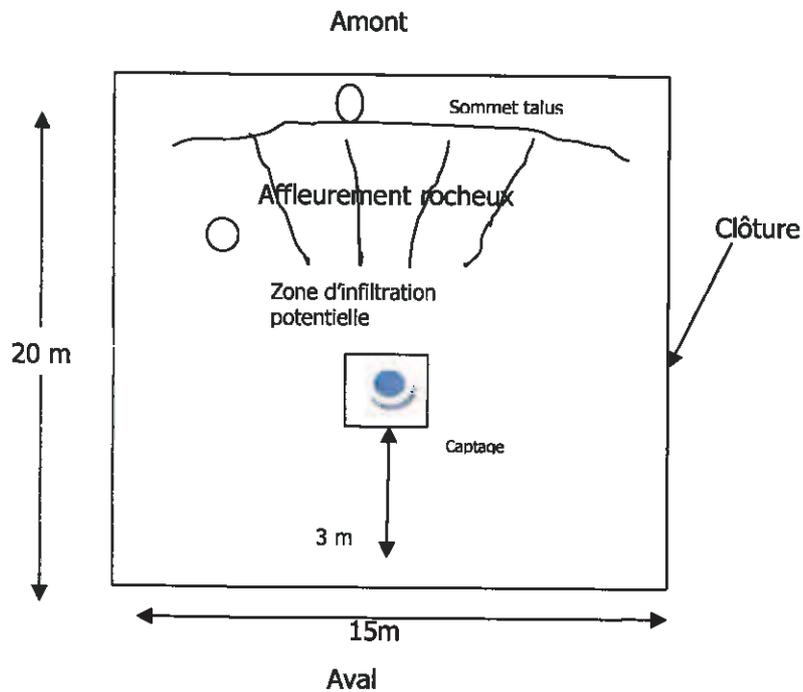
**Figure 3a : Schéma du périmètre de protection immédiate – Source SADET**

Un périmètre de protection immédiate englobera le captage. Il aura une dimension d'environ 15 x 20 m. **Ce périmètre de protection immédiate intègrera le talus et l'affleurement rocheux situés à l'amont du captage.** (Cf Figure 3a)

Ce périmètre devra être ceinturé par une clôture résistante (grillage - hauteur minimum 1,5 m) et muni d'un portail fermé à clef en permanence, afin d'interdire l'accès à tout animal et à toute personne étrangère au service d'entretien et d'exploitation.

La porte métallique du captage est à entretenir (partie basse rongée par la rouille et corrodée) afin d'éviter toute intrusion dans le captage.

A l'arrière de l'ouvrage de captage il sera nécessaire d'empêcher toutes intrusions d'eau potentielles, aussi il sera nécessaire d'étancher cette zone qui pourrait être en relation avec la diaclase verticale située en fond d'ouvrage.

Les eaux pluviales de part et d'autre du captage seront à canaliser. Ces mesures éviteront toute infiltration d'eau de ruissellement à l'intérieur du captage.

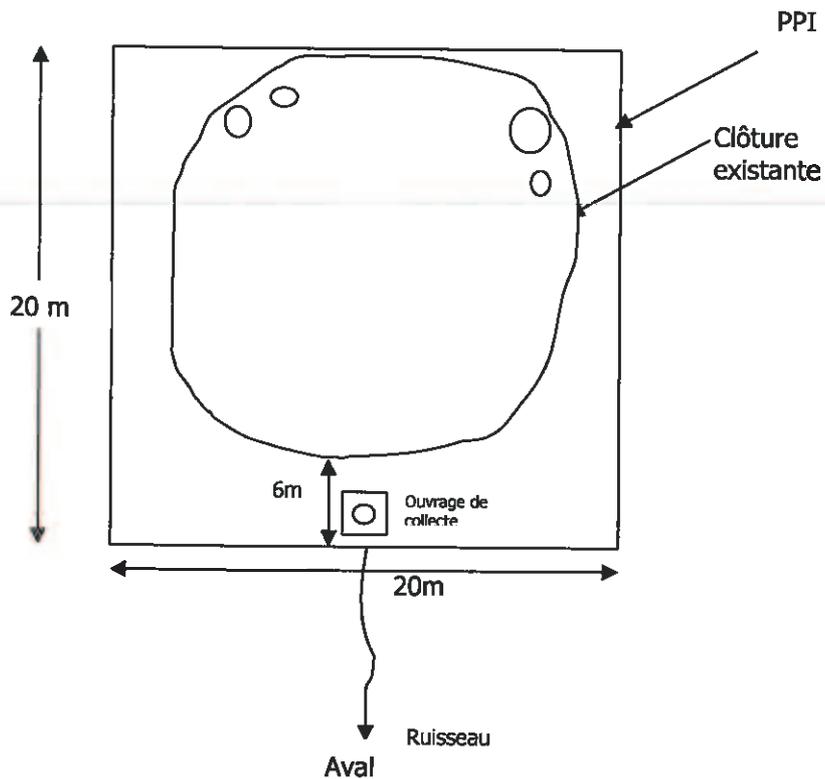
**Figure 3b : Schéma du périmètre de protection immédiate – Source BOUTILLE**

Un périmètre de protection immédiate englobera l'ensemble de la parcelle actuellement clôturée, mais également l'ouvrage de captage situé à l'aval immédiat (Cf Figure 3b) soit un périmètre d'environ 20 m X 20m.

Les eaux de ruissellement en provenance du petit talweg situé à l'amont de l'ouvrage seront canalisées (fossé cunette) de façon à contourner l'ouvrage de collecte. Aujourd'hui il semble nécessaire de rehausser l'ouvrage et le capot Foug d'au moins 0,5 m.

Ce périmètre devra être ceinturé par une clôture résistante (grillage - hauteur minimum 1,5 m) et muni d'un portail fermé à clef en permanence, afin d'interdire l'accès à tout animal et à toute personne étrangère au service d'entretien et d'exploitation.

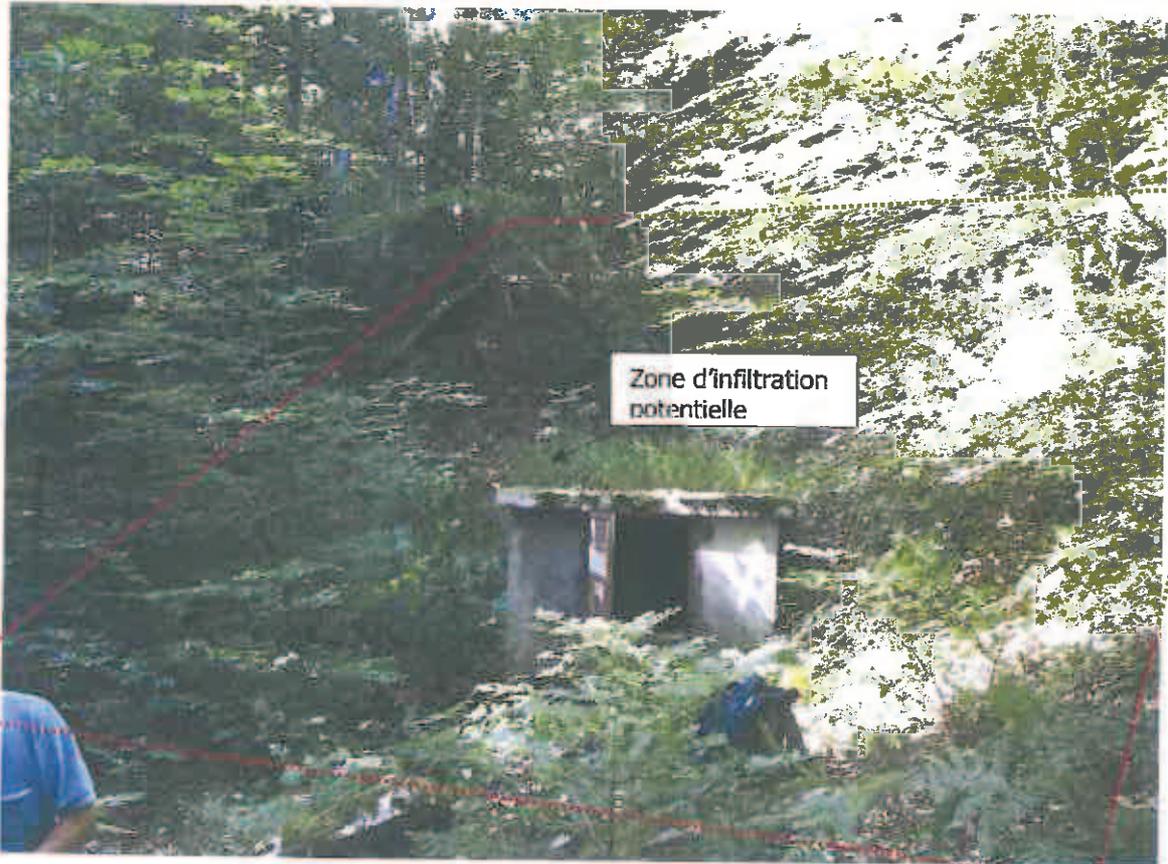
**Photo 1 : Source de Sadet - PPI**

L'ouvrage de captage est composé d'un édifice maçonné d'une dimension de L=1,7 X l=1,5 X H 1,2 m semi enterré sur l'arrière.

Le bassin présente des sédiments en fond, de nombreuses feuilles ainsi que localement un développement racinaire. Le toit de l'édifice est enherbé.

La porte d'accès est munie d'une serrure, elle est rouillée et endommagée dans sa partie basse, elle présente des perforations pour l'aération dans sa partie haute.

L'ouvrage est situé à 1,5 m d'un affleurement rocheux qui surplombe le captage de 5 à 6 m. Cette espace est susceptible de laisser pénétrer des eaux de ruissellement superficielles, on ne peut exclure une relation entre cette zone et la diaclase verticale observée dans l'ouvrage.

Il n'existe aucune clôture.

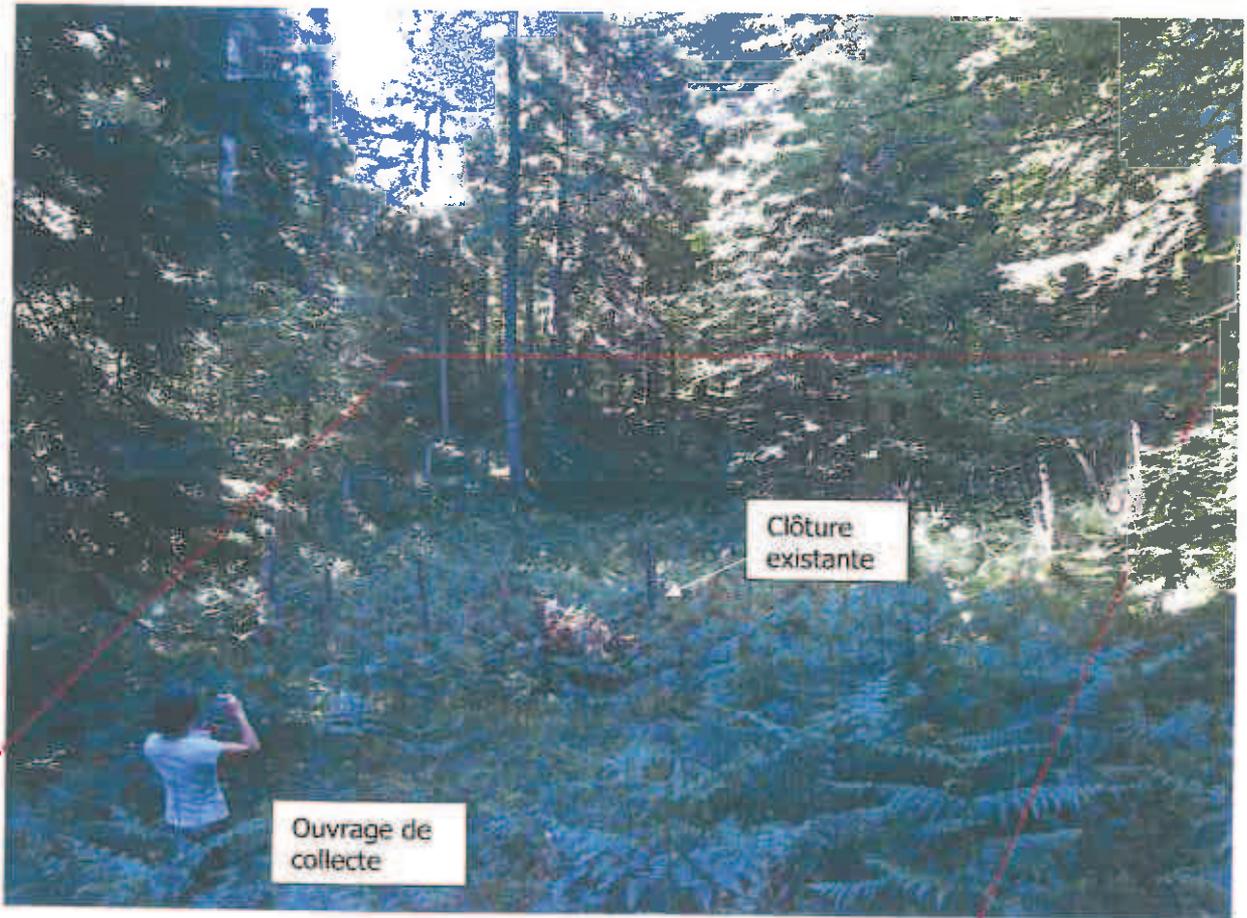
**Photo 3 : Source de Boutille - PPI**

Sur Boutille, un périmètre clôturé et de forme arrondie d'environ 400 m<sup>2</sup> est visible. Un réceptacle maçonné formé d'éléments busés accessible par le haut au moyen d'un tampon de type Foug, est localisé à l'aval et à l'extérieur du périmètre dans une dépression formant un petit talweg.

A noter la présence de part et d'autre de ce réceptacle de vestiges de maçonnerie béton correspondant à d'anciennes installations (bassin ou retenue.. ?).

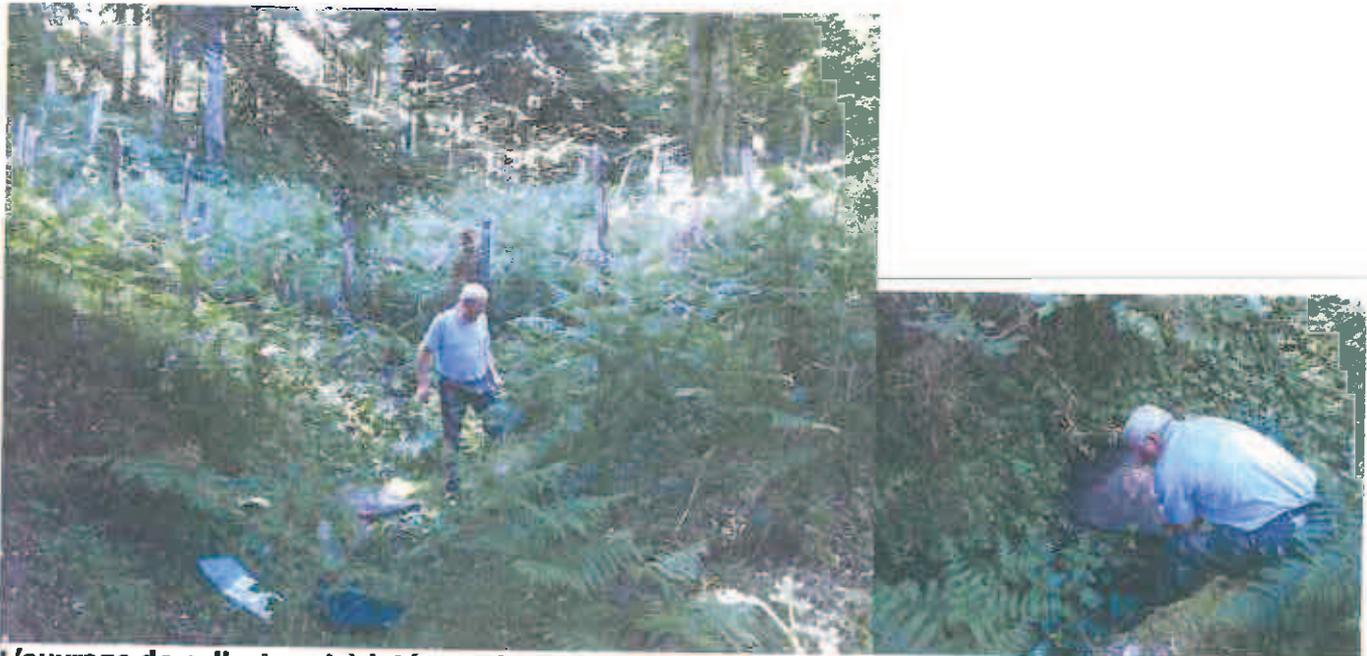
**Photo 4 : Source de Boutille – ouvrage de collecte – à l'aval immédiat de la clôture existante**

En fond du réceptacle de 1,5 m de profondeur, on observe une arrivée en PVC Ø 80mm et un départ du même diamètre vers le bassin de confluence.

En fond d'ouvrage on observe un chevelu racinaire important et un dépôt de sable.

Captage de Boutille : il se situe dans l'axe d'un petit talweg et il existe un risque vis-à-vis des eaux de ruissellement qu'il sera nécessaire de canaliser (rehausse du captage à prévoir).

**L'ouvrage de collecte est à intégrer dans le PPI**

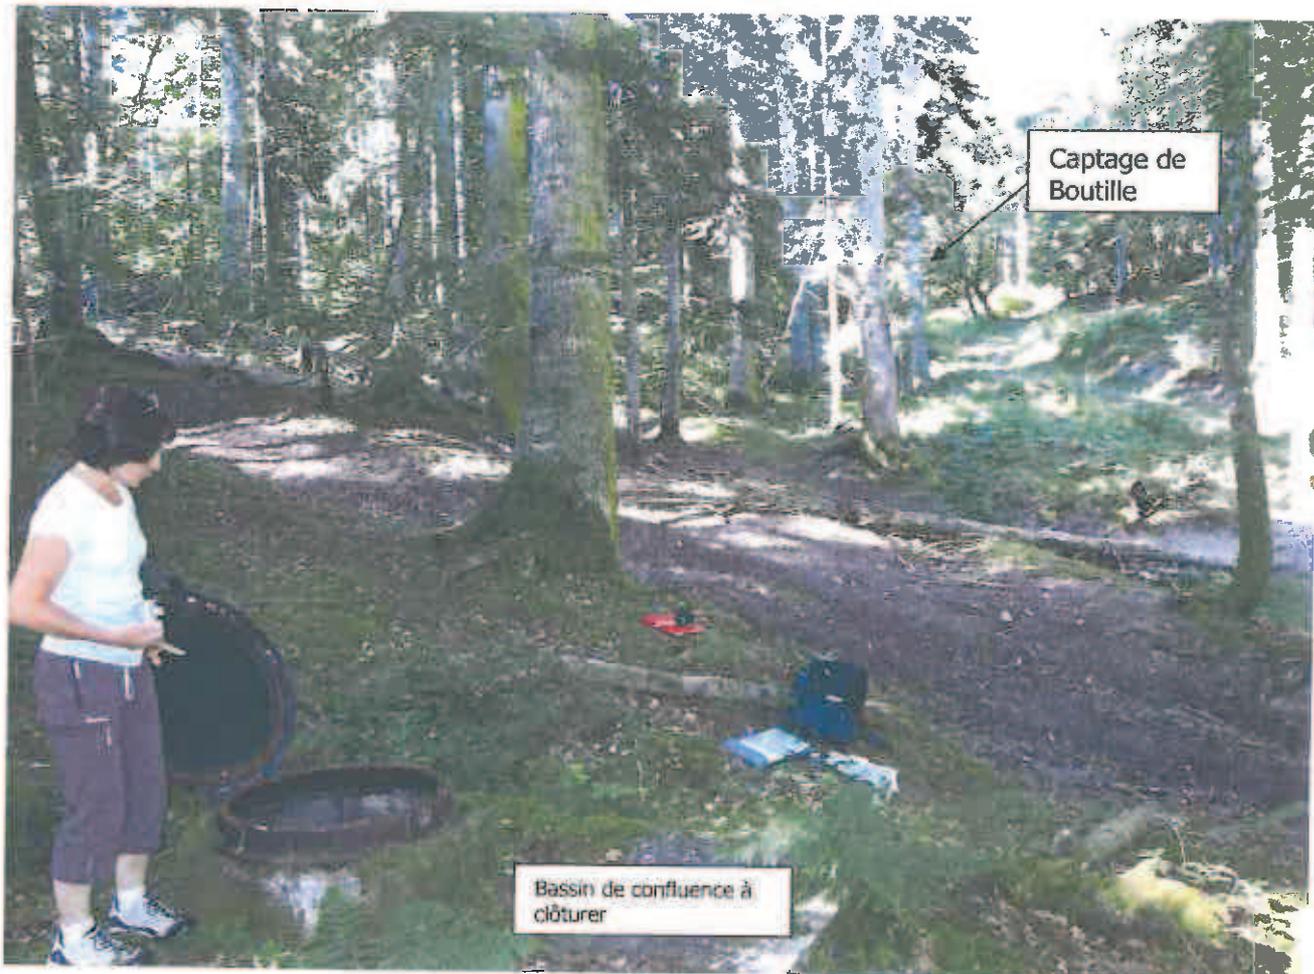
**Photo 5 : Bassin de confluence**

Les eaux de Sadet et de Boutille sont dirigées vers un ouvrage appelé « bassin de confluence » situé à environ 100 m au nord ouest du captage de Boutille. Cet ouvrage (cf planche photos figure 4) de 1,6 m x 2,3 m est protégé par un capot fonte de type Foug. Il est compartimenté avec un bassin de décantation recevant les eaux en provenance de Sadet et de Boutille avec une surverse, et un bassin de reprise. Les deux compartiments sont munis d'une bonde de trop plein et de vidange

A noter l'absence d'aération sur le capot.

Il n'existe aucune clôture autour de cet ouvrage.

Je propose également au même titre que les ouvrages de captage de matérialiser un périmètre de protection immédiate autour du bassin de confluence. Ce périmètre de 5 m x 5 m sera ceinturé par une clôture résistante (grillage - hauteur minimum 1,5 m) et muni d'un portail fermé à clef en permanence, afin d'interdire l'accès à tout animal et à toute personne étrangère au service d'entretien et d'exploitation.
