AVIS SANITAIRE SUR LE CAPTAGE DE LA SOURCE POUHEY
COMMUNE DE SALIGOS
DEPARTEMENT DES HAUTES PYRENEES (65)

Maître d'ouvrage : Commune de Saligos

Mars 2006
Dossier n°HTPYR0001Bis

Rapport d'expertise

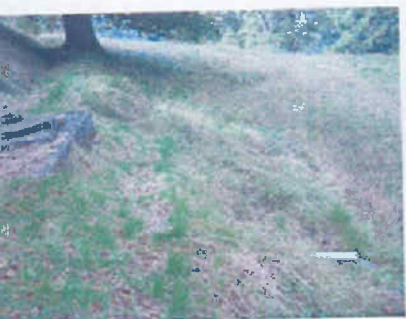
Analisation et sortie en décharge

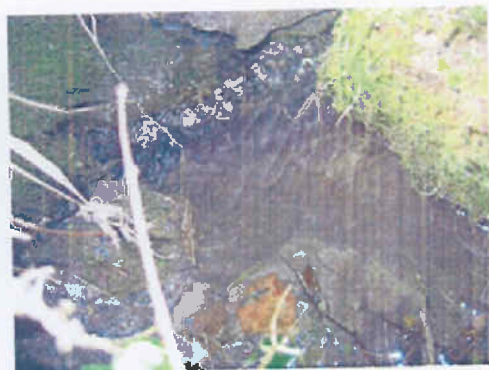
L'eau est captée par une crépine et un tuyau en PE 80/90 mm directement sous les blocs rocheux (figure 3).

Il n'existe pas de captage maçonné au niveau de l'émergence. Les conditions constructives sont difficiles en raison de la nature du terrain (éboulis de gros blocs), de la pente et de la présence d'un couloir d'avalanches.

Cependant, il n'est pas envisageable de laisser ce captage en l'état. En effet, tout le débit disponible n'est pas exploité des pertes sont observées autour de la prise d'eau. Les conditions sanitaires ne sont pas bonnes car il n'existe aucune protection immédiate contre les animaux et les écoulements superficiels.

Les alentours sont envahis par la végétation et des blocs. La prise d'eau dans les blocs ne dispose d'aucun abri et donc d'aucune fermeture (local fermé et clôturé). Le volume produit par la source n'est pas comptabilisé.

Captage de Pouey (émergences n°2 et 3-ICE)
Crépine avec PEHD

Le captage est à construire entièrement selon les règles de l'art.

- Capturer l'ensemble des émergences suivant une méthode adaptée au type d'émergence ponctuel ou diffus..

- Construire une chambre de captage suivant les règles de l'art, munie d'aération et fermant à clef en dehors de la zone d'avalanches. Le captage pourra être équipé de deux compartiments dont une chambre productrice récupérant l'ensemble des arrivées provenant des émergences captées et une chambre de captage. La chambre de captage sera équipée de deux sorties dont une pour la canalisation d'exhaure et une pour la conduite destinée au trop-plein ;
- Mise en place d'une clôture amovible résistante au passage des animaux avec un portail fermant à clef si possible (couloir d'avalanches), et des panneaux d'affichage positionnés en dehors du couloir d'avalanches ;
- Mise en place d'un chemin ;
- Débroussaillage et coupe des arbres sans arrachage ;
- Nettoyage et vidange au moins annuel du futur captage,

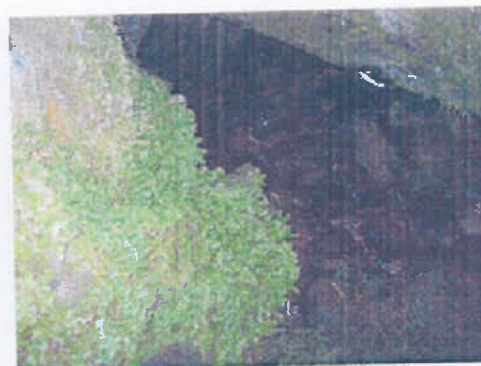
Emergence n°1-ICE

Les émergences voisines doivent aussi être captées.

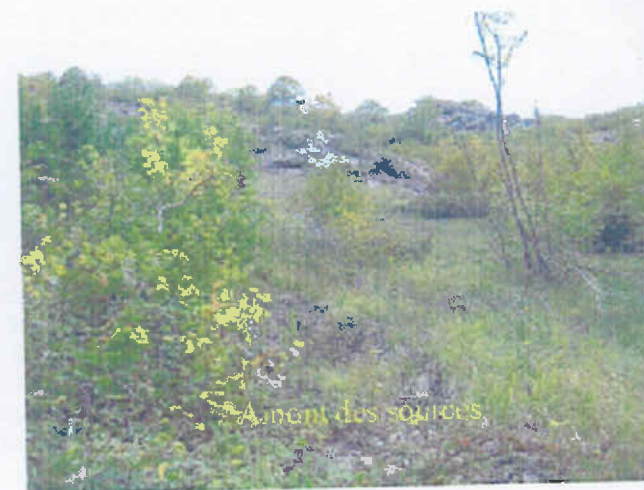
Amont des sources

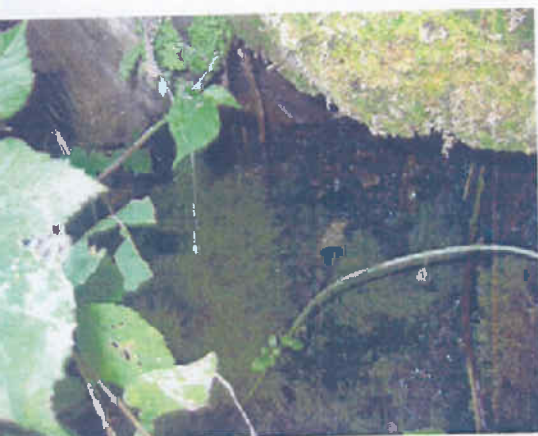
Deuxième source à droite n°5ICE
de la source Pouey en regardant vers l'aval

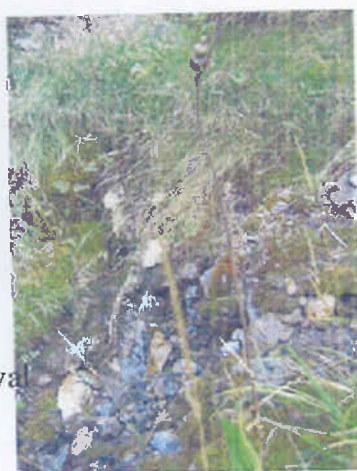
Débit de cette 2ème source

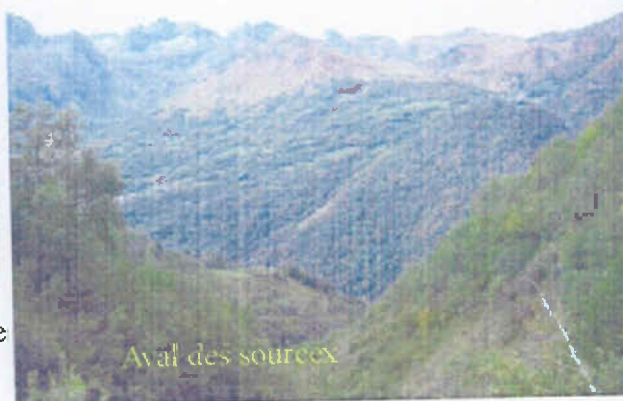
Aval des sources

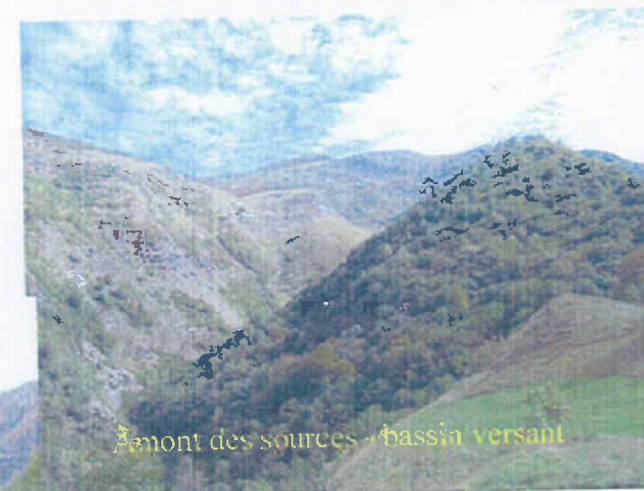
La zone d'alimentation de l'aquifère est constituée par des pélites et des grès avec des intercalations de calcaires. Une zone d'éboulis est observée au niveau de l'émergence. Les sols abrupts et rocheux sont occupés par des prairies naturelles et quelques arbustes (figure 3).

Amont des sources - bassin versant
