Commune de FERRIÈRES
(Hautes-Pyrénées)

**RAPPORT D'EXPERTISE GÉOLOGIQUE
CONCERNANT LE PROJET
DE DÉFINITION
DES PÉRIMÈTRES DE PROTECTION**

Source des Bourdas

Joseph CANÉROT
Professeur Emérite de Géologie
Hydrogéologue agréé

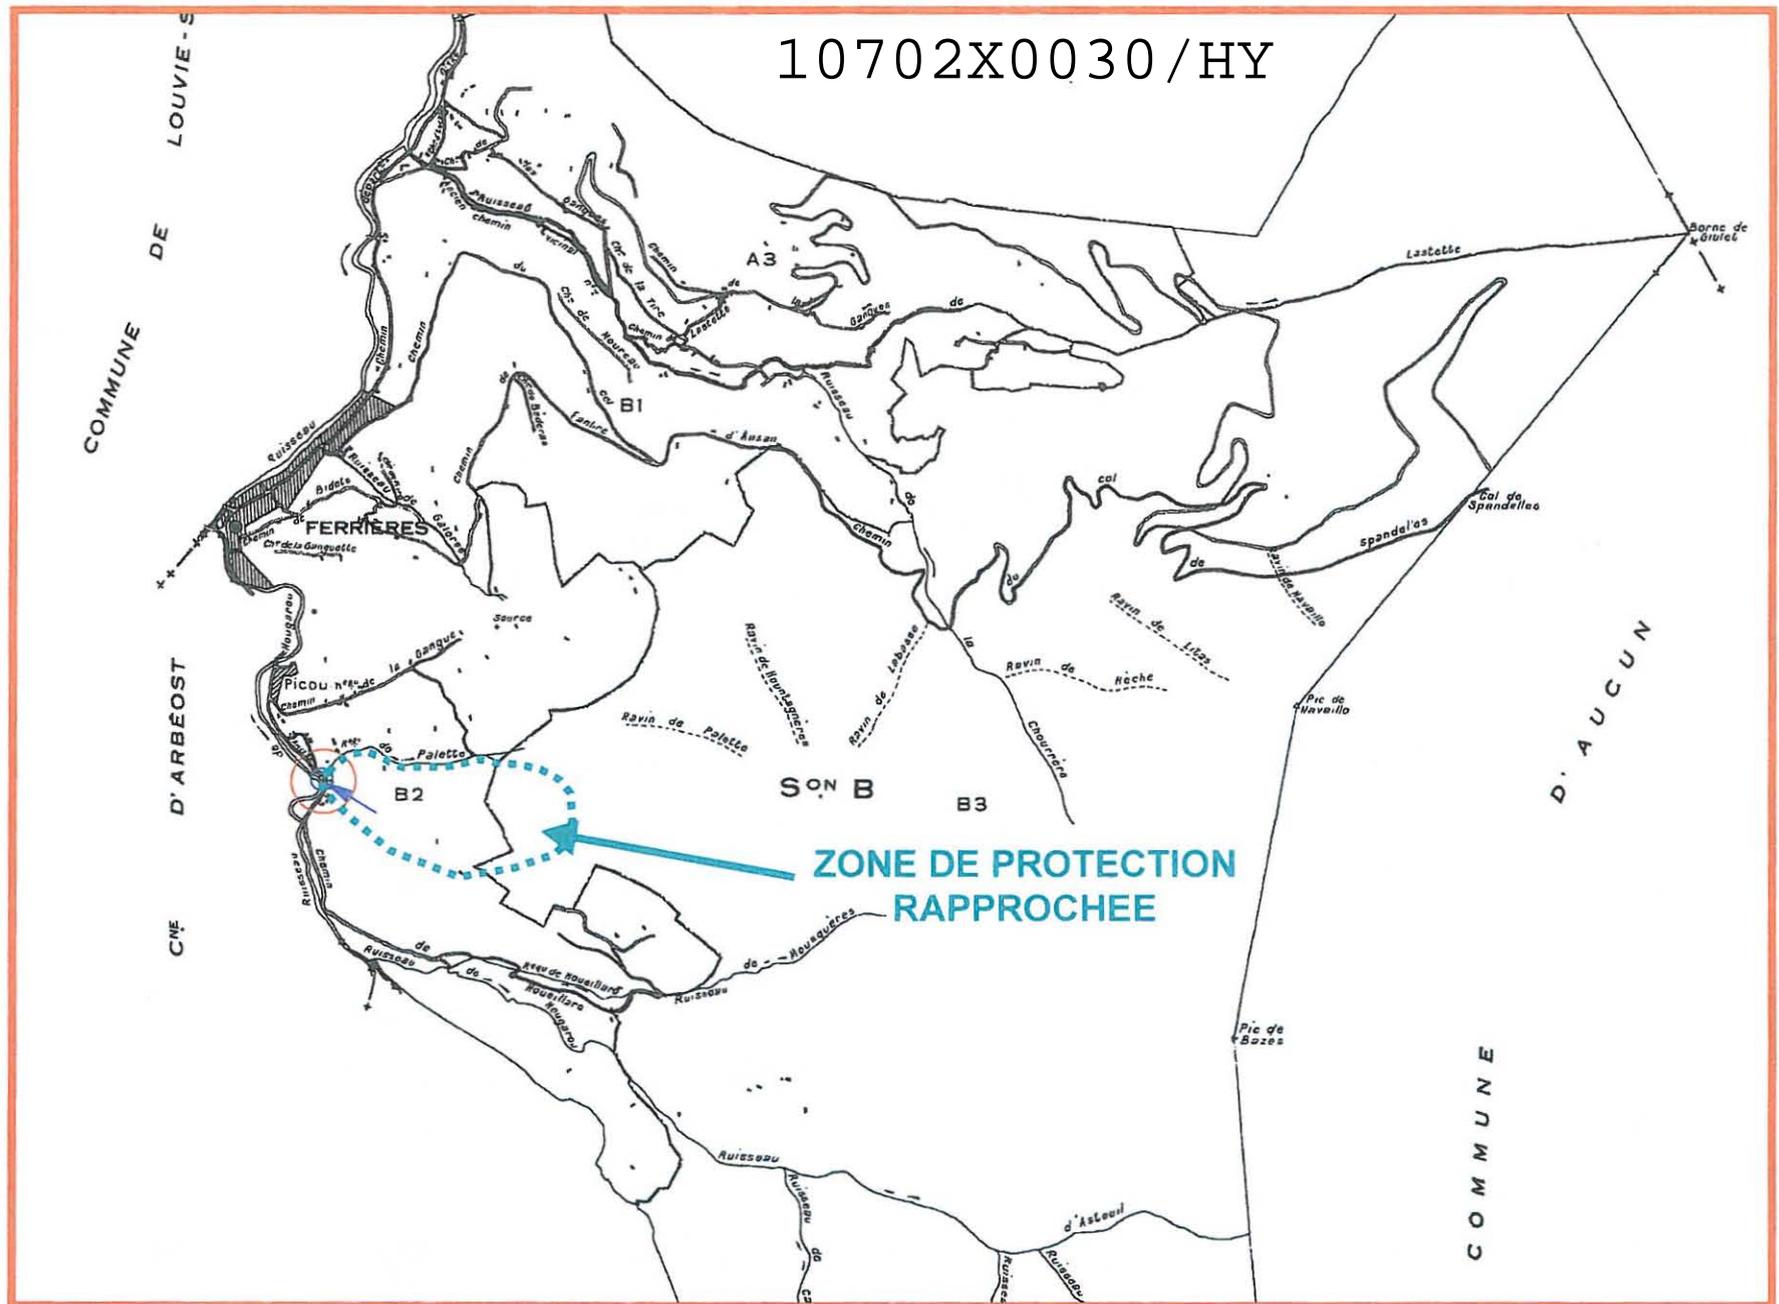
Figure 2 – Commune de Ferrières (H.-P.). Source des Bourdas. Plan de Situation et protection rapprochée.

Le captage de la source des Bourdas est établi sur la rive droite du ruisseau du Hougarou (le Lanet), à 1 km environ au sud du bourg de Ferrières (figure 1). Il apparaît sur la parcelle n° 209, dans la section B n° 2 du plan cadastral (figures 2 et 3).

- ce périmètre sera prolongé vers l'est et l'amont par **un périmètre de protection rapproché (PPR)** couvrant la zone majeure d'alimentation de la source, autrement dit les affleurements de calcaires dévoniens les plus rapprochés (figures 2 et 4).

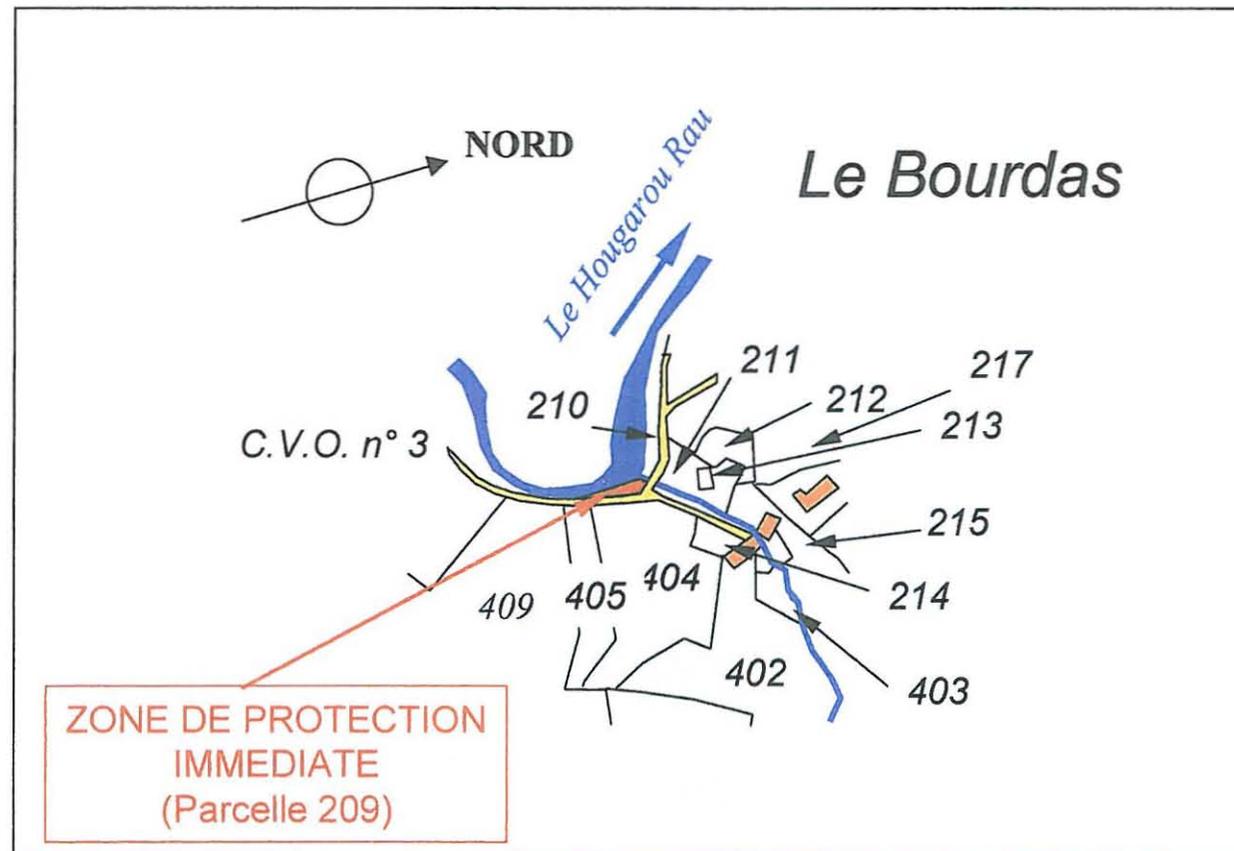
Figure 3 – Commune de Ferrières (Hautes-Pyrénées)
Captage de la source des Bourdas
Zone de protection immédiate (totalité de la parcelle 209, Section B n° 2)

- **un périmètre de protection immédiate (PPI)**, qui couvrira la parcelle 209 (figure 3). Cette parcelle sera acquise en toute propriété par la commune de Ferrières et clôturé afin que son accès soit rendu impossible à l'homme et aux animaux. Toutes activités autres que celles qui sont rendues nécessaires par les besoins du service communal des eaux, y seront interdites.

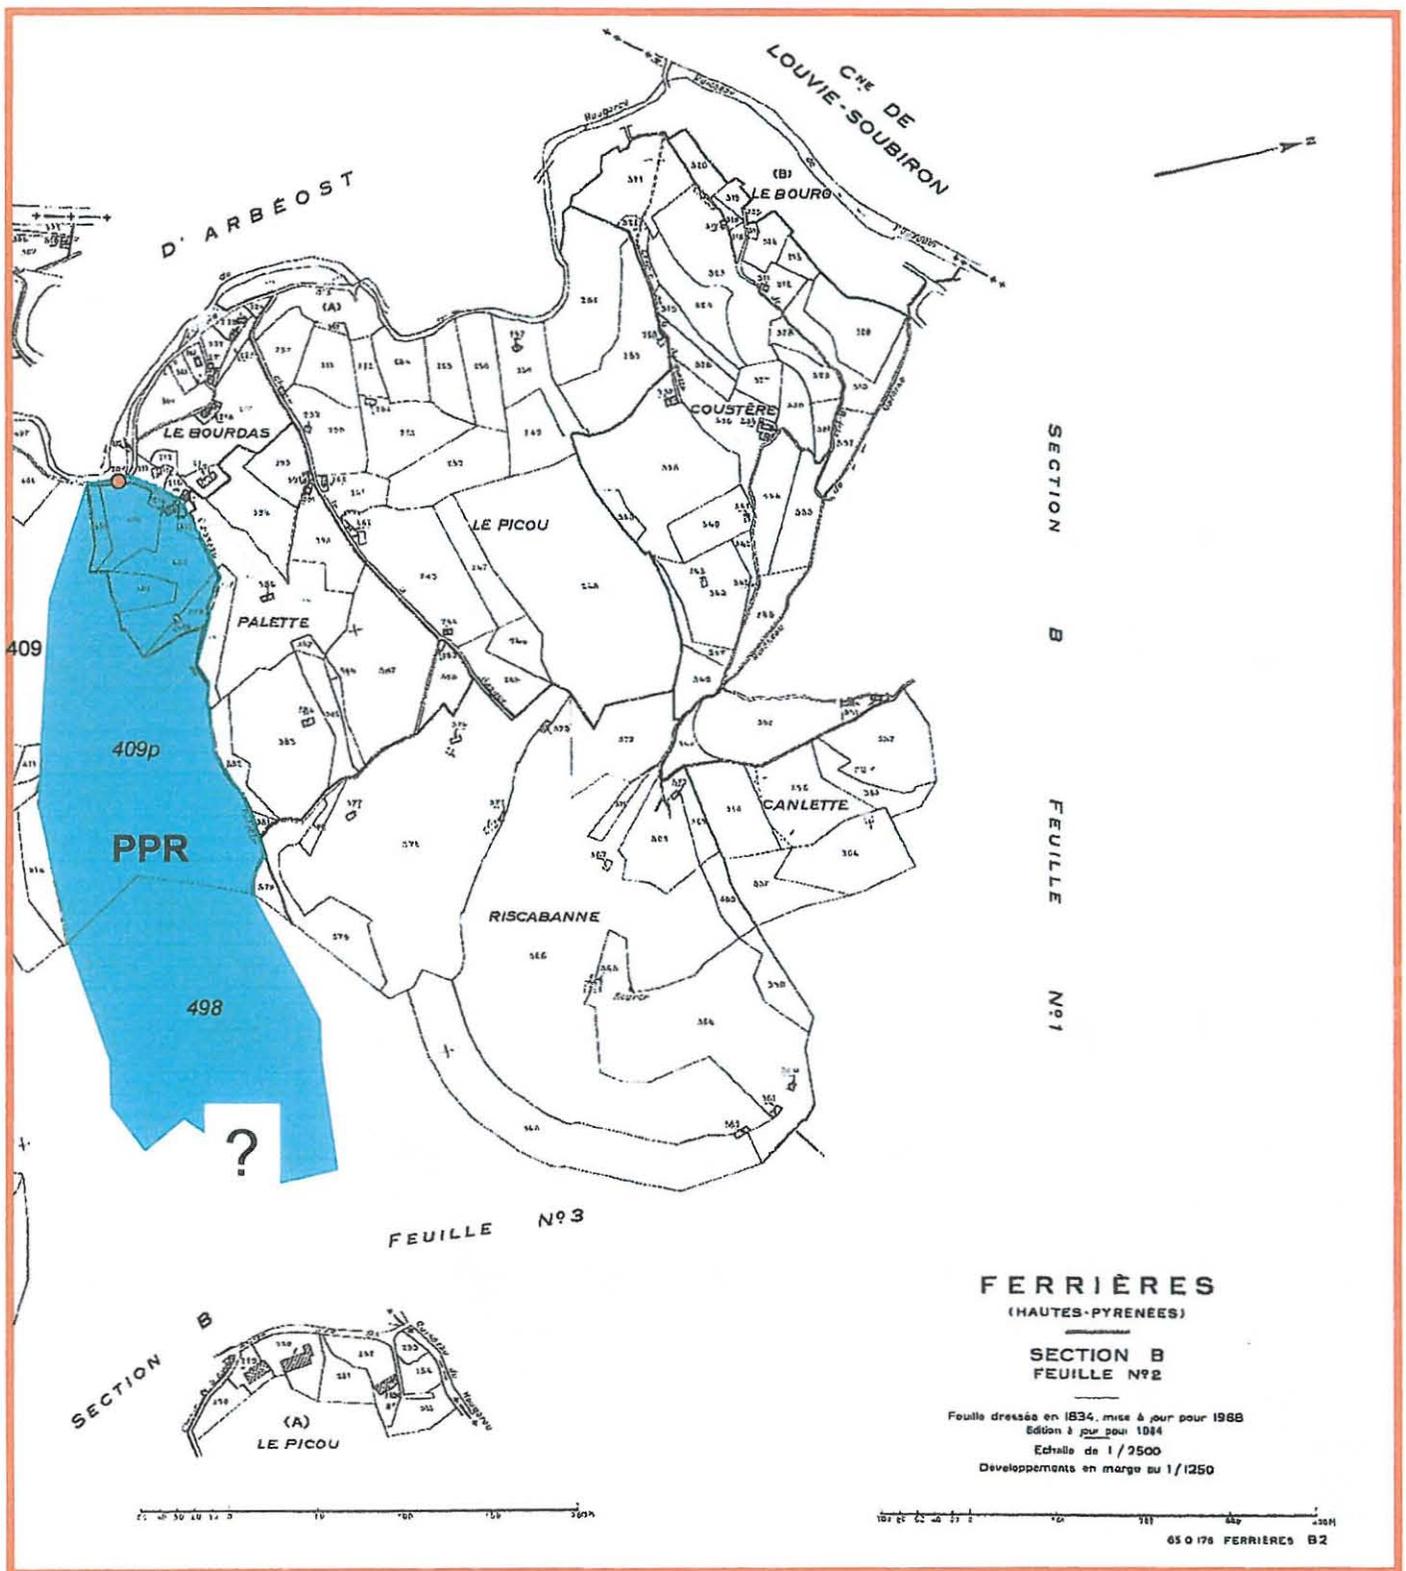
Figure 4A
Commune de Ferrières (H.-P.)
Source des Bourdas
Périmètre de protection rapprochée (PPR)

Il atteindra vers le nord le lit du ruisseau de Palette et remontera jusqu'au point 1091 (figure 1). Il couvrira tout ou partie des parcelles ci-après (figure 4):

- Section B, feuille n° 2 : parcelles 214, 401, 402, 403, 404, 405, 399 et 409 pars ;
- Section B, feuille n° 3 : parcelle 498.

Toutes les activités de nature à nuire directement ou indirectement à la qualité de l'eau de consommation y seront rigoureusement prohibées. Sont ainsi notamment concernés le dépôt d'ordures et de déchets ou hydrocarbures, l'ouverture de carrières à ciel ouvert, le dépôt de fumier en tas.

Toutes dispositions seront prises de manière à éviter les écoulements d'eaux superficielles en direction de l'ouvrage de captage, notamment au droit de la voie d'accès des Bourdas.

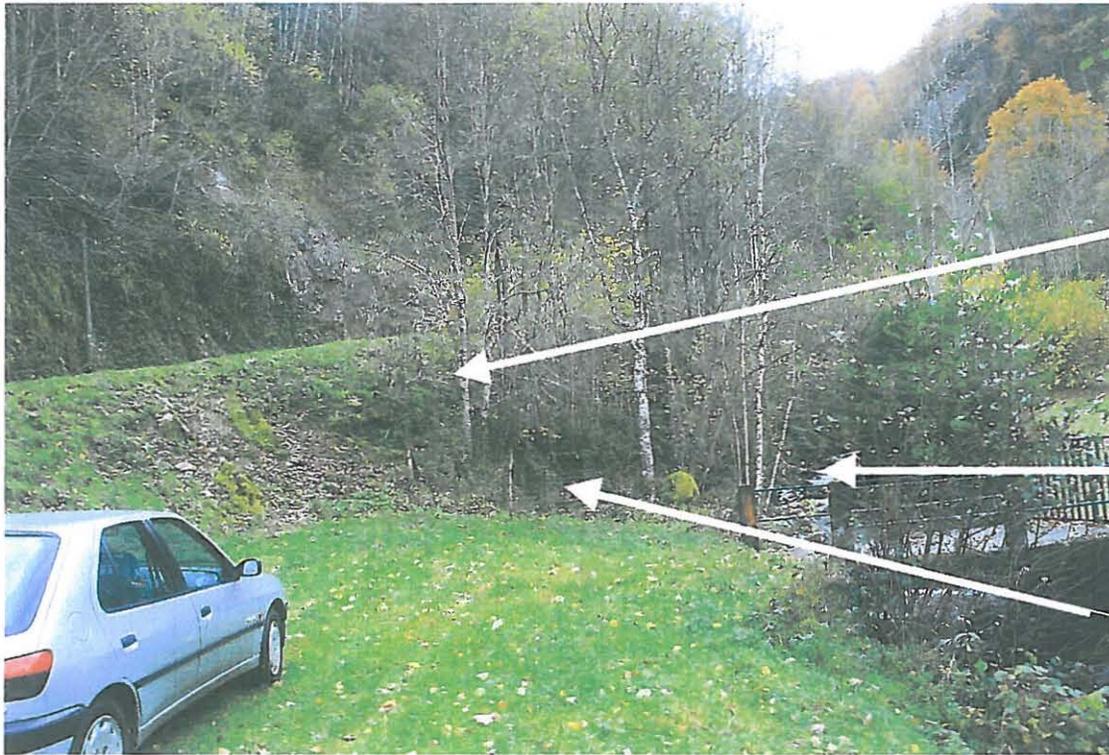
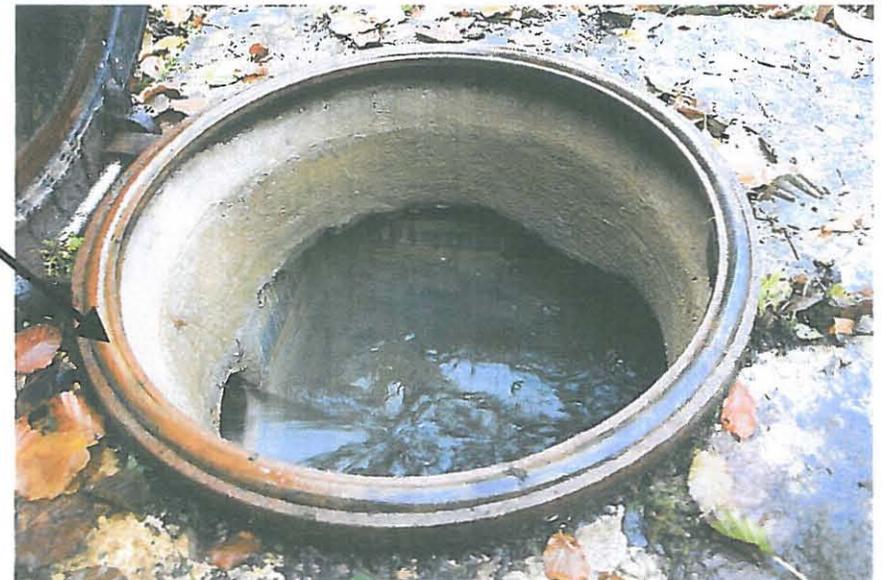
Figure 5 – Commune de Ferrières (H.-P.)
Source des Bourdas
Abords du captage et chambre de distribution
On note l'exigüité des lieux.

L'ouvrage apparaît à 2 mètres environ de la berge du ruisseau, au pied du talus dominé par le chemin des Bourdas, nouvellement élargi et goudronné (figures 3, 5 et 7).

L'ensemble de ces installations est entouré d'une clôture sensée assurer la protection des ouvrages. En réalité le grillage et les poteaux matérialisant cet ouvrage de protection ont été arrachés, à la fois du côté du ruisseau et du côté du chemin des Bourdas.

Il est probable que ces dégradations aient été provoquées lors des travaux d'élargissement et du goudronnage du chemin voisin. Des blocs rocheux issus du talus de cette voie d'accès ont même atteint le captage, imposant la configuration actuelle du caisson supérieur (figure 6).

Proximité de la route
(clôture endommagée)

Proximité du ruisseau du Hougarou

Chambre de distribution

Capot étanche de la chambre de distribution

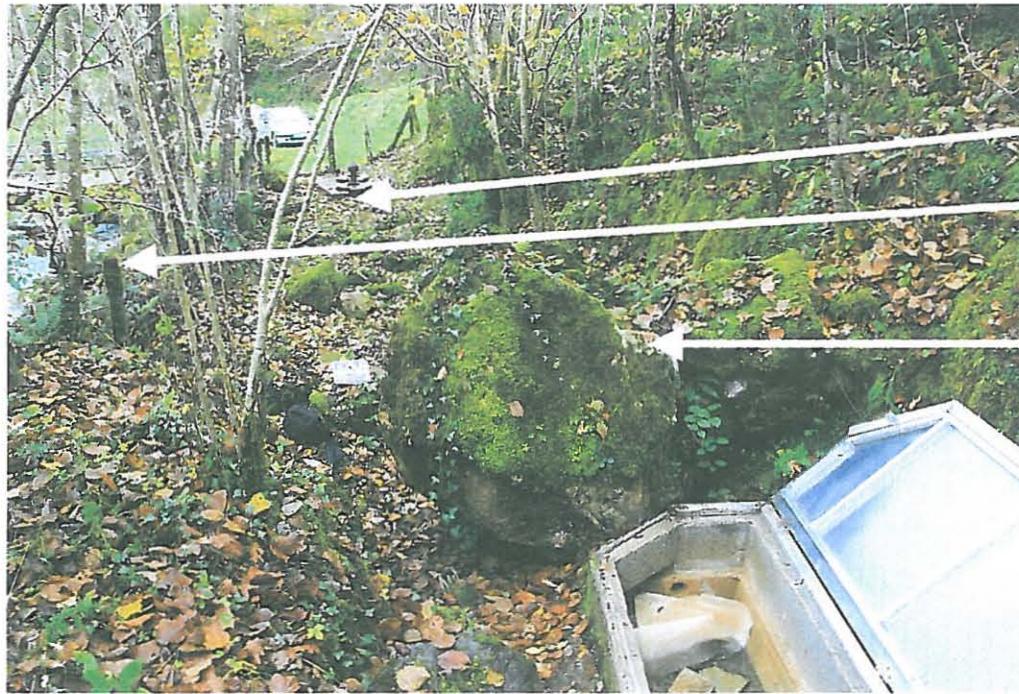
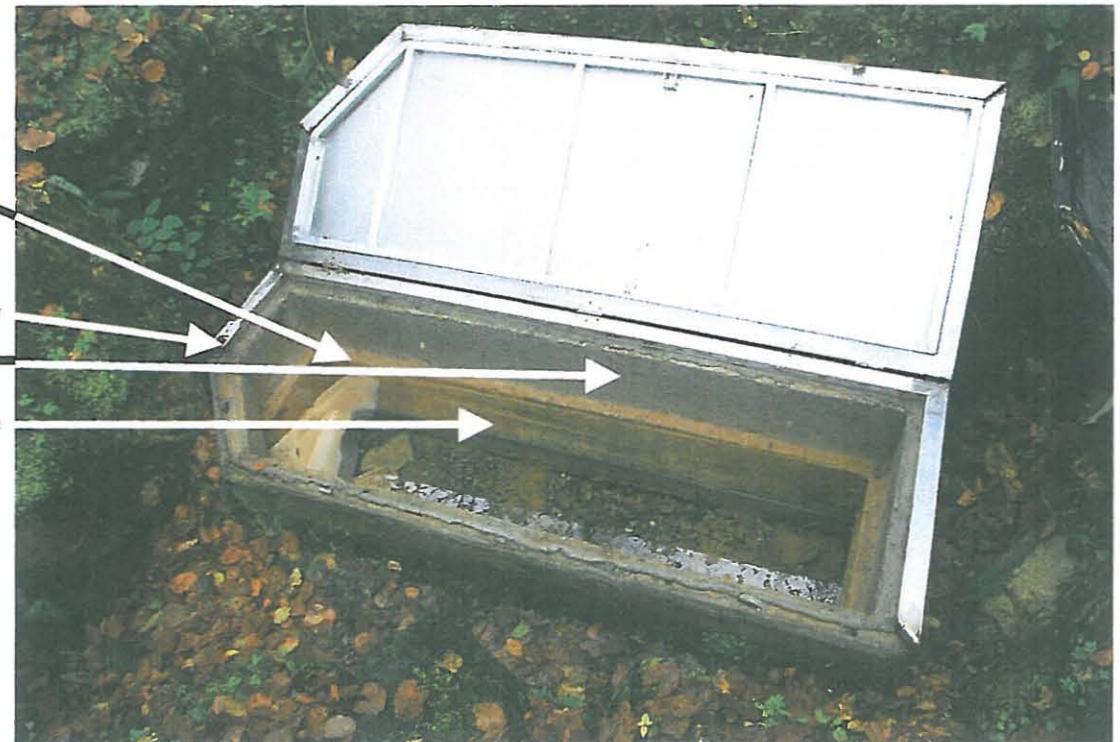
Figure 6 – Commune de Ferrières (H.-P.)

- l'ouvrage de captage proprement dit. Il s'agit d'un bassin en maçonnerie grossièrement rectangulaire comportant un caisson ancien, surmonté d'un caisson plus récent mis vraisemblablement en place pour éliminer les eaux d'infiltration provenant du talus voisin (figure 6). Ce caisson supérieur est recouvert d'une dalle métallique pourvue d'un joint dont l'étanchéité n'est pas assurée. Plusieurs venues d'eau en provenance du talus sont perceptibles à la base du caisson inférieur.
- une canalisation enterrée conduisant les eaux collectées sur une quinzaine de mètres, jusqu'à une chambre de distribution (figure 6).
- une chambre de distribution, bassin en maçonnerie comportant deux compartiments (décantation et distribution proprement dite) équipés de regards à joints caoutchoutés et étanches ;
- une vanne de fermeture du réseau ;
- un compteur général.

Les recommandations faites lors d'une précédente enquête hydrogéologique (juillet 1966) n'ont pas été respectées. La route des Bourdas a été élargie, détruisant en partie la clôture de protection de l'ouvrage de captage. De plus cet ouvrage n'a pas été placé au-dessus de la voie d'accès et des blocs rocheux ont roulé jusqu'aux abords immédiats des installations.

Chambre de distribution

Clôture endommagée

Blocs éboulés ayant endommagé
la clôture protégeant actuellement
l'ouvrage de captage.

Présence occasionnelle d'eaux turbides
(couleur « terre » des dépôts sur les parois)

Absence d'étanchéité

Deux ouvrages superposés

Récent

Ancien

Ouvrage de captage existant

L'étanchéité du caisson de captage devra en outre être assurée. Les abords de ces installations seront aménagés de manière à interdire toute possibilité d'infiltration par les eaux de surface.

- mise en place des deux périmètres de protection précédemment définis, sur lesquels seront imposées et respectées les servitudes prescrites.
- zone de protection immédiate réduite à la seule parcelle 209.
- étanchéité renforcée du bassin de collecte des eaux.
- traitement permanent de décantation et de stérilisation de l'eau de consommation.

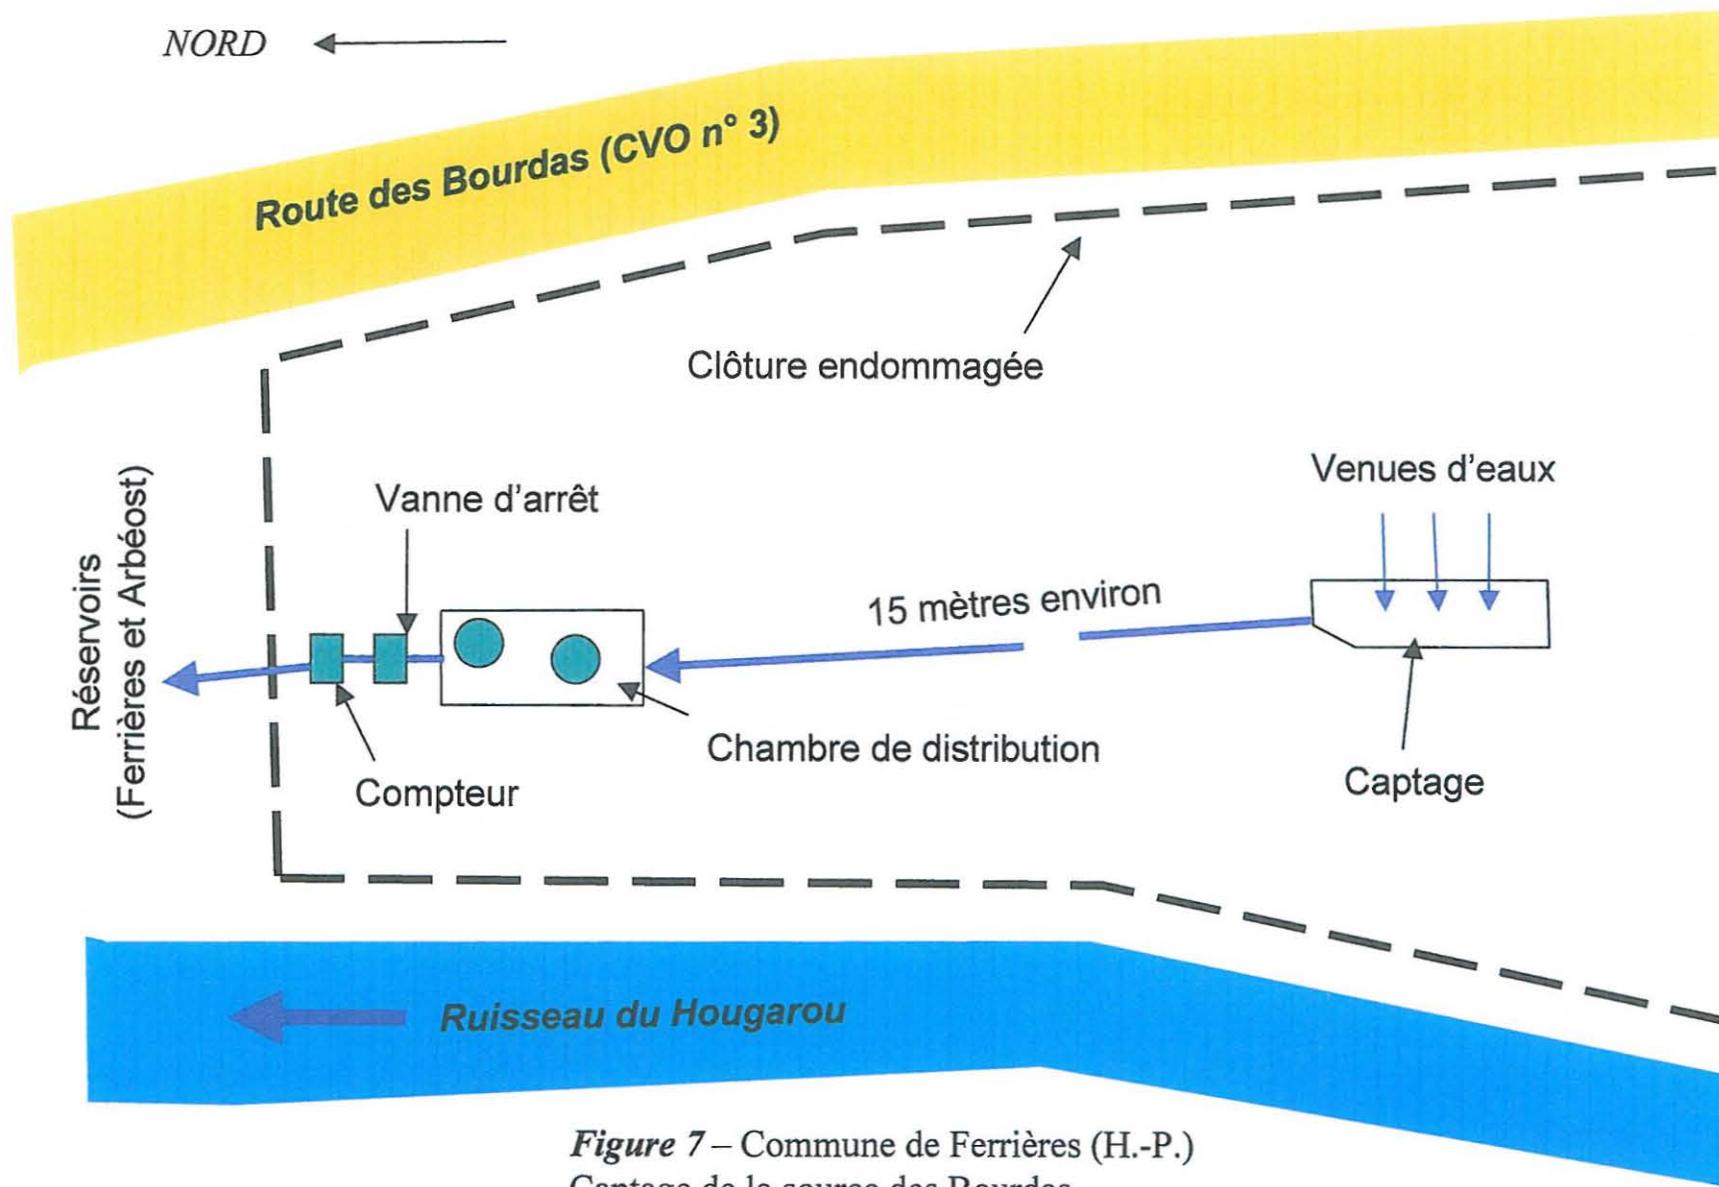
Figure 7 – Commune de Ferrières (H.-P.)
Captage de la source des Bourdas
Schéma général des installations visitées

Les installations visitées comprennent, d'amont en aval (figure 7) :
