SIVU AURE-NEOUVIELLE
Département des Hautes Pyrénées

**AVIS HYDROGEOLOGIQUE POUR LA DEFINITION DES MESURES
DE PROTECTION ET LA DELIMITATION DES PERIMETRES DE
PROTECTION DU CAPTAGE DE LA SOURCE OREDON
DESTINE A LA PRODUCTION D'EAU POTABLE
(Commune de VIELLE-AURE)**

Charly PAULIN

Pessac, novembre 2007
ChP - 65-8

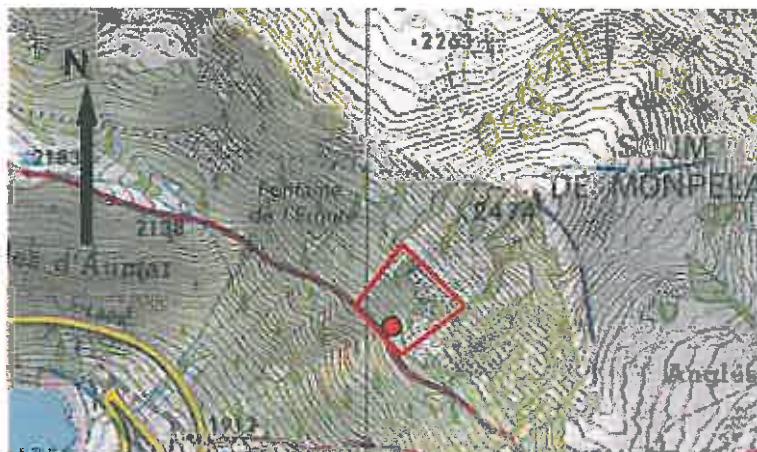
Figure 4 : Périmètre de protection rapprochée du captage d'Orédon
(extrait de la carte IGN 1/25000)

La zone d'alimentation de la source se situe en direction du NE comme indiqué au chapitre 5.2 (contexte hydrogéologique). Nous proposons compte tenu de la vulnérabilité de la nappe, mais du peu de risques actuels dans l'environnement de la source, de définir uniquement un périmètre de protection rapprochée. Celui-ci devra s'étendre sur une distance de 100 m environ de part et d'autre du captage et sur une distance en amont de 200m (figure 4).

A l'intérieur de ce périmètre, délimité immédiatement au-dessus du captage, en plus de l'application de la réglementation générale et de la réglementation du Parc National des Pyrénées Occidentales, certaines dispositions particulières en rapport avec les risques répertoriés doivent être prises.

- Les terrains devront rester en l'état actuel et dans l'usage actuel ;
- L'usage d'engrais, d'herbicides et de pesticides devra être interdit ;
- Les abreuvoirs sont interdits de même que les parcs de contention et les zones de nourrissage ou d'apport de sel pour les ovins ;
- Le stockage de fumier, d'engrais organiques ou chimiques, ou tout produits ou substances destinés à la fertilisation des sols est interdit ;

Ce périmètre pourra être de surcroît matérialisé à ses deux extrémités sur le GR10 par deux pancartes annonçant l'existence d'une zone sensible pour la protection du captage.

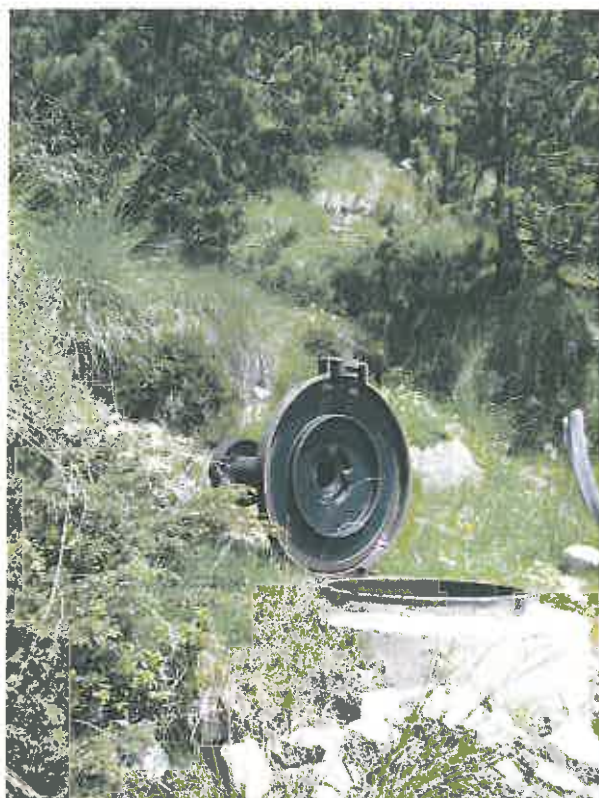
Le captage est composé d'une buse bétonnée de diamètre intérieur Ø 60 cm, de 102 cm de hauteur. La buse est pratiquement enterrée (photo 1) et le bassin de réception n'est accessible que par le haut au moyen d'un regard étanche (capot Foug).

Photo 1 : Captage source d'Orédon (GR10) avec le capot en Foug ouvert.

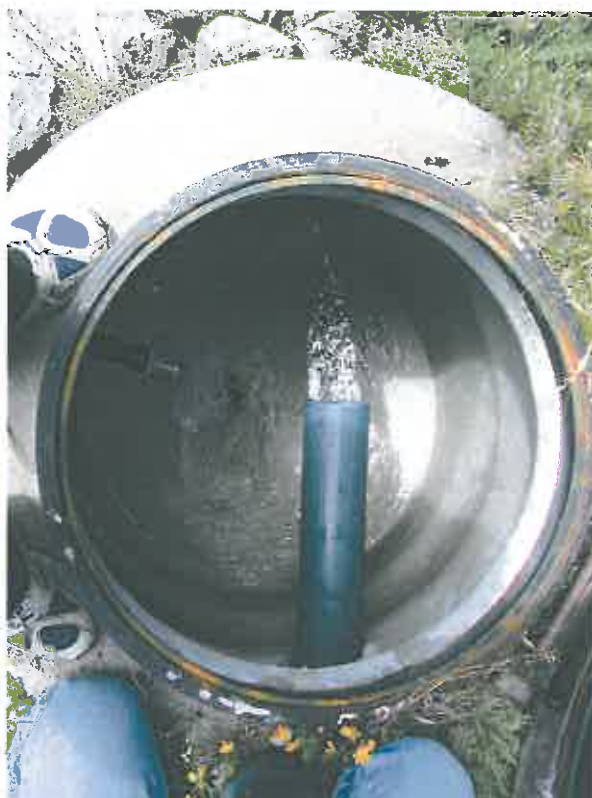
La source est constituée de 3 griffons qui, d'après les observations faites lors de l'expertise hydrogéologique précédente, se situaient à la base d'une arène granitique. L'aménagement du captage ne permet pas de les voir aujourd'hui. L'eau des griffons arrive à la boîte de

captage formé d'une buse bétonnée par une conduite en PVC Ø 100 mm (photo 2). L'eau est ensuite dirigée gravitairement par une conduite en PEHD 80 PN Ø 50 mm vers le réservoir de 30 m³ situé un peu plus bas (altitude 1930 m).

Photo 2 : l'eau arrive par tube PVC Ø 100 mm avant de repartir vers le réservoir par une conduite Ø 50 mm munie d'une crépine.

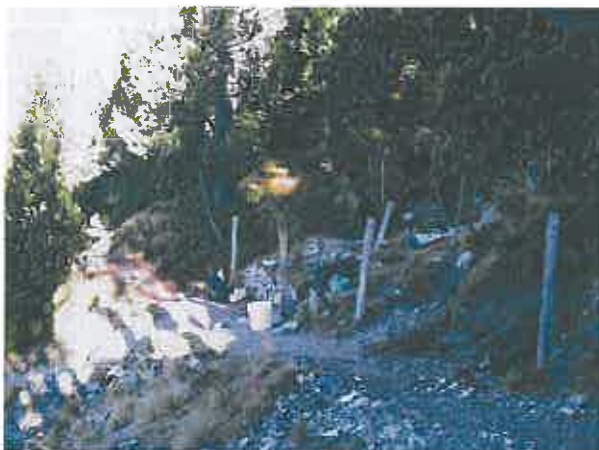
Il n'y a ni bassin de décantation, ni vanne de sectionnement au niveau du captage et pas de traitement de l'eau avant distribution. Le captage est entouré de piquet en bois délimitant le périmètre de protection immédiate défini par l'hydrogéologue agréé ayant conduit l'expertise en 1998. Il n'y a pas de clôture.

Photo 3 : Vue générale du captage. La source est au-dessus du GR10. Piquets en bois du périmètre de protection immédiat mais sans clôture.

Prescriptions : Il conviendra d'examiner avec le Parc National les modalités pour con le périmètre et de mettre une clôture. Il n'est pas nécessaire de clore de manière permanente le périmètre de protection immédiate car le site de la source peut être parcouru par des coulées de neige en hiver et elle serait régulièrement détruite.

Il conviendra de mettre en place une clôture électrique démontable, sur batterie rechargée par panneaux photovoltaïques, qui interdira le passage des ovins et l'approche des animaux sauvages.

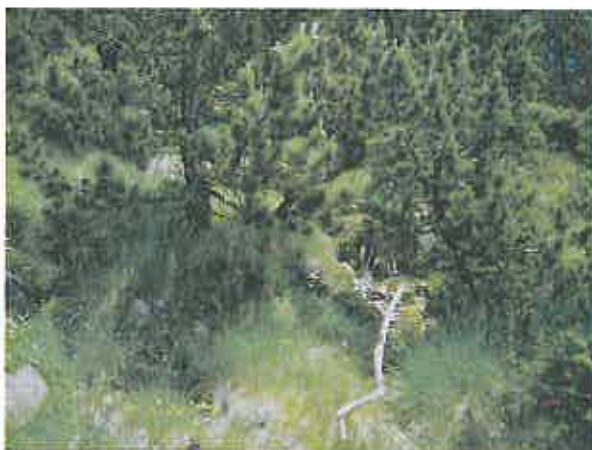
L'environnement immédiat est occupé par une forêt de « pins à crochets » à sous bois relativement dense, limitant le passage des animaux.

Photo 4 : Environnement au-dessus de la source (pins à crochets); protection mise en place (piquets en bois avec un fil métallique)
