COMMUNE DE GEDRE

Captage de Saugué

Avis hydrogéologique et définition
des périmètres de protection

Avis par
TRONEL FREDERIC
Hydrogéologue agréé en matière d'hygiène publique
pour le département des Hautes Pyrénées
Juin 2008

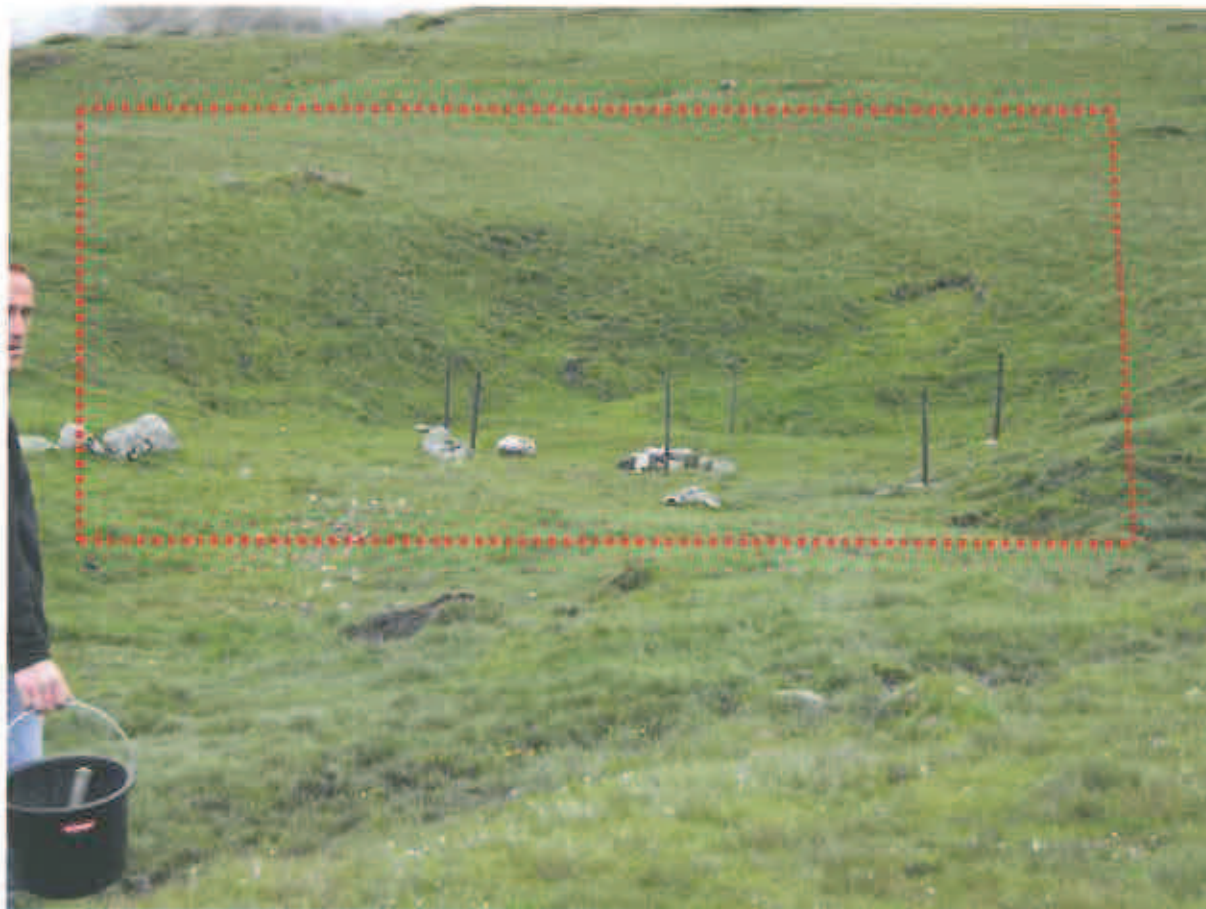
Photo 1 : Périmètre de protection immédiate – environnement du captage

Il sera adapté à la géomorphologie du terrain, ce périmètre englobera l'ensemble de la petite dépression qui matérialise la source (cf planche photo n°1).

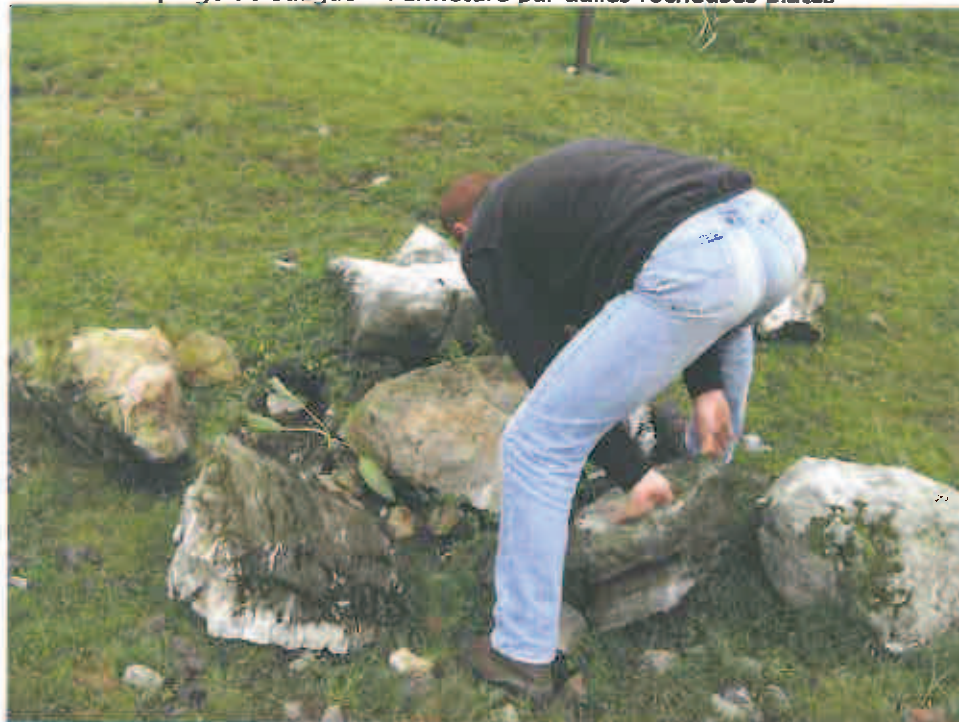
Le principal risque de pollution pour la source de Saugué est la présence d'animaux (principalement des bovins) autour du captage. Ce risque est d'autant plus fort, que le captage est sommaire, situé dans une dépression et « protégé » uniquement par des dalles de roche en guise de fermeture.

Photo 2 - Captage de Saugué – Fermeture par dalles rocheuses plates

Aujourd'hui la structure du captage est des plus sommaires (Cf Photo). Il est impératif de réaliser un captage hors sol maçonné, excluant notamment toute introduction d'eau superficielle. Ce captage devra être réalisé dans les règles de l'art par un professionnel, il devra notamment présenter un bassin de décantation, une surverse, une chambre de captage, une chambre de vanne, un trop plein/vidange, une fermeture et un accès étancheetc

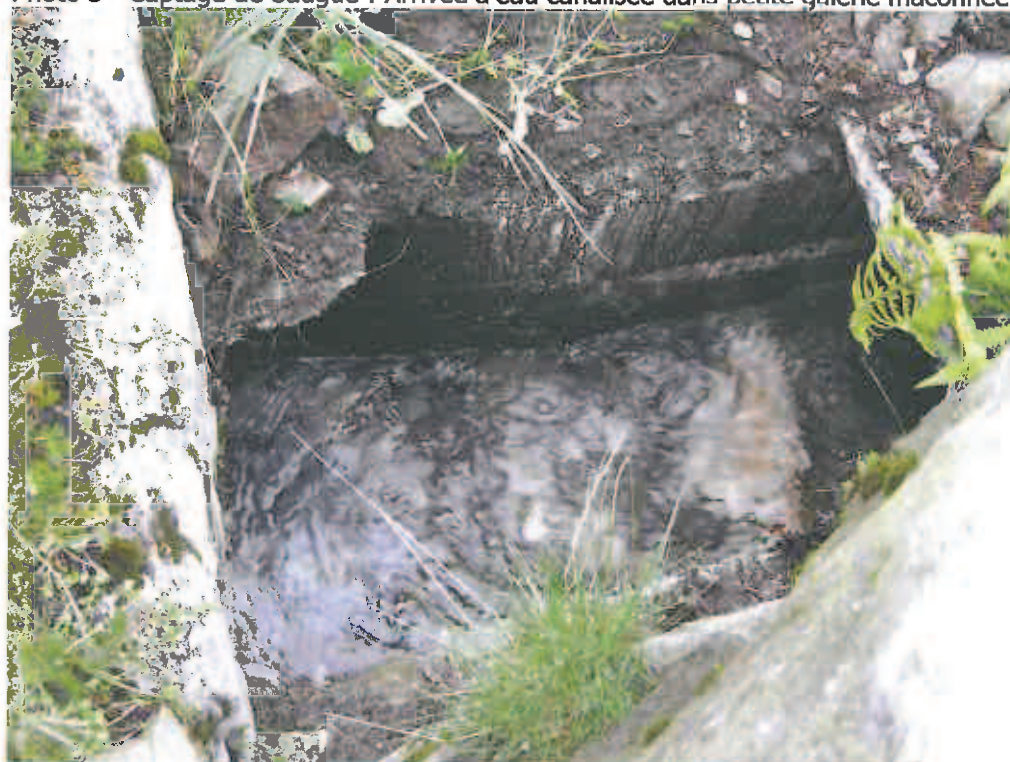
Le captage de la source de Saugué s'effectue via une galerie, large de 20 cm, au bout de laquelle une canalisation dont le départ n'est pas crépiné, dessert un réservoir situé à 200 m plus bas.

Photo 3 - Captage de Saugué : Arrivée d'eau canalisée dans petite galerie maçonnée
