COMPTE RENDU RELATIF A LA MISE EN PLACE DE PIEZOMETRES

1. Localisation et identification du site

Commune : MONDEVILLE

Adresse : n°4 et 6 de la rue des Roches

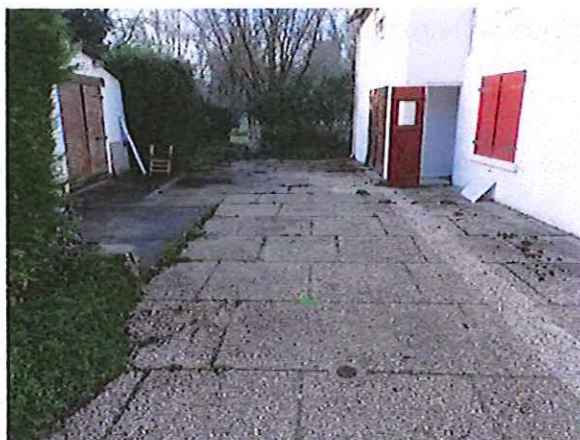
Photo 4 :
Implantation
de PZ5

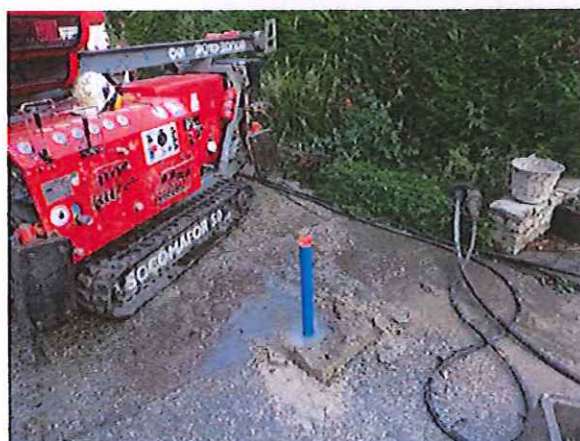
Photo 5 :
Finitions en
cours sur PZ5

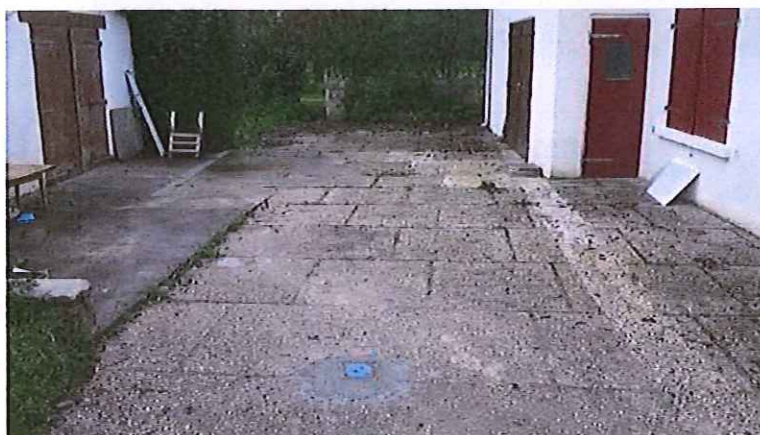
Photo 6 :
État final de
l'ouvrage PZ5

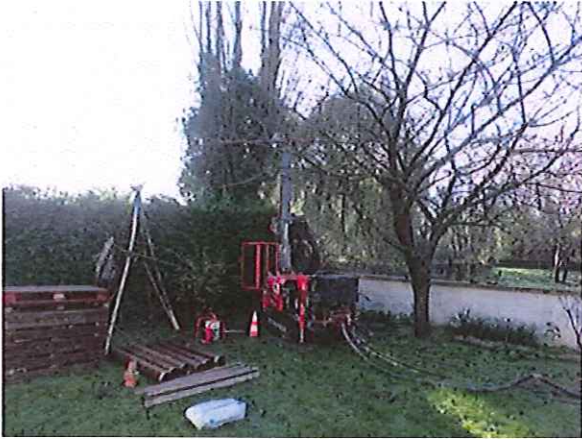
<p><u>Photo 1 :</u> Foration PZ6</p>
 	<p><u>Photo 2 :</u> Finitions en cours sur PZ6</p>

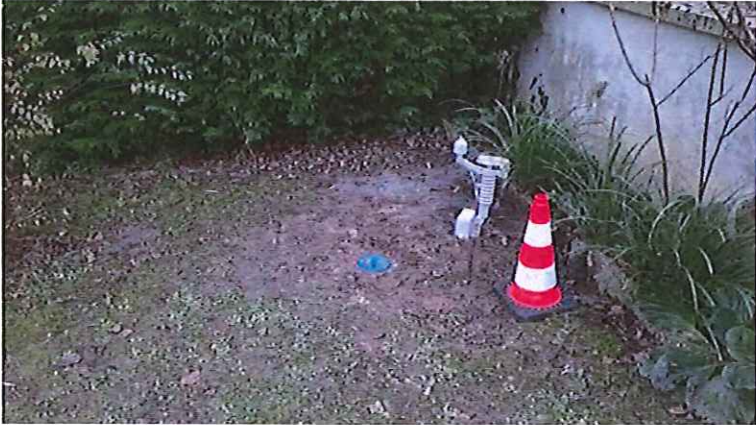
<p><u>Photo 3 :</u> État final de l'ouvrage PZ6</p>
