## **COMPTE RENDU RELATIF A LA MISE EN PLACE DE PIEZOMETRES**

Auteur du compte rendu : Ludovic TURBAN et Xavier COULET

Date de début et fin des travaux : du 23/11/2015 au 26/11/2015

Adresse : n°4 et 6 de la rue des Roches

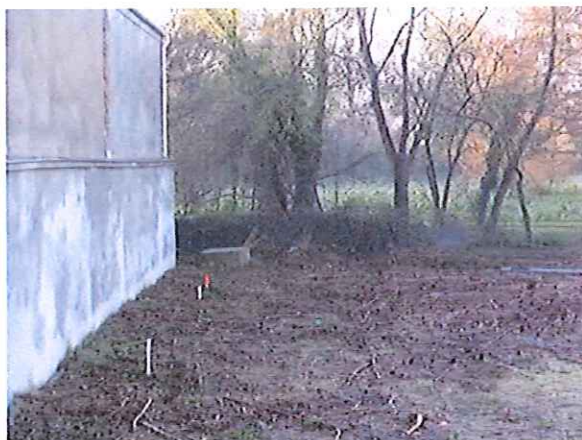
**Photo 7 :**  
Implantation  
de PZ7

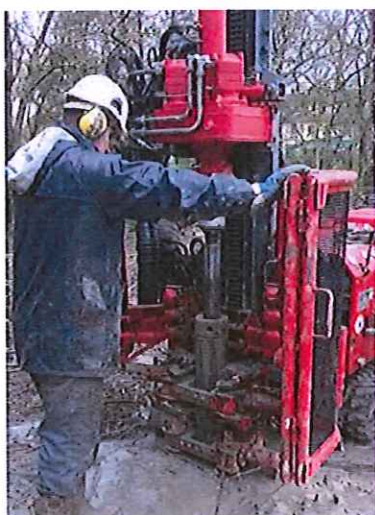
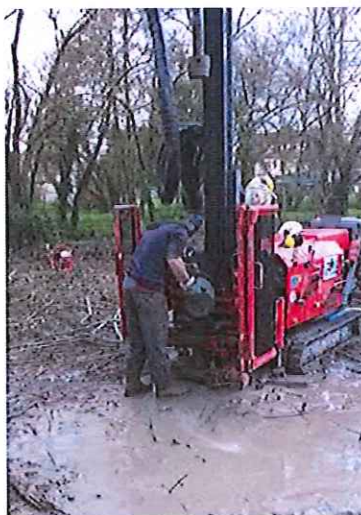
**Photo 8 :**  
Tubage et  
mise en place  
du massif  
filtrant sur  
PZ7

Phase	Méthode utilisée	Remarques (problèmes éventuels rencontrés, solutions pour y remédier, etc...)
Foration	Tricône Tubage 180 mm sur la hauteur de la nappe alluviale pour PZ7 Diamètre de foration : 152,4 mm	RAS
Pose de l'équipement	Tube PVC crépiné 52/60 mm	RAS
	Tube PVC plein 52/60 mm	
Composition de l'espace annulaire	Graviers	RAS
	Bouchon argileux	
	Cimentation	
Développement	Pompage des eaux jusqu'à obtention d'une eau claire	RAS

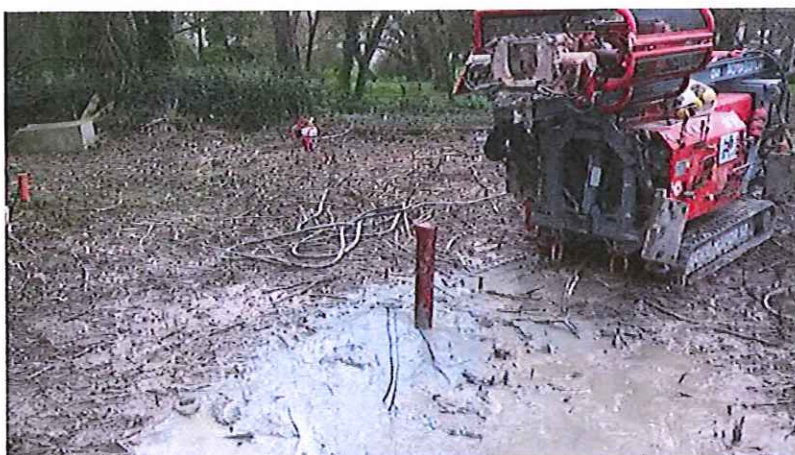
**Photo 9 :**  
Etat final de  
l'ouvrage PZ7
