SIAEP DE SPOY - MEURVILLE - COUVIGNON (Aube)

SPOY (10)

ETUDE PREALABLE A LA MISE EN PLACE
DES PERIMETRES DE PROTECTION
DE LA SOURCE DE LA FONTENELLE

SP/AMC/juin 1997
n° 271029

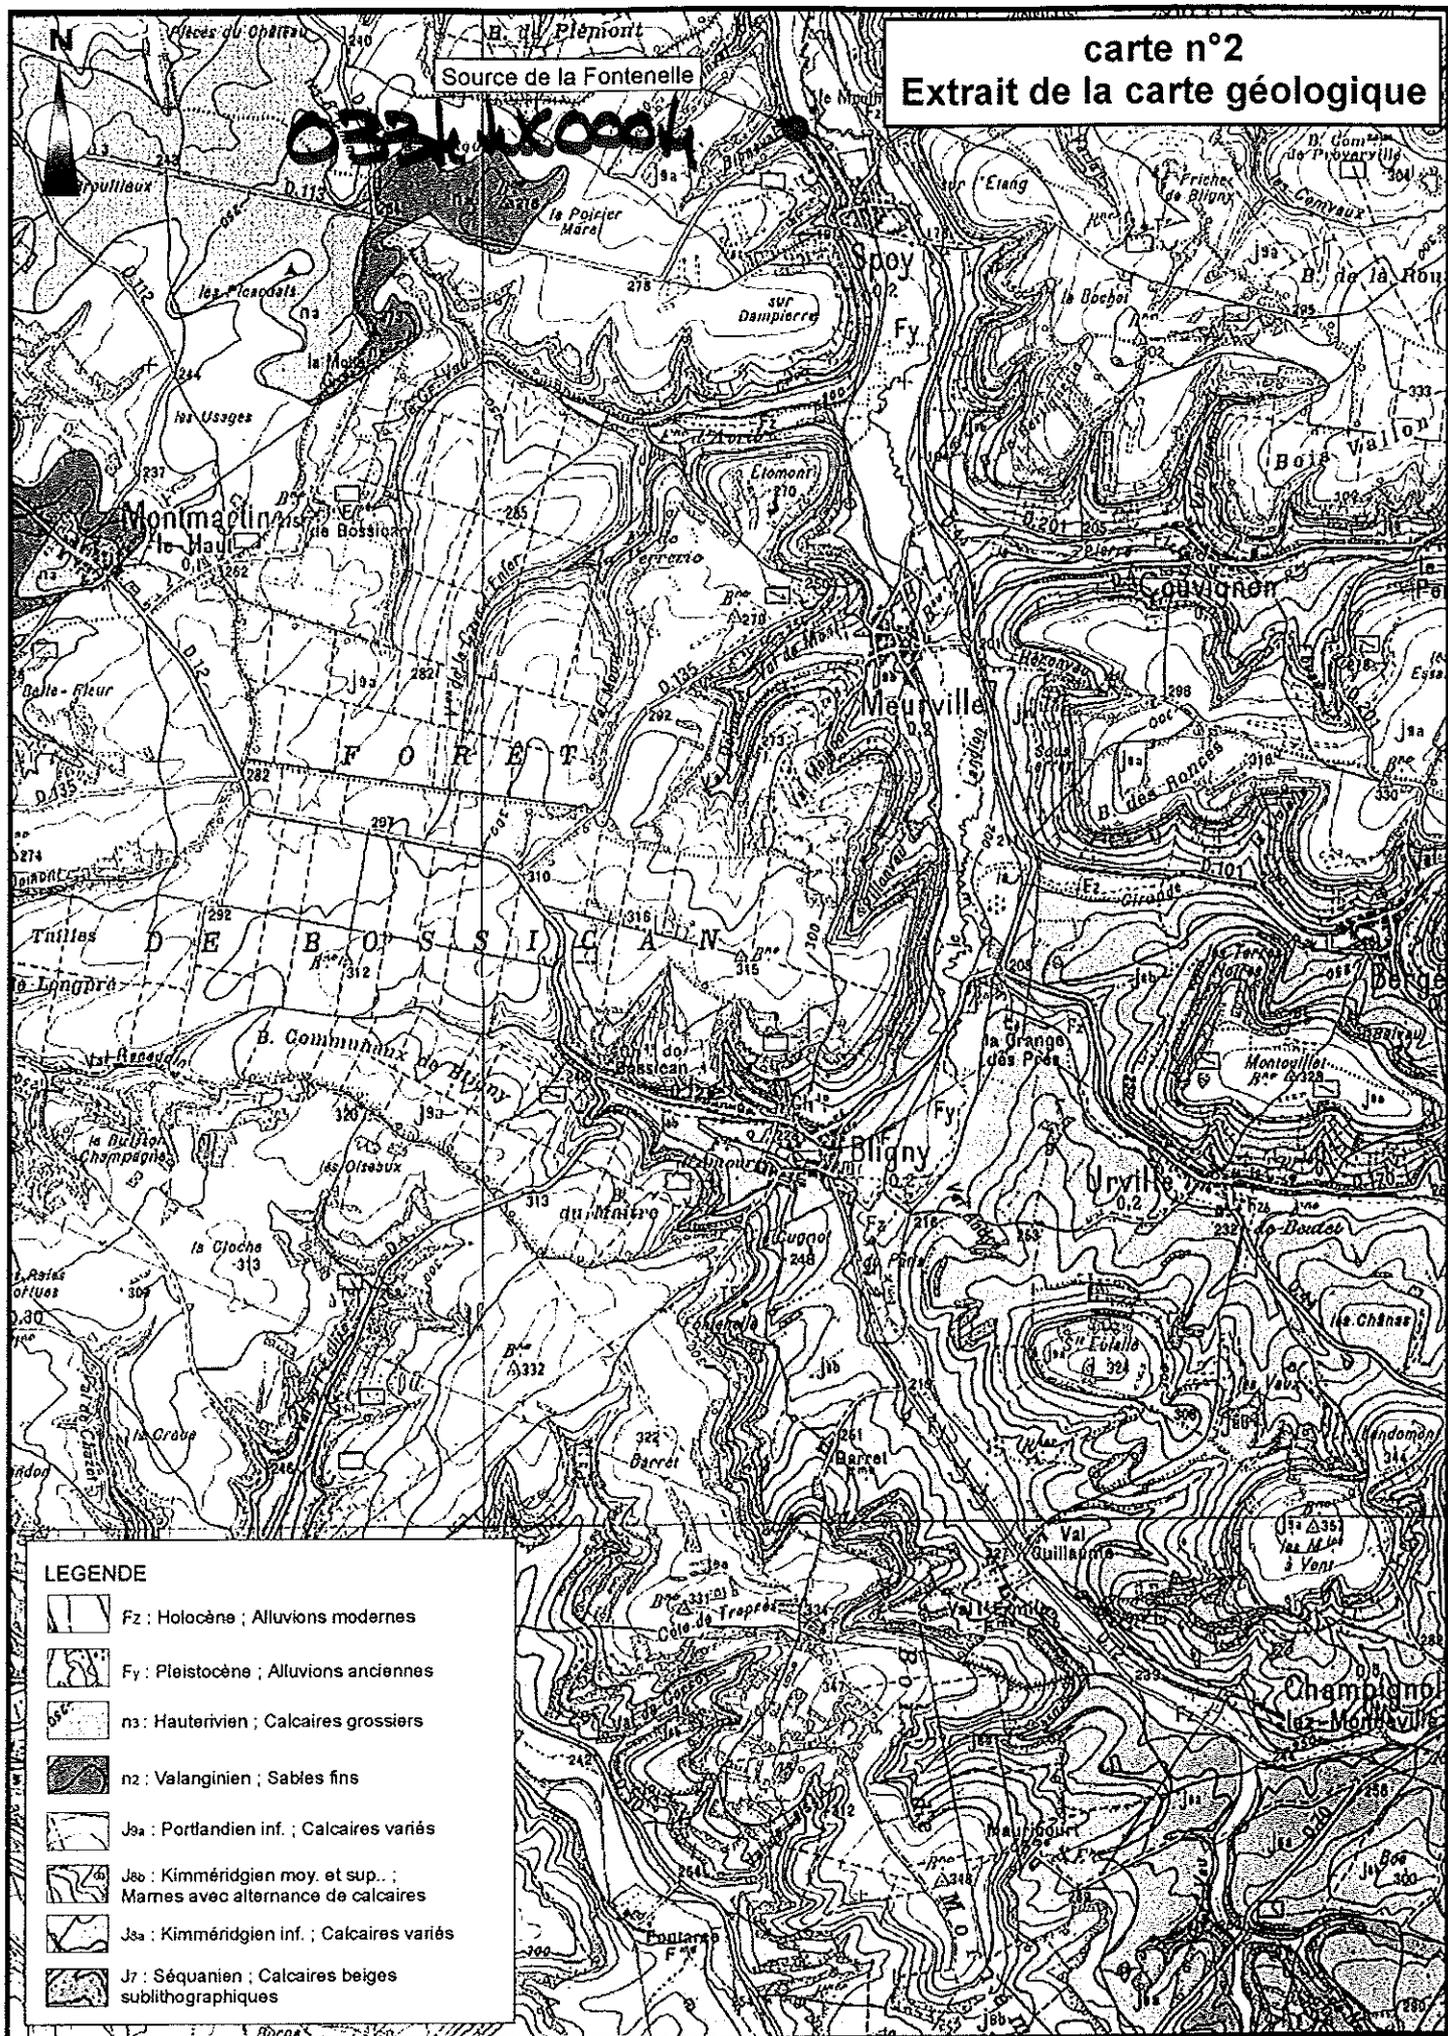
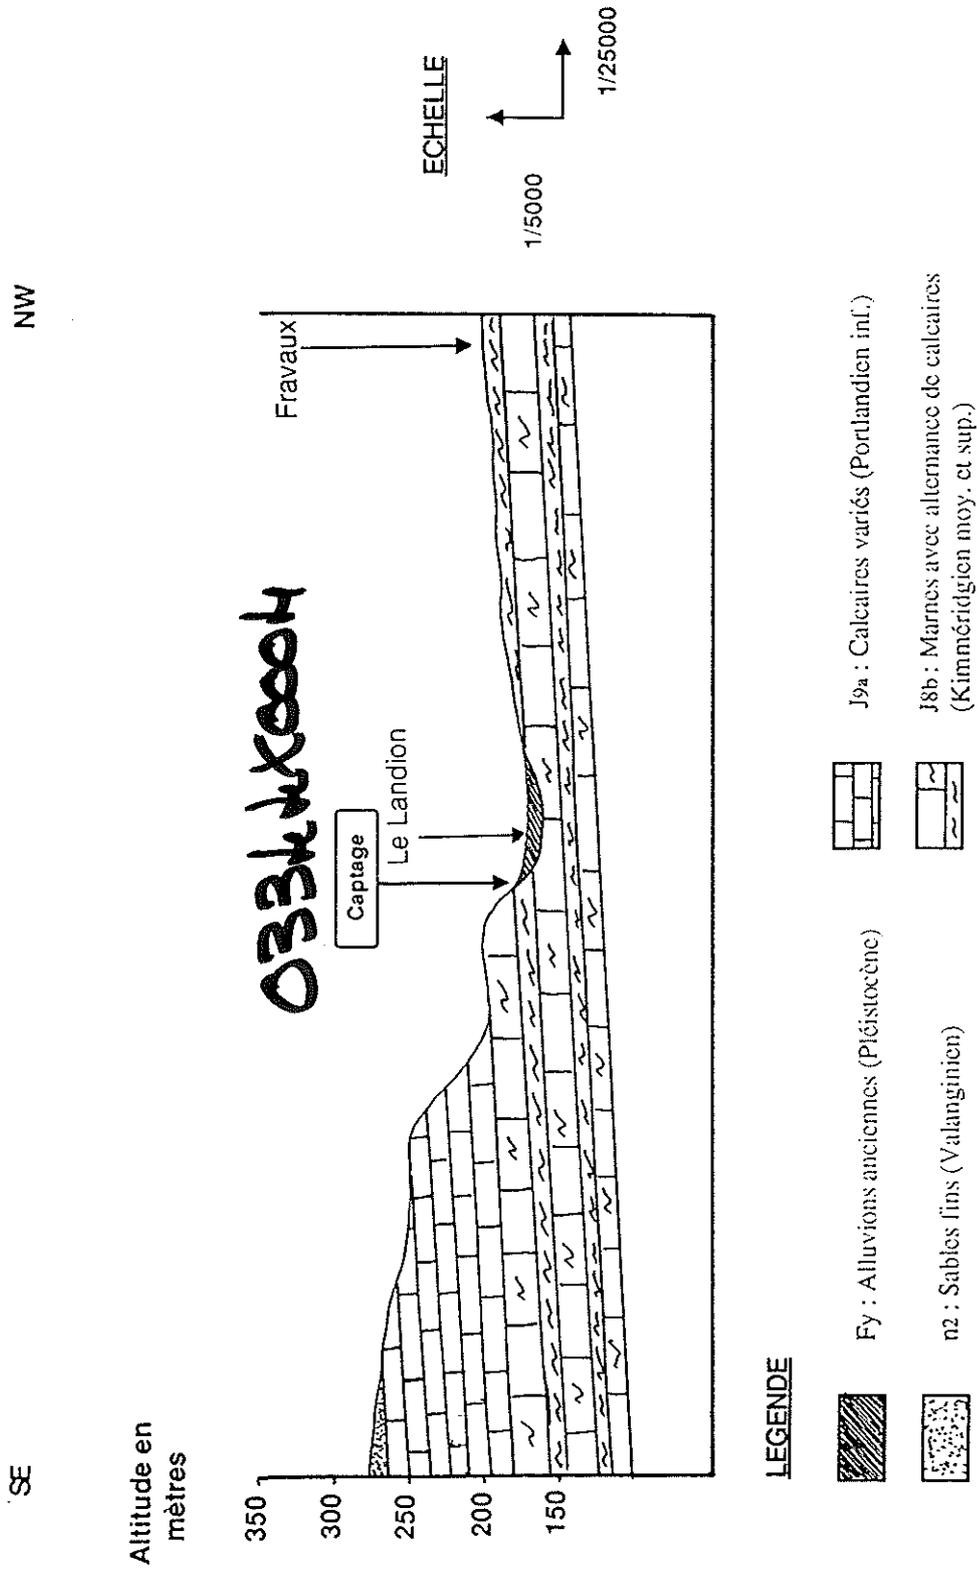
Figure n°1 : COUPE GEOLOGIQUE SCHEMATIQUE
 Captage du SIAEP de Spoy-Meurville-Couvignon

La source de la Fontenelle émerge au contact des marno-calcaires du Kimméridgien et des calcaires Portlandiens. Cette source serait une émergence du Portlandien, à la faveur d'une faille ou d'un contact anormal. Elle se situe à la cote de + 185 m NGF et surplombe d'une dizaine de mètres le ruisseau du Landion.

II.1.2 - Hydrogéologie (cf. figure n°1)

Lors de l'aménagement de la source en 1961, le débit naturel était supérieur à 80 m³/h. Il a fallu pomper à 140 m³/h pour creuser la roche et aménager la source.

Le débit mesuré le 21 novembre 1961 au cours d'un essai était de 48 m³/h.

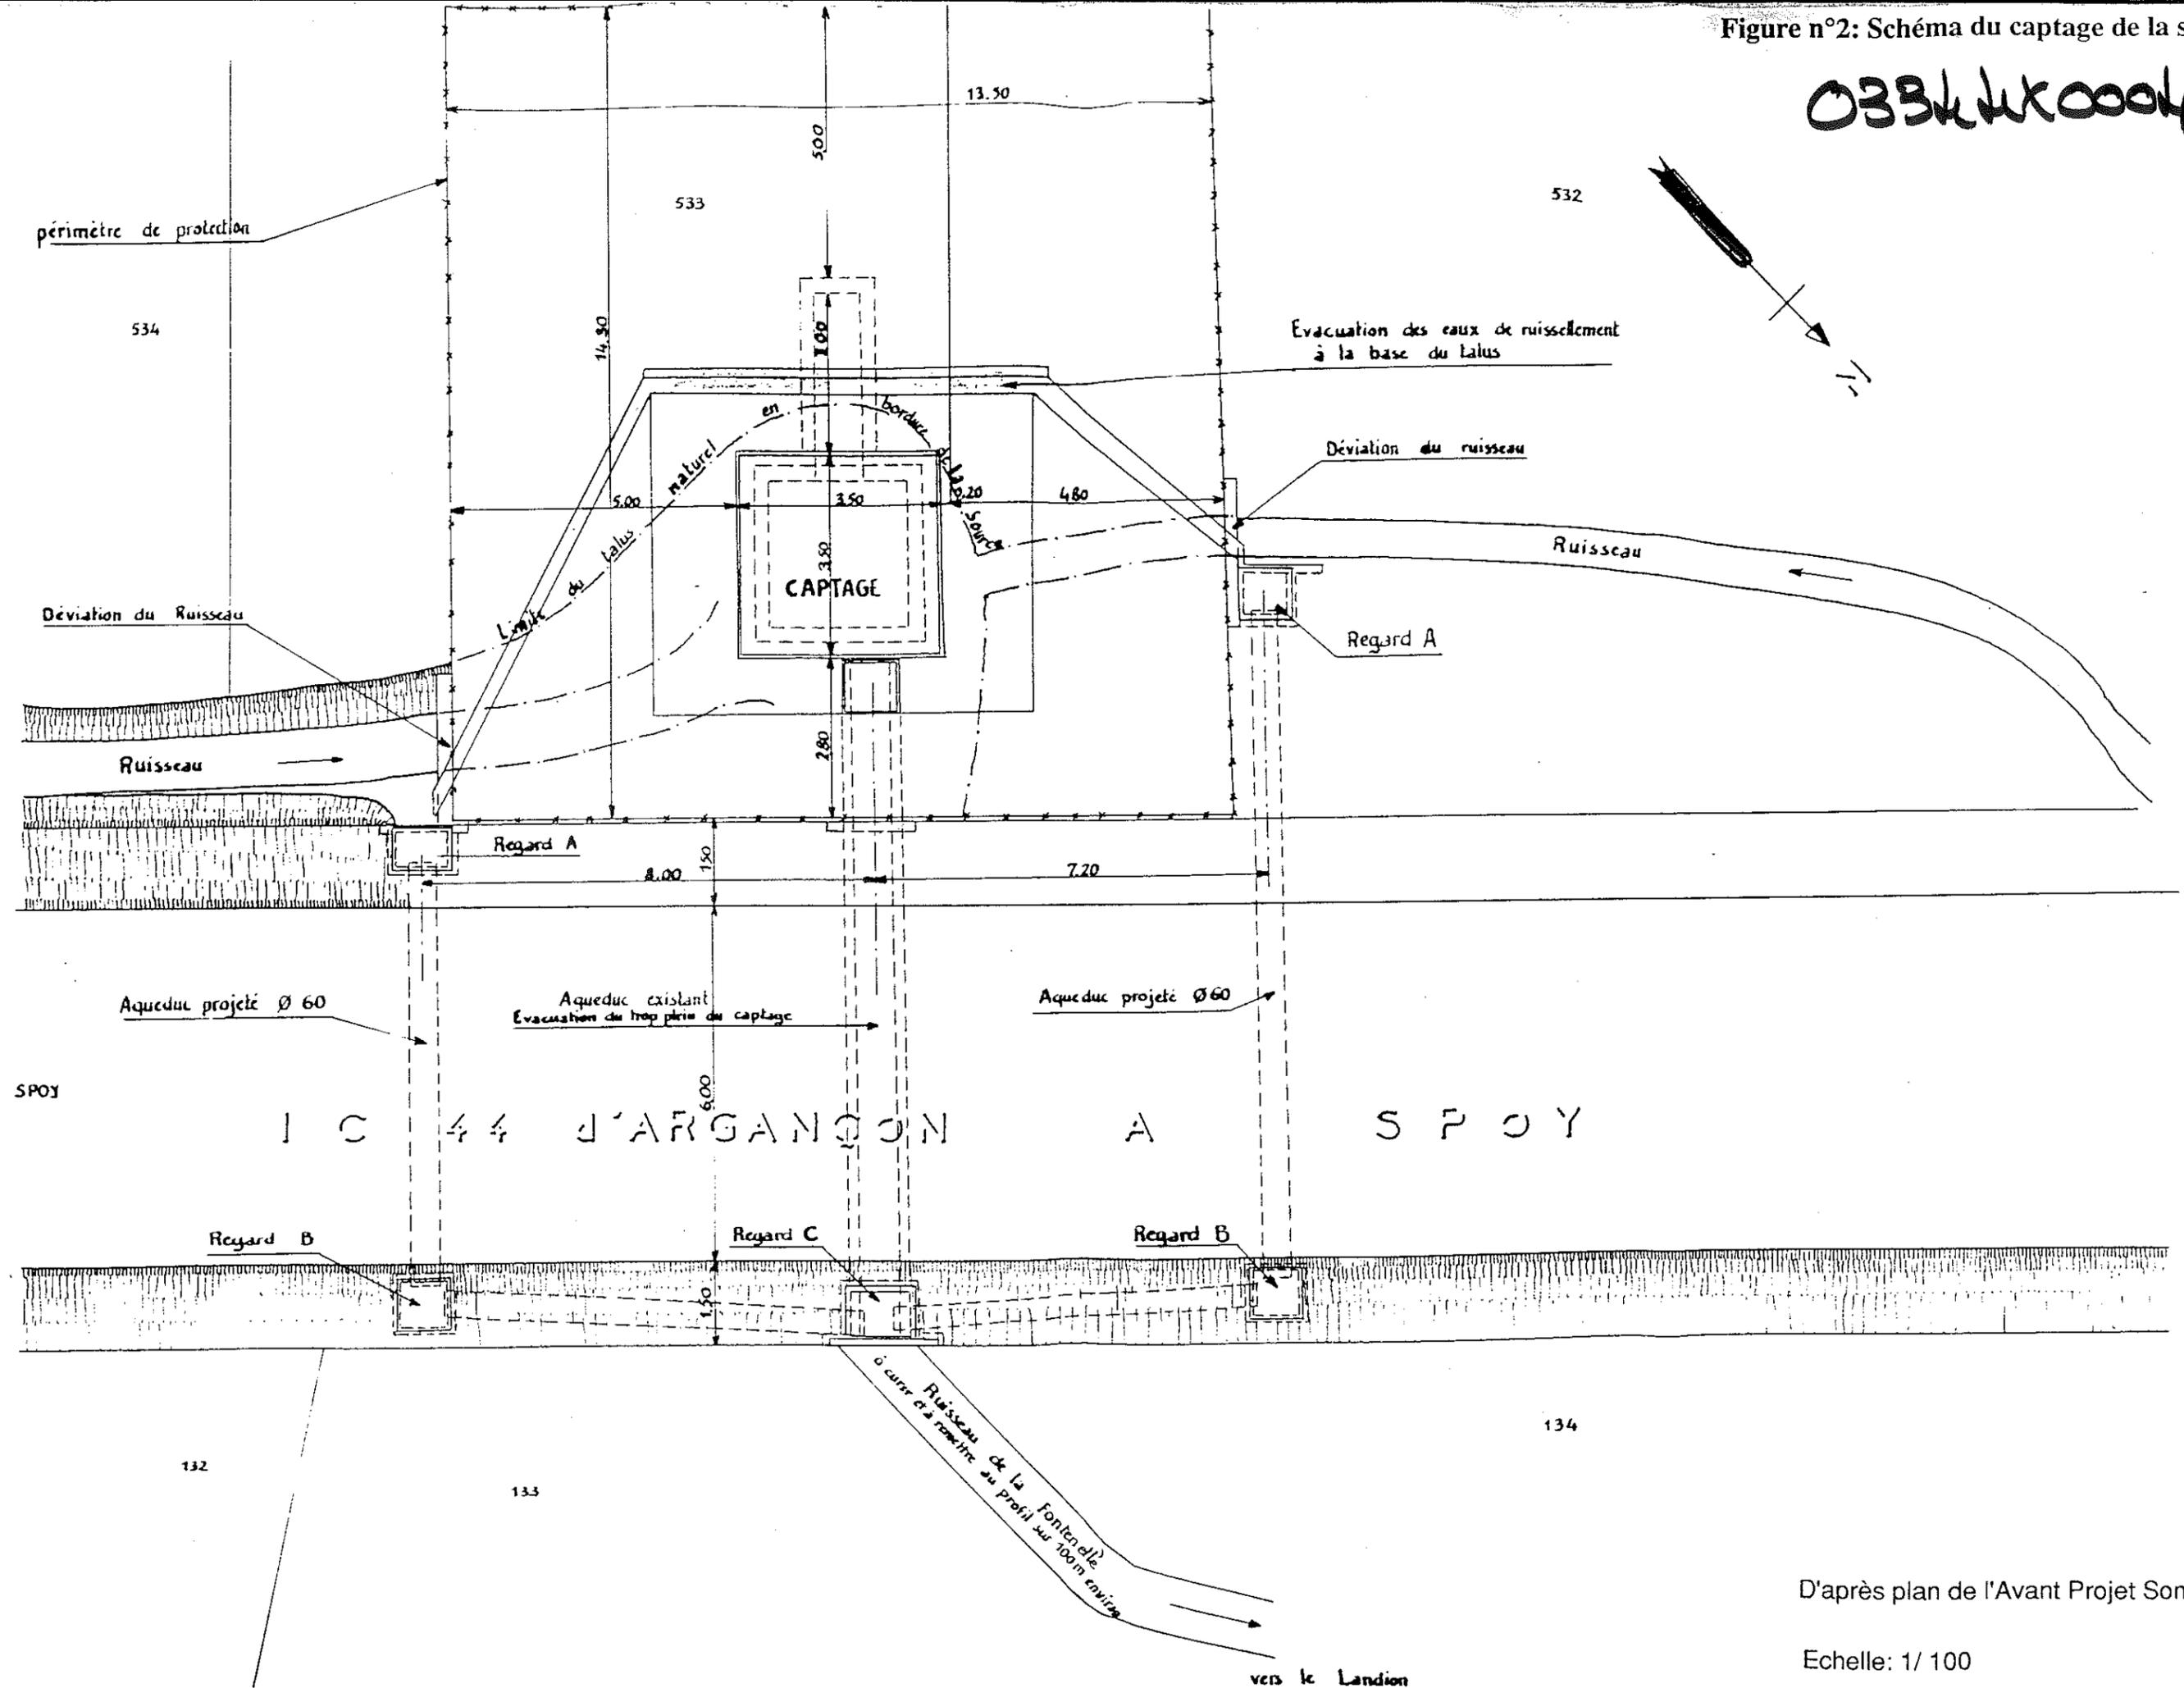
Figure n°2: Schéma du captage de la source

Initialement, la source jaillissait à même le sol. En 1961, les travaux d'aménagement ont consisté à creuser la roche sur quelques mètres. Une bêche de réception en béton a été construite. Ses caractéristiques sont :

Longueur : 3,40 m
Largeur : 2,50 m
Profondeur : 2,80 m

Les venues d'eau latérales ont été étanchées afin d'éviter la pénétration des eaux de ruissellement et ne conserver que l'alimentation par le fond.

La bêche de réception est équipée d'un trop plein, à 1,20 m/sol, se jetant via un aqueduc souterrain en Ø 660 mm, dans le ruisseau de la Fontenelle (dérivé en 1961) qui rejoint le ruisseau du Landion à 100 m à l'Est.

La capacité de stockage de la bêche est de 10 m³. Il n'y a pas de suivi régulier du niveau, ni du débit.

II.2.1 - Le captage de la source (cf. figure n°2)

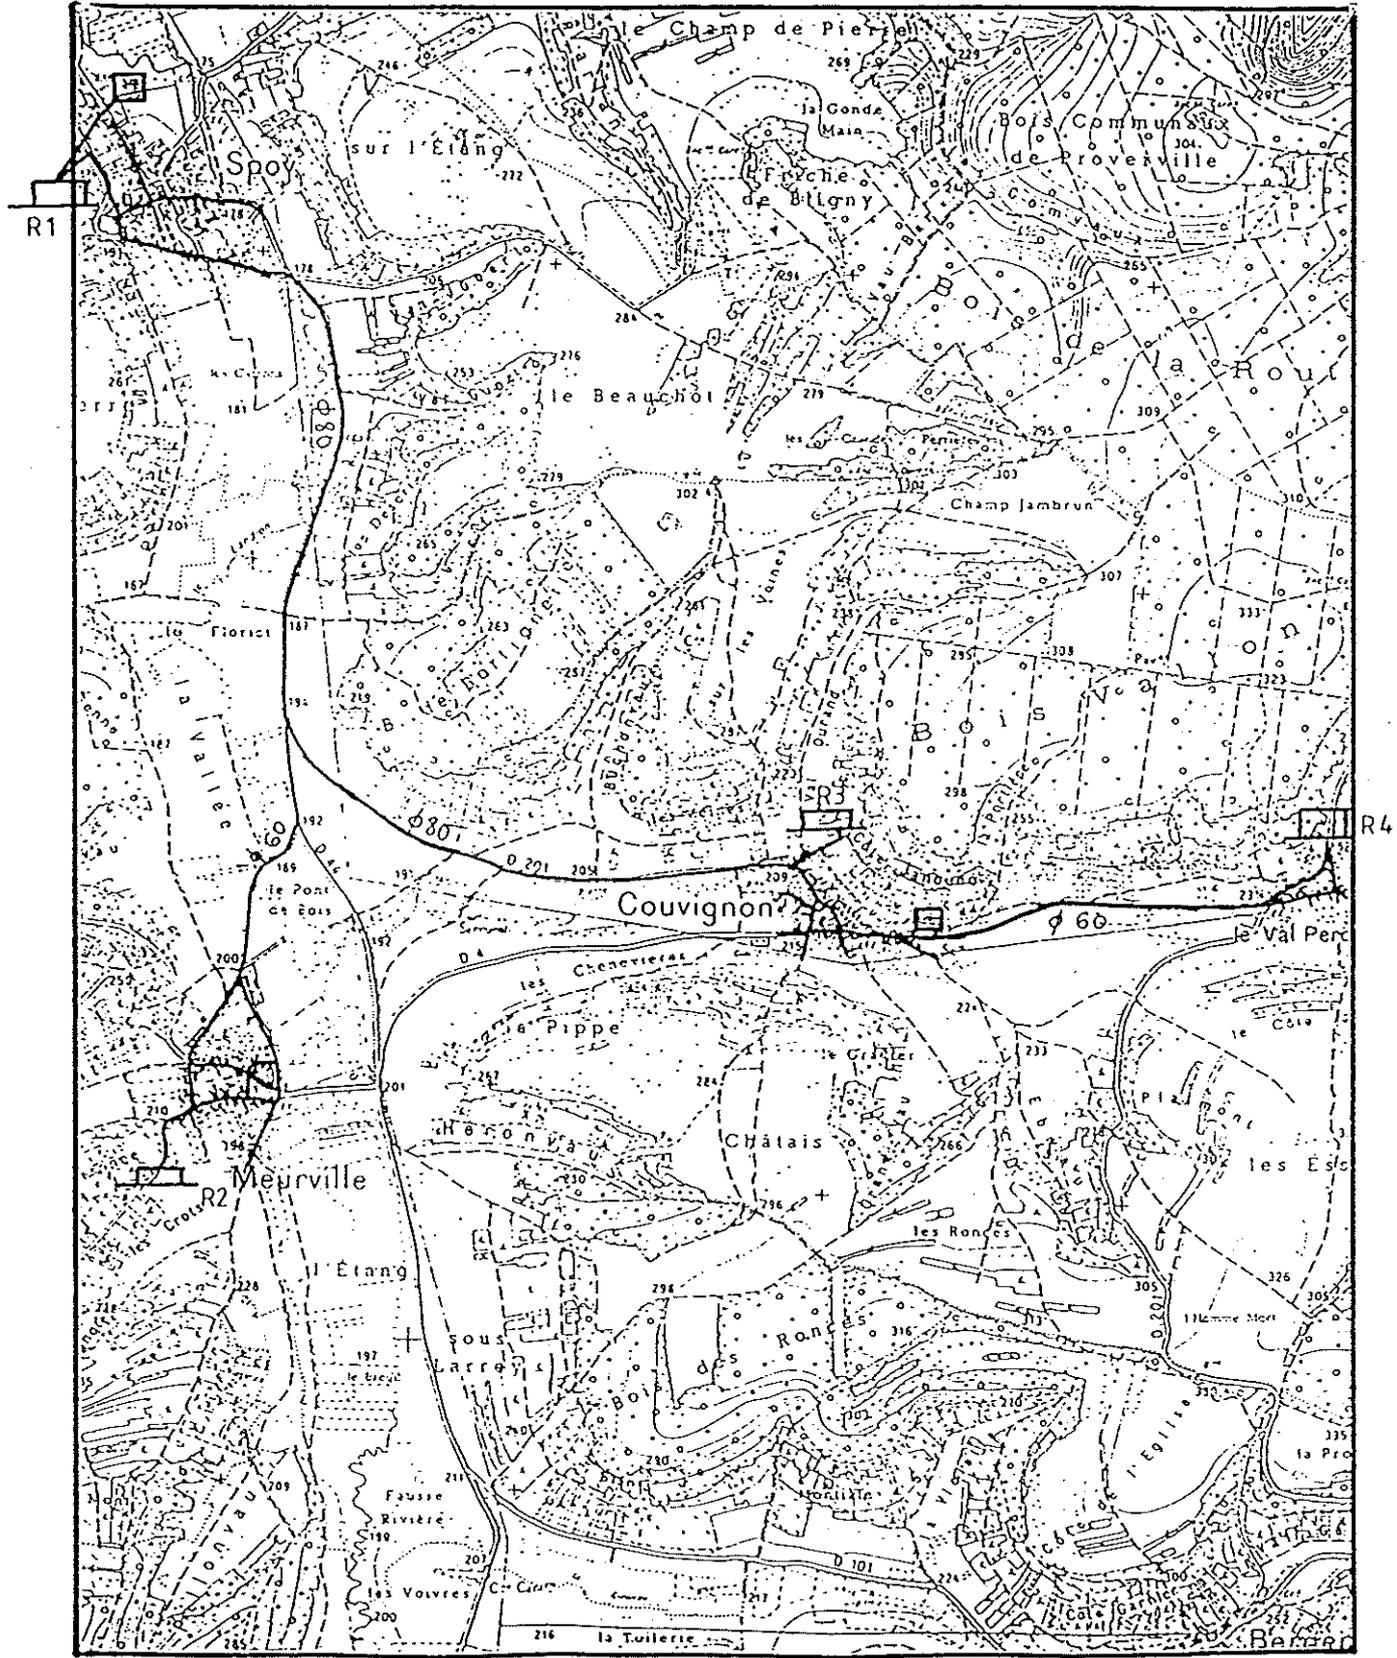
Figure n°3: Schéma du réseau et des réservoirs

P : station de pompage 2 pompes individuelles 2 x 20 m³/h
R : station de reprise 20 m³ - 2 pompes individuelles 2 x 10 m³/h

T : réservoir sur tour

S : réservoir semi-enterré

R1	250 m ³	- TN	246,50	- TP	249,00	- R	244,60
R2	175 m ³	- TN	228,40	- TP	230,50	- R	226,60
R3	60 m ³	- TN	234,50	- TP	235,50	- R	232,65
R4	50 m ³	- TN	257,50	- TP	258,00	- R	255,64

- 2 pompes de surface de 20 m³ /h chacune (SOMER LEROY IP55 et CEM 11 kw-15 ch), placées dans la bêche de réception. L'alimentation se fait à partir du réseau EDF. La bêche est équipée d'électrodes redox
- 1 armoire électrique complète
- 1 bac de Javel (hypochlorite de sodium) et une pompe doseuse.

Les eaux captées sont réceptionnées dans la bêche, reprises par les pompes et désinfectées à la Javel. Elles sont refoulées dans le réservoir semi enterré de 250 m³ (dont 120 m³ de réserve incendie) de Spoy. De ce réservoir part une canalisation d'adduction qui alimente par gravité les réservoirs de Meurville (enterré 175 m³ dont 120 m³ de réserve incendie) et de Couvignon (enterré 60 m³). Du réservoir de Couvignon, les eaux s'écoulent dans une canalisation vers une station de reprise (2 pompes de 10 m³ /h) qui alimente le réservoir enterré de 50 m³ du Val Perdu.

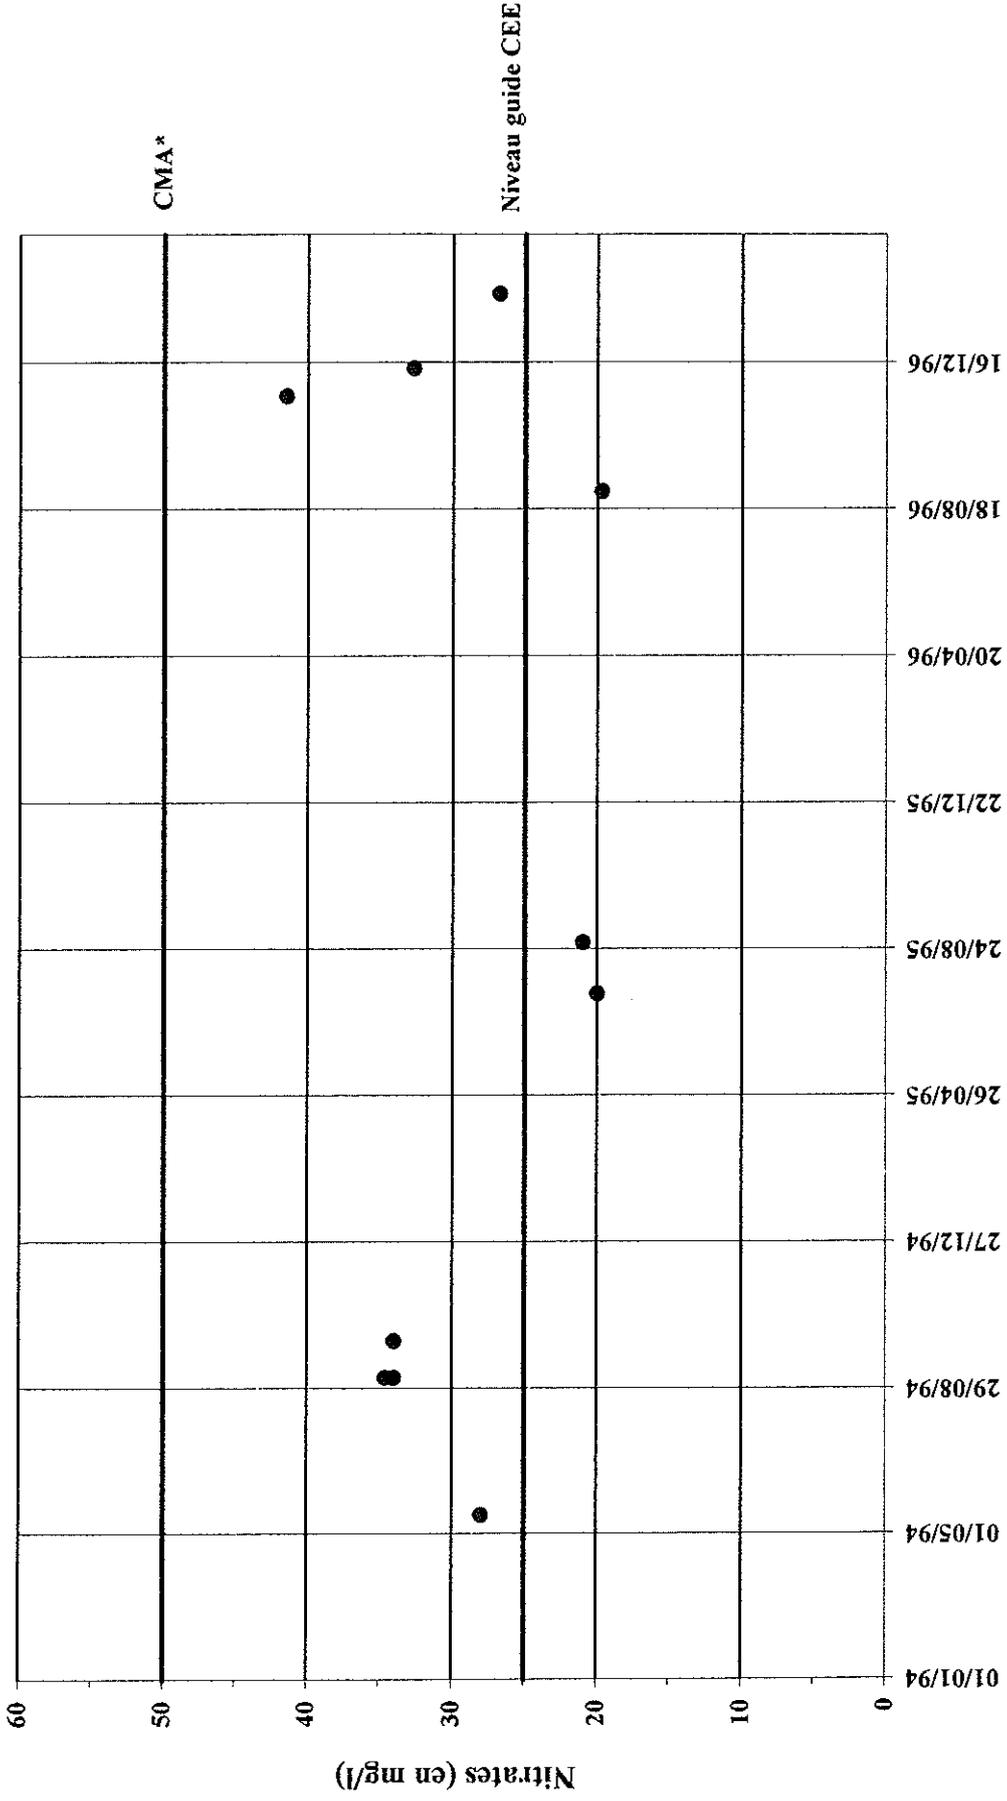
Figure n°4 : Evolution des teneurs en nitrates à la source de la Fontenelle

Nous avons représenté sur la figure n°4 suivante, l'évolution des teneurs en nitrates de 1994 à 1997. Les informations sont trop partielles ; cependant sur les trois dernières années, on constate que les valeurs oscillent entre 20 et 40 mg/l. Des phénomènes de pics sont observables, probablement liés à la pluviométrie. La tendance semble être à la hausse, si l'on compare ces valeurs à celles de 1957 - 1961.

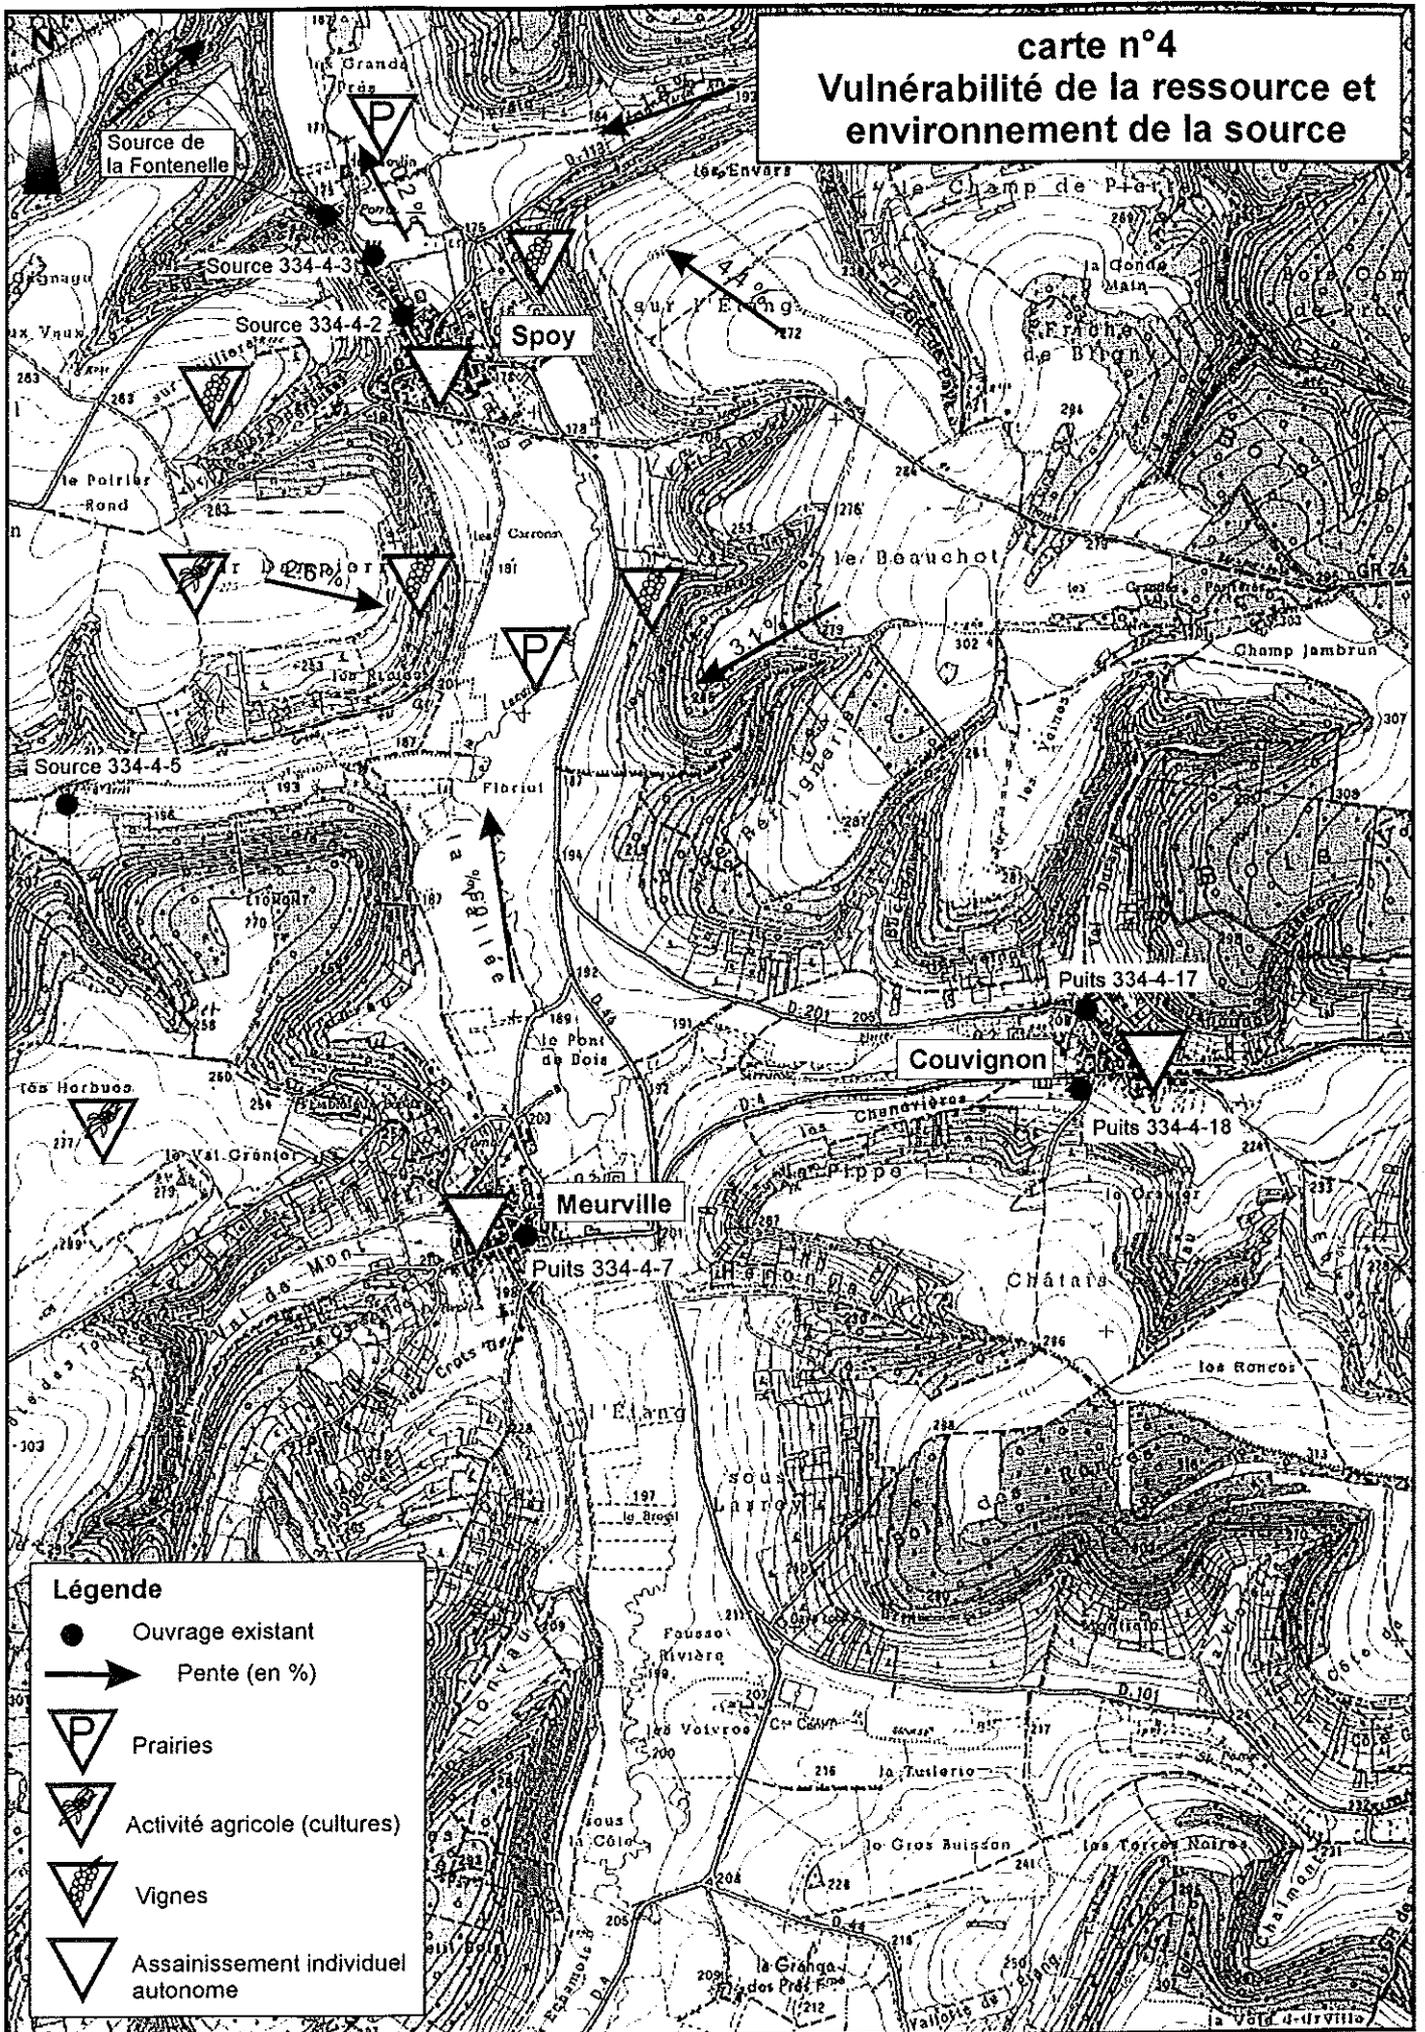
carte n°4
 Vulnérabilité de la ressource et
 environnement de la source

Malgré l'importance du massif forestier surplombant la source, cette dernière est relativement vulnérable. Les eaux tombant sur les plateaux, à forte vocation agricole, s'infiltrant dans le Portlandien après avoir lessivé les sols, et s'écoulent vers la source. D'autre part, les calcaires portlandiens ne bénéficient d'aucune protection par des écrans imperméables.

III.1 - VULNERABILITE DE LA RESSOURCE (cf. carte n°4)

III.2 - ENVIRONNEMENT DU CAPTAGE (cf. carte n°4)

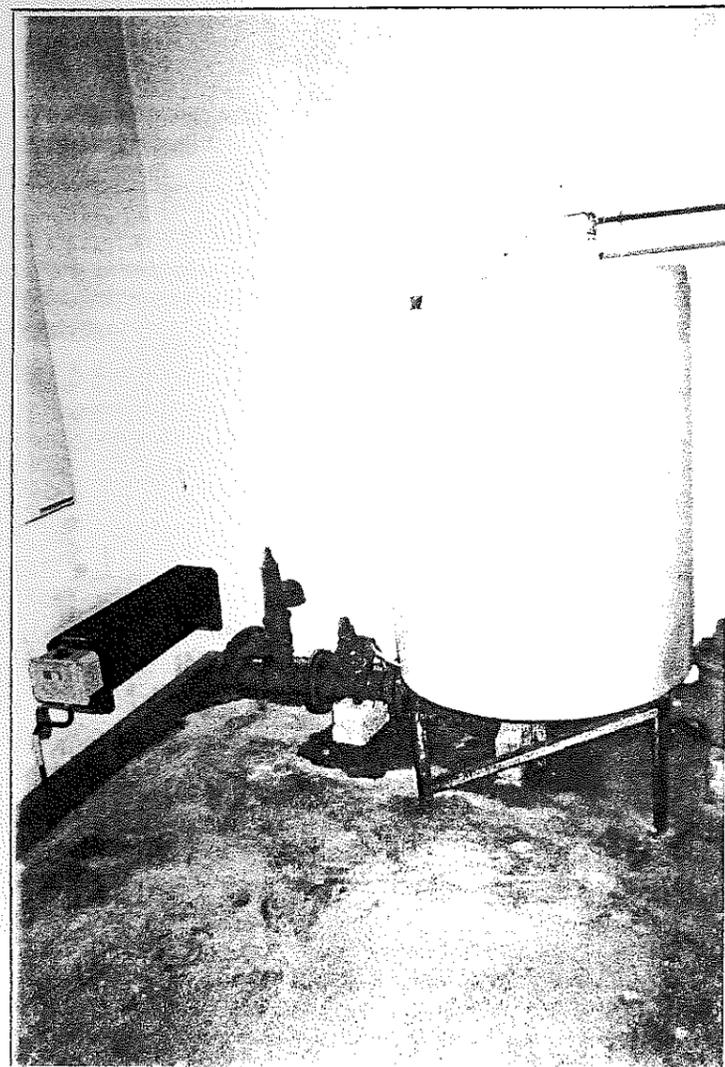
Bac de chloration

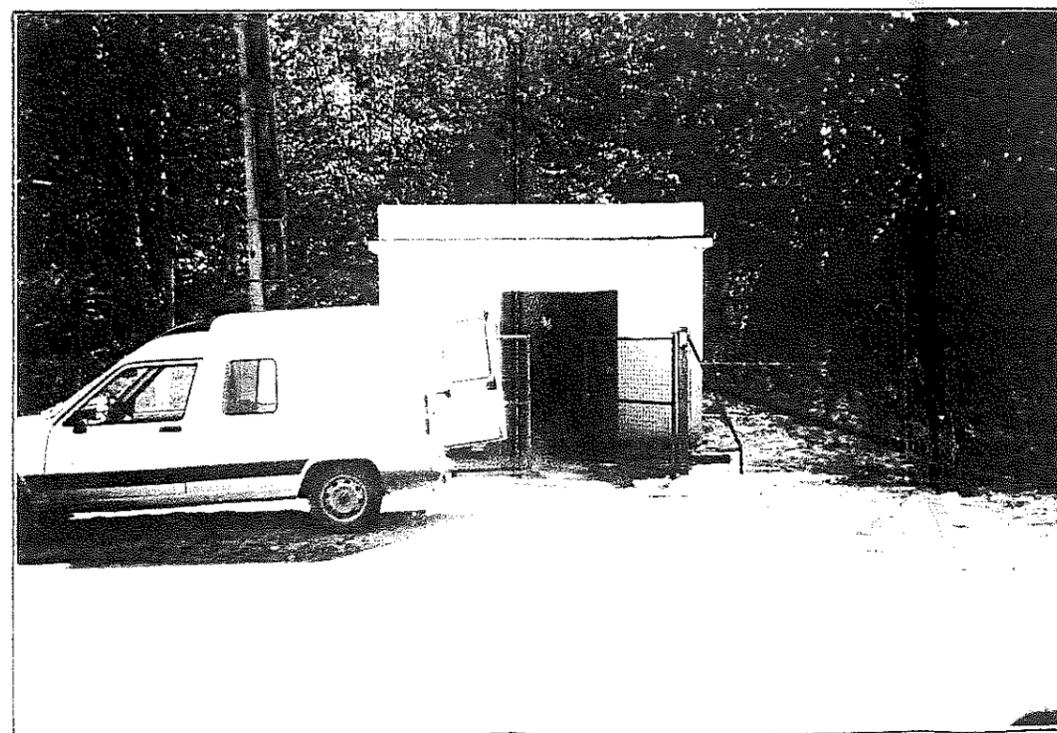
Vue sur le captage de la source

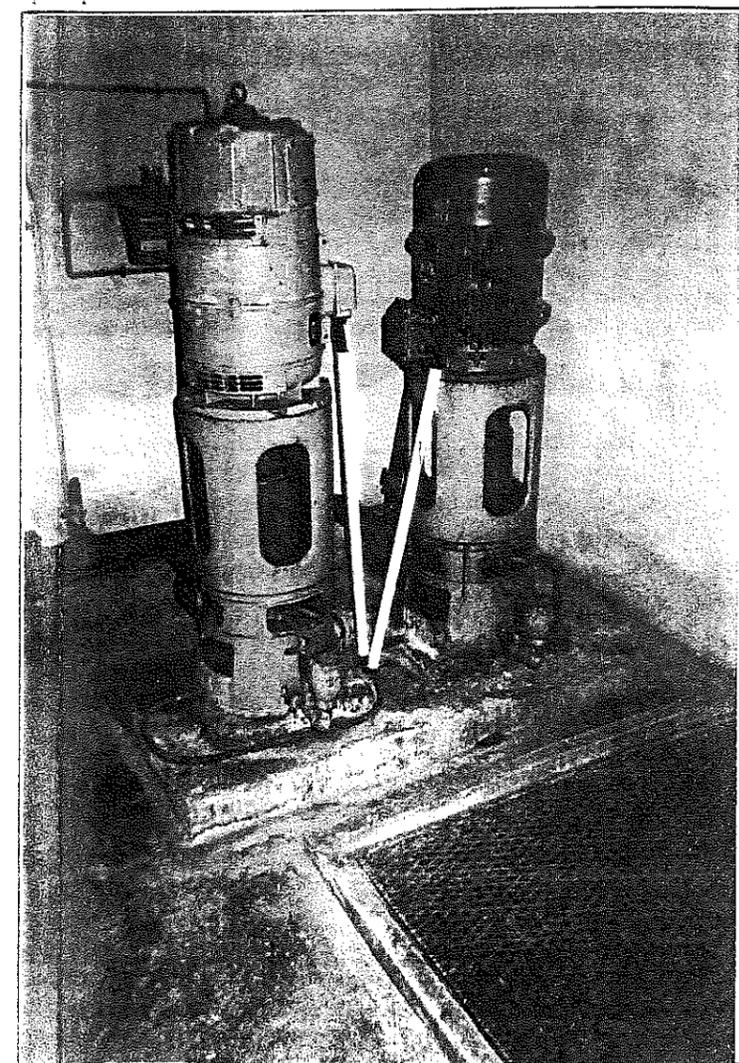
Pompes et source captée sous la plaque acier
