**Etude préalable à la mise en place
des périmètres de protection
des captages 371-1X-2001 et 2002 à Cunfin (10)**

RAPPORT DEFINITIF

CAP 2092

SEPTEMBRE 2004

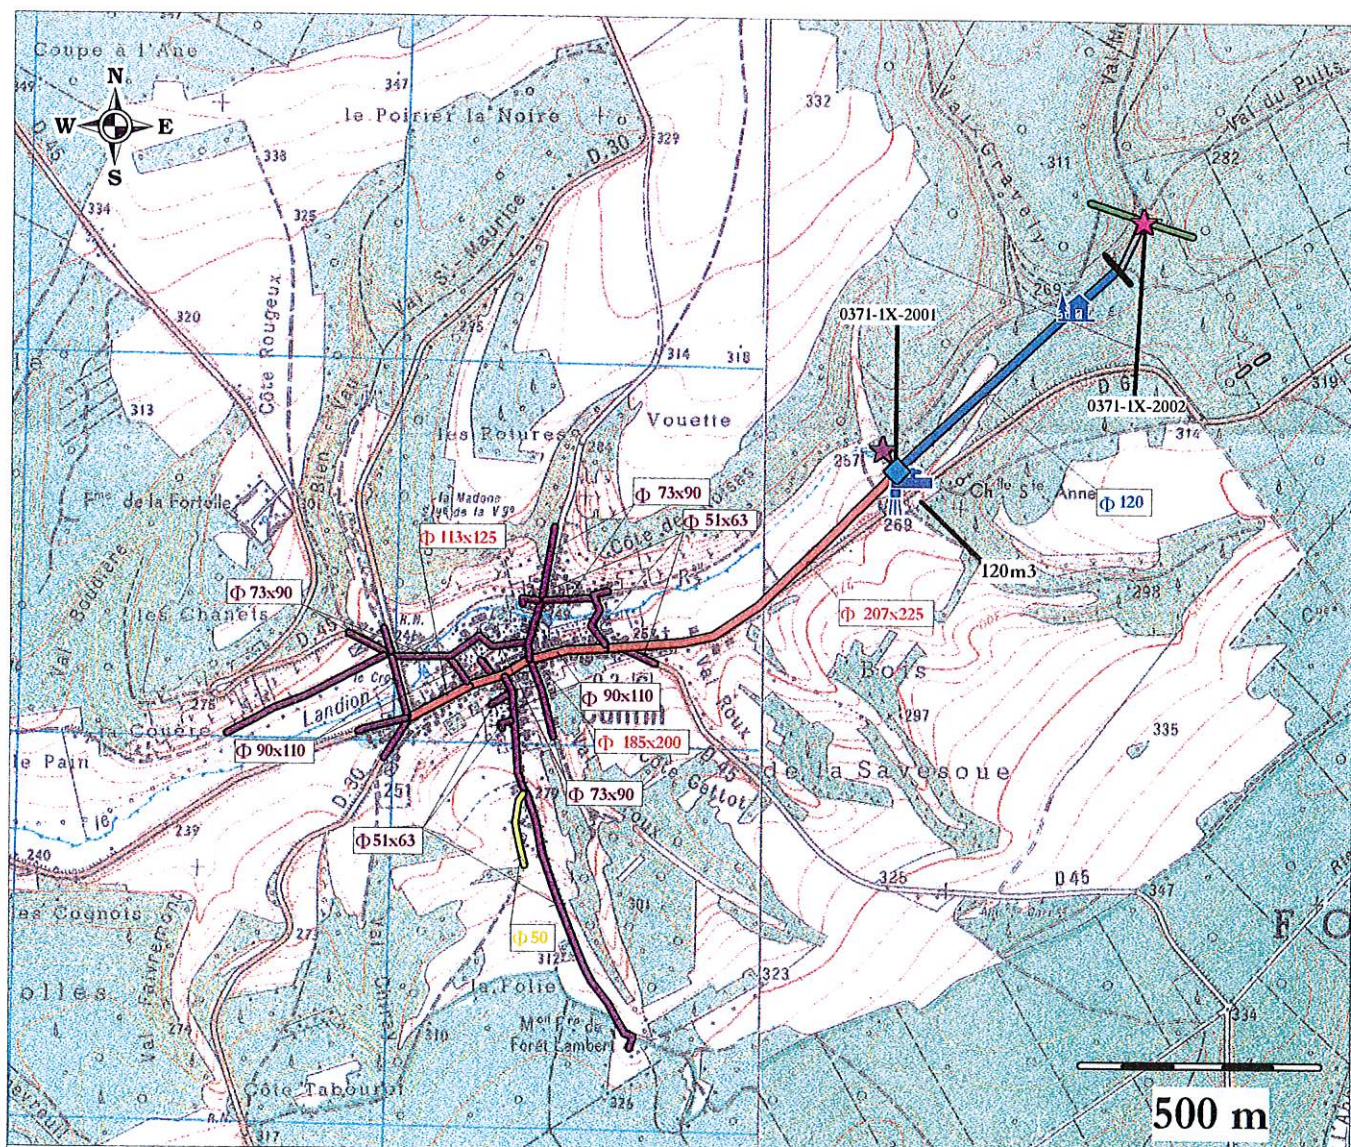
Plan du réseau d'alimentation en eau potable

Depuis le puits à galeries, l'eau est acheminée gravitairement par une canalisation en fonte jusqu'au réservoir semi-enterré communal. Depuis le puits équipé de deux pompes, l'eau est refoulée vers le réservoir communal par l'intermédiaire d'une station de pompage. Depuis le réservoir de 120 m³, l'eau est surpressée pour atteindre 2,8 bars et est distribuée vers le réseau. Le réseau est constitué de conduites en PVC et en PEHD (**annexe 1**).

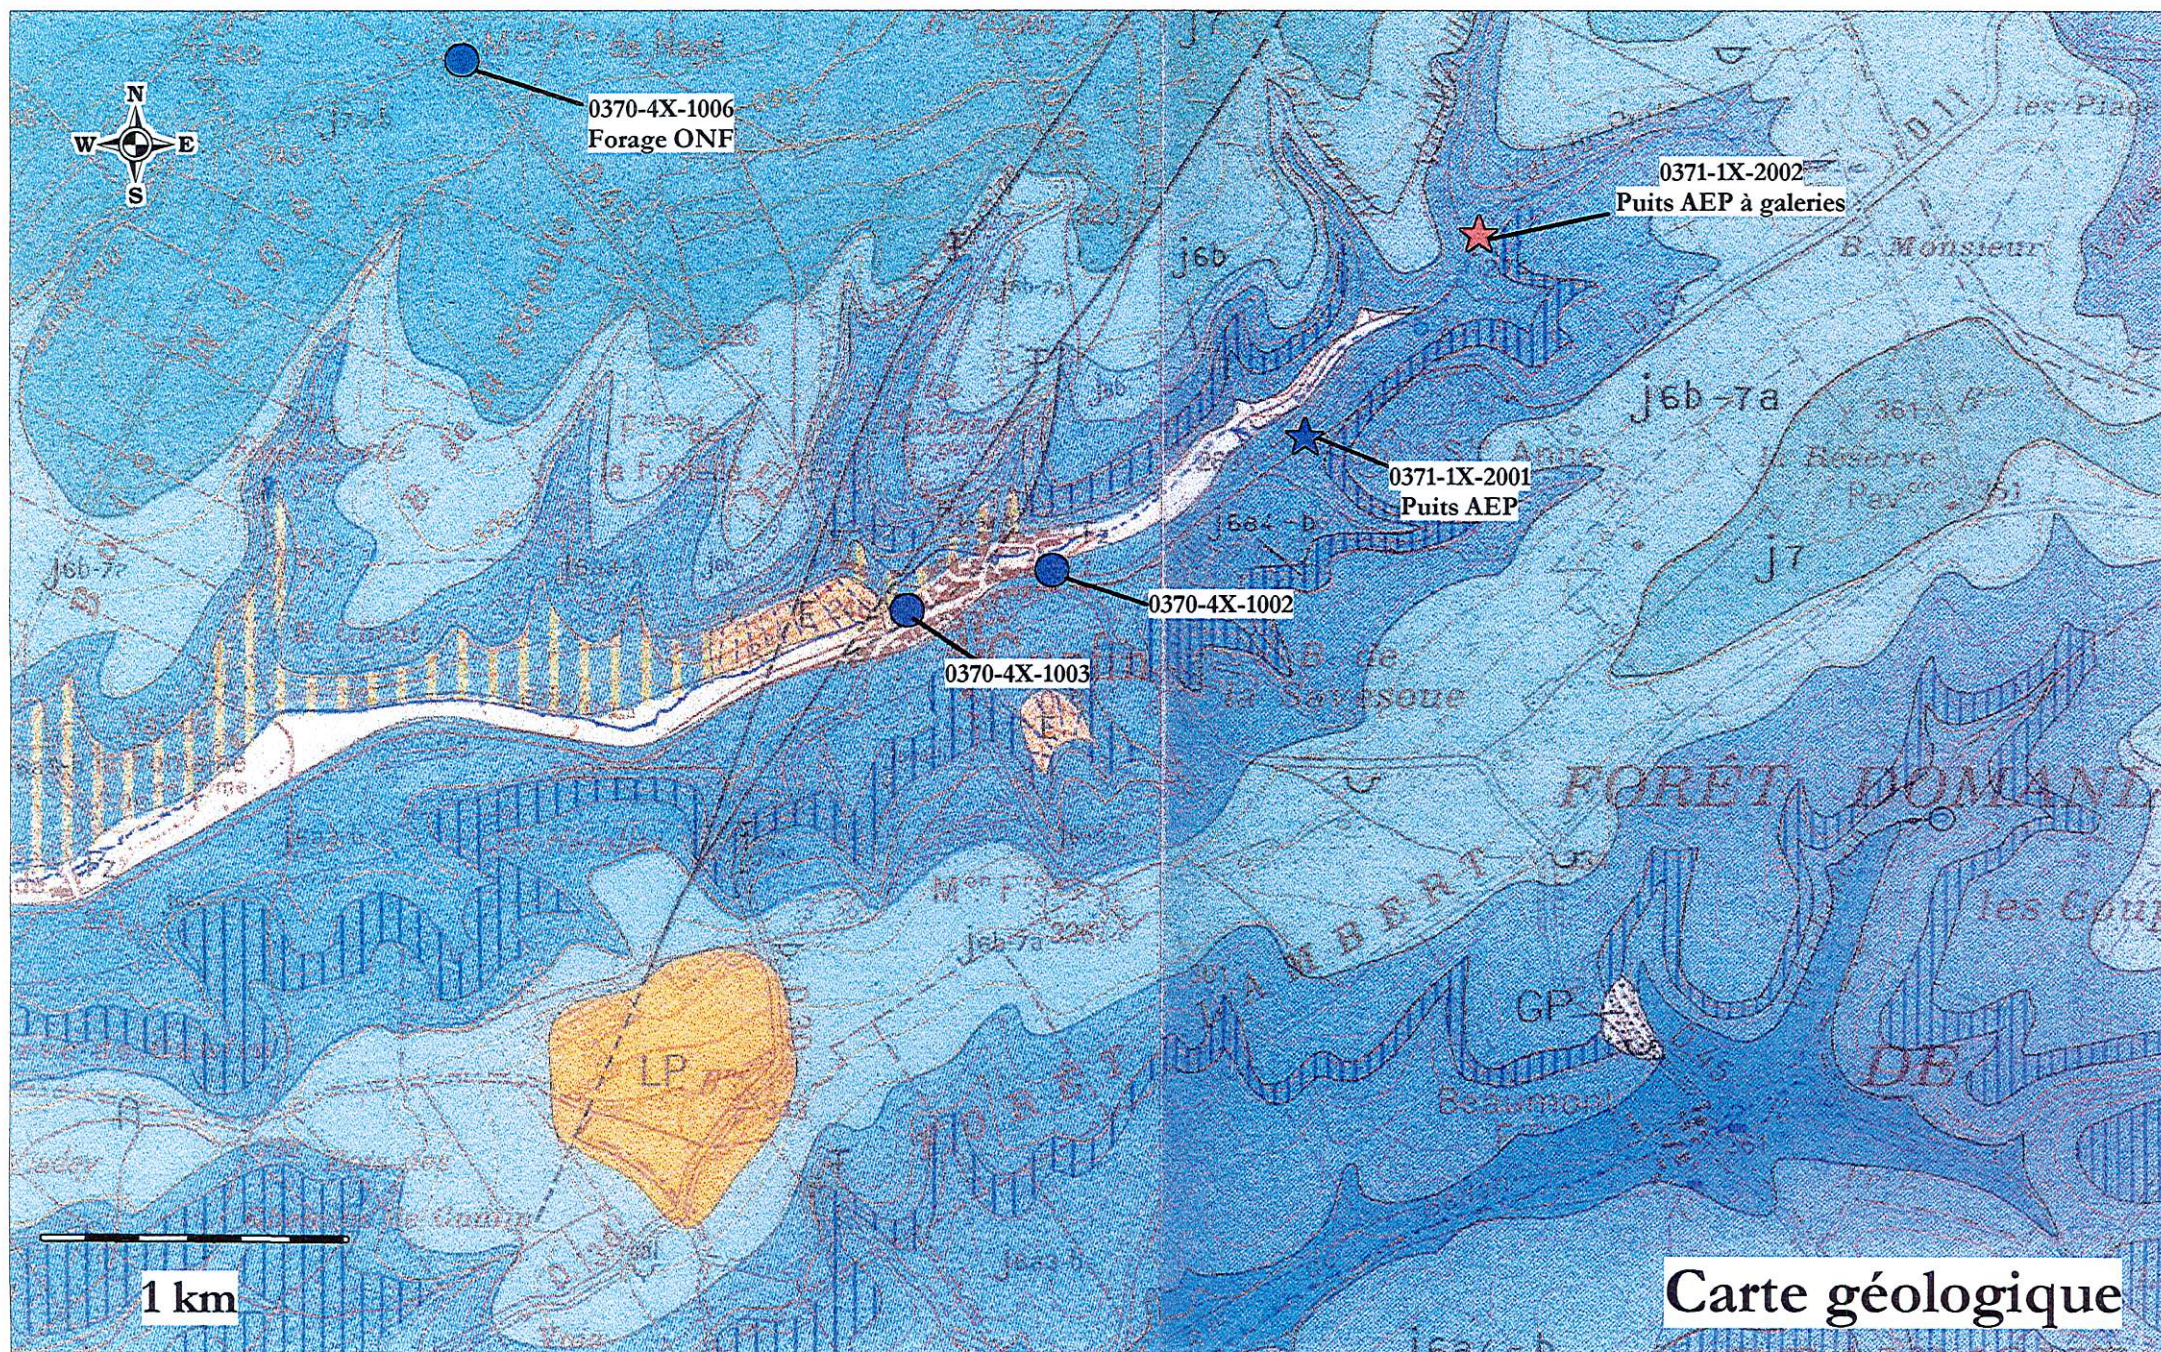
Carte géologique

Les captages alimentant la commune de Cunfin captent la nappe de l'Oxfordien supérieur (**annexe 2**). Dans ce secteur, la nappe est libre et a probablement un sens d'écoulement général du nord-est vers le sud-ouest. Le bassin versant hydrogéologique s'étend vers le nord-est sur environ 2,5 km sur environ 6km².

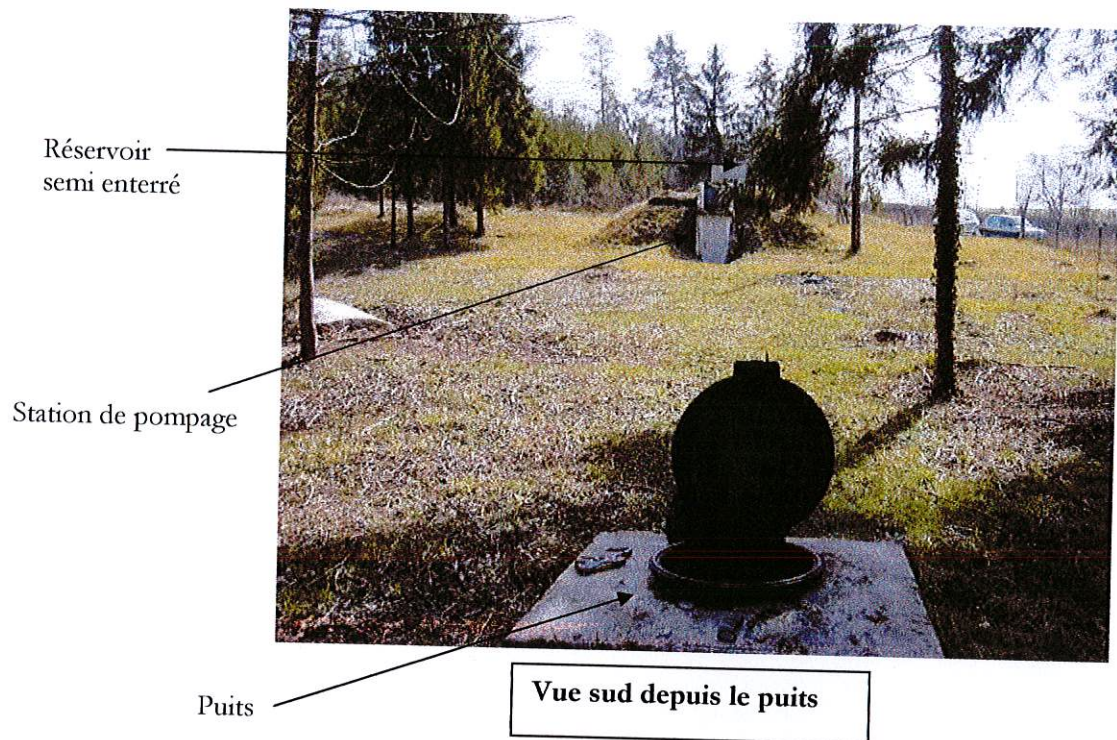
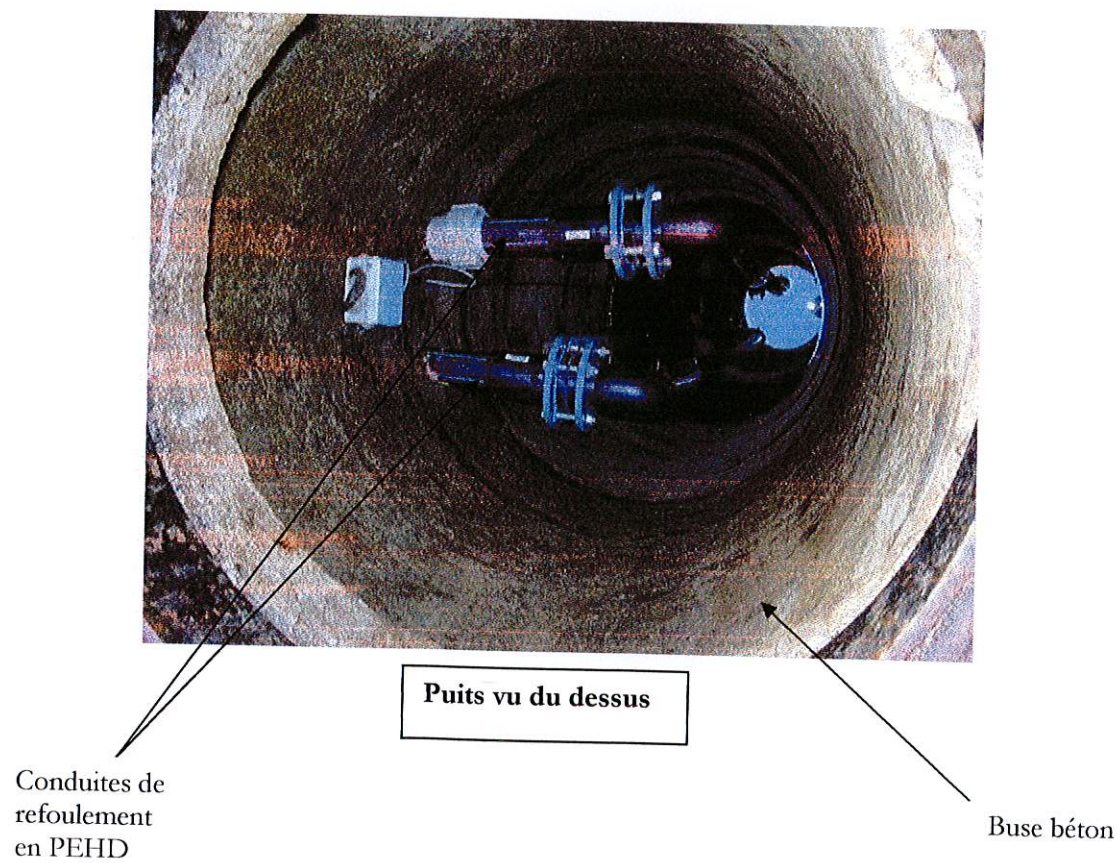
Puits

L'accès au puits se fait depuis la route départementale RD 11, par un chemin en terre. Il est situé à proximité de la station de pompage communale sur une parcelle **mal clôturée** (clôture abîmée par des chutes d'arbres). Cet ouvrage, surmonté par une dalle en béton (30 cm au dessus du sol) fermée par un tampon de fonte, se situe en **zone inondable**.

Le puits est composé de buses en béton et a une profondeur d'environ **6m**. Il est équipé de deux pompes pouvant débiter 15 m³/h chacune. Ces deux pompes fonctionnent en alternance et refoulent l'eau vers un réservoir semi-enterré de 120 m³ par l'intermédiaire d'une station de pompage.

Néanmoins, le puits est situé en zone inondable et est vulnérable vis à vis des ruissellements des eaux superficielles. En effet, le fossé récoltant les eaux pluviales de la vallée sèche en amont déborde régulièrement et les eaux de ruissellement inondent la zone du puits. **Un rehaussement et une étanchéité de la tête de puits seront sans doute à prévoir.**

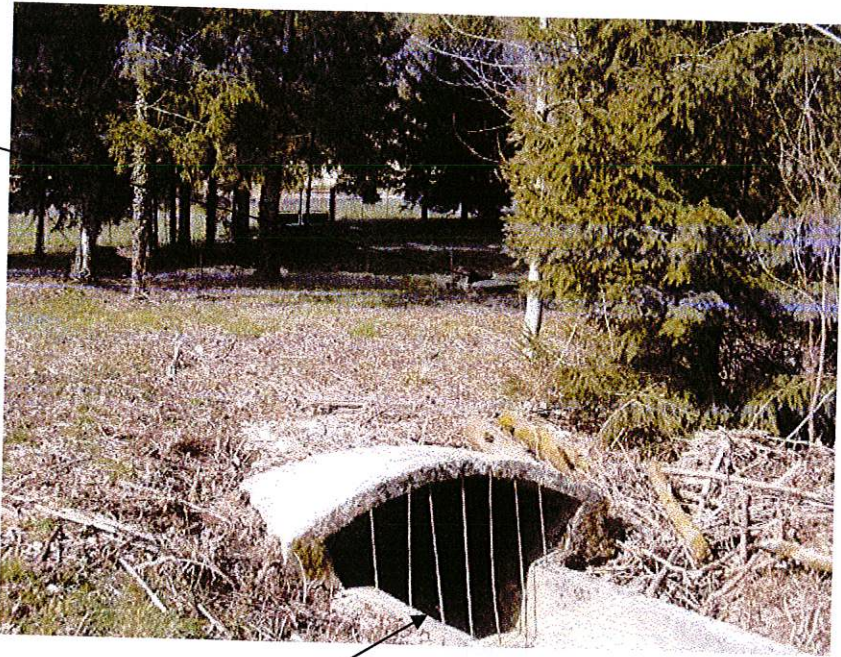
Avaloir des eaux pluviales recueillies
en amont du puits

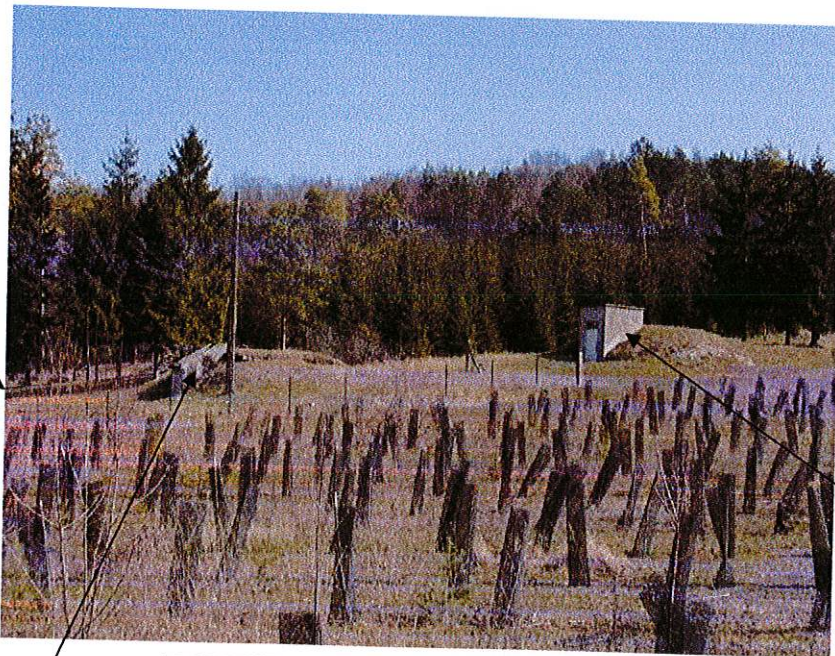
Réservoir semi-enterré

Vue des installations depuis l'ouest

Station de pompage

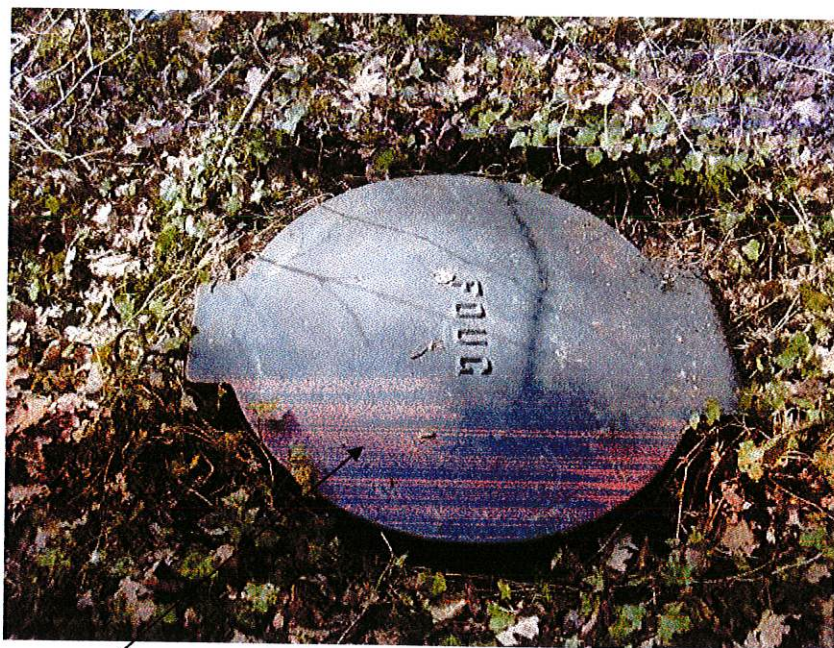
Le puits à galeries est accessible par un chemin en terre peu praticable en hiver et situé dans une parcelle en sous bois non clôturée. Ce puits est surmonté par une dalle en béton (30 cm au-dessus du sol) fermée par un tampon en fonte.

Tête de puits du puits à
galeries (source captée)

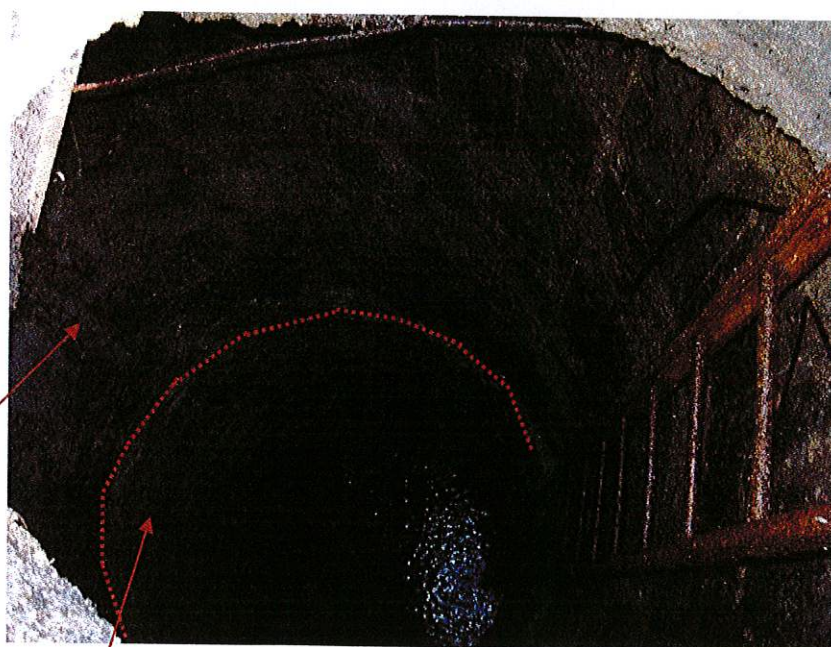
Le puits à galeries est maçonné en tête sur 3,40 m et se poursuit en trou nu. Il s'agit d'un puits de 3 m de diamètre et de 9,15 m de profondeur. Les deux galeries de longueur inconnue ont une direction est-ouest. Depuis ce puits part une troisième galerie servant à l'acheminement gravitaire de l'eau vers le réservoir. Cette galerie est barrée par un muret servant de retenue d'eau et permettant la mise en charge d'une canalisation en fonte reliée au réservoir. Le muret est situé quelque part entre le puits à galerie et la cabane abritant le regard d'accès au tunnel contenant la canalisation en fonte.

Cuvelage en
béton

Puits à galeries vu du dessus

Trou nu

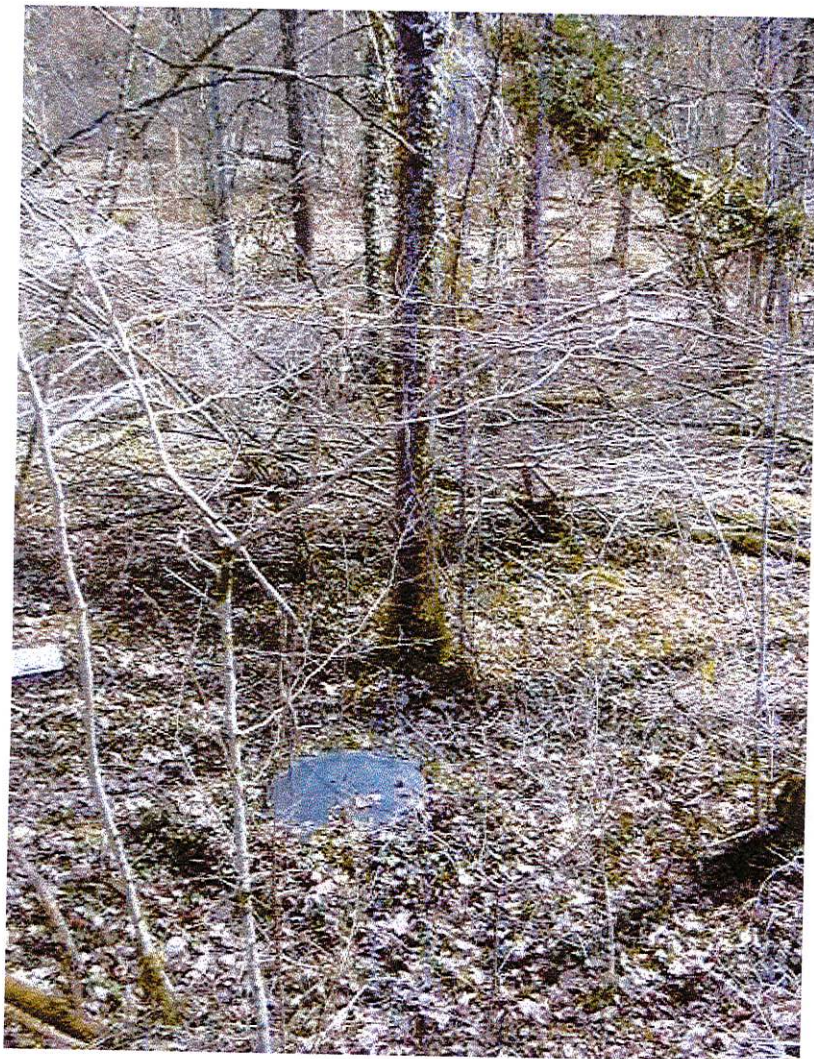
Puits à galeries (source captée) en sous bois

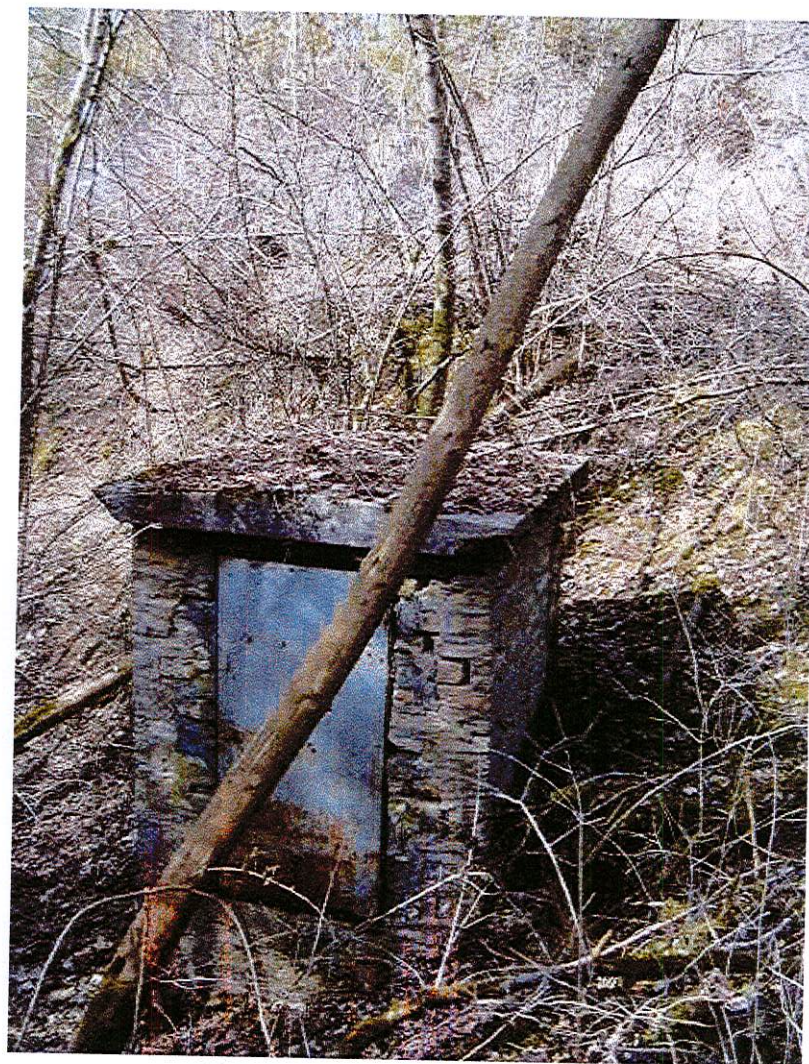
Cabane d'accès au tunnel abritant la canalisation de refoulement en fonte

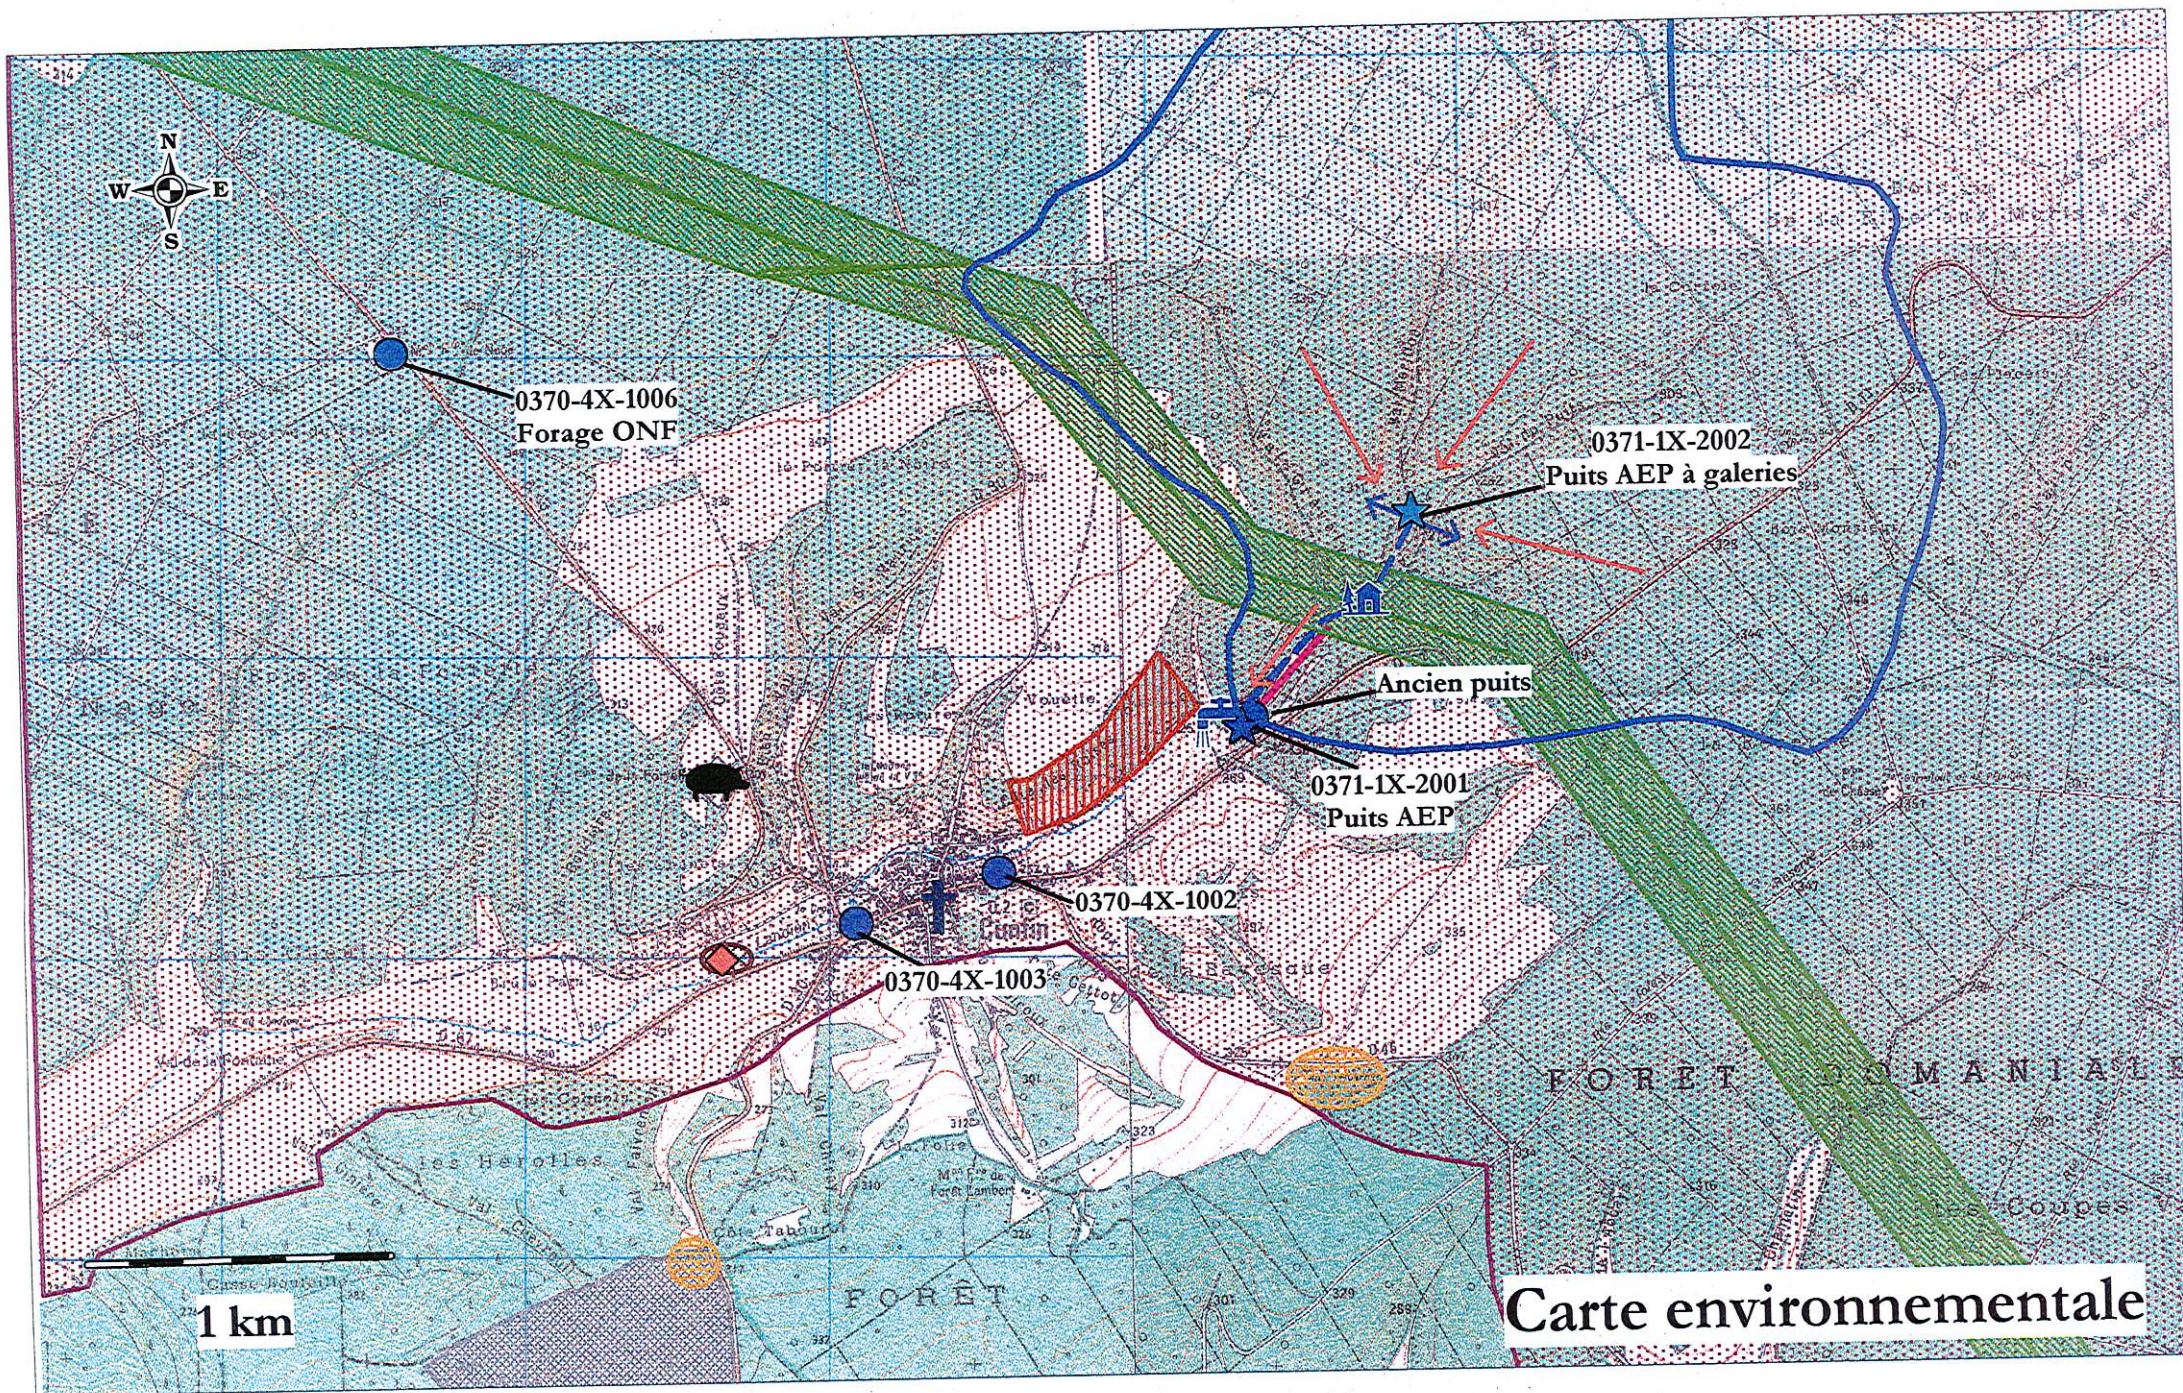
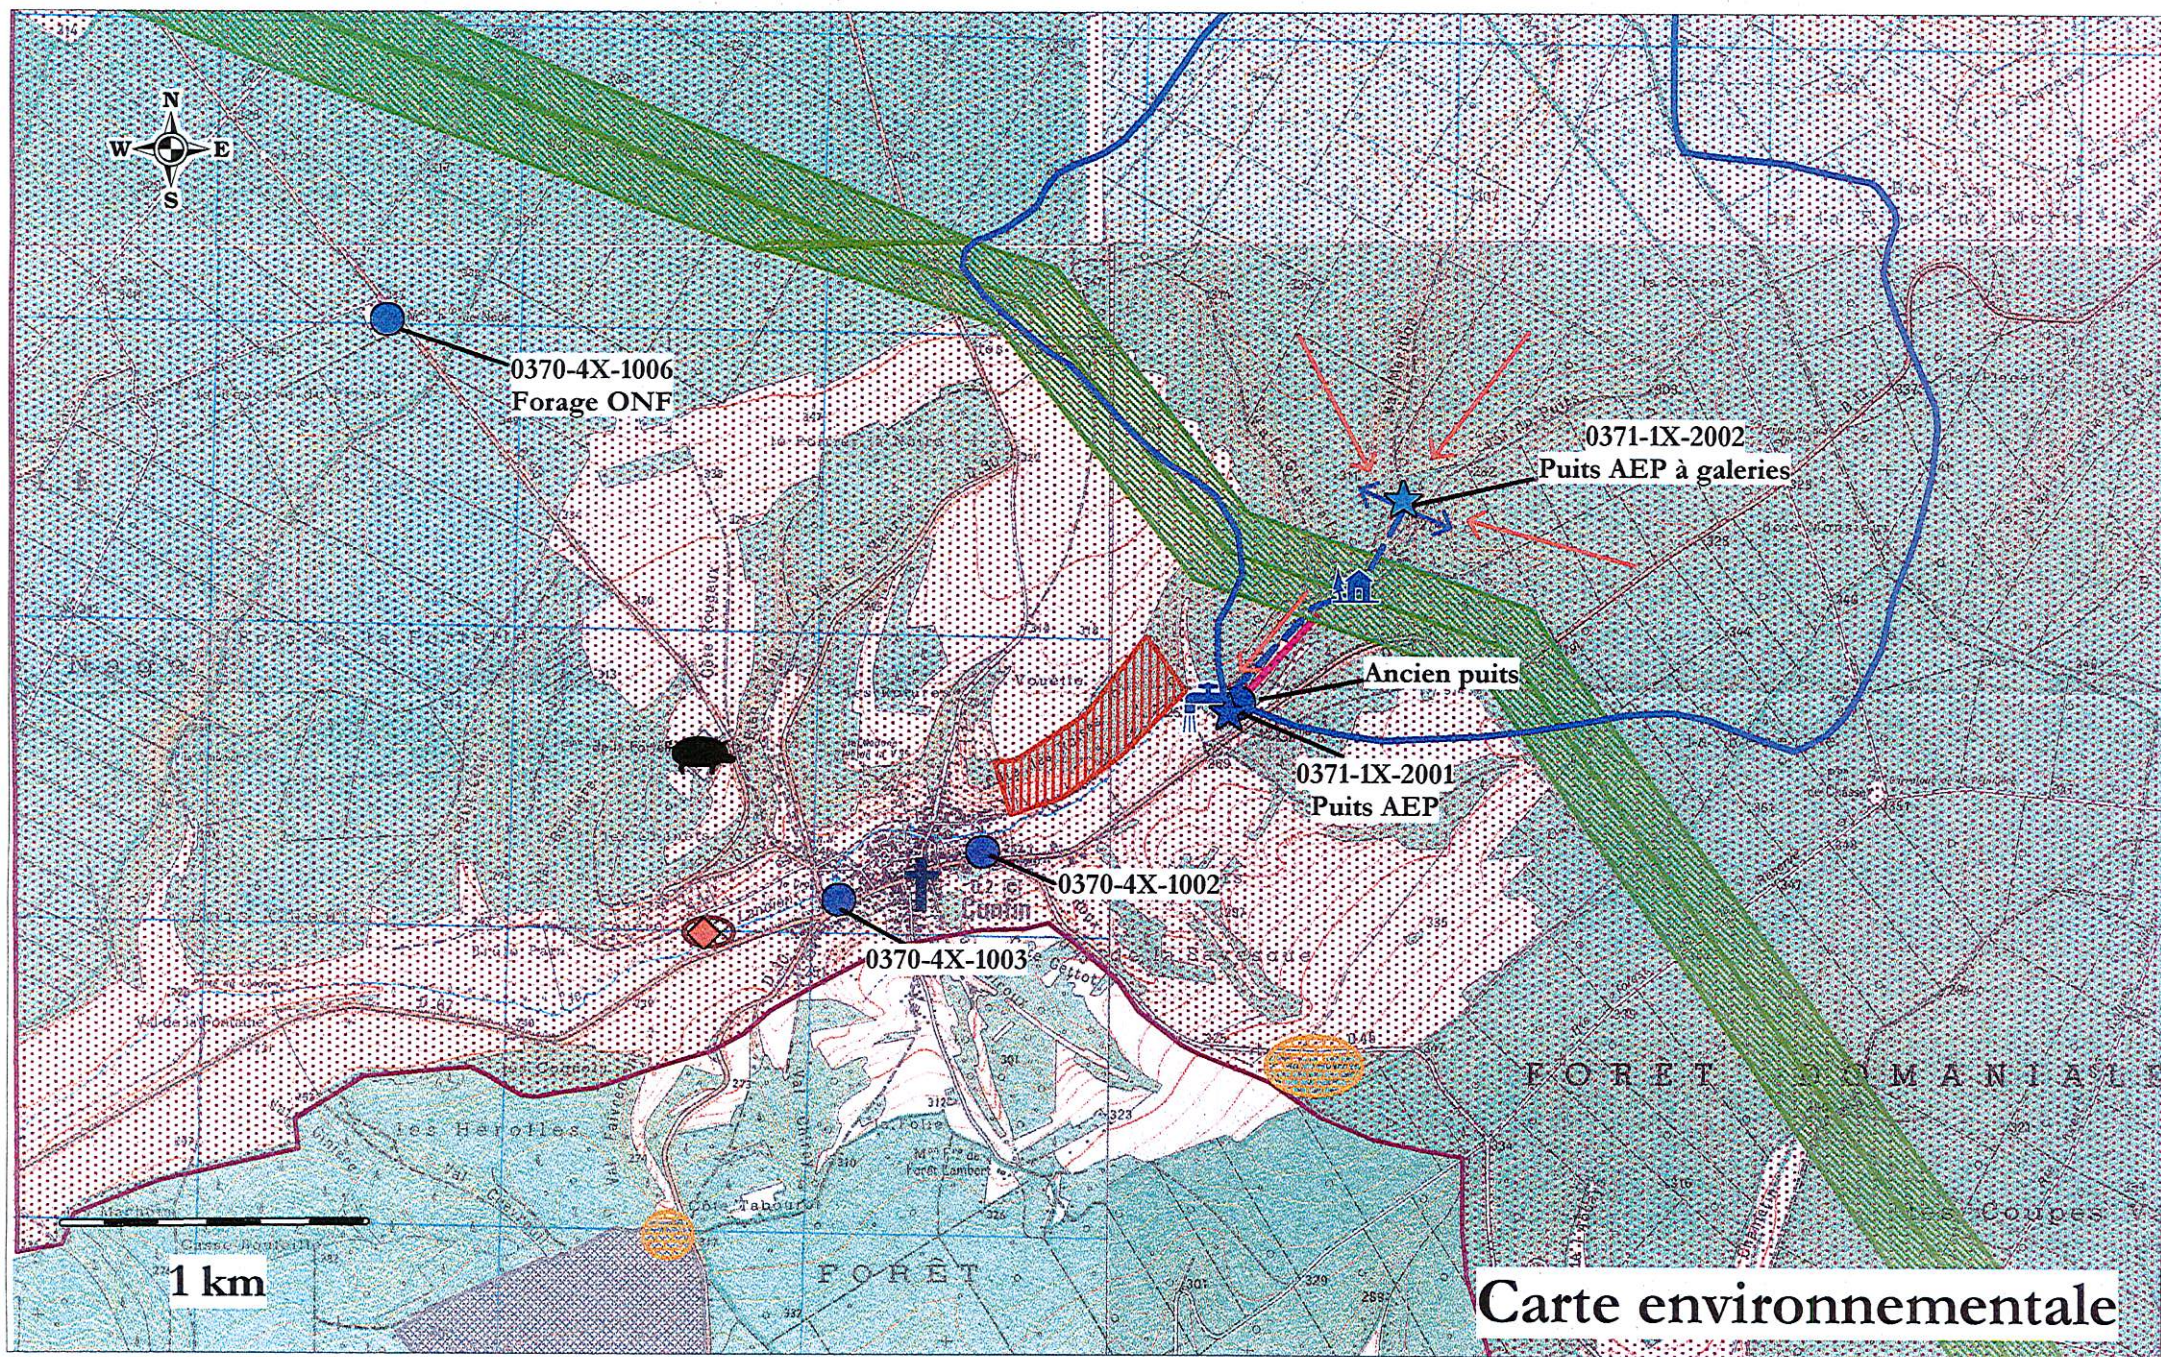
Carte environnementale

L'environnement du captage semble assez favorable. En effet, les sources potentielles de pollution sont toutes situées en aval dans le bourg de Cunfin. Il s'agit d'un élevage de porcins (300 bêtes), d'une ancienne décharge, de la station d'épuration communale et d'une zone d'épandage de fumier de porcs.
