SDDEA

**Etudes complémentaires visant à améliorer
la compréhension du fonctionnement des
ouvrages de production d'eau potable de la
commune de Cunfin**

**Rapport d'études et d'investigations - R/
6042971-V01**

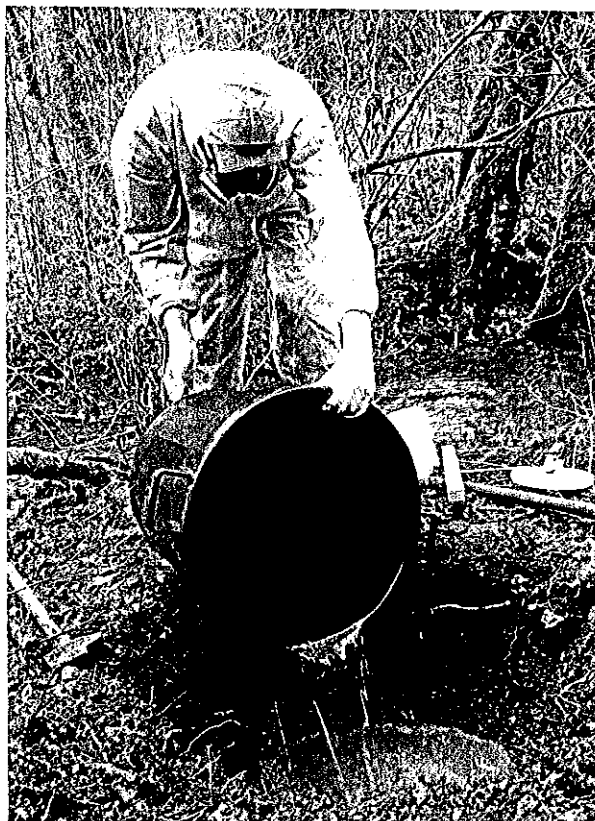
Figure 19 : Injection du naphtionate

- le 2 mars 2010 a été mise en œuvre l'injection de naphthionate. Cette injection a été réalisée dans une fosse, d'une profondeur supérieure à 1m (= jusqu'à la nappe associée au ruisseau), réalisée à la main. 2 kg de ce traceur ont été utilisés pour cet essai. L'ajout d'environ 1 m³ a permis l'infiltration du traceur dans le sous-sol calcaire.

La photo ci-dessous illustre la réalisation d'un traçage (naphtionate).

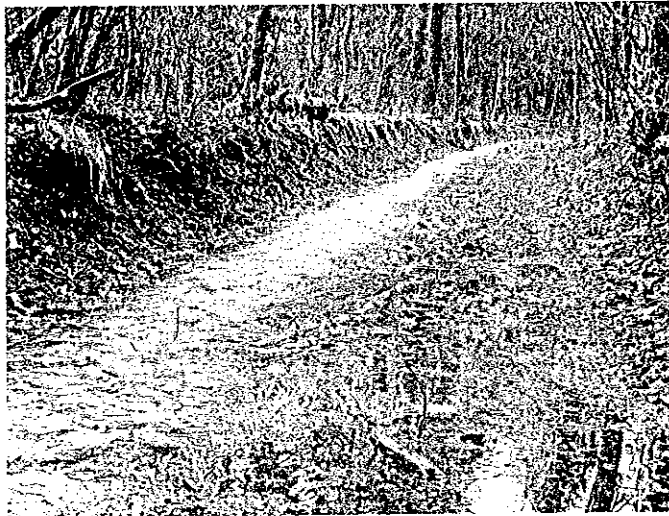
Figure 32 : Ruissellement de surface, vers le puits du haut (le 3 mars 2010)

Néanmoins d'importants ruissellements de surface ont été constatés au niveau du chemin forestier menant au puits du haut. Ces eaux étaient ensuite dirigées vers le fossé de surface en amont du puits du bas.
