## -Viviers-Sur-Artaut (10)-

### Etudes Hydrogéologiques complémentaires Pompage longue durée

Octobre 2008  
**OPQIBi**  
L'INGÉNIERIE QUALIFIÉE  
CERTIFICAT  
N° 08 08 1993

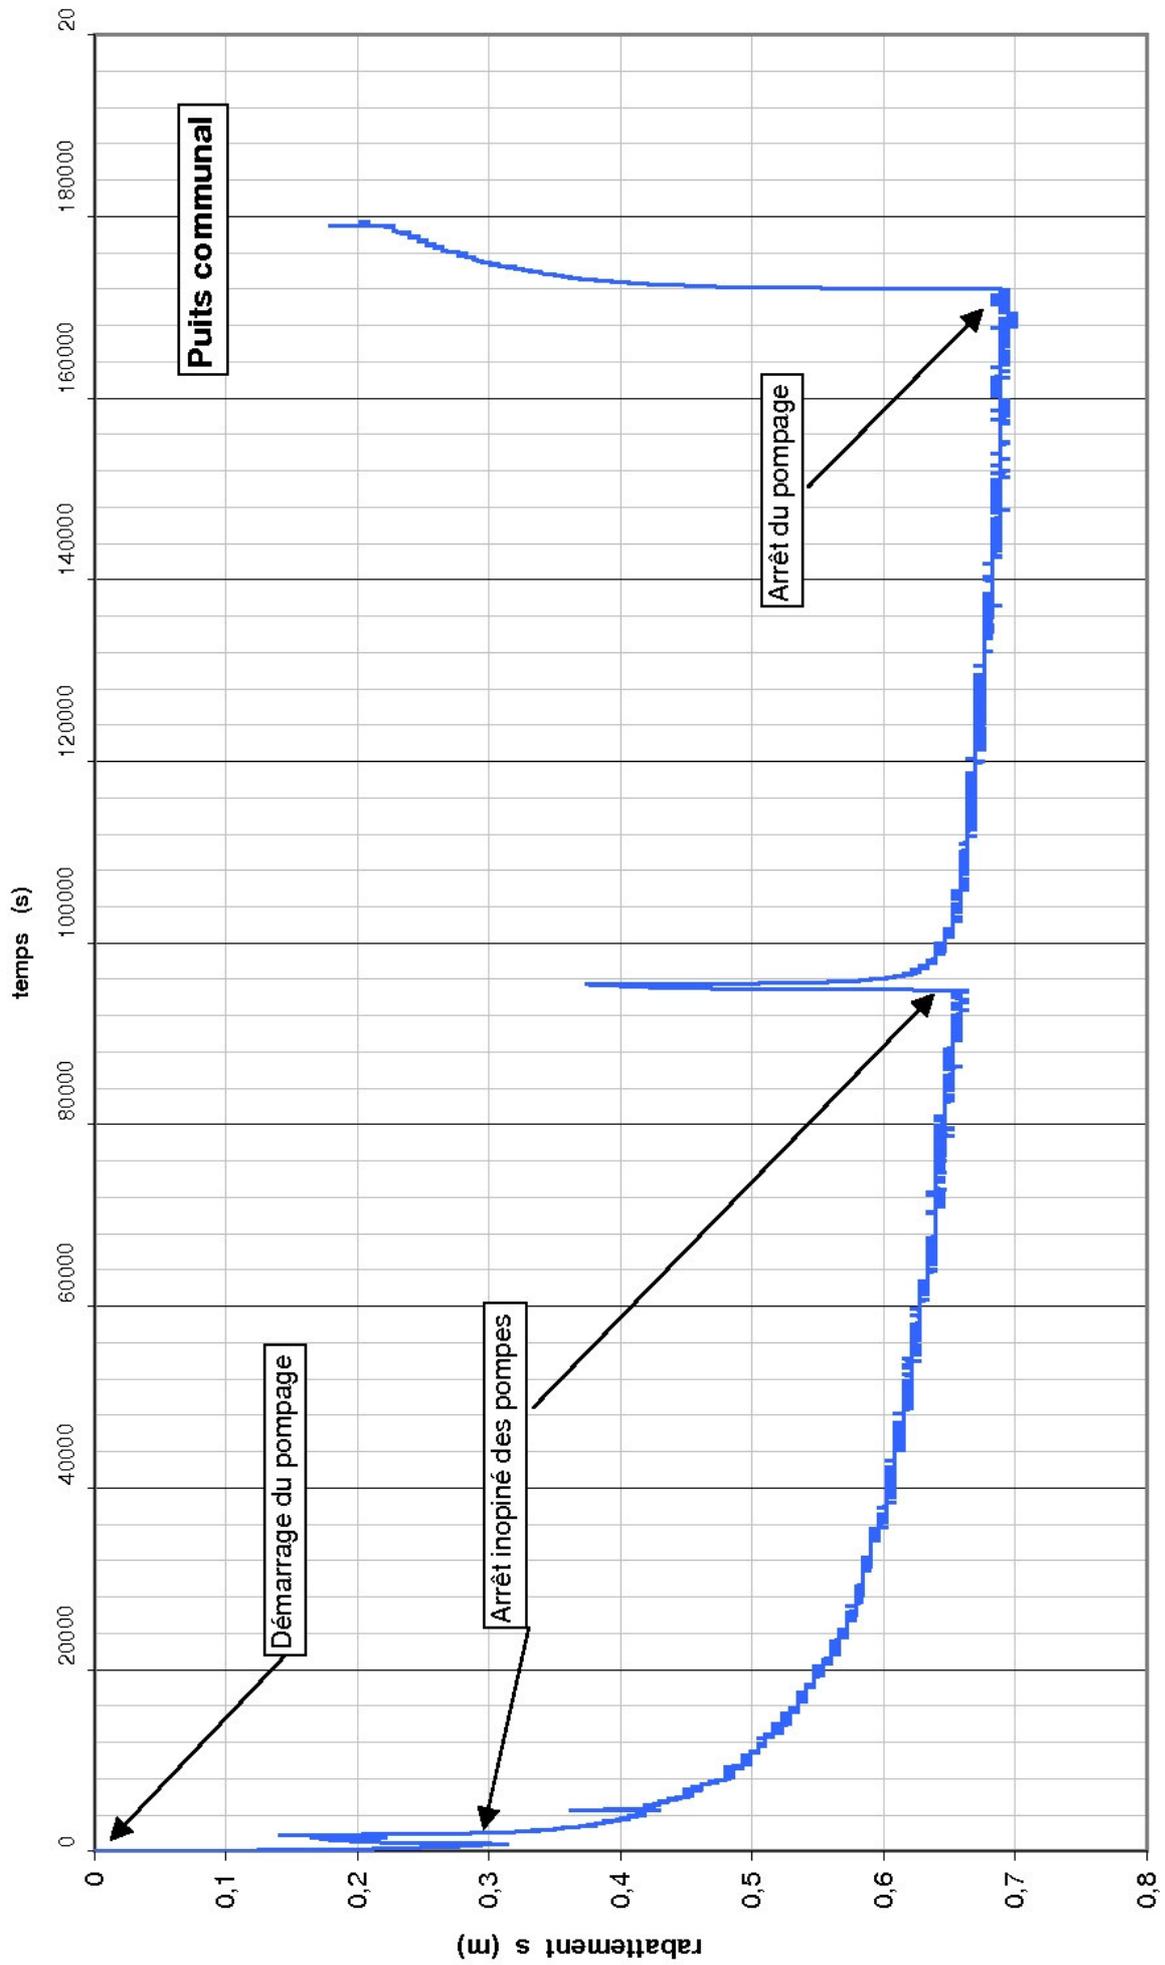
Durant le pompage longue durée le niveau dynamique de la nappe s'est rabattu de près de ~ 0,70m en 40 heures environ ; le niveau s'est alors stabilisé et le rabattement est resté inchangé plusieurs heures durant.

Figure 1: courbe caractéristique du pompage longue-durée sur le puits.

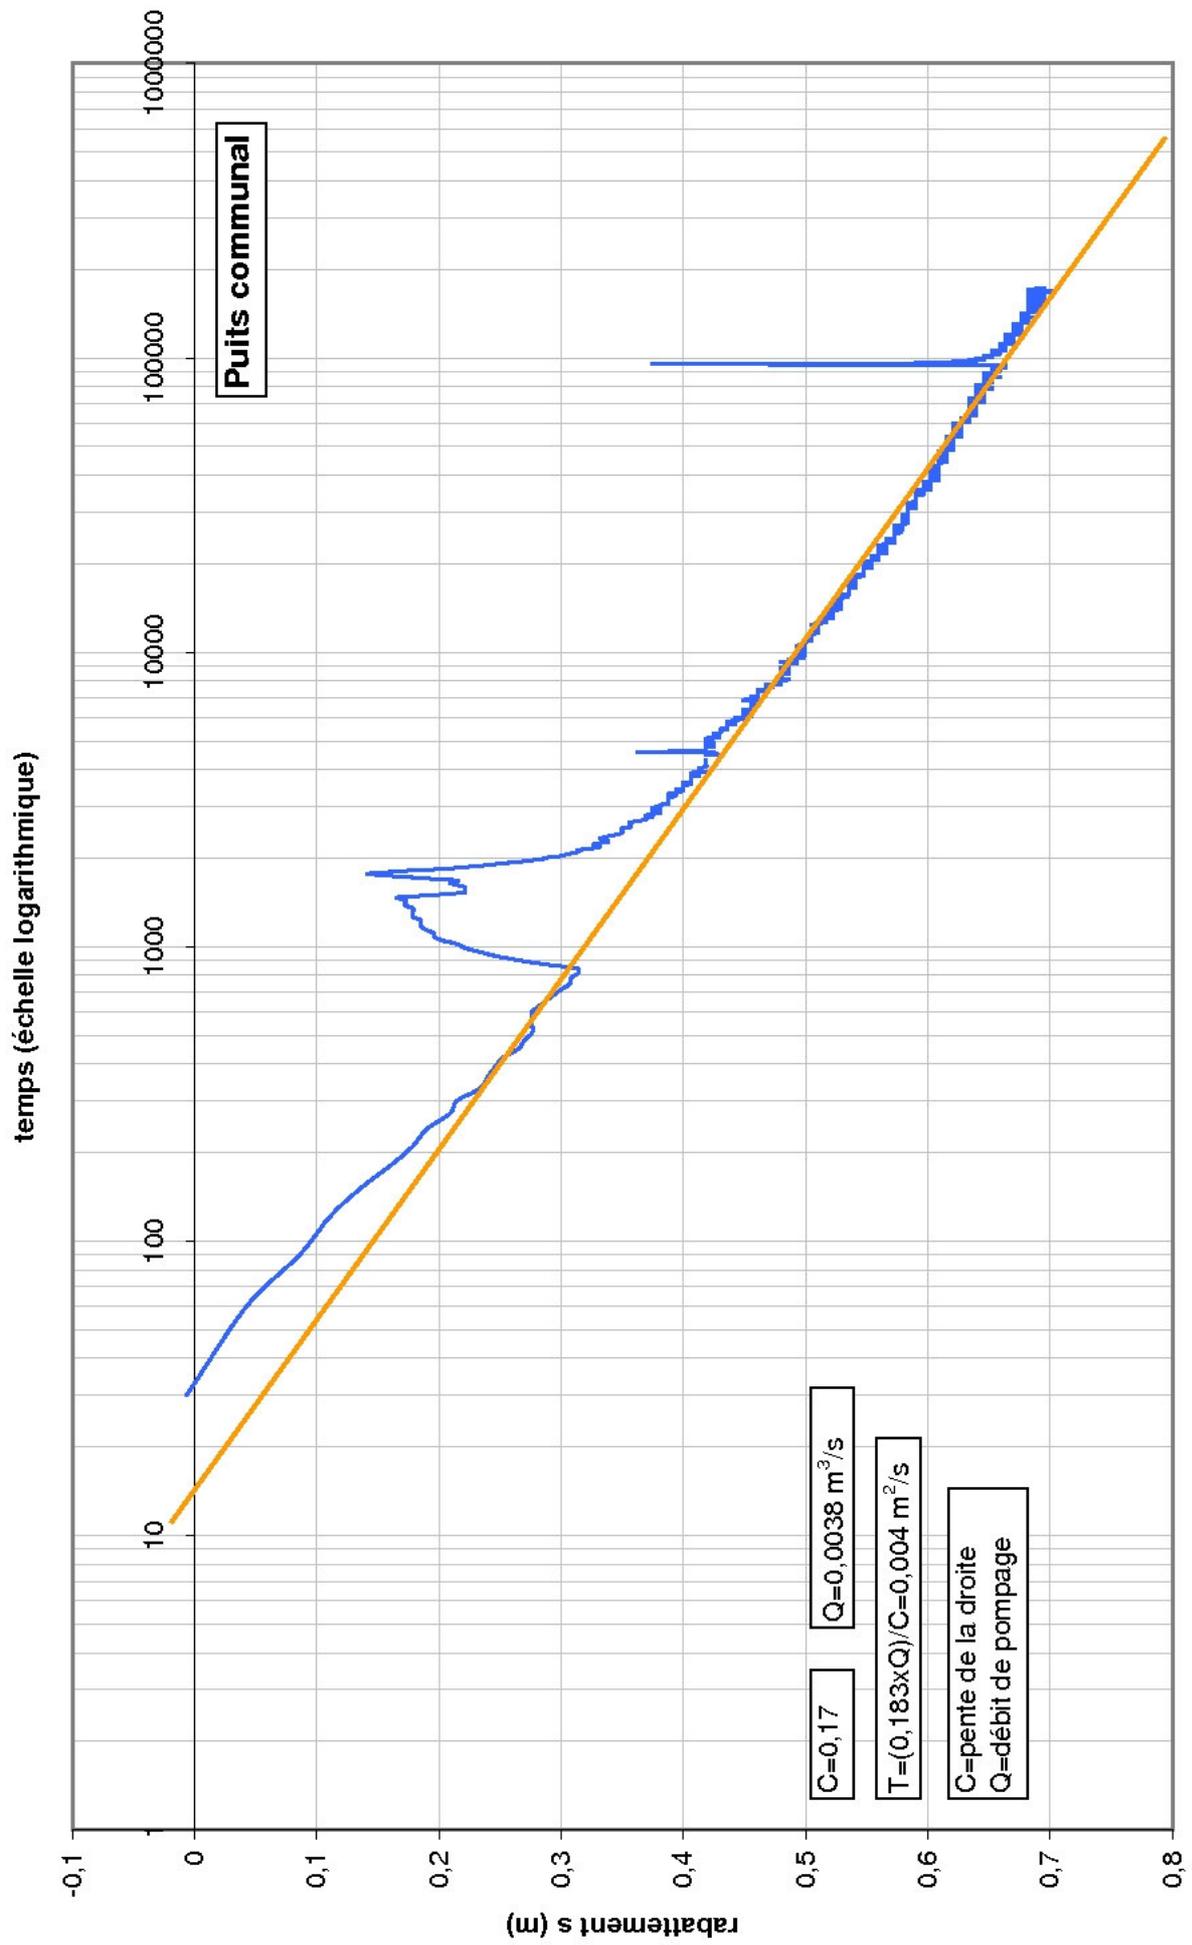
L'étude de la descente sur le puits permet de déterminer la transmissivité ( $T$ ) de l'aquifère.

$$T=(0,183 \times Q)/c=0,0041 \text{ m}^2/\text{s}$$

Avec  $Q$  :débit de pompage= $0,0038 \text{ m}^3/\text{s}$

$c$  :accroissement du rabattement au cours d'un module logarithmique

Figure 2: courbe caractéristique de la descente sur le puits.

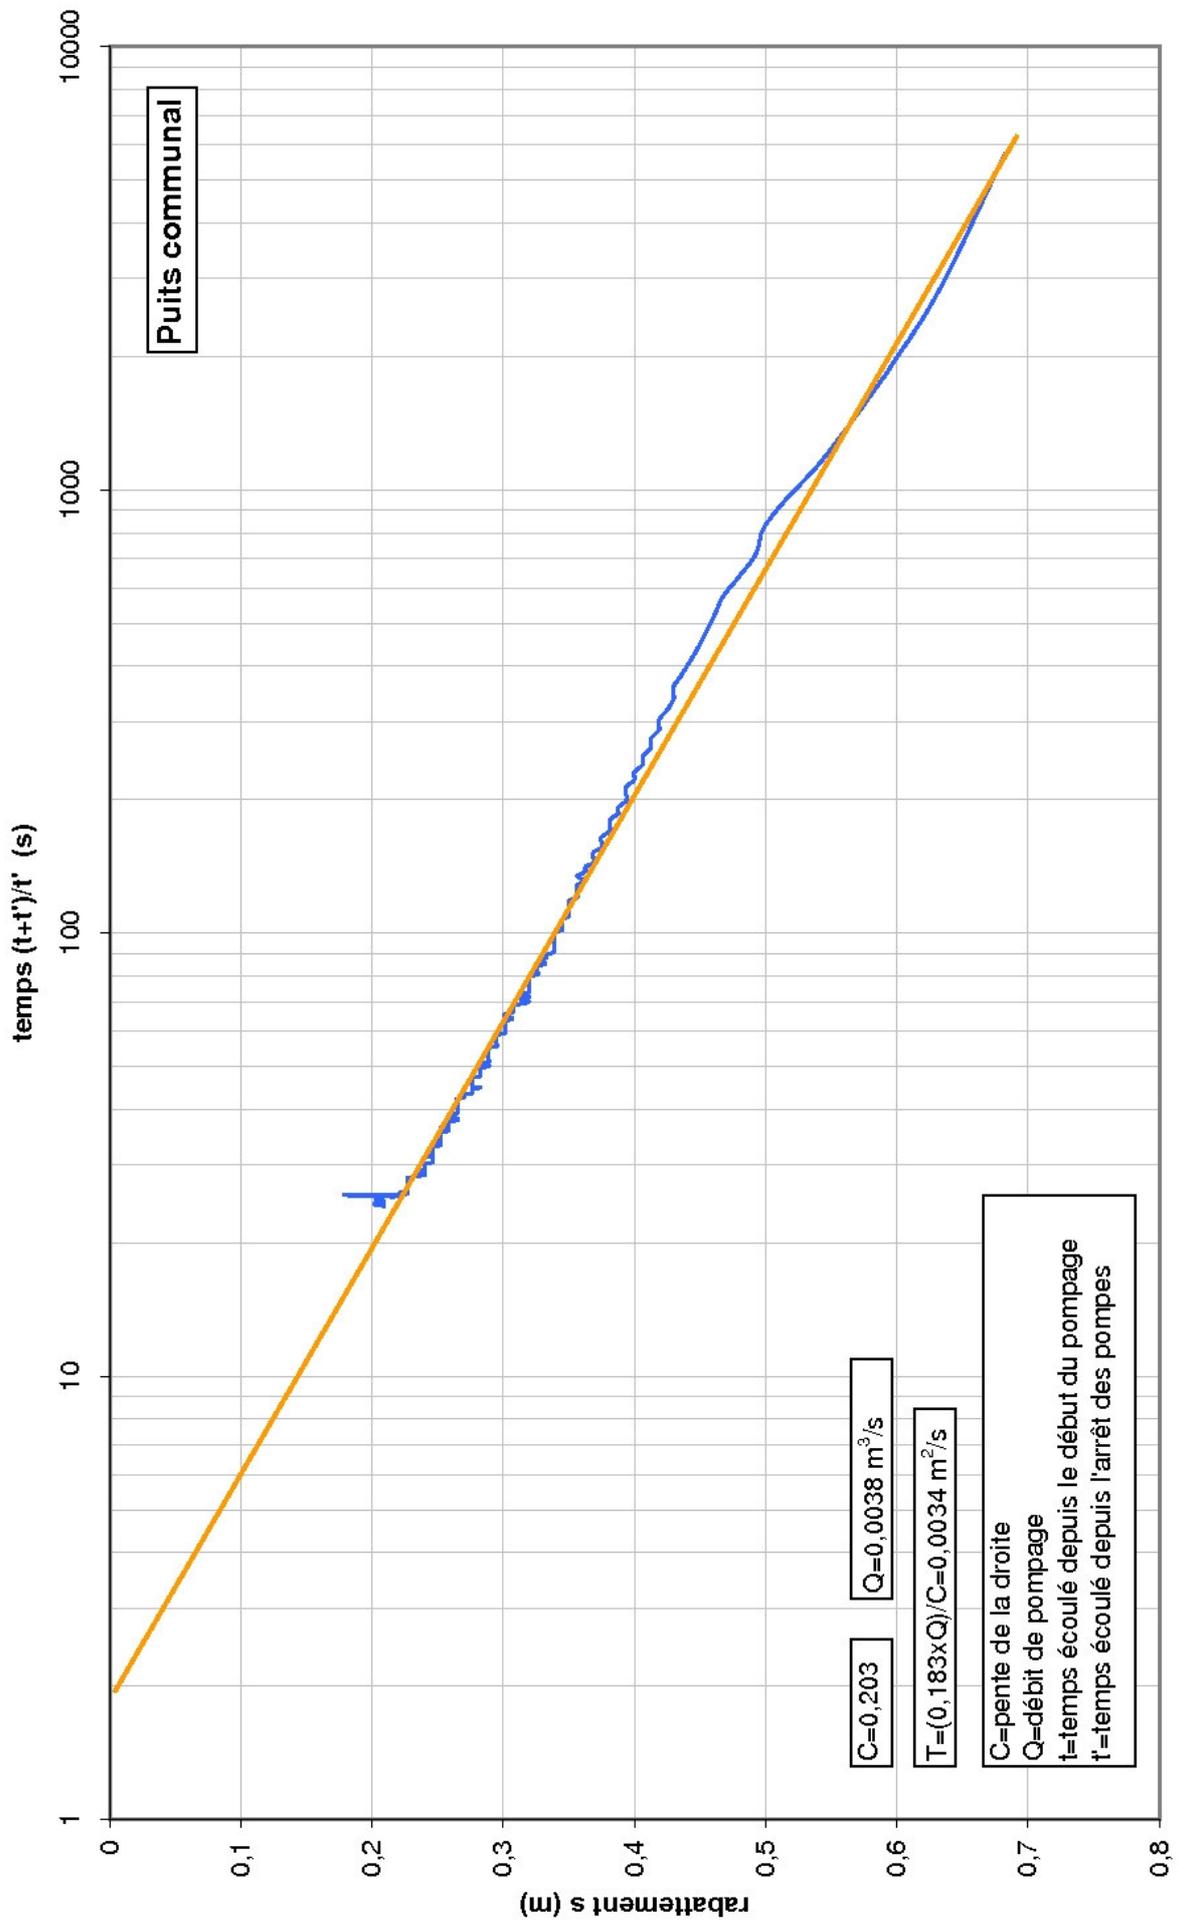
$$T=0,0034 \text{ m}^2/\text{s}$$

Figure 3: courbe caractéristique de la remontée sur le puits.

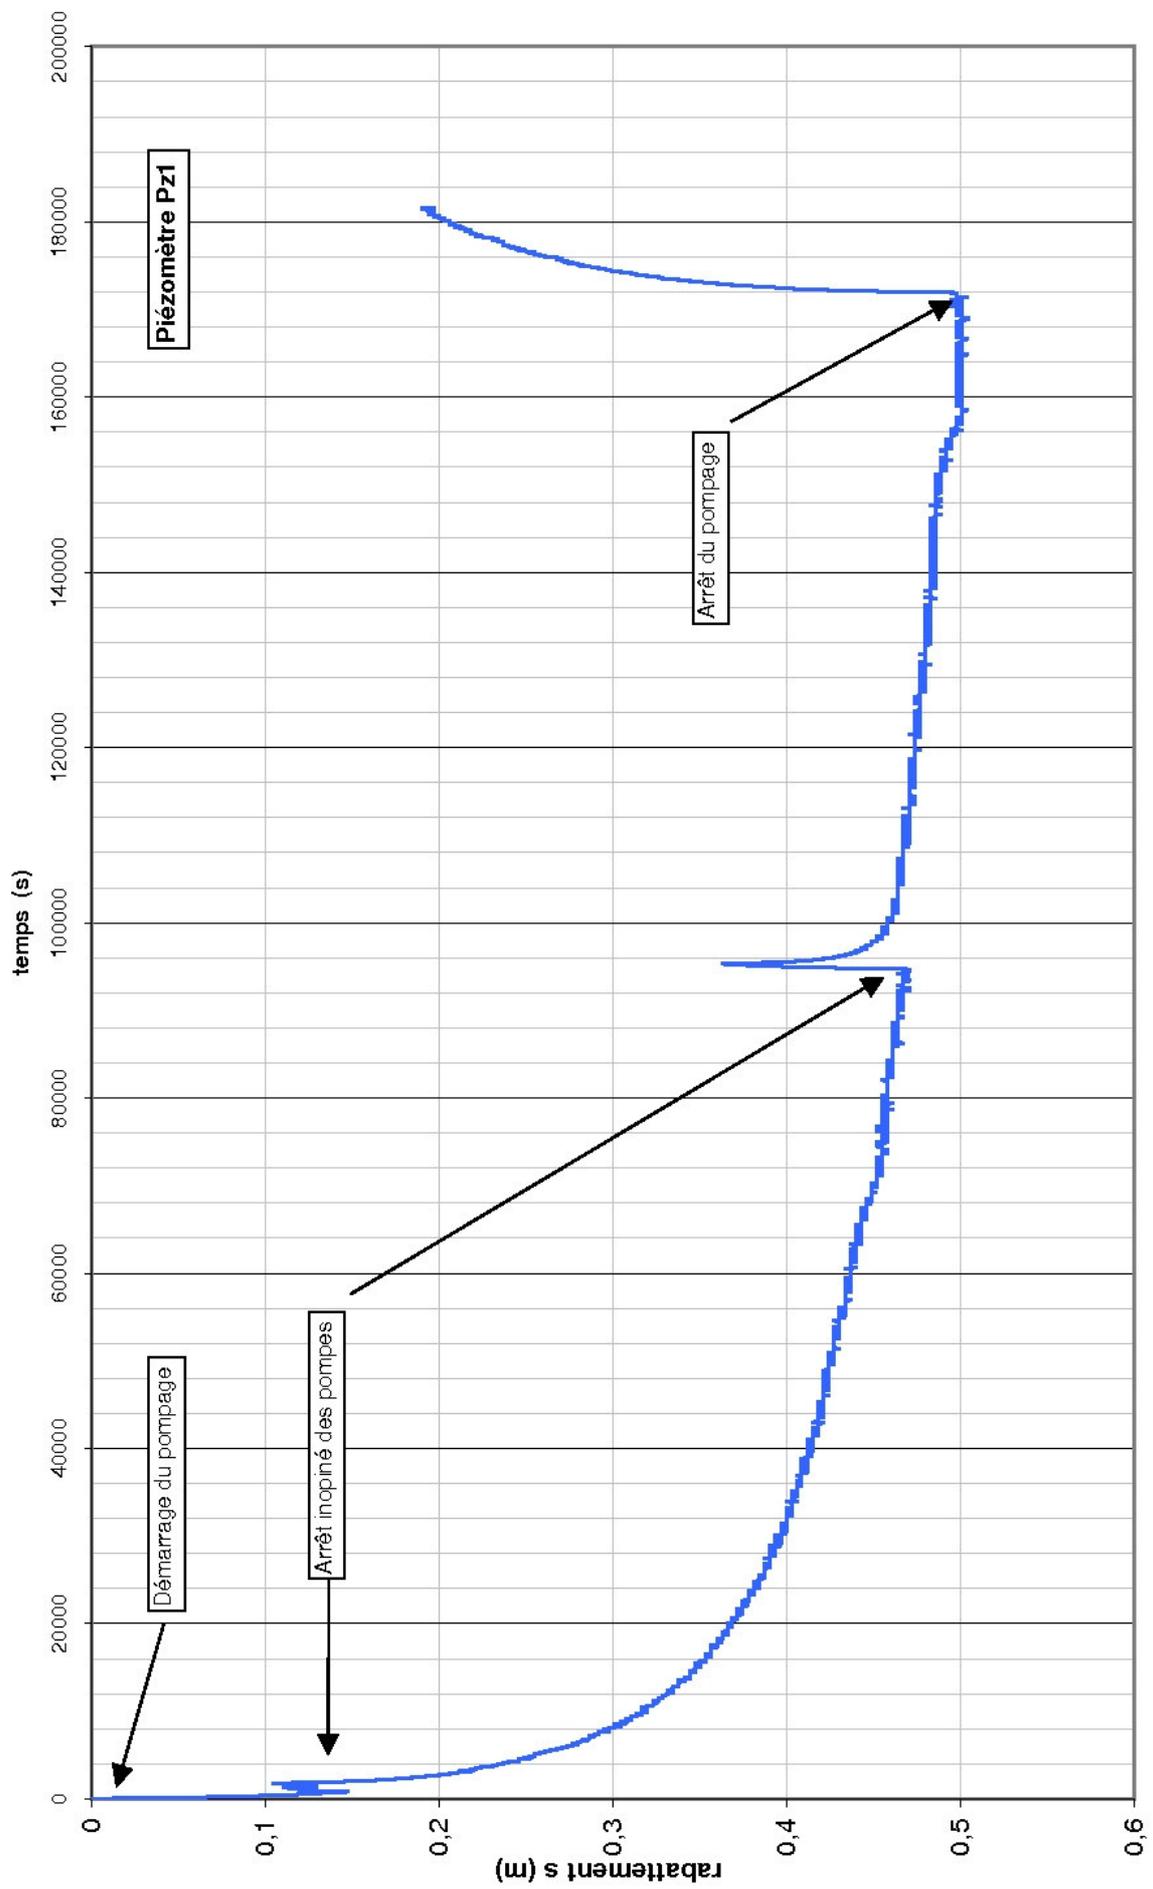
Les variations observées sur le piézomètre Pz1 sont analogues à celles faites sur le puits.

Figure 4: courbe caractéristique du pompage longue durée sur le piézomètre Pz1.

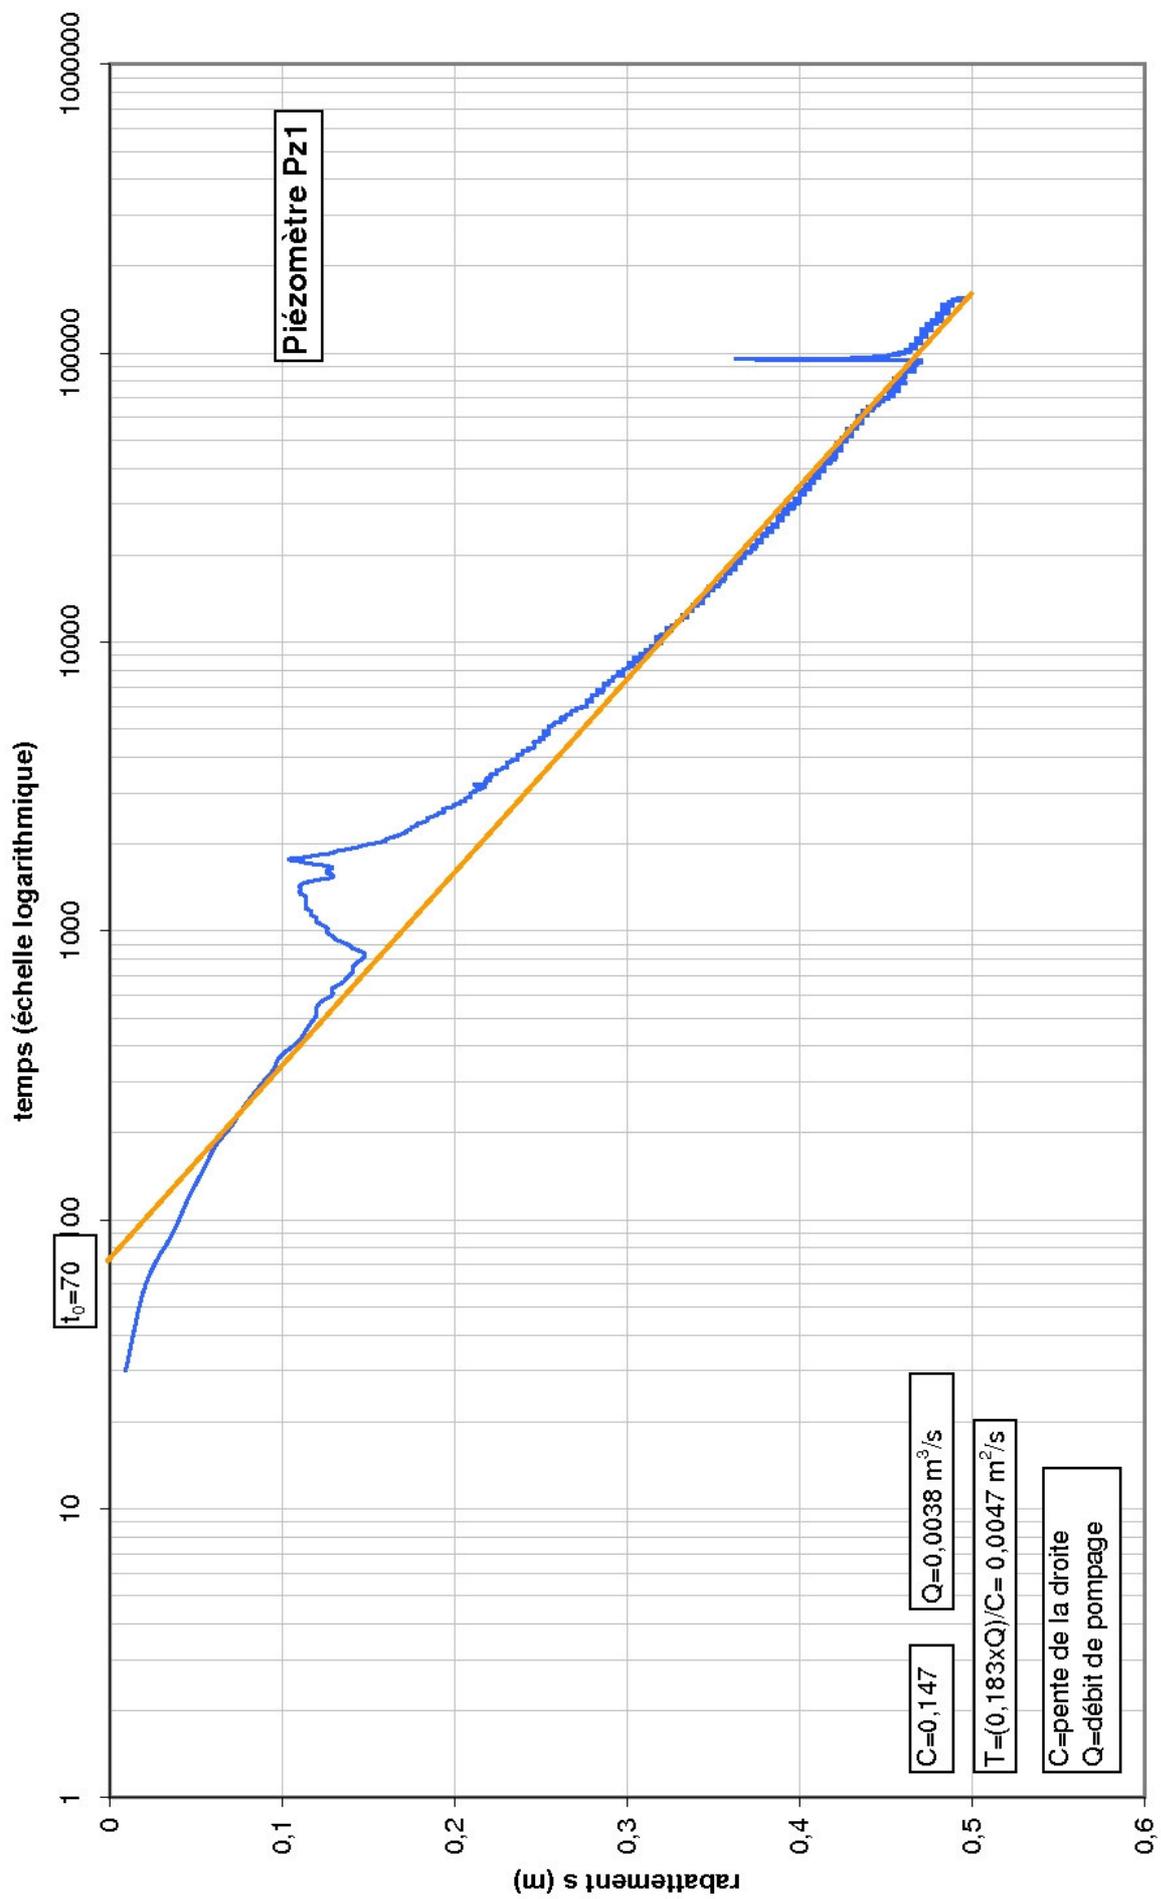
L'étude de la descente sur le piézomètre Pz1 permet de déterminer la transmissivité et le coefficient d'emmagasinement (S) de l'aquifère, mais aussi le rayon fictif.

$$T=0,0047 \text{ m}^2/\text{s}$$

$$S=(2,25 \times T \times t_0)/X^2=0,027 \quad X=5,23 \text{ m}$$

$$Rf= 1,5\sqrt{[(T \times t)/S]}=260 \text{ m}$$

Figure 5: courbe caractéristique de la descente sur le piézomètre Pz1.

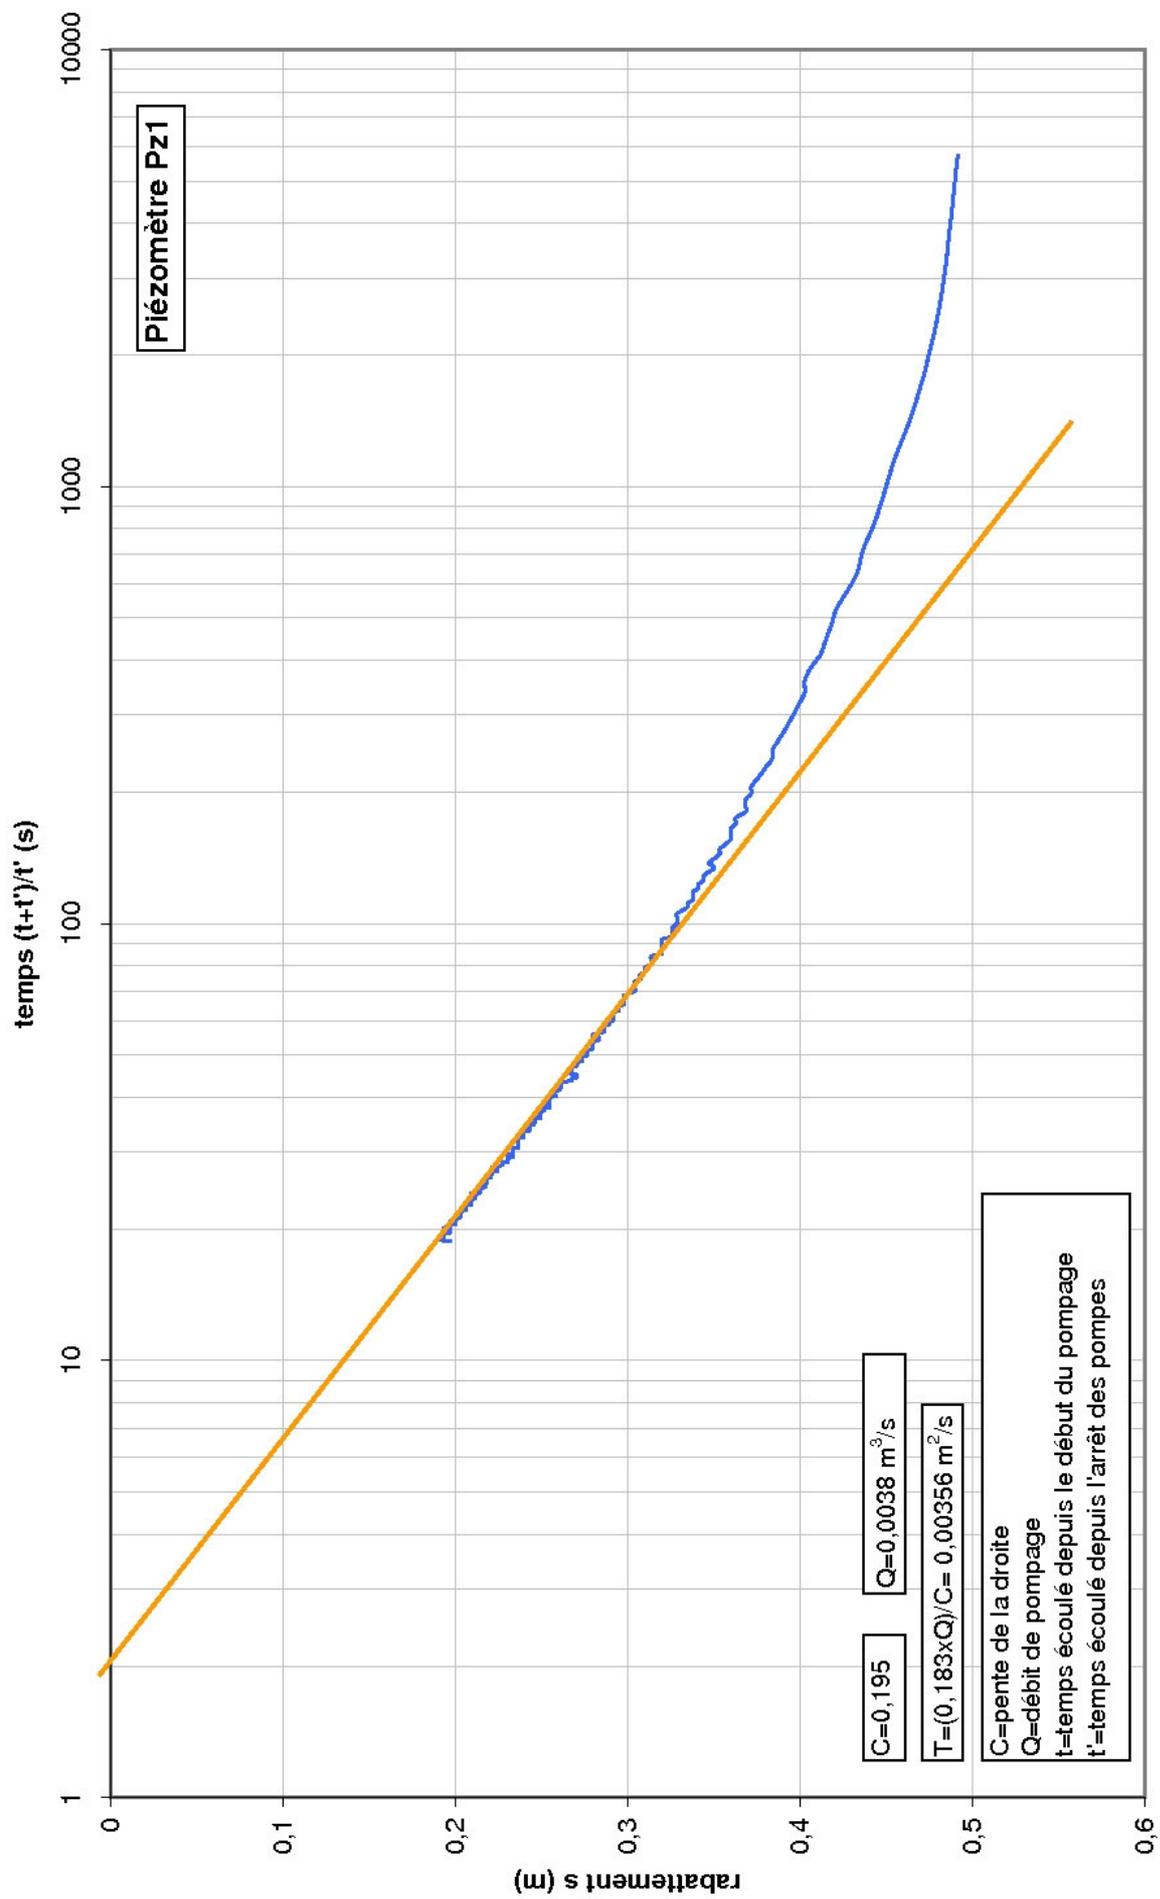
$$T=0,0035 \text{ m}^2/\text{s}$$

Figure 6: courbe caractéristique de la remontée sur le piézomètre Pz1.

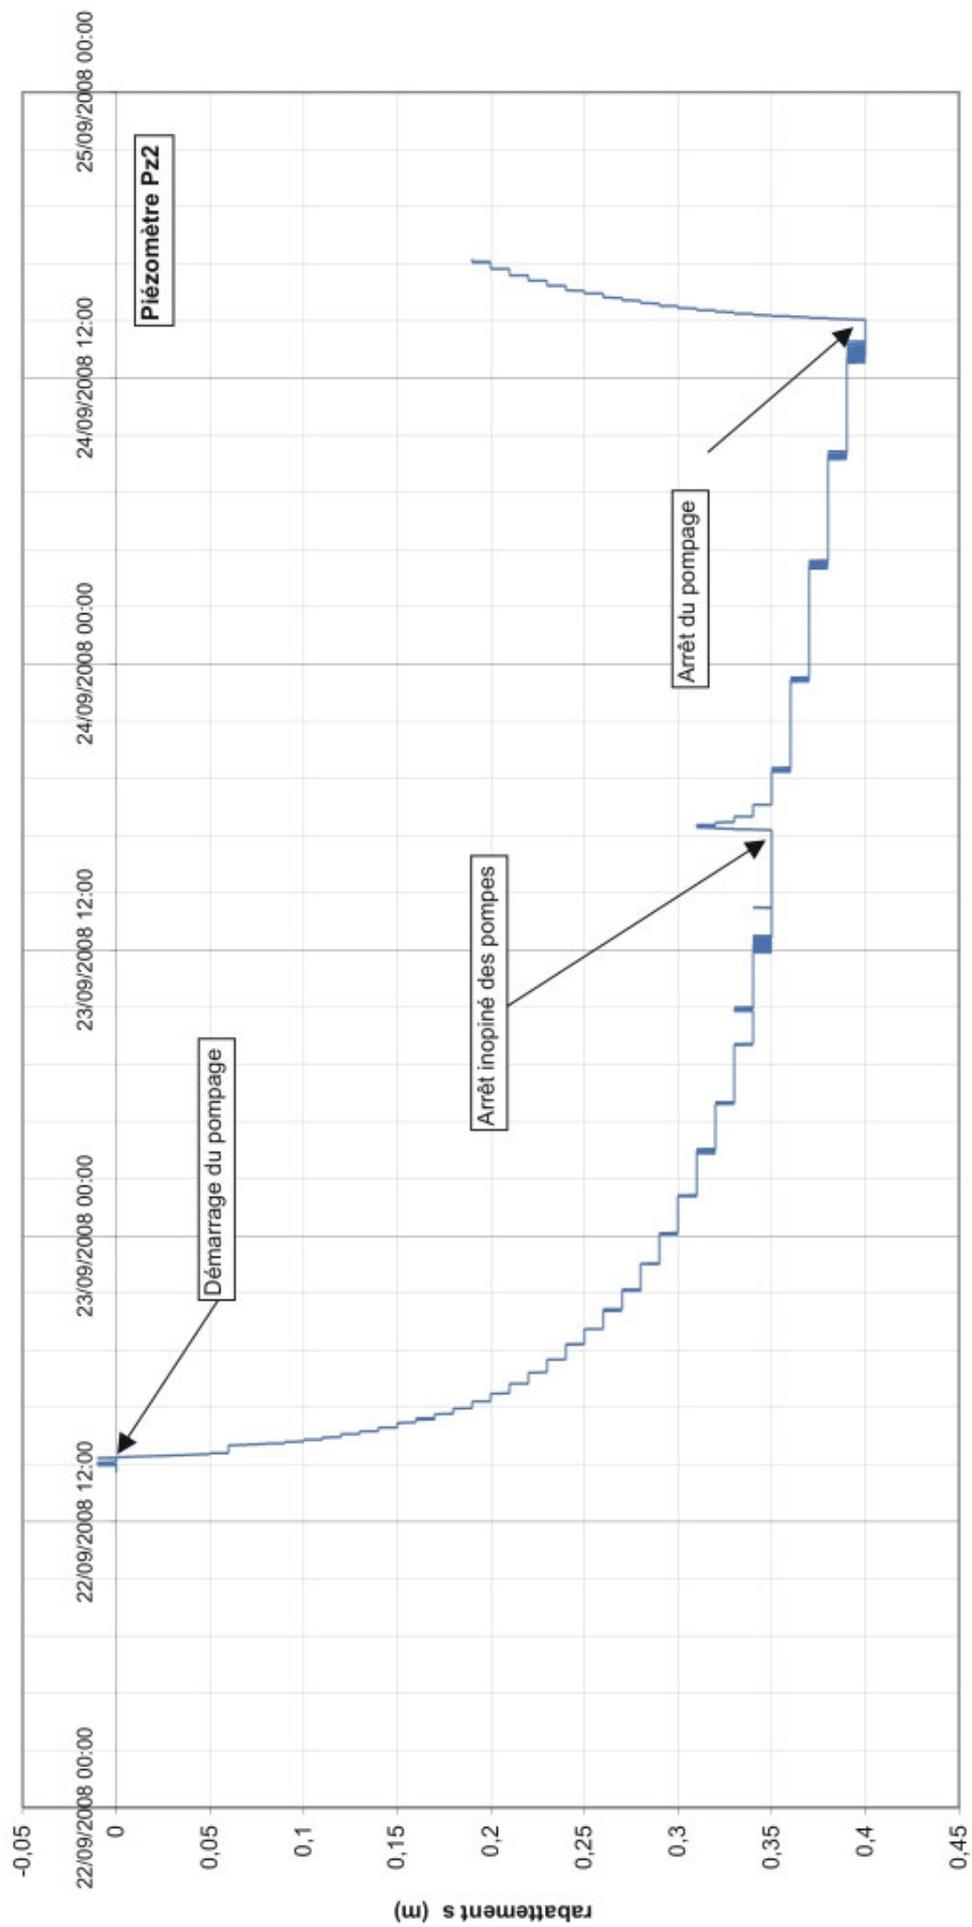
Les variations observées sur le piézomètre Pz2 sont analogues à celles faites sur le puits mais beaucoup moins marquées. Cela s'explique par la distance plus importante au puits et par l'inertie de la nappe. Le premier arrêt casuel d'une des pompes passe presque inaperçu, tandis que le second arrêt des deux pompes est peu marqué.

Figure 7: courbe caractéristique du pompage longue durée sur le piézomètre Pz2.

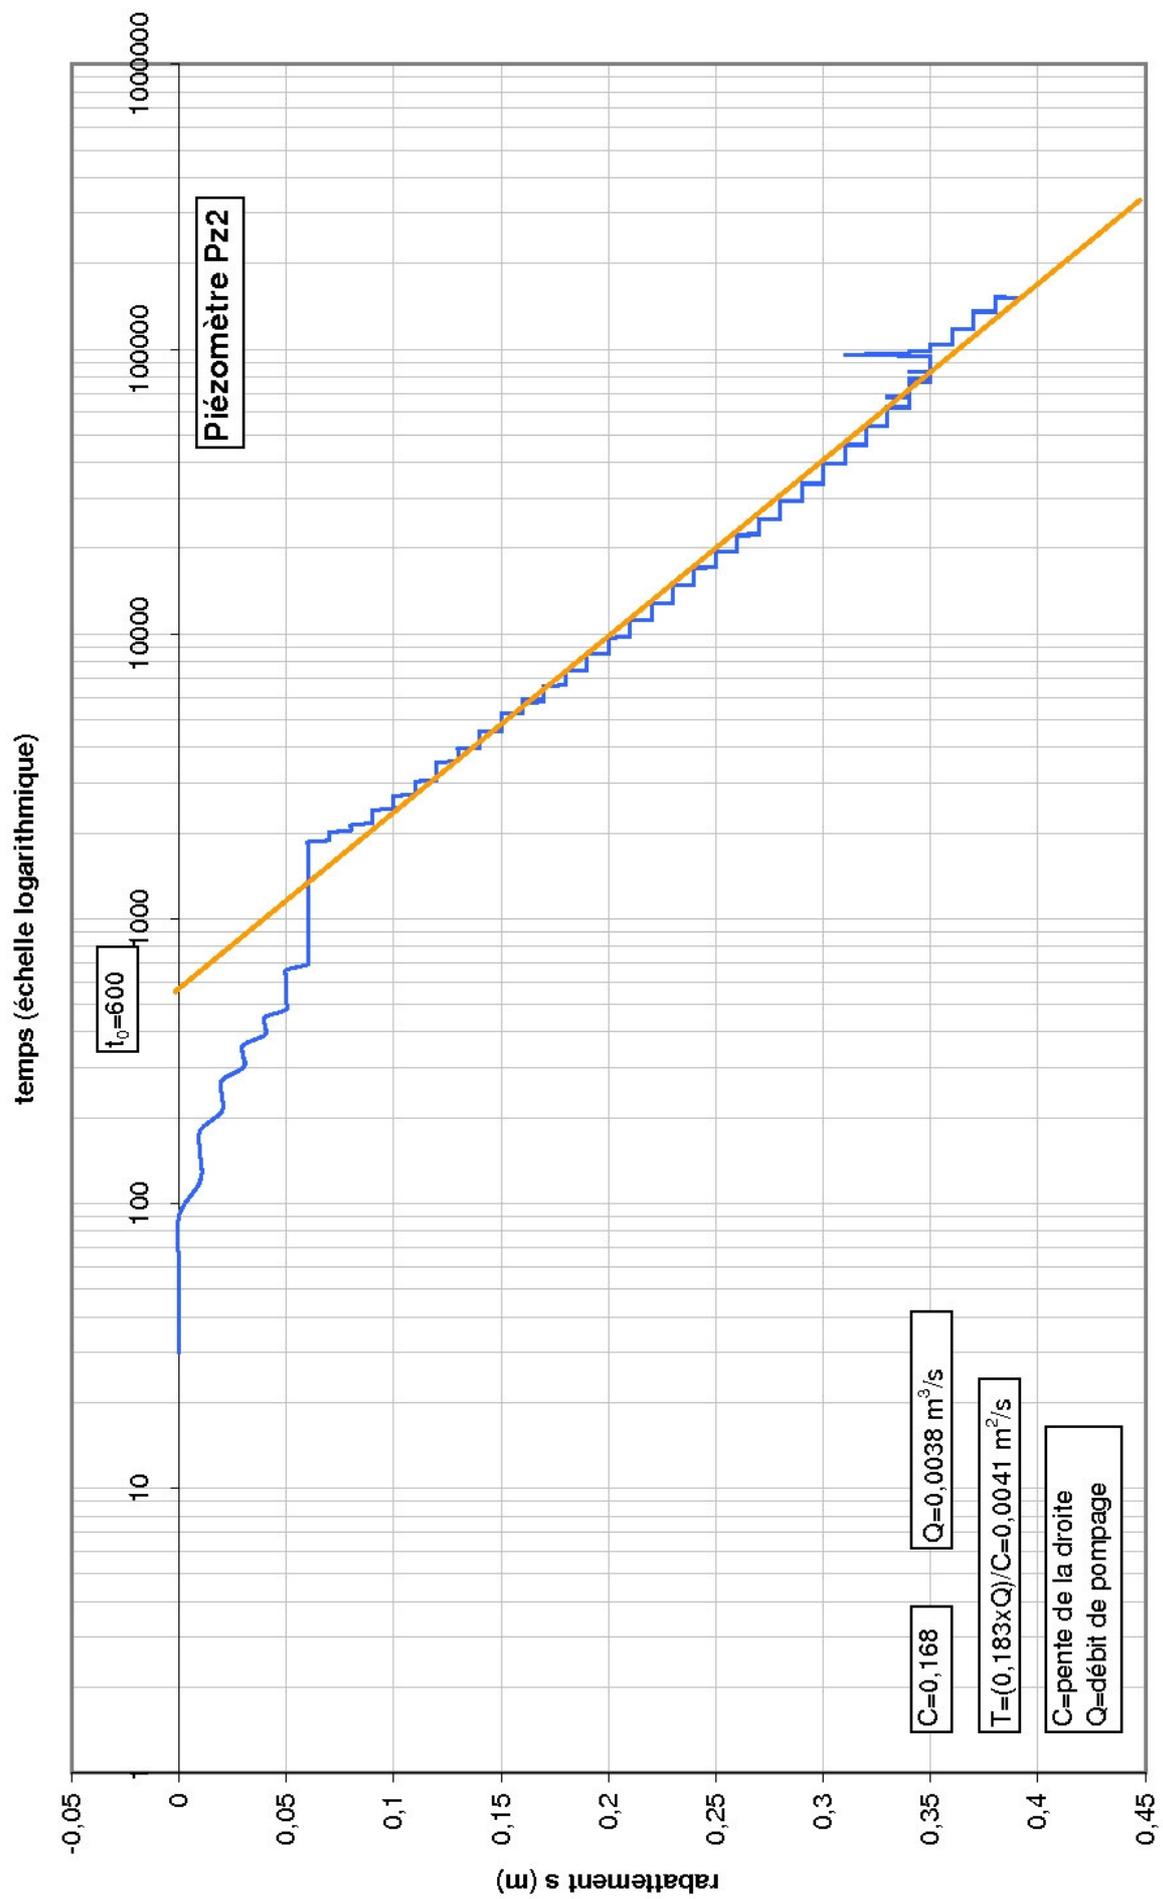
$$T=0,0041 \text{ m}^2/\text{s}$$
$$S=(2,25 \times T \times t_0)/X^2=0,018 \quad X=17,5 \text{ m}$$

$$Rf= 1,5\sqrt{[(T \times t)/S]}=297 \text{ m}$$

Figure 8: courbe caractéristique de la descente sur le piézomètre Pz2.

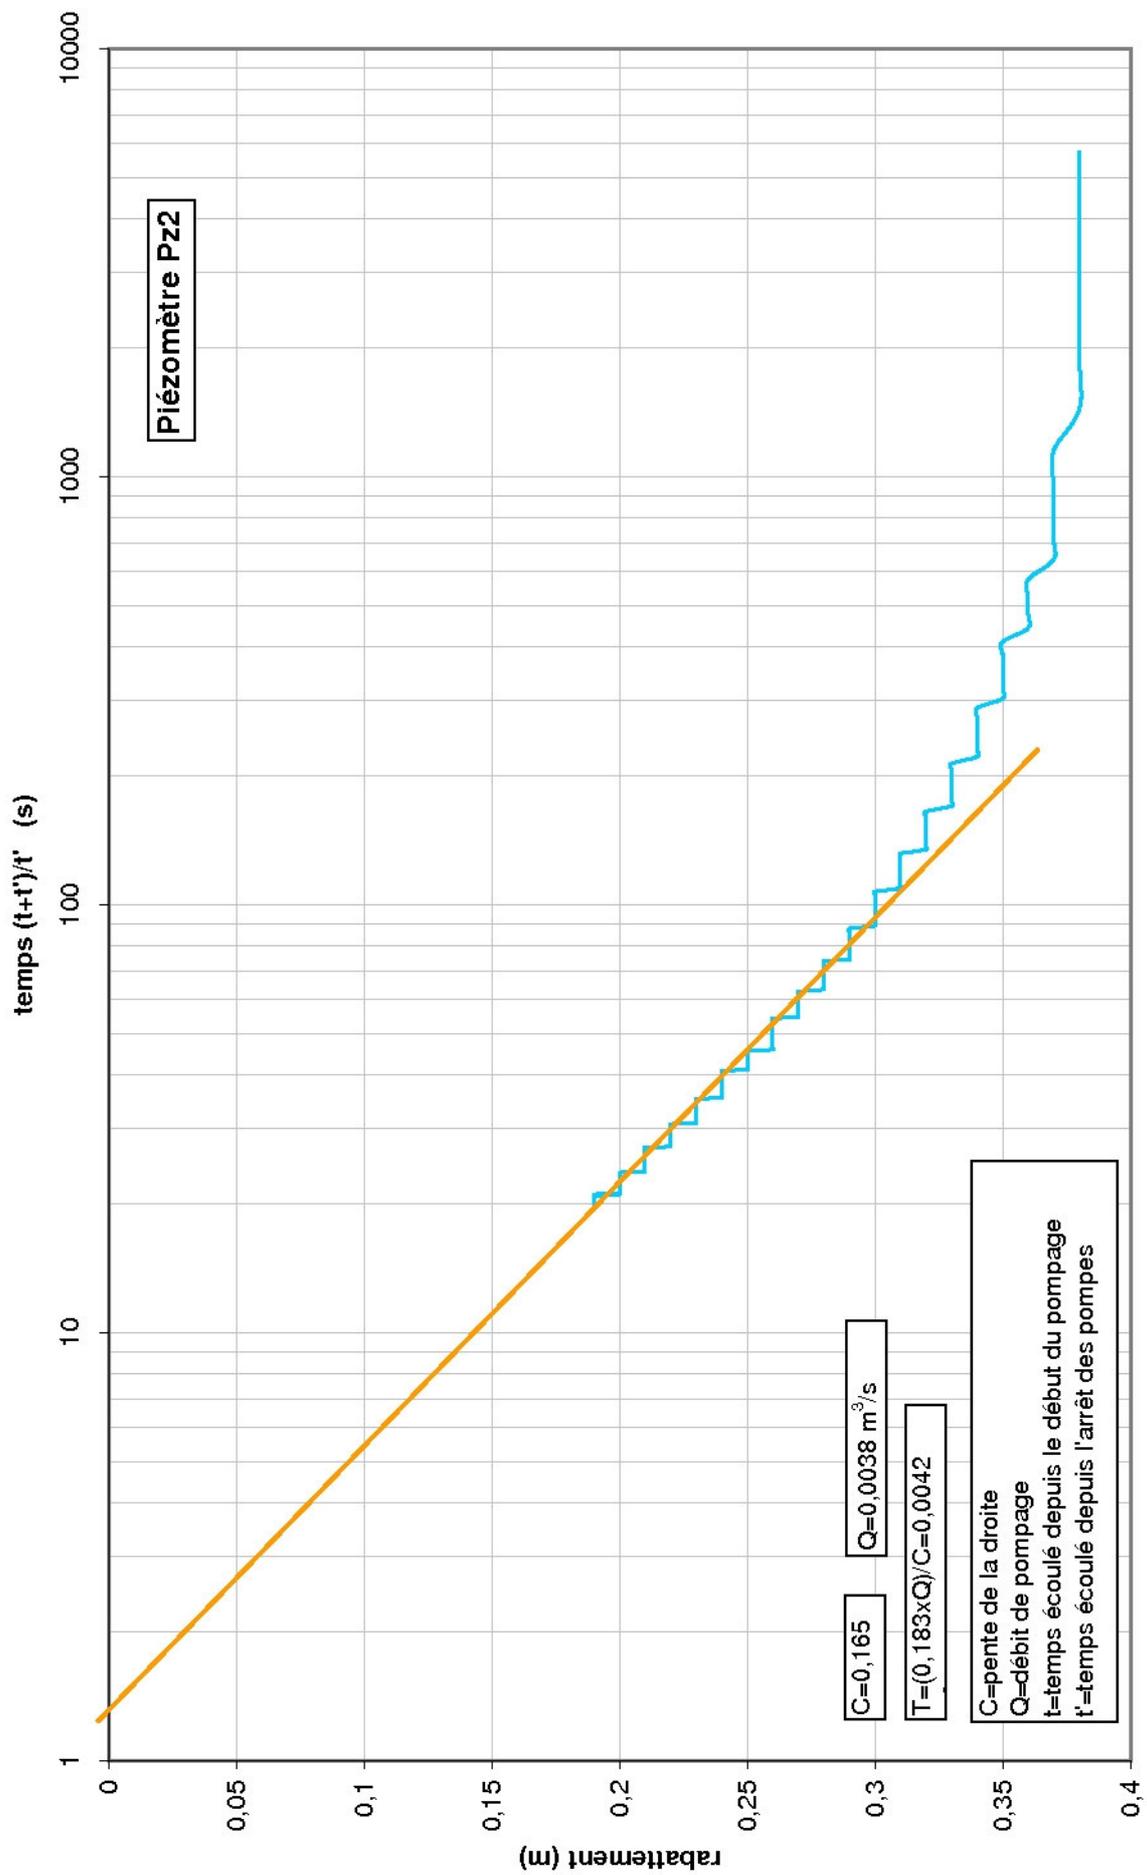
$$T=0,0042 \text{ m}^2/\text{s}$$

Figure 9: courbe caractéristique de la remontée sur le piézomètre Pz2.

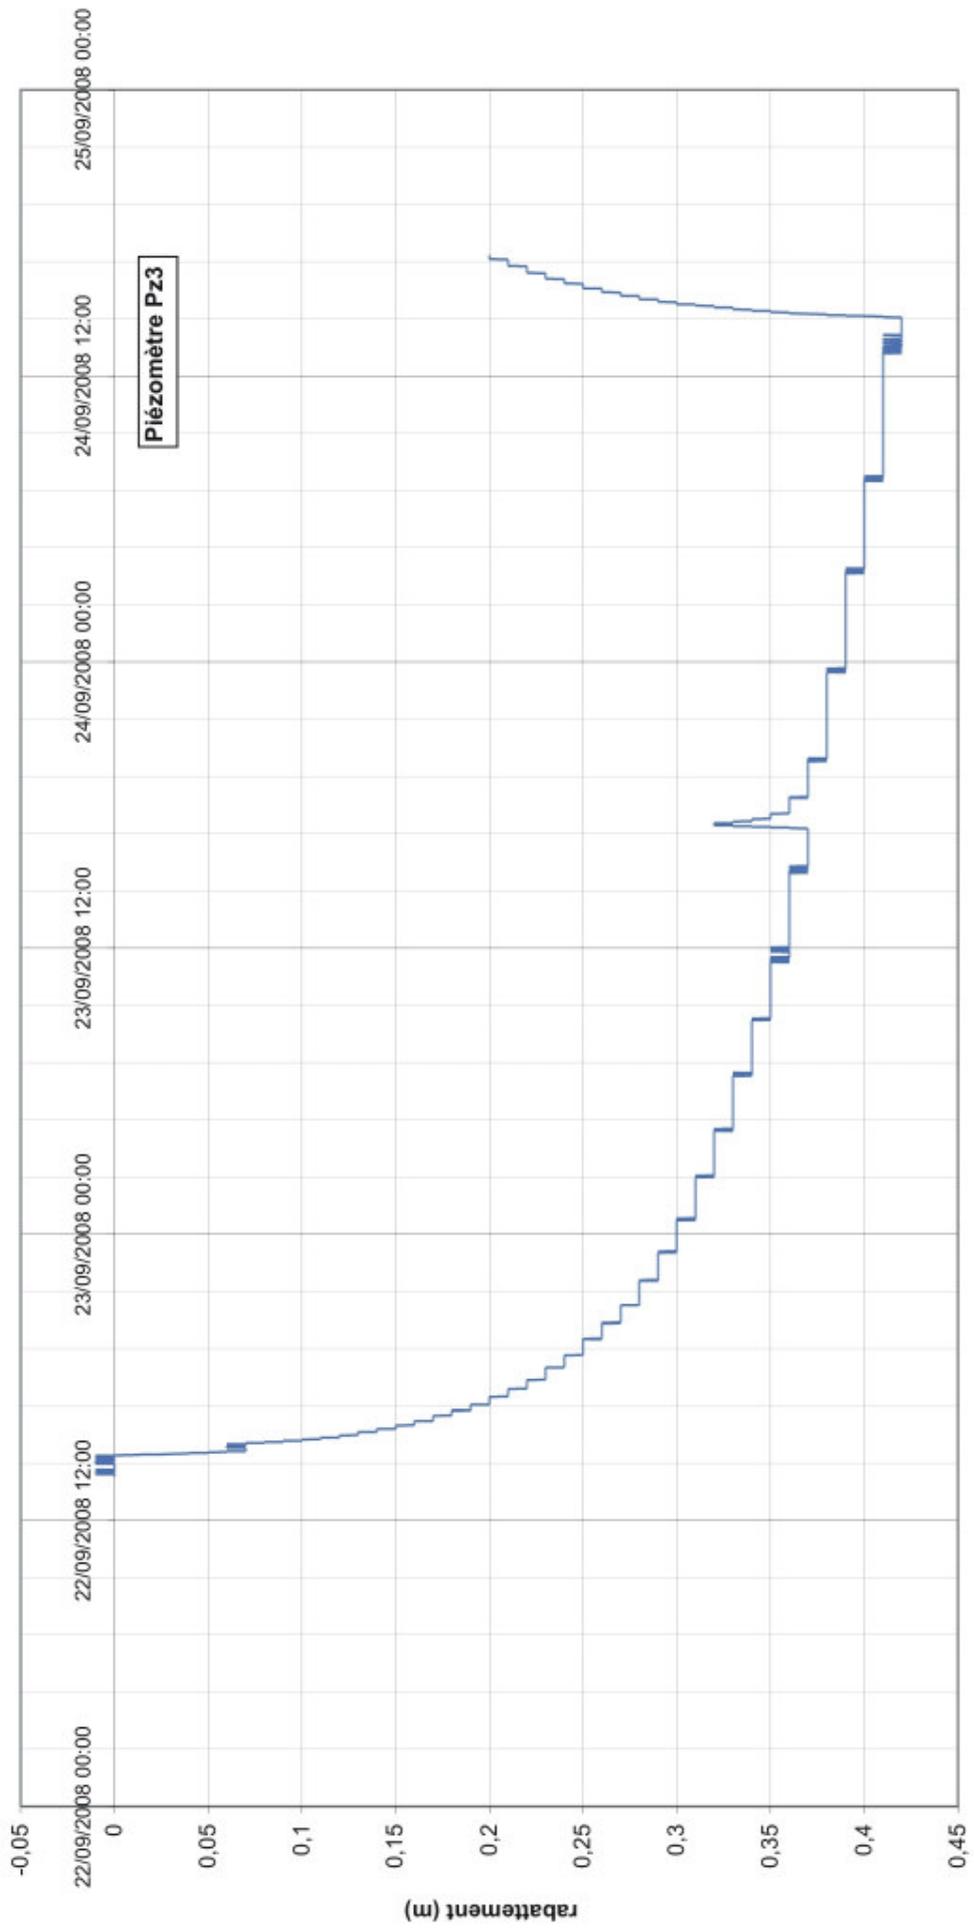
Les variations observées sur le piézomètre Pz3 sont analogues à celles faites sur le puits mais beaucoup moins marquées. Cela s'explique par la distance plus importante au puits et par l'inertie de la nappe. Le premier arrêt casuel d'une des pompes passe presque inaperçu, tandis que le second arrêt des deux pompes est peu marqué.

Figure 10: courbe caractéristique du pompage longue durée sur le piézomètre Pz3.
