## -Viviers-Sur-Artaut (10)-

### Etudes Hydrogéologiques complémentaires Pompage longue durée

Octobre 2008  
**OPQIBi**  
L'INGÉNIERIE QUALIFIÉE  
CERTIFICAT  
N° 08 08 1993

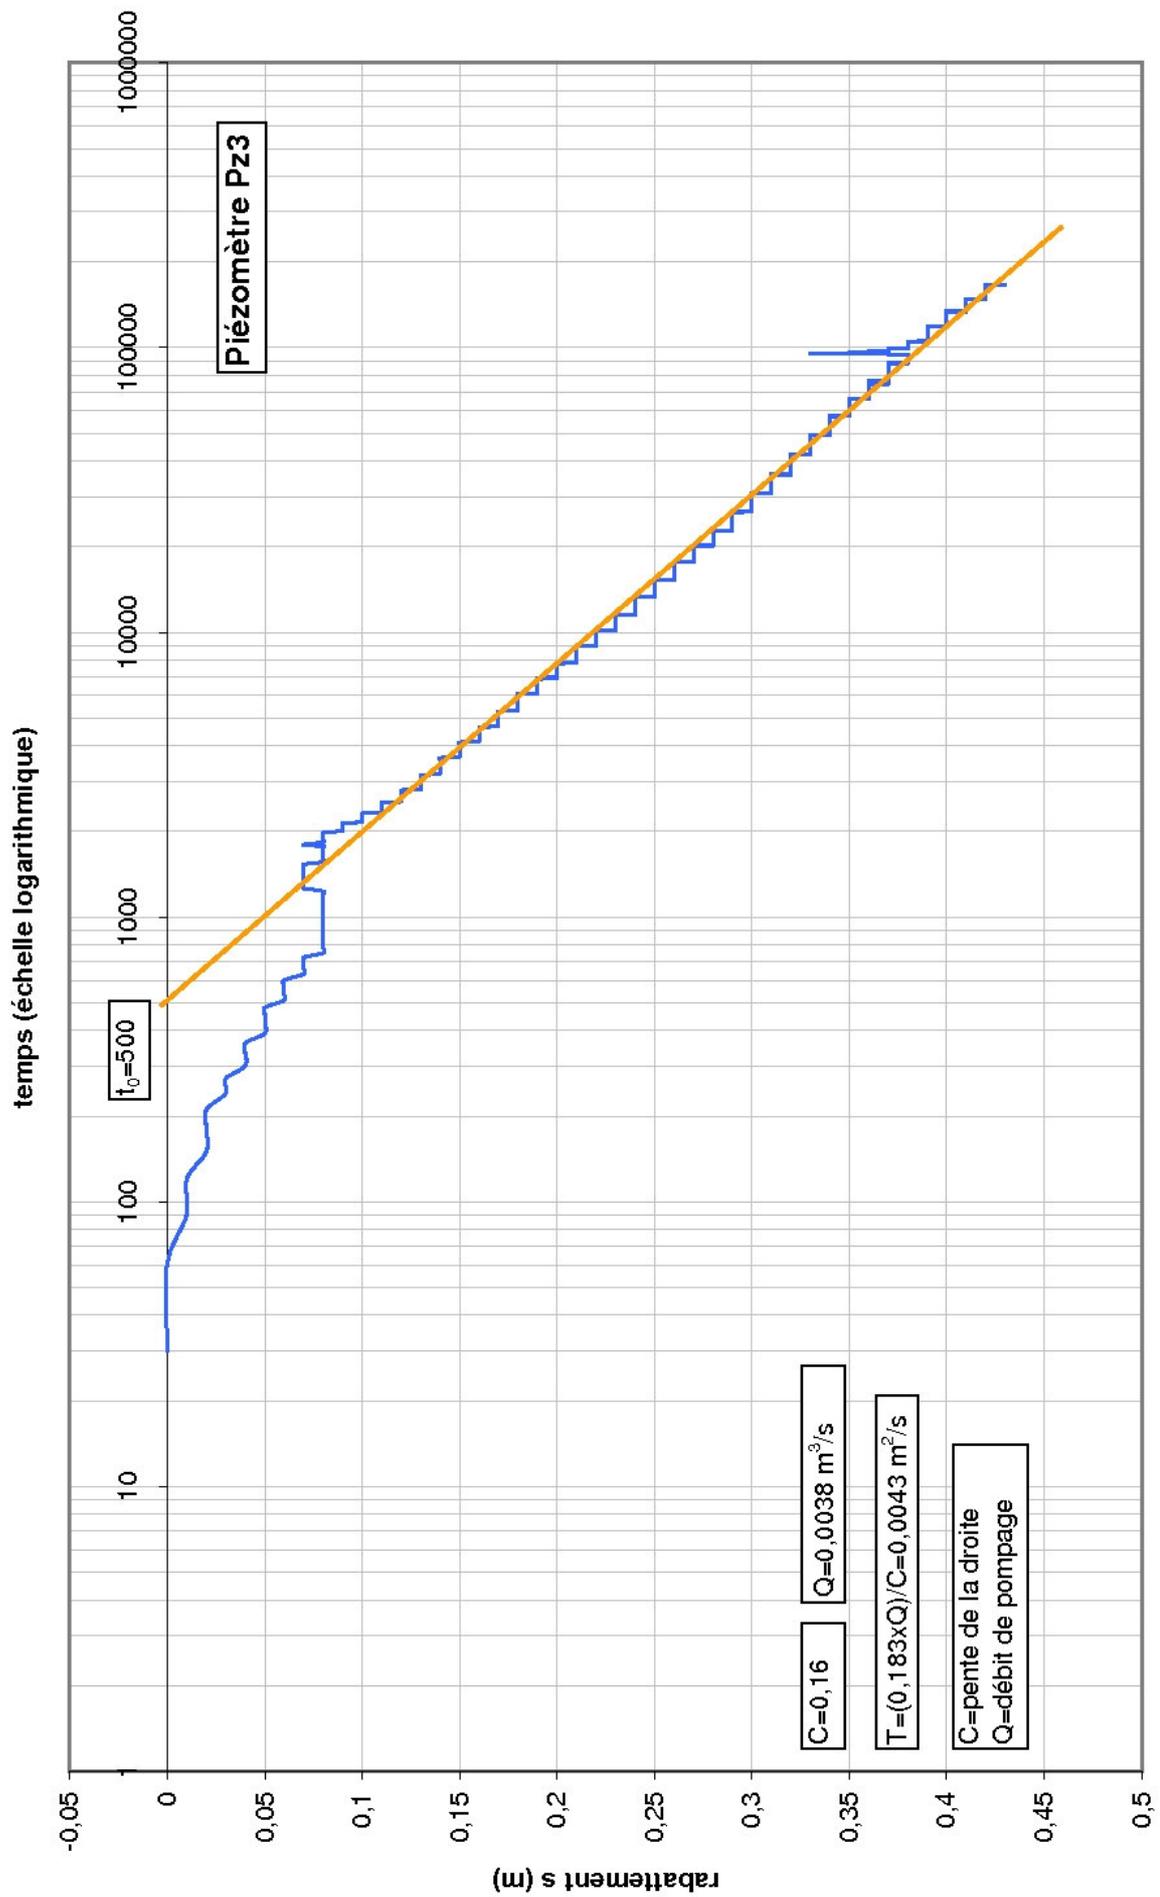
$$T=0,0043 \text{ m}^2/\text{s}$$
$$S=(2,25 \times T \times t_0)/X^2=0,015 \quad X=18,1 \text{ m}$$

$$Rf= 1,5\sqrt{[(T \times t)/S]}=333 \text{ m}$$

Figure 11: courbe caractéristique de la descente sur le piézomètre Pz3.

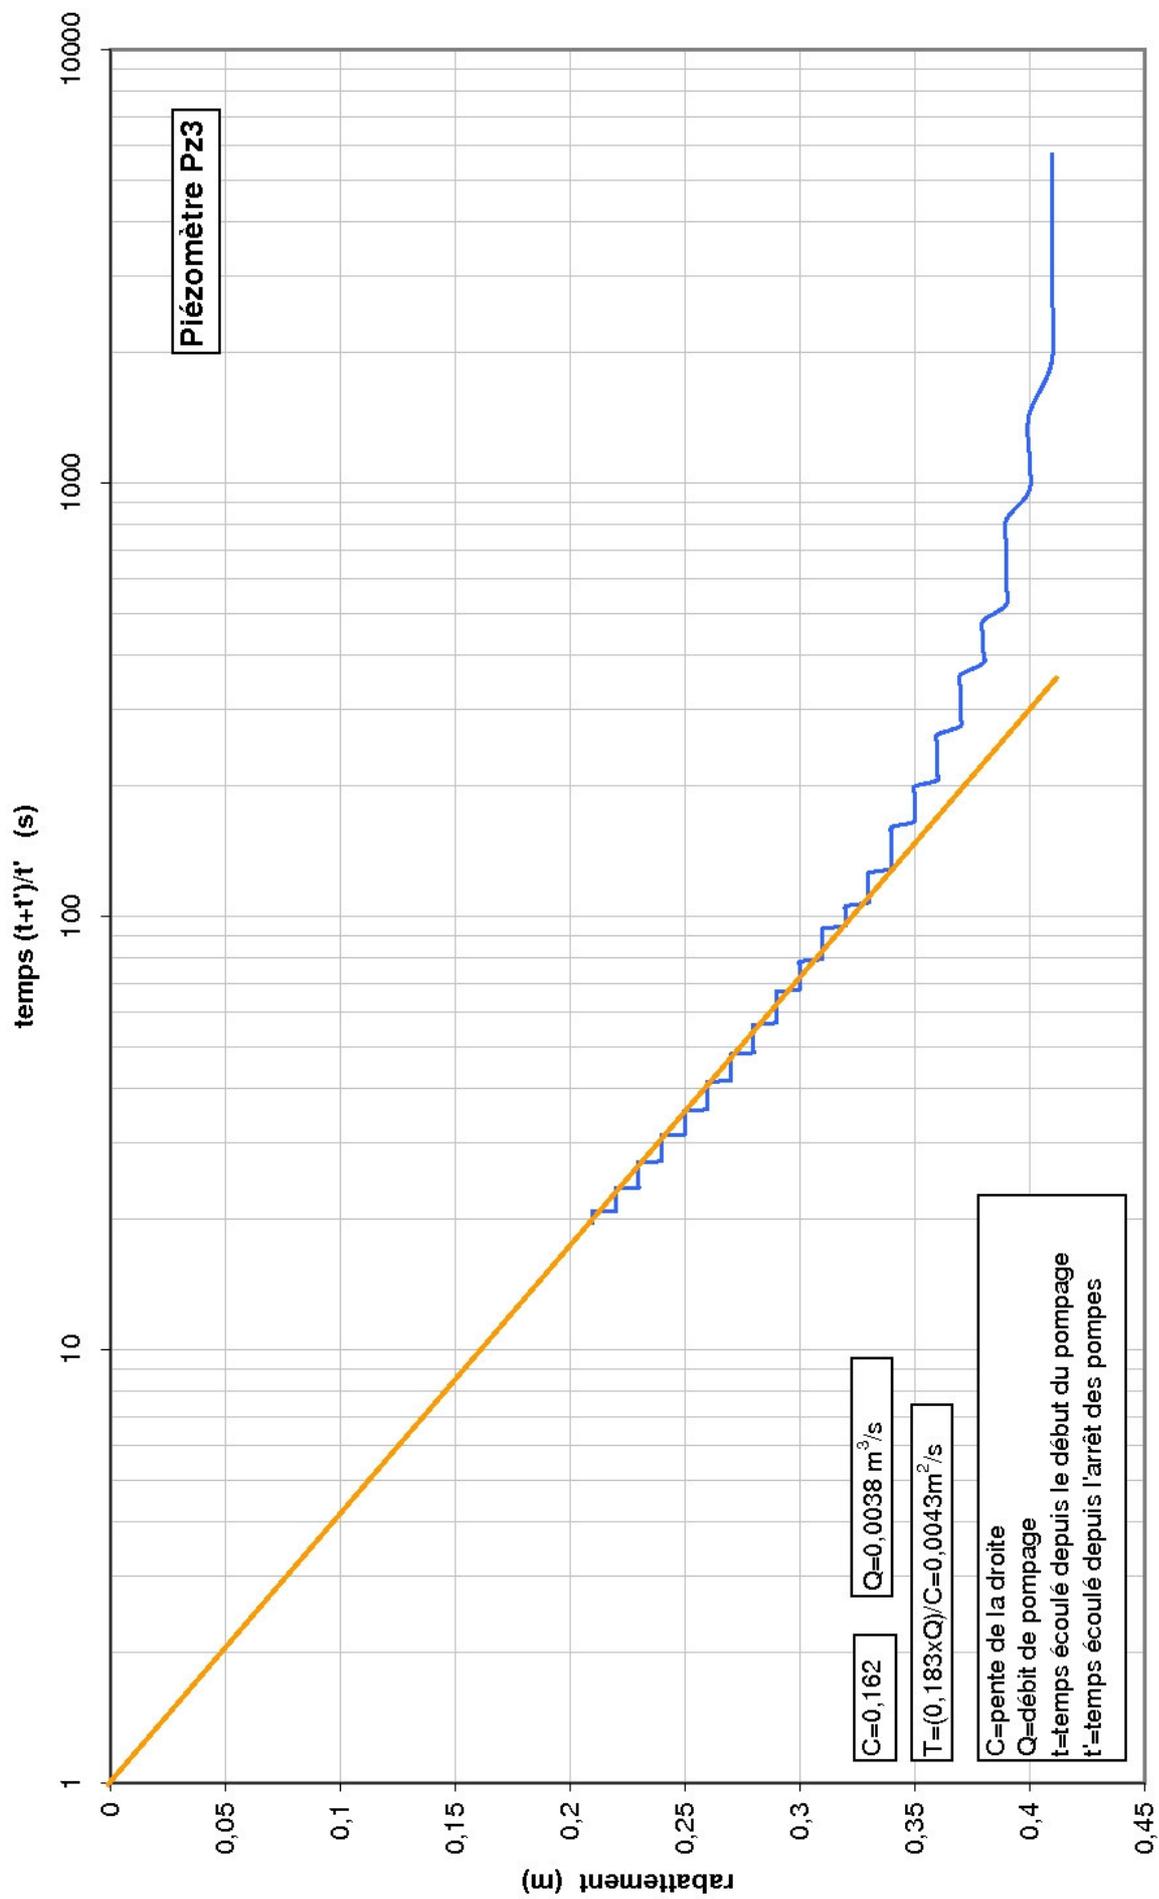
$$T=0,0043 \text{ m}^2/\text{s}$$

Figure 12: courbe caractéristique de la remontée sur le piézomètre Pz3.

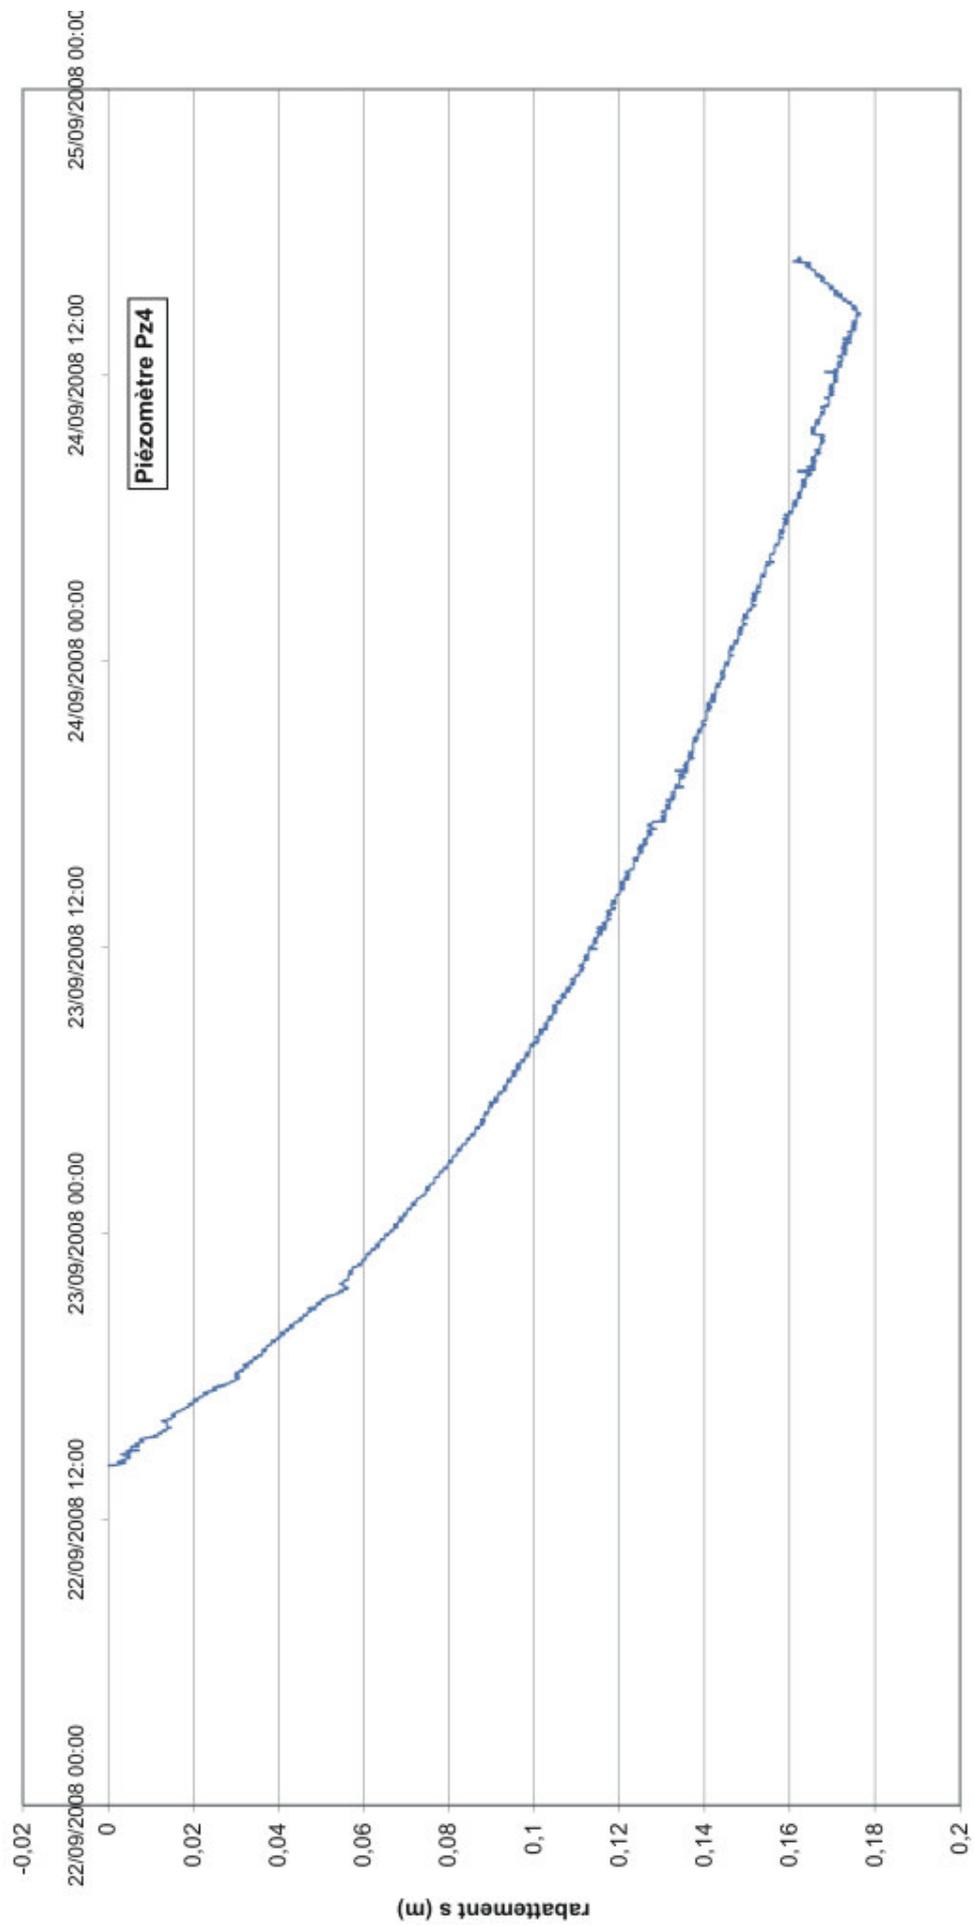
Les variations observées sur le piézomètre Pz4 se différencient de celles effectuées sur les autres piézomètres. Sur celui-ci, les arrêts de la pompe sont imperceptibles et la stabilisation n'est jamais atteinte.

Pour ce piézomètre, le calcul des paramètres hydrodynamiques n'est pas possible compte tenu du fait de l'absence de stabilisation du niveau piézométrique.

Figure 13: courbe caractéristique du pompage longue durée sur le piézomètre Pz4.

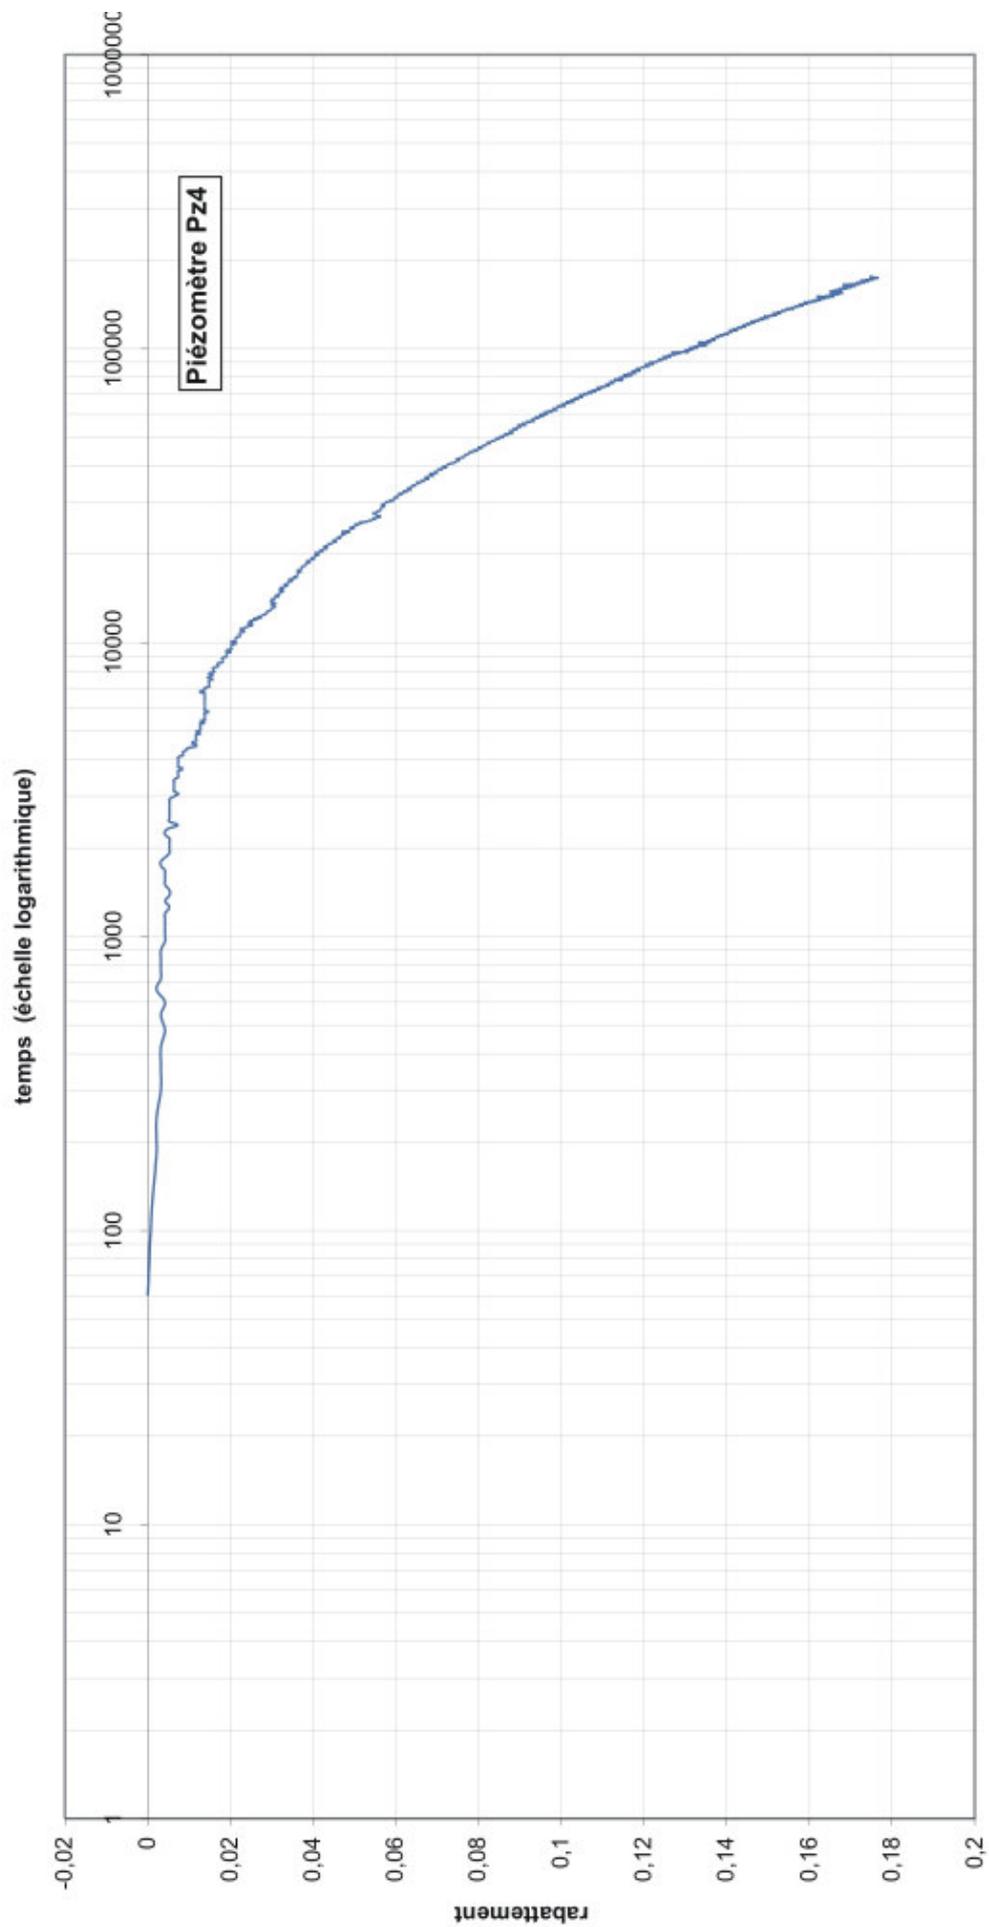
Figure 14: courbe caractéristique de la descente sur le piézomètre Pz4.

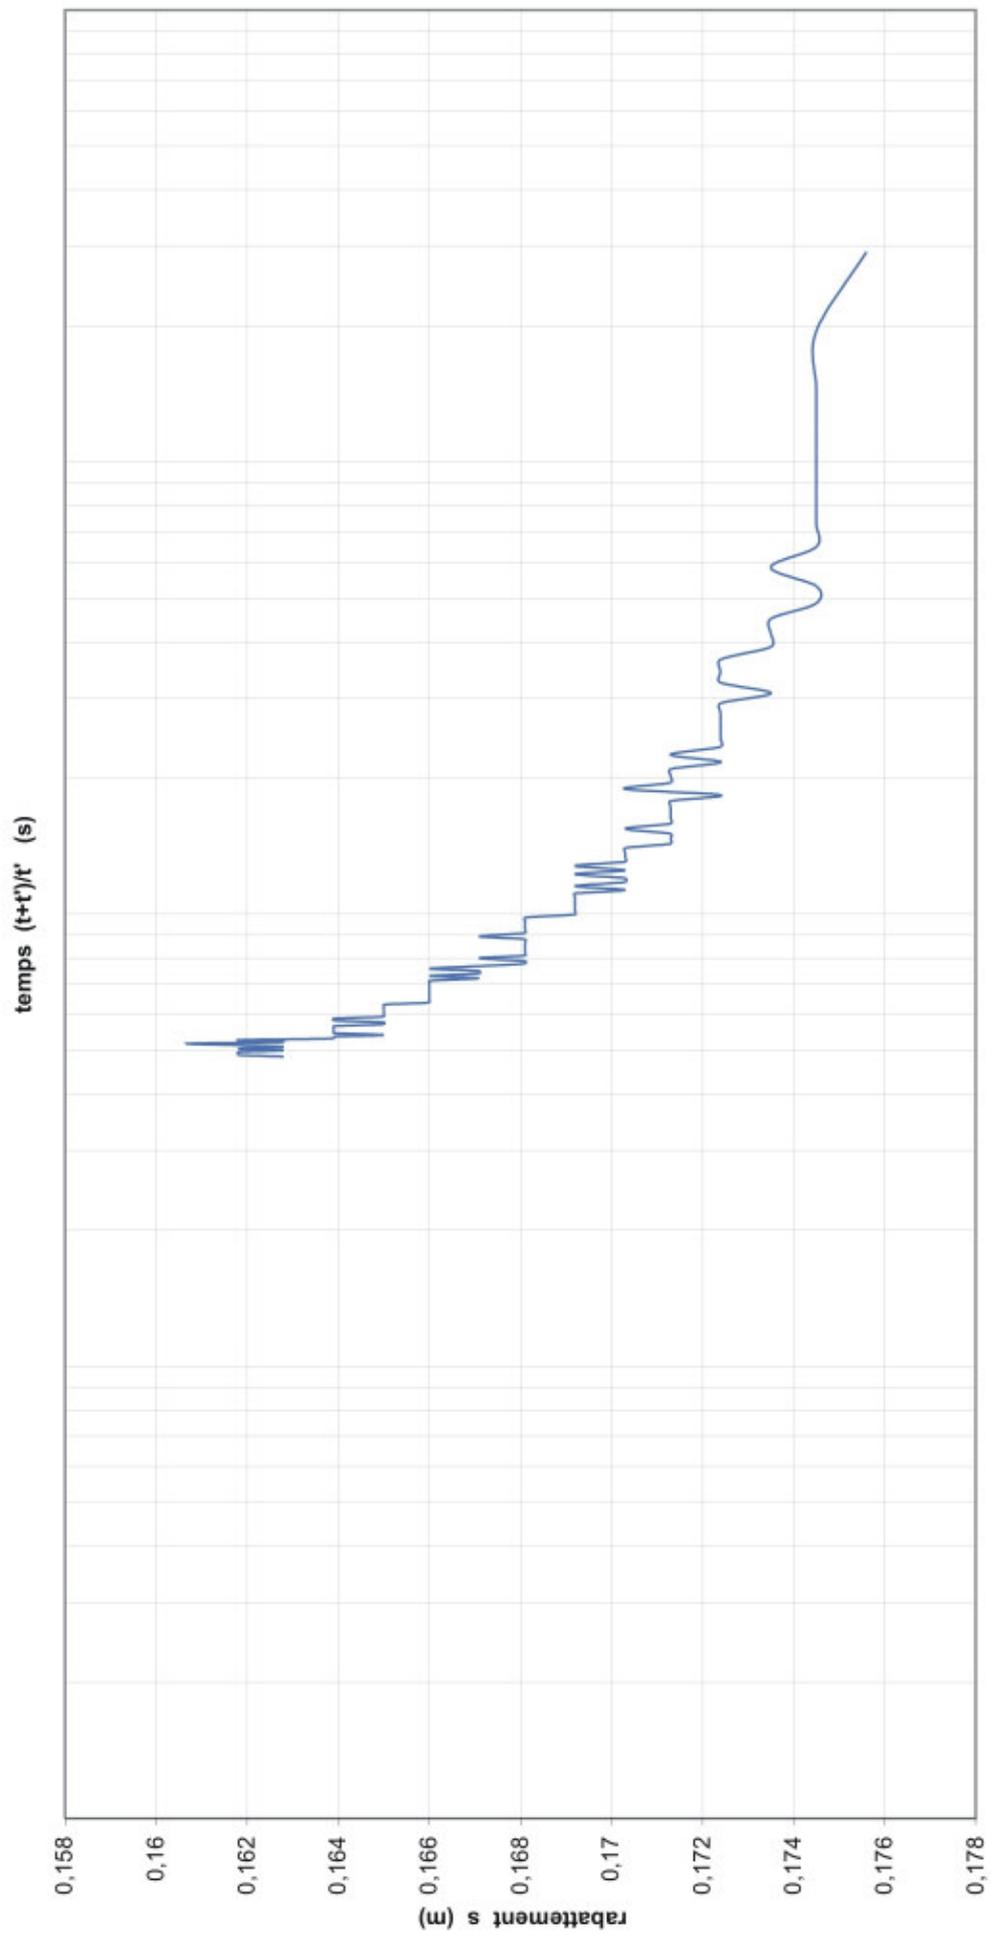
Figure 15: courbe caractéristique de la remontée sur le piézomètre Pz4.

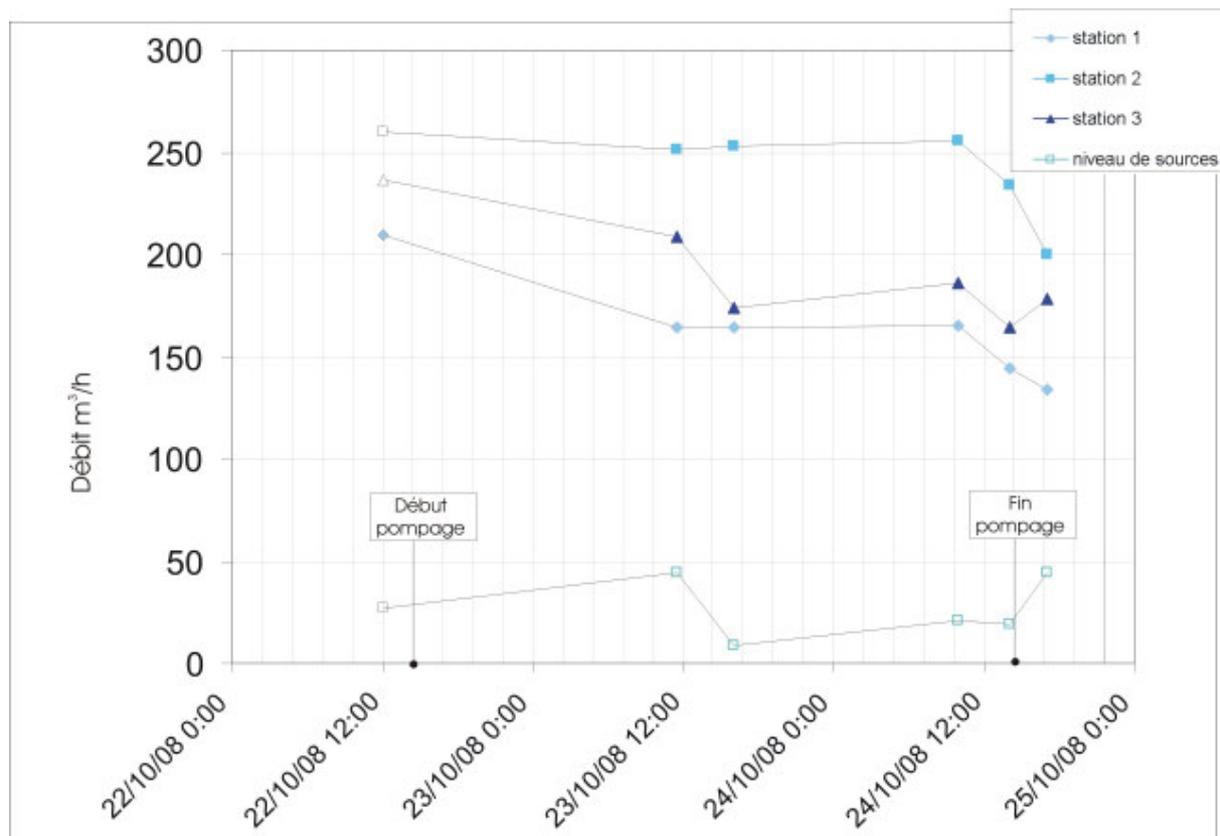
Figure 16: Débits mesurés au micro-moulinet.

On constate que globalement les débits mesurés décroissent tous au cours du pompage ; l'arrêt du pompage ne se traduit pas par une augmentation des valeurs mesurées.

Les stations 1 et 2 montrent des variations comparables. On observe cependant que les débits mesurés sur la station 2 sont plus élevés que ceux mesurés sur la station 1. La station 1 étant plus éloignée du puits de captage que la station 2, il est peu probable que les valeurs moindres observées sur la station 1 soient la conséquence d'une influence du pompage sur le cours d'eau, de même qu'il est peu probable qu'un apport existe entre les deux stations. Cet écart, peut s'expliquer de part l'incertitude existant sur la mesure (de l'ordre de 10%). En appliquant ce ratio aux débits on constate que les valeurs sont analogues.

Pour ces deux stations on observe que les débits décroissent sur toute la durée de la période d'observations ; une accélération de la baisse des débits est observable en début de matinée le 24/10/2008.

La baisse des débits mesurés est progressive et on ne distingue pas les événements marquants du pompage (démarrage des pompes, stabilisation du rabattement) ce qui laisse penser que les variations de débit ne sont pas à mettre en relation avec l'influence du pompage longue durée.

La baisse progressive des débits mesurés reflète le tarissement naturel de la nappe. L'accélération de la diminution des débits en fin de suivi peut s'expliquer par l'augmentation des prélèvements en amont.

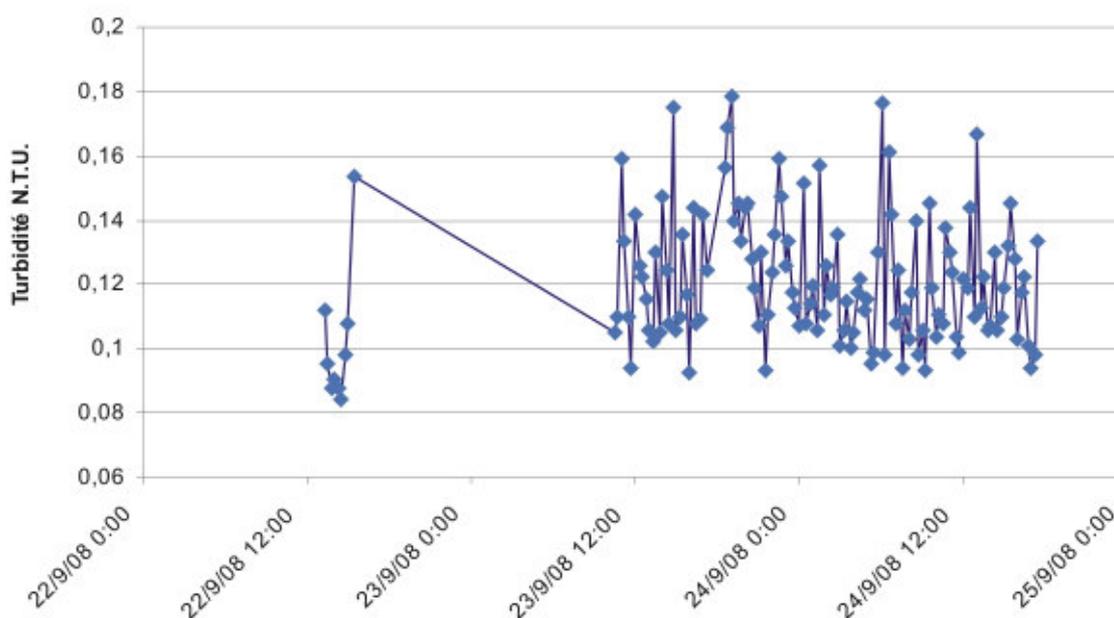
Figure 21 : suivi de la turbidité sur le puits.

Au niveau du captage, la turbidité avant le démarrage du pompage était voisine de 0,1 NTU, soit nettement inférieure aux 2 NTU imposés par les normes de potabilité. Au cours des 48 heures de pompage les valeurs mesurées ont oscillées autour d'une valeur moyenne de 0,12 NTU. Aucune tendance, pouvant être attribuée à l'effet du pompage ne s'est distinguée au cours de l'essai.

A remarquer l'arrêt du turbidimètre au cours l'après-midi du 22/09/08. Cette panne a été engendrée par "l'instabilité" du tableau électrique alimentant l'appareil.

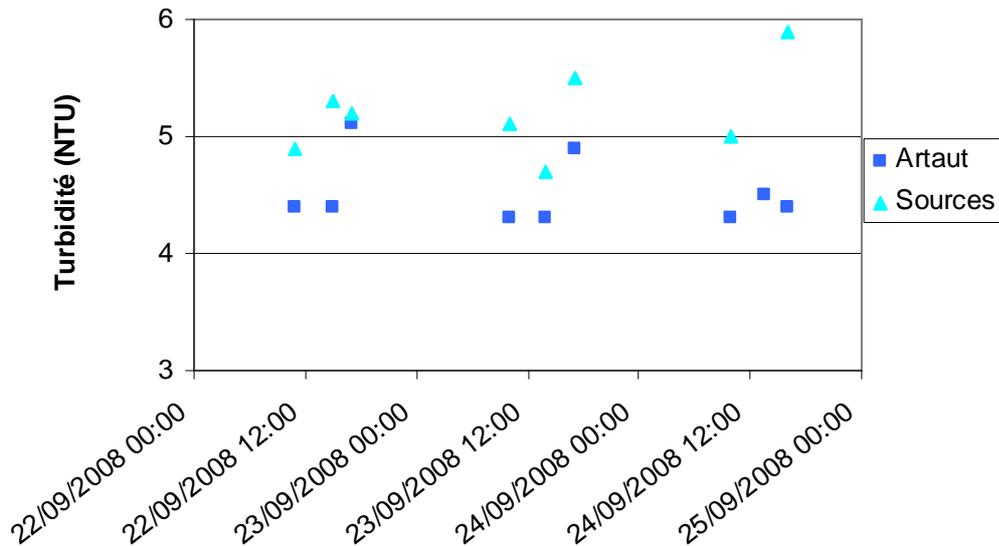
Figure 22 : suivi de la turbidité sur l'Artaut et le niveau de sources.

La turbidité de l'eau de l'Artaut et de celle du niveau de sources sont restées également stables au cours de l'essai. Celle de l'Artaut a oscillé autour de la valeur moyenne de 4,5 NTU, tandis que celle du niveau de sources a oscillé de part et d'autre de la valeur moyenne de 5,3 NTU. La réalisation du pompage n'a pas engendré de modification de ce paramètre.

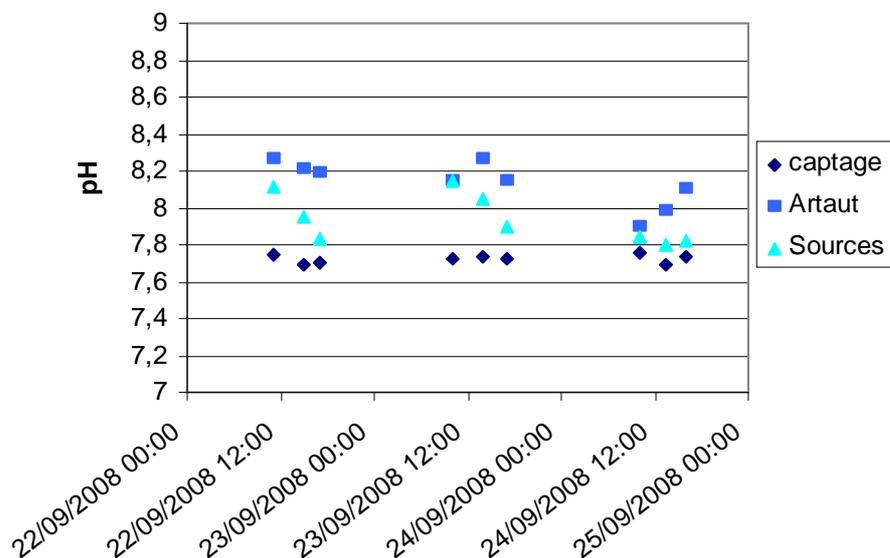
Figure 23 : suivi du pH sur l'Artaut, le puits et le niveau de sources.

Le pH de l'eau de l'Artaut, du captage et du niveau de sources sont restés également stables au cours de l'essai. Celui de l'Artaut a oscillé autour de la valeur moyenne de 8,13, celui du puits autour de 7,72 et celui du niveau de sources a donné une valeur moyenne de 7,94. La réalisation du pompage n'a pas engendré de modification de ce paramètre.

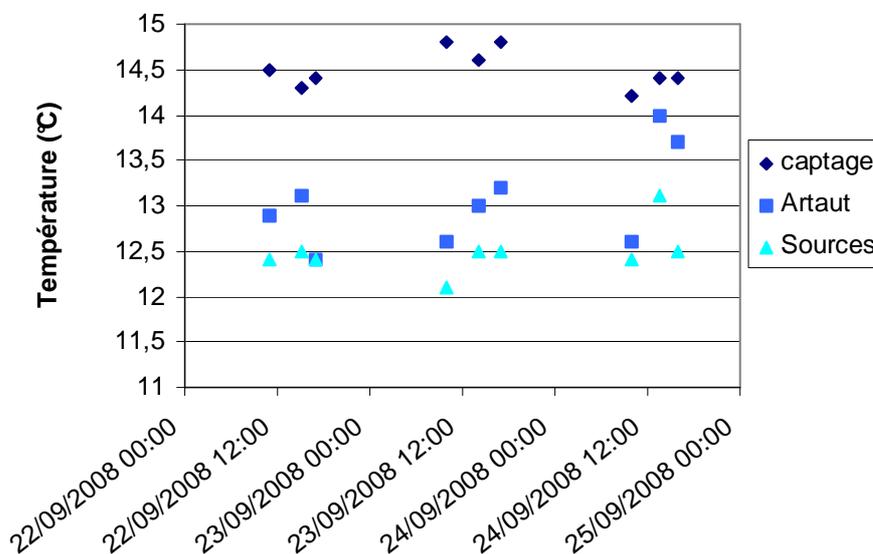
Figure 24 : suivi de la température sur l'Artaut, le puits et le niveau de sources.

La température de l'eau du niveau de sources est restée globalement stable au cours du suivi avec des valeurs voisines de 12,5 °C.

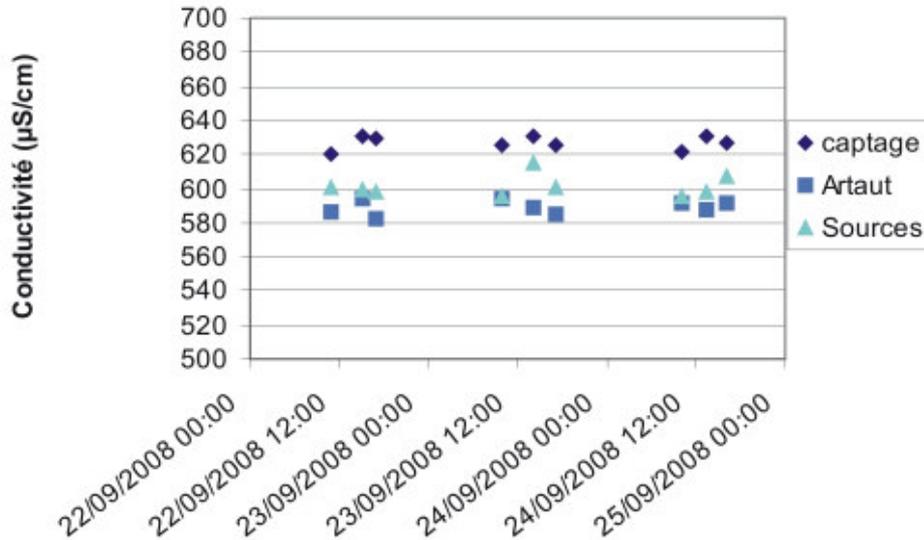
Figure 25 : suivi de la conductivité sur l'Artaut, le puits et le niveau de sources.

Du point de vue de la conductivité, les valeurs observées pour les 3 points, bien que variant d'une mesure à l'autre, restent du même ordre de grandeur. Celles de l'Artaut sont légèrement inférieures à celles de niveau de sources et du puits. Les conductivités mesurées sont similaires à celles généralement mesurées sur les eaux issues des sources du Kimméridgien.

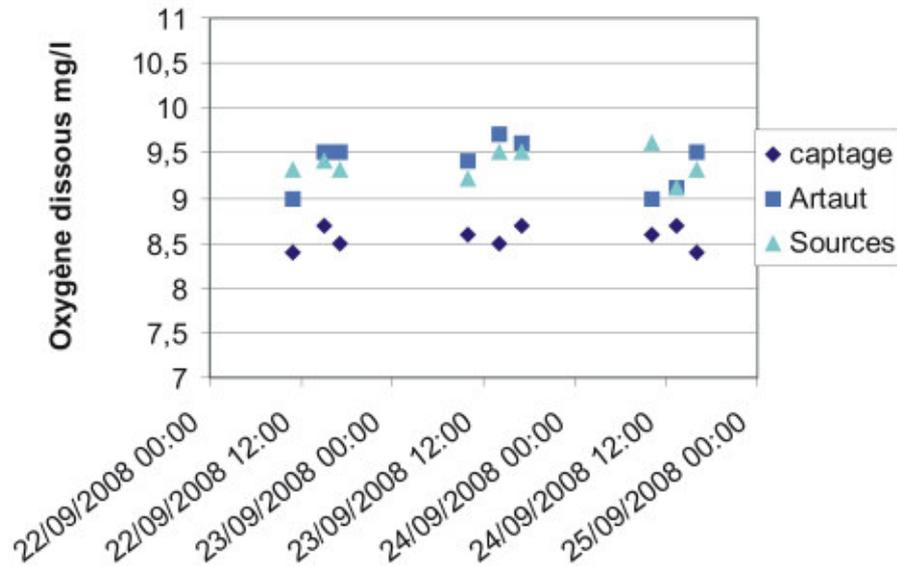
Figure 26 : suivi de la concentration en oxygène sur l'Artaut, le puits et le niveau de sources.

La concentration en oxygène dissous montre pour les 3 points des valeurs globalement du même ordre de grandeur à savoir comprises entre 8, et 9,5 mg/l. Les concentrations mesurées sur le puits sont légèrement inférieures, de plus les valeurs sont plus stables que celles obtenues sur les deux autres points de suivi dont les concentrations sont influencées par les échanges gazeux de la végétation occupant le lit de l'Artaut et le fossé de collecte des eaux de sources.

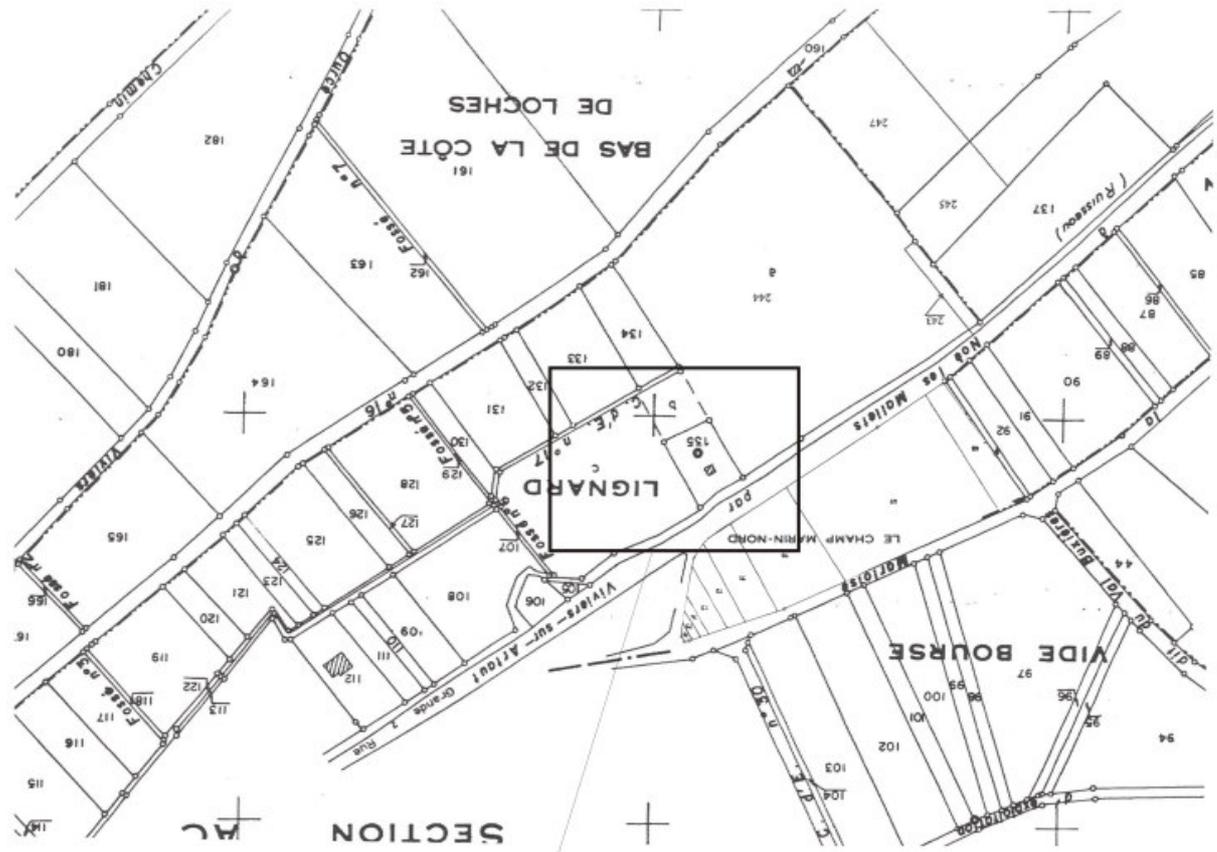
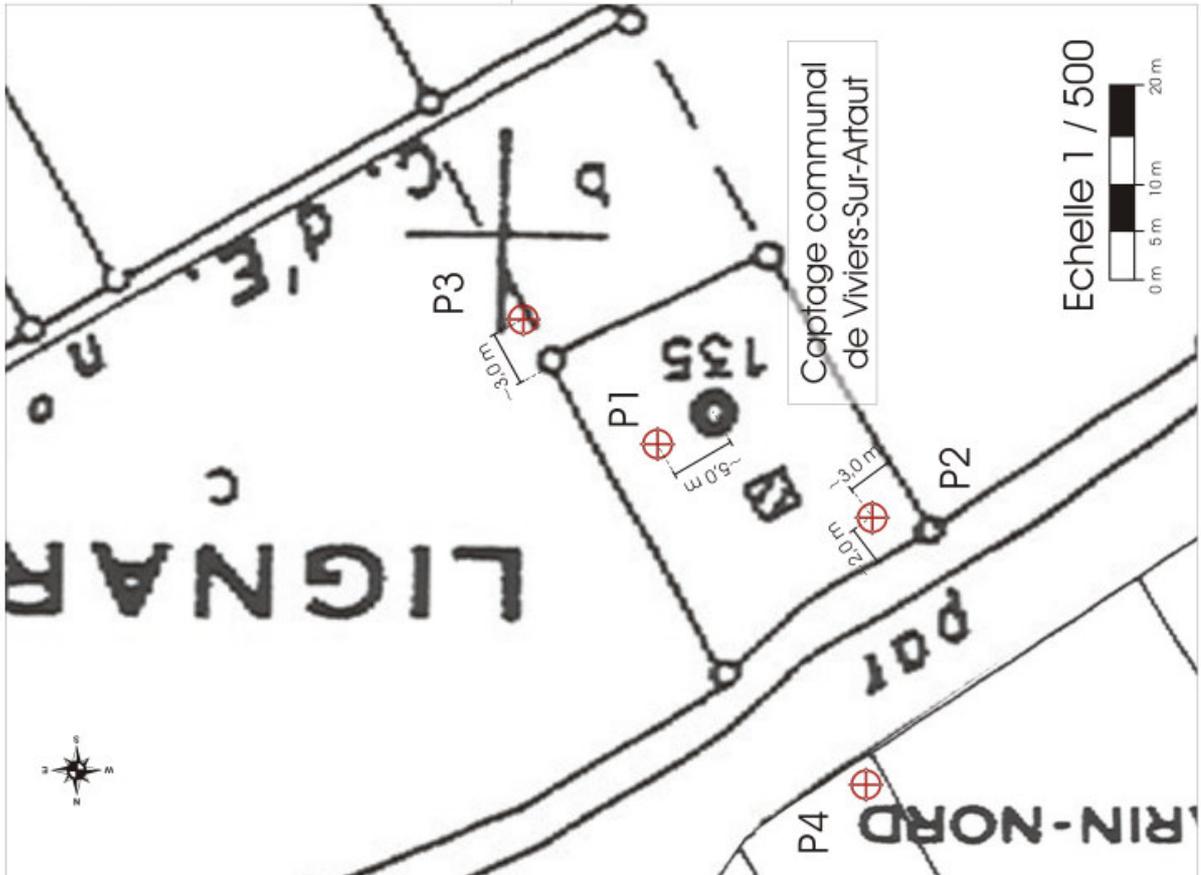
Figure 5: Equipement du site - pompage  
Commune de Viviers-Sur-Artaut
