COMMUNE D'AVIREY LINGEY (Aube)

ETUDE PREALABLE A LA MISE EN PLACE
DES PERIMETRES DE PROTECTION
DES CAPTAGES

GETHERMA S.A.
Centre d'Affaires Paris Nord
BP 358 - "Le Continental"
93153 LE BLANC MESNIL CEDEX
Tel : 01.48.65.44.46 - Fax : 01.48.65.19.02

SP/BL/AMC/juin 1997
n°271029

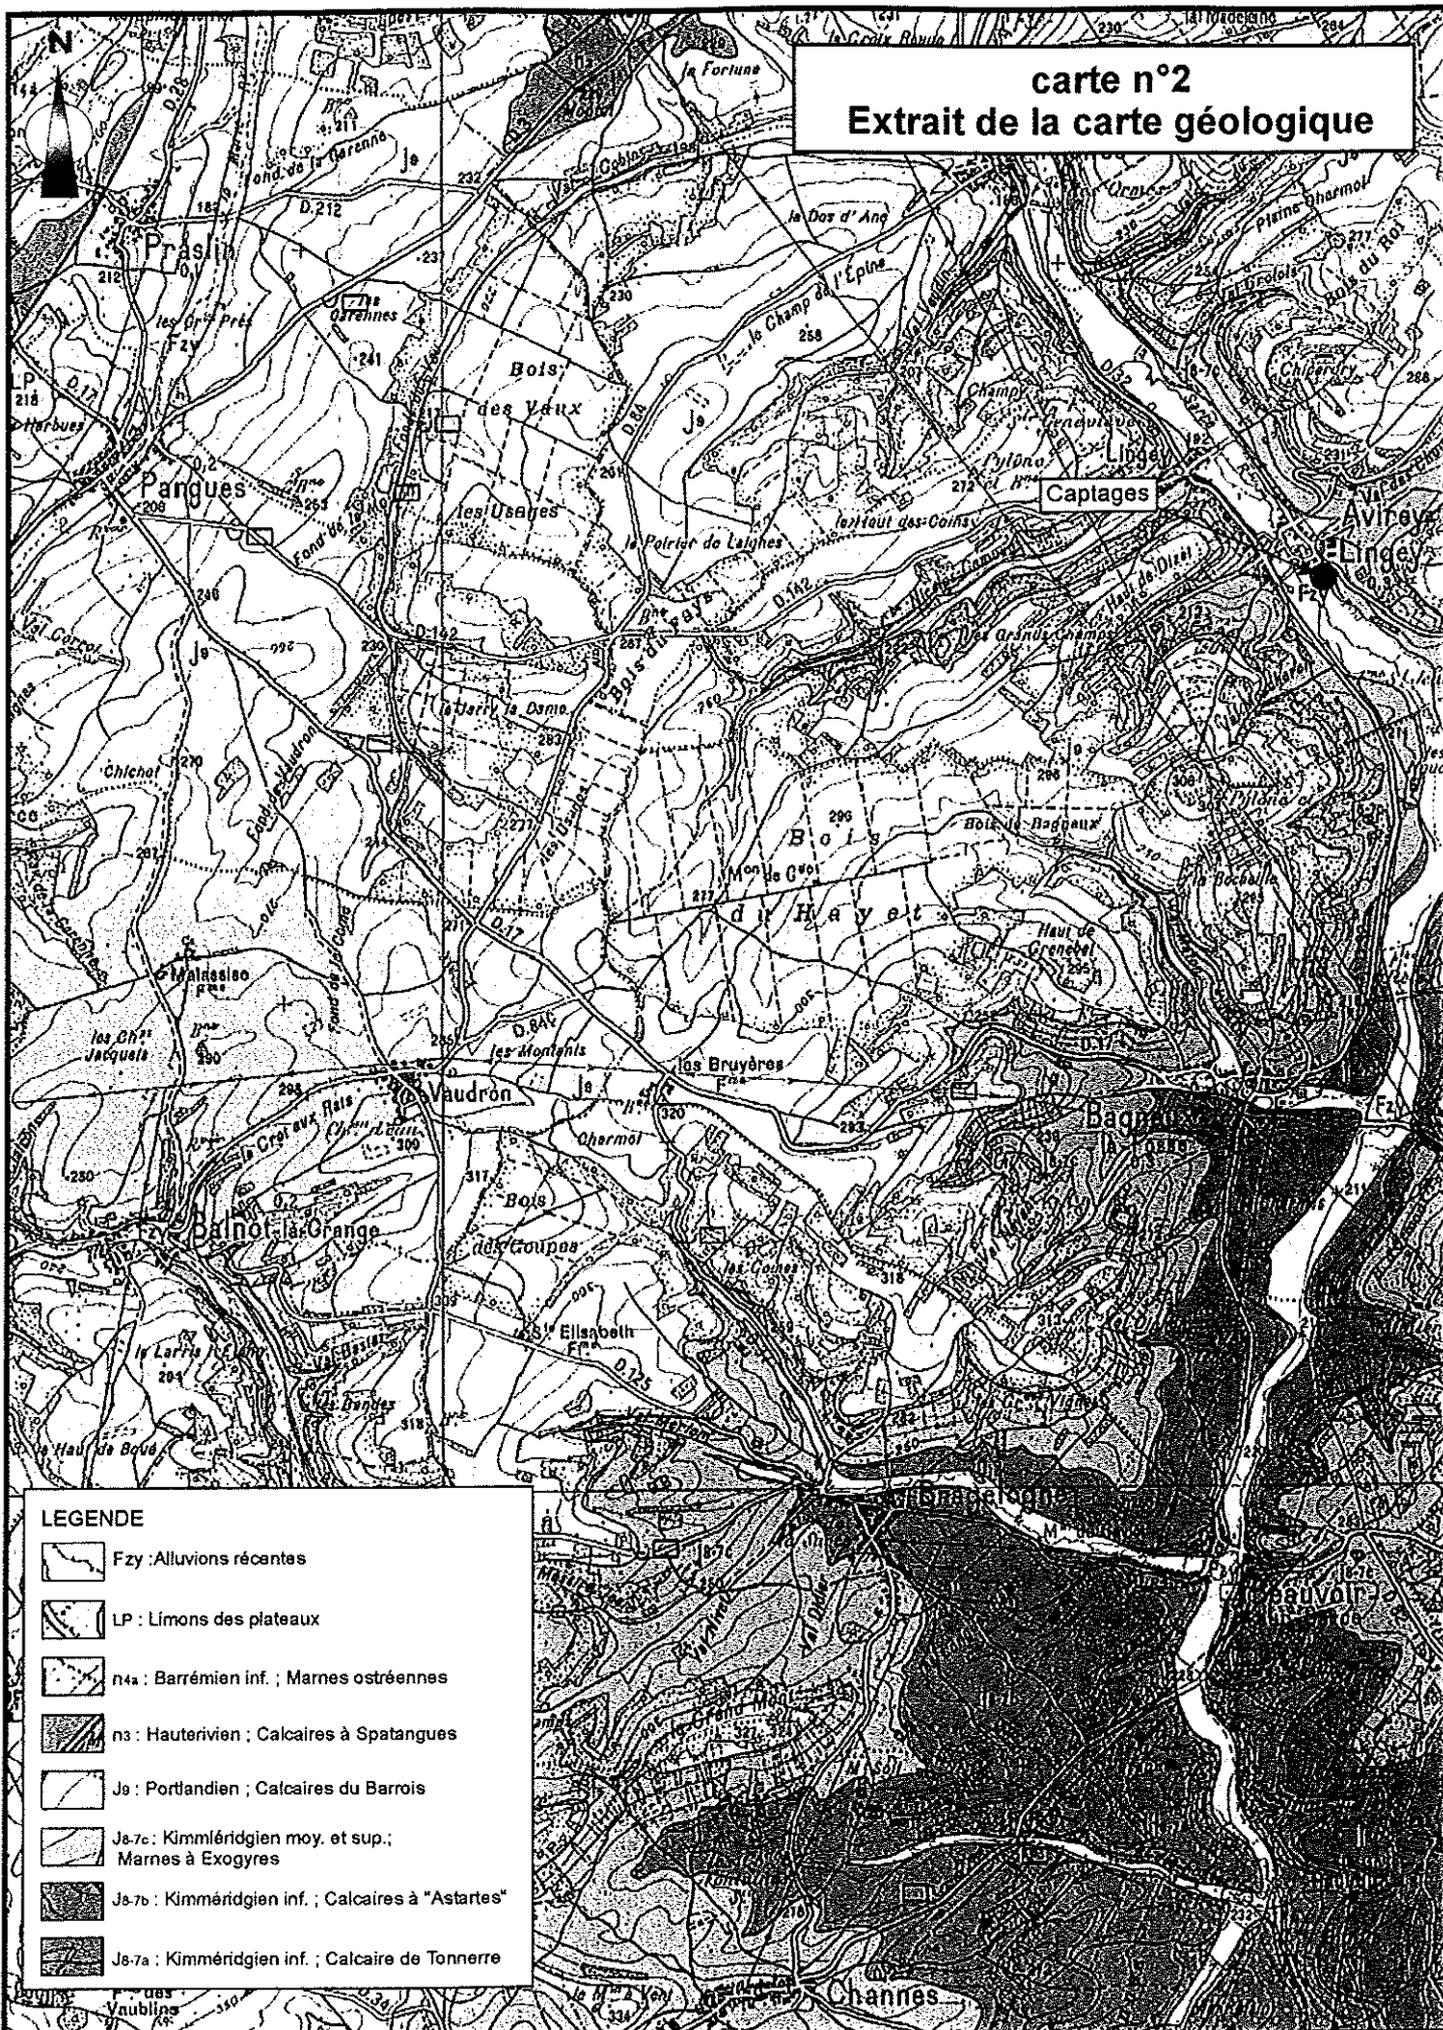
carte n°2
Extrait de la carte géologique

AVIREY - LINGEY est située dans la zone du Barrois formée de plateaux calcaires d'âge jurassique. Quelques vallées entaillées dans ces plateaux font apparaître des formations marno-calcaires datées du Kimméridgien supérieur et moyen. Les calcaires à "Astartes" et "Tonnerre" du Kimméridgien inférieur constituent un aquifère exploitable.

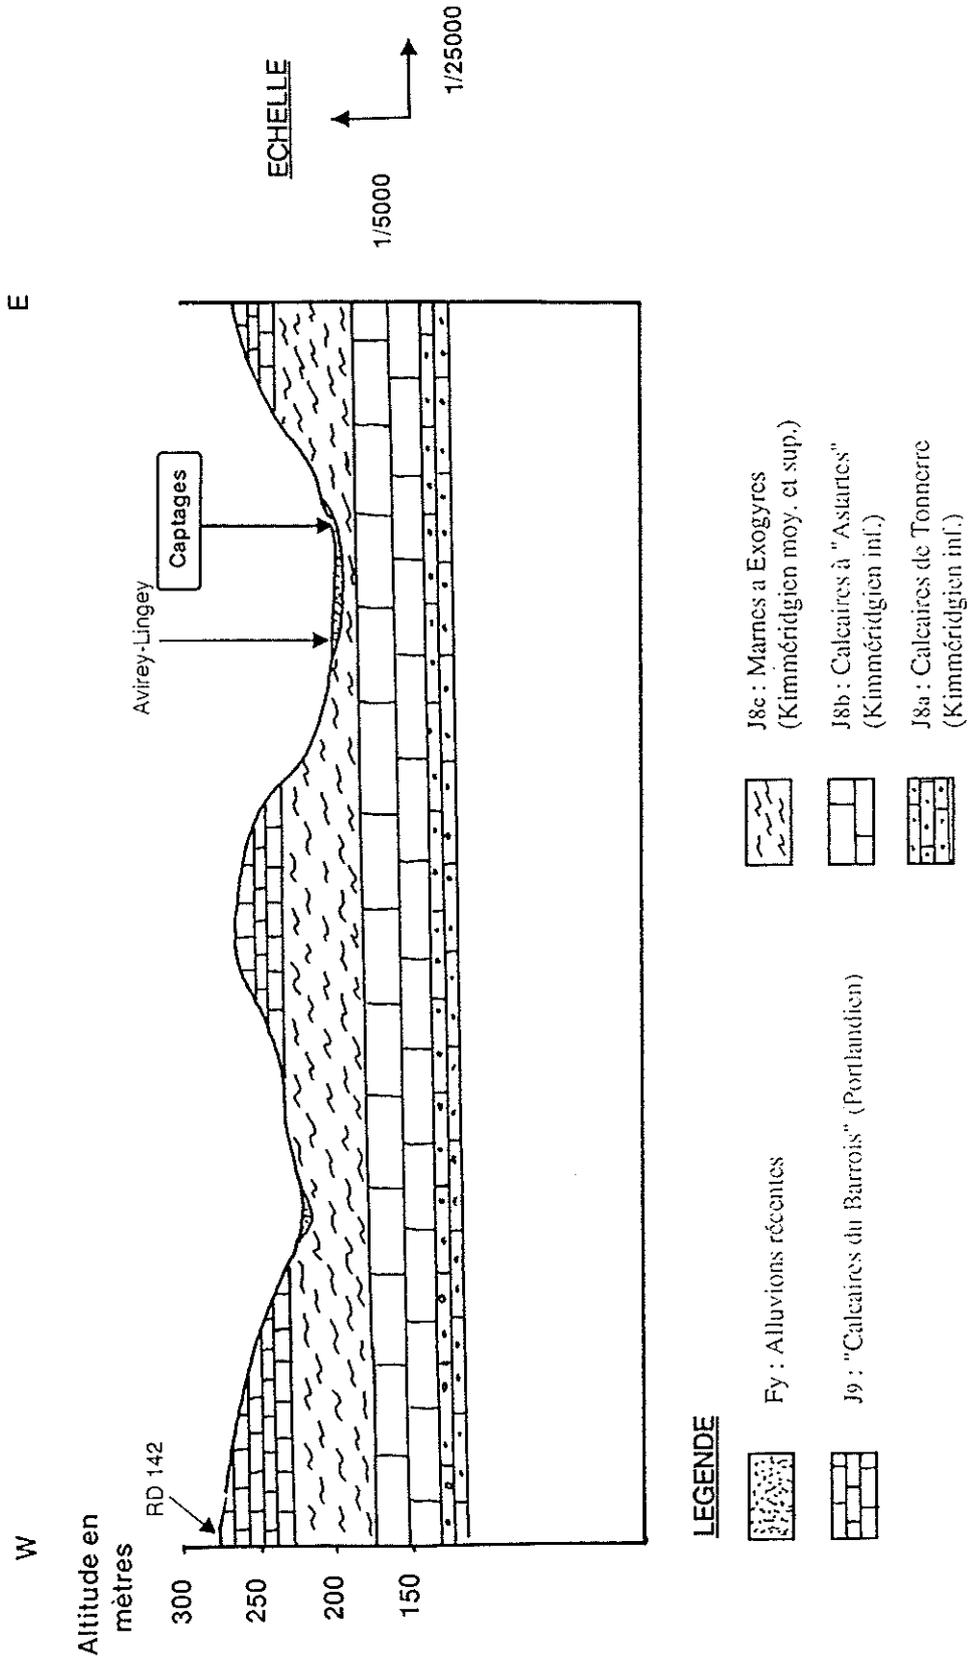
Figure n°1 : COUPE GEOLOGIQUE SCHEMATIQUE
 Captage d'AVIREY-LINGEY

Les deux ouvrages présents captent les eaux des marnes et calcaires du Kimméridgien (cf. carte n°2 et figure n°1).

- de 0 à 1,5 m : horizon pédologique
- de 1,5 à 3,5 m : alluvions argileuses
- de 3,5 à 6 m : calcaires et marnes ; niveaux oxydés
- de 6 à 8 m : marnes beiges
- de 8 à 15 m : alternance de calcaires et de marnes avec niveaux oxydés
- de 15 à 20 m : alternance de calcaires et de marnes avec niveaux oxydés et argileux
- de 20 à 28 m : marnes gris foncé à noire

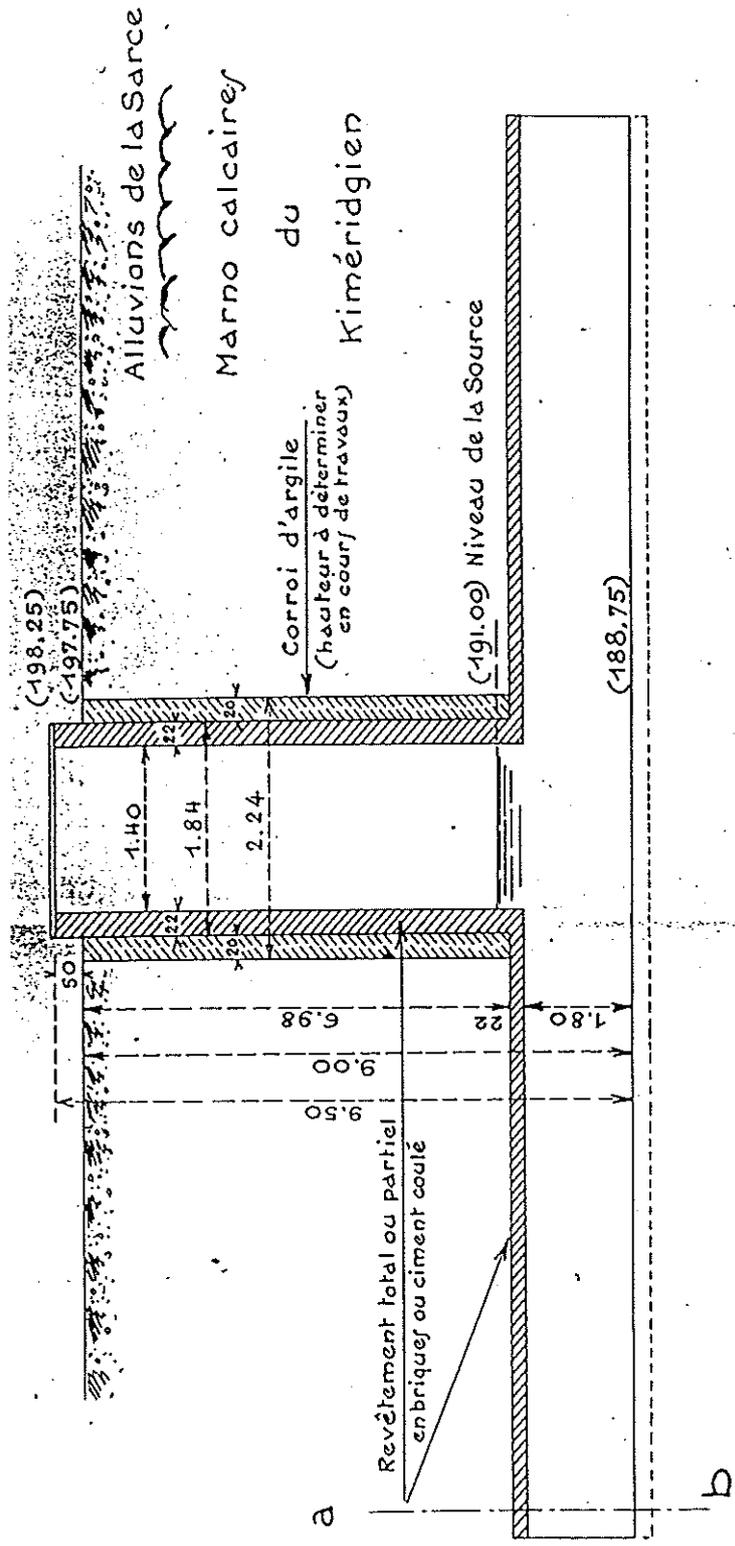
Figure n°2 : Coupe schématique du puits d'Avirey-Lingey

L'ouvrage est situé sous le château d'eau. Il est formé par un cuvelage en béton de diamètre 1,4 m. Sa profondeur est de 6,60 m. La présence de galeries figurant sur le document, n'a pu être vérifiée sur place ni confirmée par le Maire.

Une échelle permet de descendre dans le puits. Il est équipé de 2 pompes identiques (S6-8-T4) délivrant chacune 4 m³/h à 3 bars de HMT.

NB: la présence de galeries en fond de puits n'a pu être vérifiée
 ce document est sans doute un avant projet sommaire

II.2.1 - Le puits (cf. figure n°2)

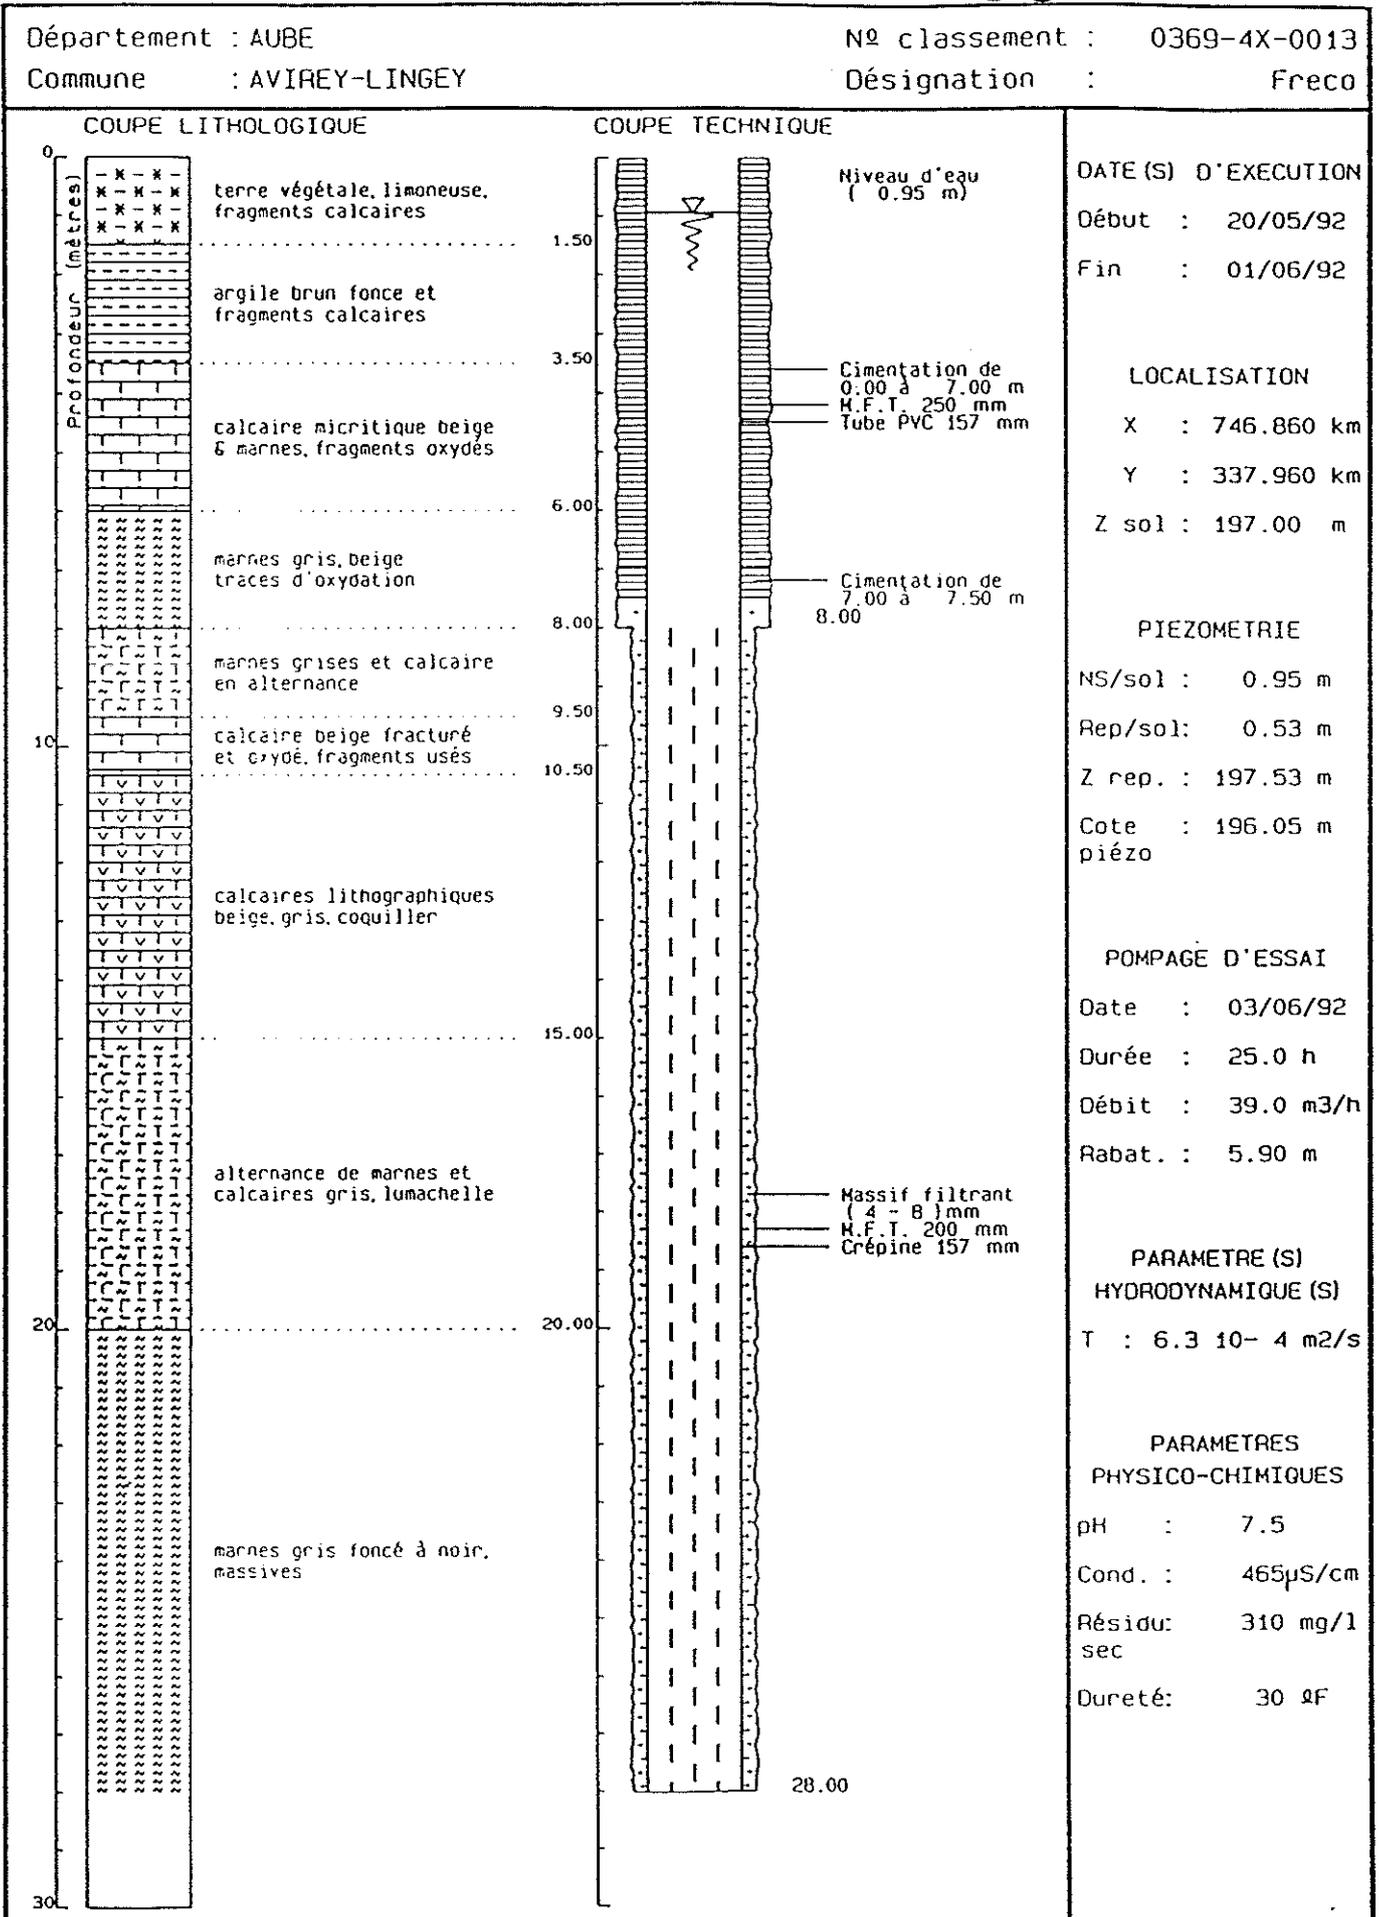
Figure n°3 : Coupe géologique et technique du forage de reconnaissance
selon le rapport BRGM R 35850 CHA 4S/92

- la production des calcaires est limitée entre 8 et 16,5 m de profondeur. Au-delà, aucune arrivée d'eau n'est détectée
- la zone comprise entre 9 et 10,5 m n'est pas productive
- entre 10,5 et 16,5 m, la production est hétérogène, les niveaux les plus producteurs étant situés entre 10,5 et 11 m, 11,5 et 12 m, 15 et 15,5 m, 16 et 16,5 m.

Le forage est formé d'un tube PVC 157 mm de 0 à 8 m et crépiné de 8 à 28 m. Une cimentation a été réalisée derrière le tubage PVC de 0 à 7,5 m sur un massif filtrant (4 - 8 mm) mis en place de 7,5 à 28 m.

II.2.2 - Le forage de reconnaissance (cf. figure n°3 et carte n°3)

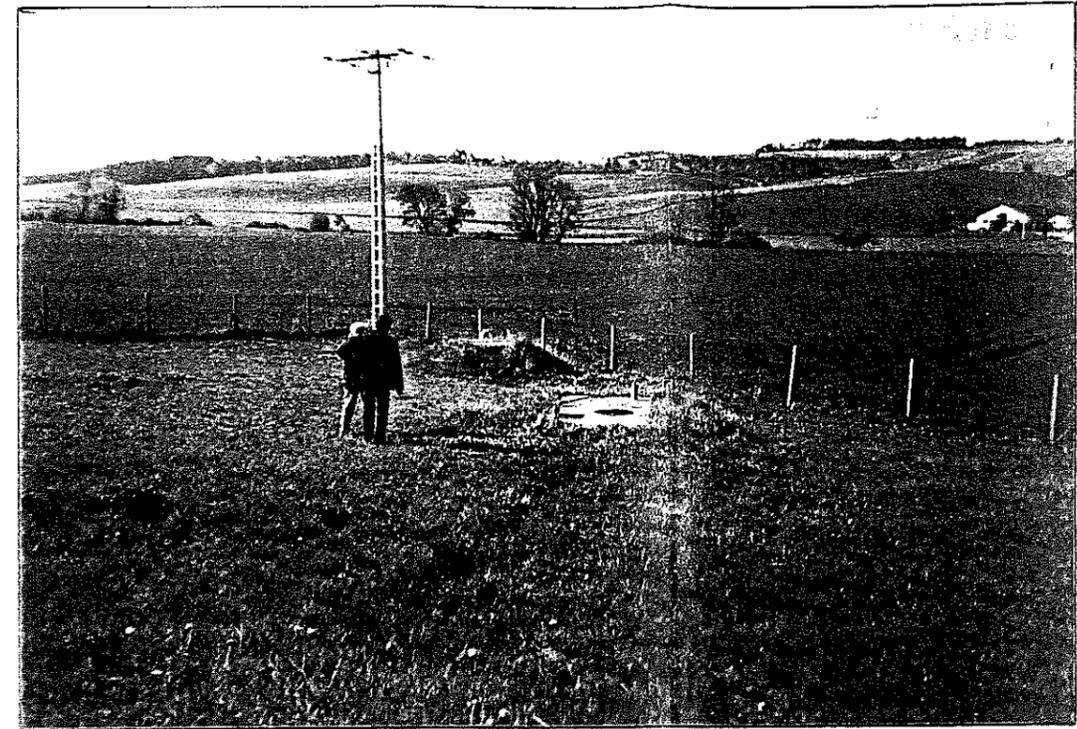
Forage de reconnaissance actuellement utilisé
et ancienne bache de chloration

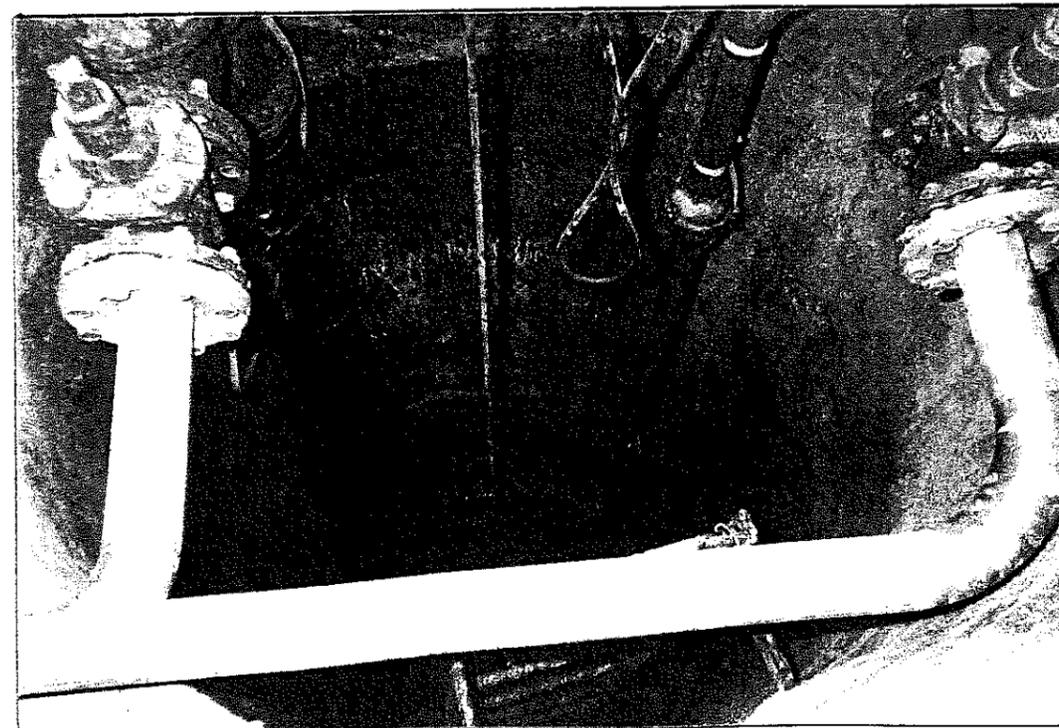
Vue de l'intérieur du puits et des colonnes
d'exhaure des pompes

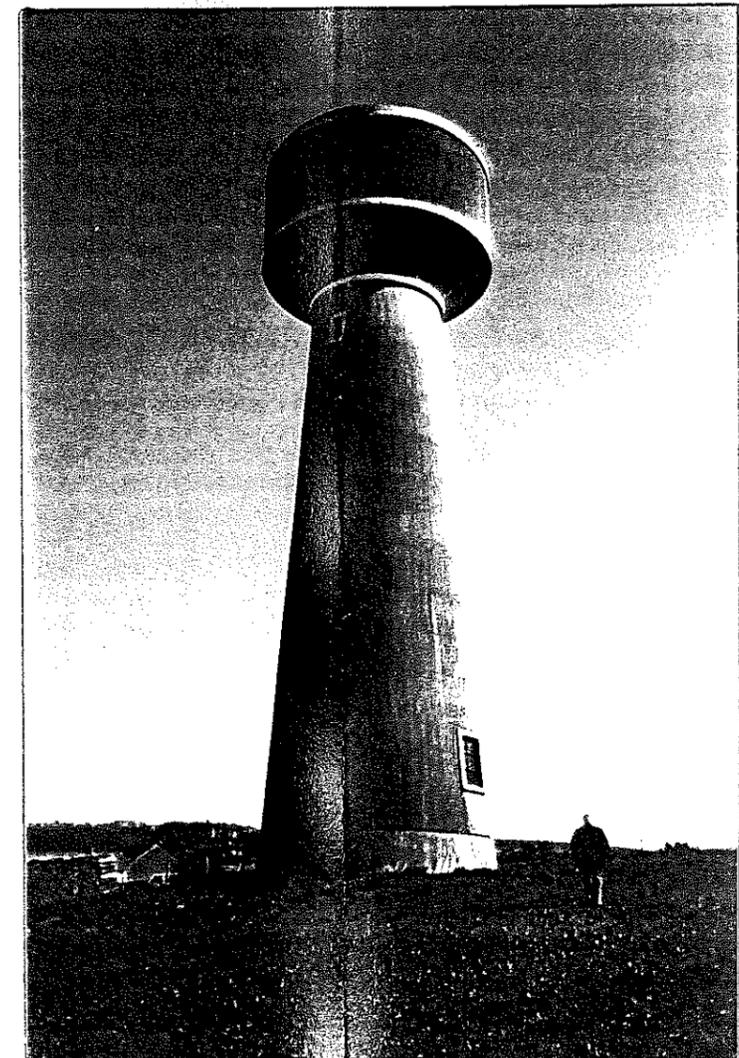
Château d'eau servant de réservoir et
abritant le puits

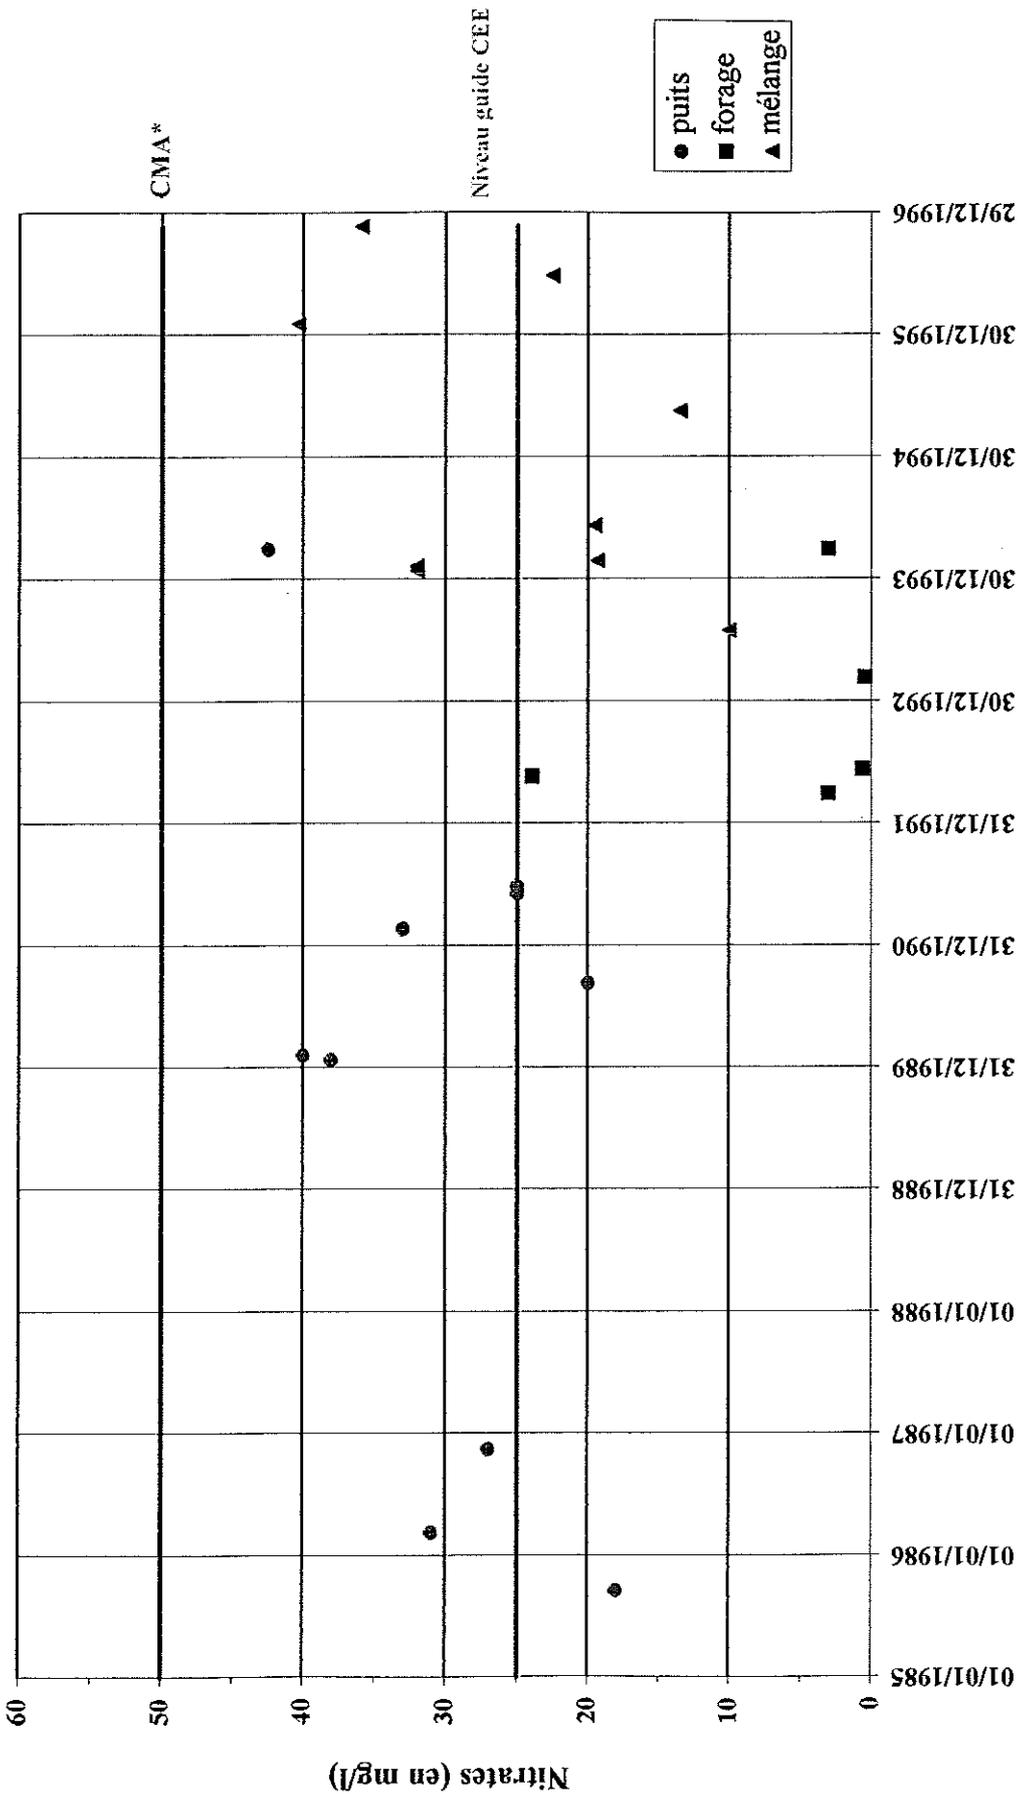
Figure n°4 : Evolution des teneurs en nitrates aux captages de Avirey-Lingey

La nappe superficielle montre des teneurs en nitrates comprises entre 18 et 43 mg/l (entre 1985 et 1996) (cf. figure n°4).

La nappe inférieure est beaucoup moins chargée en nitrates (3mg/l au maximum). La figure n°4 présente l'évolution des teneurs en nitrates de 1985 à 1997.

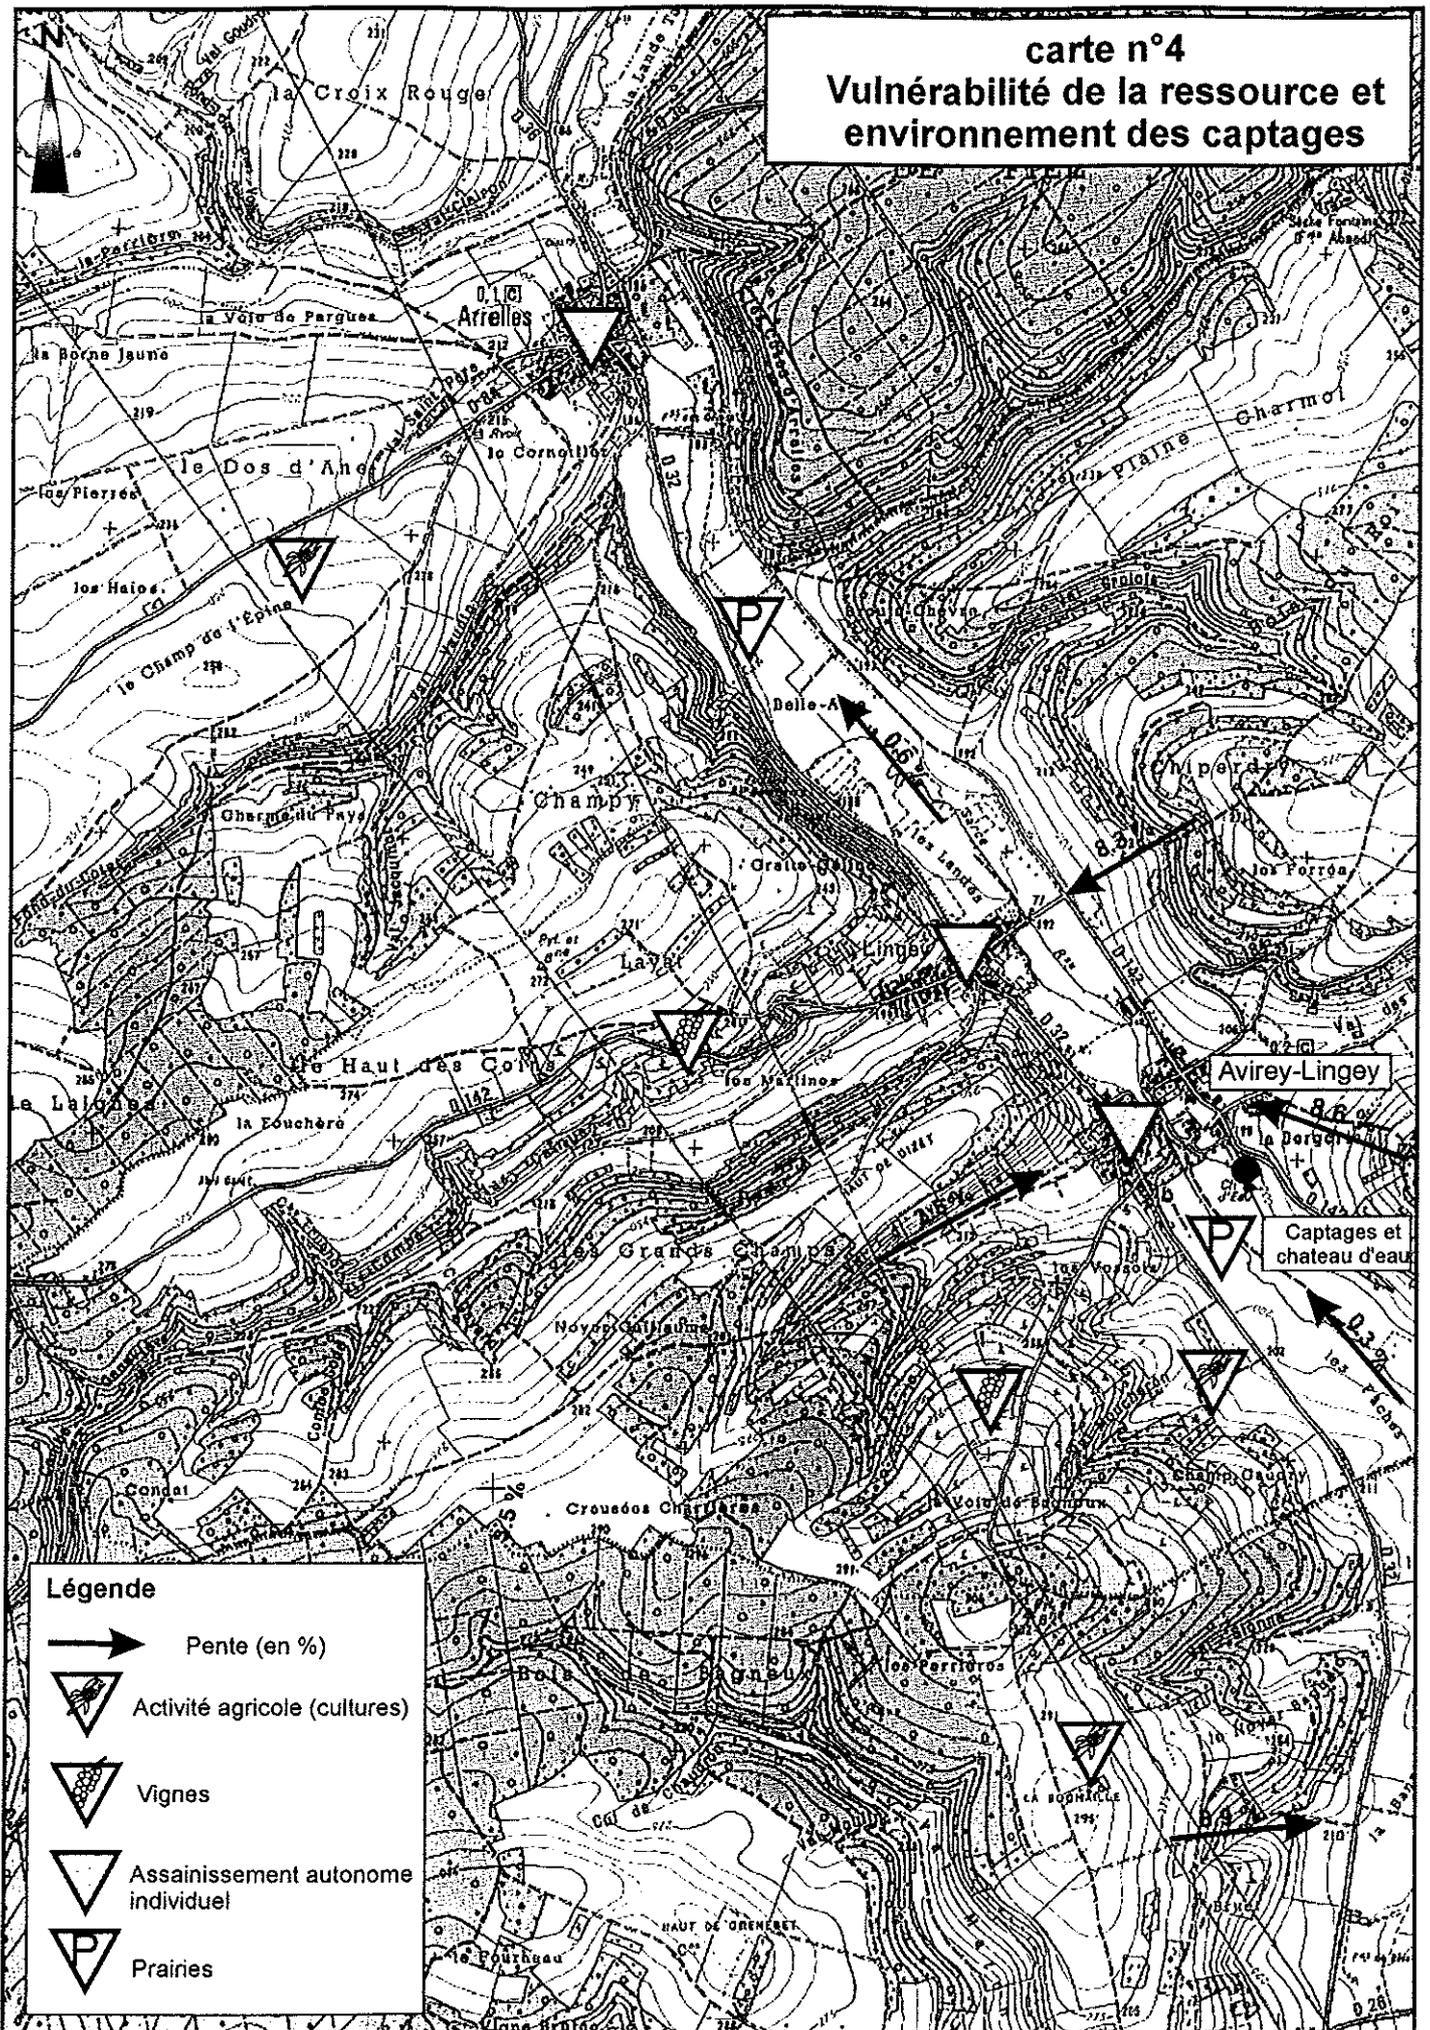
carte n°4
 Vulnérabilité de la ressource et
 environnement des captages

L'étude hydrogéologique a montré que la nappe superficielle captée par le puits est vulnérable, alors que la nappe inférieure captée par le forage de reconnaissance est relativement bien protégée, notamment vis à vis des nitrates.

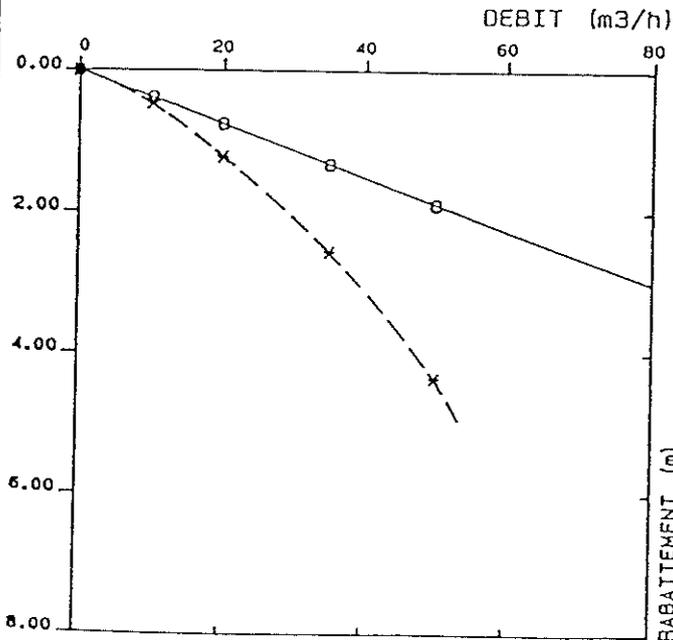
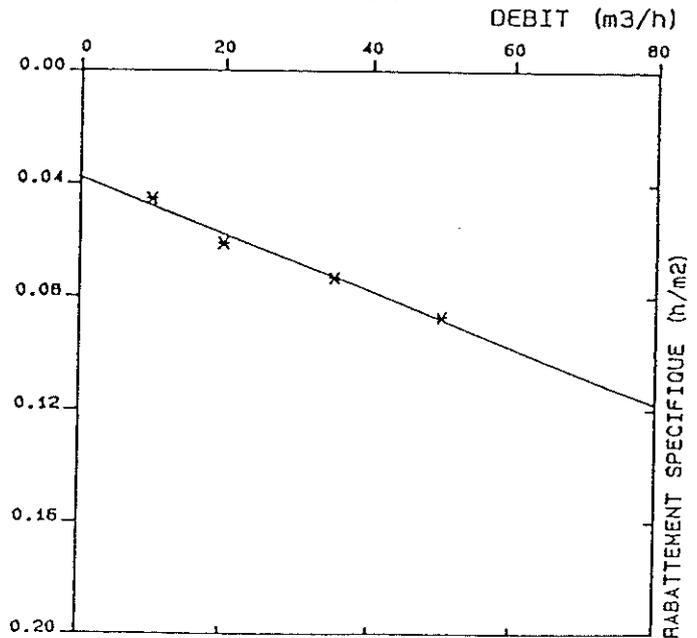
GRAPHIQUE $s=f(Q)$

- perte de charge linéaires : $b = 3.76 \cdot 10^{-2} \text{ h/m}^2 = 1.35 \cdot 10^2 \text{ s/m}^2$
- pertes de charge quadratiques : $c = 1.01 \cdot 10^{-3} \text{ h}^2/\text{m}^5 = 1.30 \cdot 10^4 \text{ s}^2/\text{m}^5$

PERTES DE CHARGE TOTALES (x)
LINEAIRES (o)

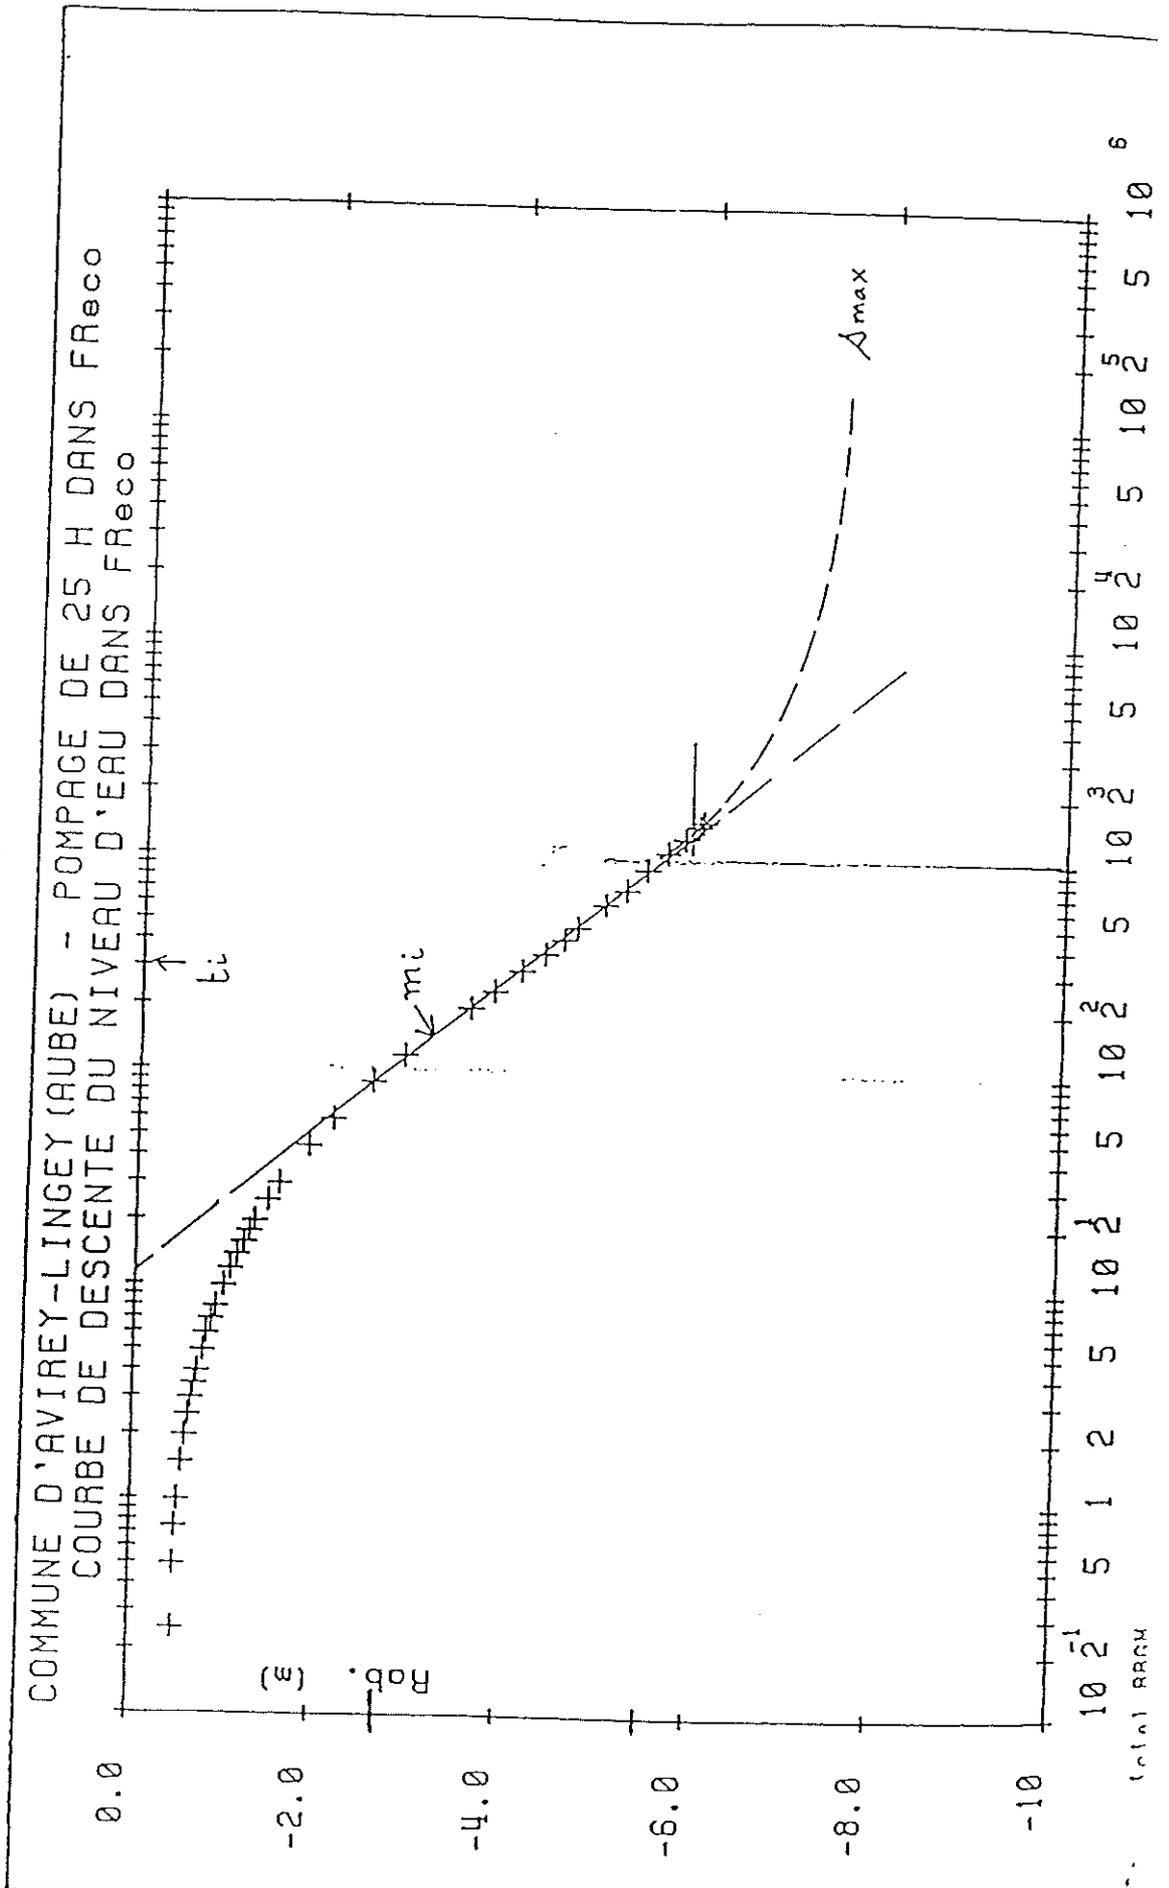
METHODE D'INTERPRETATION : HANTUSCH (point d'inflexion)

- t_i = 300'
- s_{max} = 7,80 m
- s_i = 3,90 m
- m_i = 3,00

$T = 6,3 \cdot 10^{-4} \text{ m}^2/\text{s}$

La transmissivité est de l'ordre de $3 \cdot 10^{-3}$ m²/s. Un autre essai de pompage réalisé à la fin des travaux a permis de calculer une transmissivité de $6,3 \cdot 10^{-4}$ m²/s par la méthode de Hantusch.
