Commune de Saint Juéry (Lozère)

Alimentation en eau potable  
Mesures de protection  
des captages

## RAPPORT HYDROGEOLOGIQUE

établi à la demande de la DDASS sur les mesures de protection des deux captages de Mirange, situés sur la commune de Noalhac, qui alimentent en eau potable la commune de Saint-Juéry (Lozère)

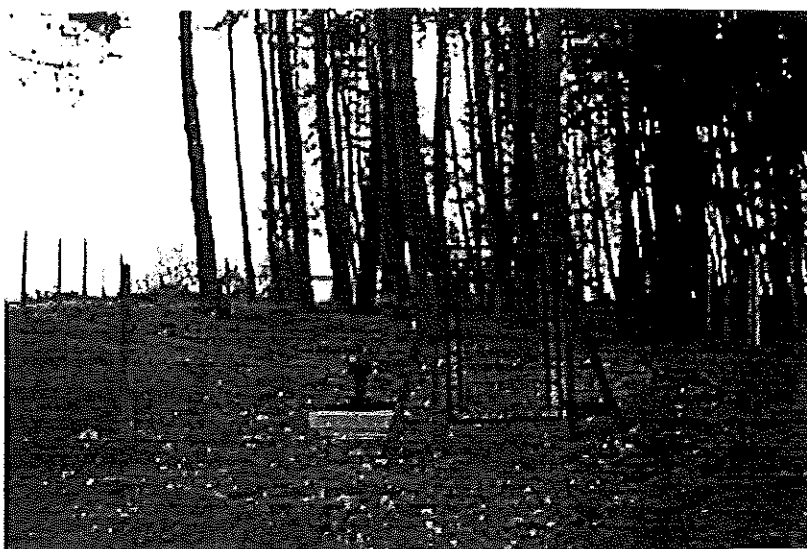
Il est situé 120 m au SE du collecteur et 20 m plus haut, à peu près au centre de la parcelle n° 294 (Noalhac, section A). Ce terrain qui appartient à Mmes Teissedre, est en partie à l'état de lande et de bois de pin. Le périmètre de protection qui entoure le captage forme un rectangle de 17 X 15 m, clôturé par un quadruple fil de fer barbelé supporté par des piquets en ciment. A l'intérieur poussent une douzaine de gros pins.

captage Mirange 1 et son périmètre de protection

La clôture devra être maintenue en bon état, de manière à empêcher l'accès des hommes et des animaux. Un portail fermant à clef devra être installé pour faciliter l'accès de l'ouvrage. A l'intérieur, toute activité sera interdite mis à part le fauchage de l'herbe et le débroussaillage destiné à empêcher la pénétration des racines dans les drains. La dépression qui existe en amont de Mirange 2 devra être comblée avec des matériaux naturels propres (arène granitique).

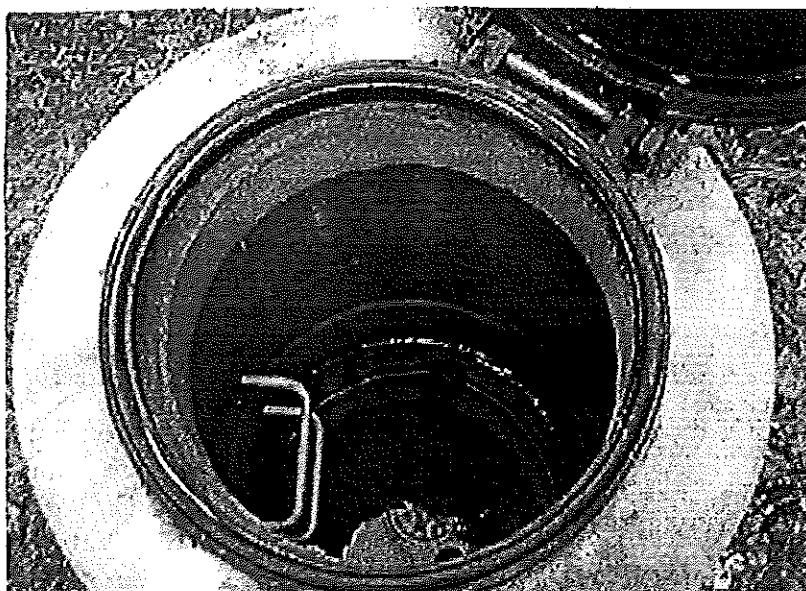
Au cours de l'année 1998, le captage qui ne comportait pas de regard à la jonction du drain et de la conduite de liaison avec le collecteur, a été réaménagé. Le nouvel ouvrage correspond à un puits de 2 m de profondeur et de 0,80 m de diamètre dont les parois sont constituées par un empilement d'anneaux préfabriqués en béton. Un suitement, marqué par une couleur ferrugineuse, se manifeste à la jonction de deux anneaux, vers 1,3 m de profondeur. La fermeture est assurée par un capot en fonte avec cheminée de ventilation, fixé sur un anneau en béton qui dépasse le sol de seulement 5 cm. L'eau arrive latéralement par un drain en PVC de 80 mm et le départ se fait par une canalisation en PVC de 36/40 mm. L'ouvrage possède un dispositif de vidange/surverse, la canalisation correspondante aboutit à une ouverture fermée par une grille à une dizaine de mètres de distance.

captage de Mirange 1 ouvert

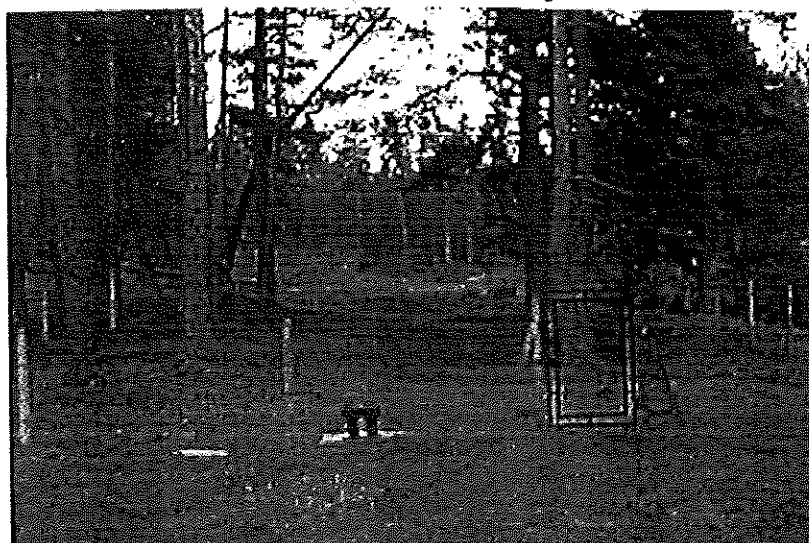
Le périmètre de protection existant (17 X13 m) est clôturé de la même manière que le précédent, une dizaine de pins poussent à l'intérieur. Un chemin creux longe le coté ouest de la clôture, il donne accès à un pâturage occupant une clairière en amont du captage

Les jonctions entre les drains et les conduites de liaison sont repérées en surface par deux capots en fonte avec cheminée, simplement posés sur le sol, sans qu'existe en dessous de regard visitable ou non. A signaler l'existence, dans la partie centrale de l'espace clôturé, d'une petite dépression résiduelle sur l'ancienne tranchée des drains.

captage de Mirange 2
