**ALIMENTATION EN EAU POTABLE D'UNE
COLLECTIVITE PUBLIQUE**

**AVIS DE L'HYDROGEOLOGUE AGREE EN MATIERE
D'HYGIENE PUBLIQUE**

NOM DU CAPTAGE : CAYRES AMONT ET AVAL

DATE DU RAPPORT : Octobre 2004

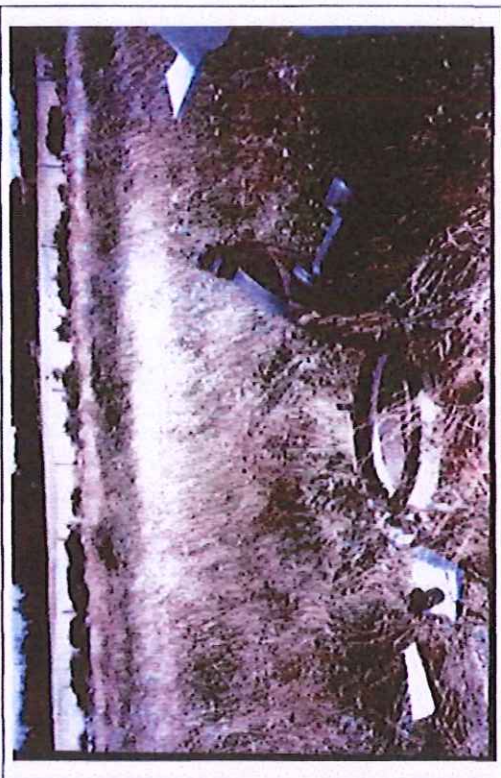
Planche photo 1 : A.E.P. de Rimeize,
Source de Cayres amont.

Le captage date de 1985 mais il est dans un état général correct. Il est constitué par une structure béton aux trois quarts enterrée et comprenant :

- Un bac de décantation recevant l'eau en provenance des deux drains. L'eau passe au bac suivant par une surverse.
- Un bac de mise en charge avec le départ de la canalisation. Le départ est équipé d'une crépine.
- Un pied sec frontal et latéral avec une vanne de sectionnement sur le départ de la canalisation, planche photographique.

Chacun des bacs est équipé d'une bonde de vidange et de surverse. Le pied sec n'est pas drainé. Le débouché des surverses n'a pu être localisé.

Les enduits présentent une corrosion de surface.

L'accès se fait par un trou d'homme fermé par un capot en fonte muni d'une aération et reposant sur une virole métallique. Le joint n'est pas en bon état.

Chambre de captage

Captage de Cavres amont, trou d'homme

Captage de Cavres amont, vue générale du PPI

- Les sorties des surverses devront être réaménagées et équipées de dispositif anti-pénétration.
- Les enduits intérieurs des captages devront être refaits.
- Les joints des viroles supportant les capots de fermeture devront être changés.
- L'accès sera remis à niveau.

Aucun aménagement n'est demandé pour ce captage.

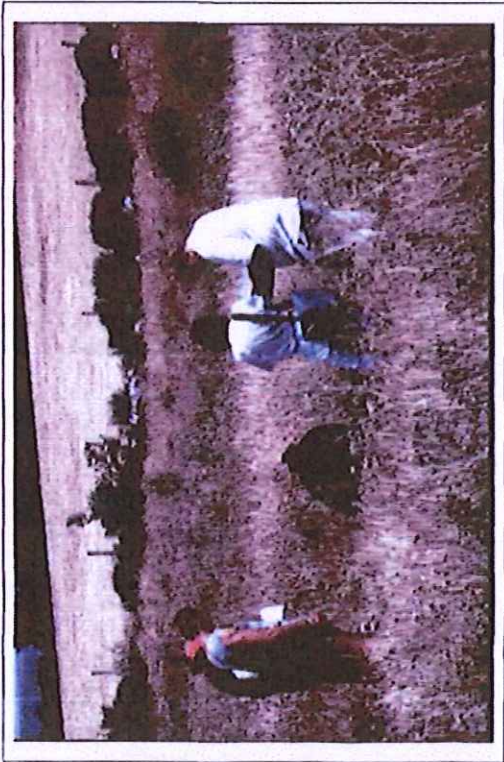
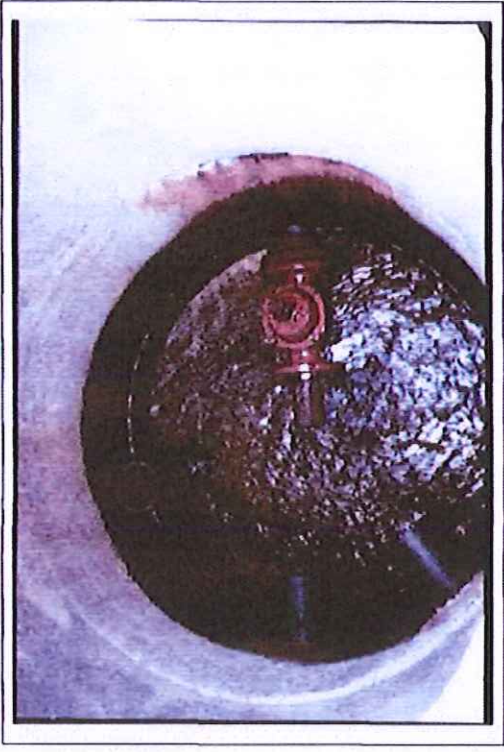
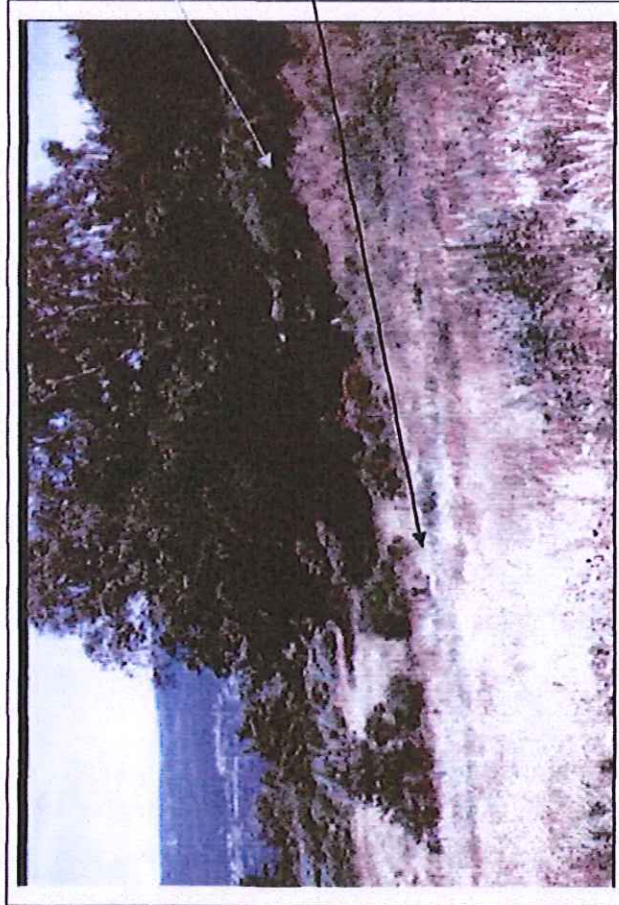
Planche photo 2 : A.E.P. de Rimeize,
Source de Cayres aval.

Le captage date de 1985 mais il est dans un état général correct.. Il est constitué par un empilement de buses en béton d'un diamètre de 1 mètre dont le fond a été cimenté et équipé d'une bonde de vidange et de surverse escamotable.

L'ouvrage a une profondeur de 2 mètres et ne possède pas d'échelon de descente.

La canalisation de départ est équipée d'une crépine.

Le trop plein se situe en aval du captage dans la pâture située de l'autre côté de la clôture et ne possède pas de dispositif anti-intrusion.

Le jointoyage entre les buses n'est pas étanche. On observe des traces de dépôt de matières organiques situant les pénétrations d'eaux superficielles dans l'ouvrage de captage.

Captage de Cavres Aval

Trou d'homme

Captage de Cayre aval, vue générale du PPI

- Un échelon de descente sera mis en place
- L'étanchéité entre les buses devra être reprise. Cette reprise est à faire depuis l'extérieur après dégagement.
- Au niveau de la surface du sol, autour du captage, on réalisera une dalle en béton de deux mètres de rayon avec une contre-pente pour éviter l'infiltration ou la stagnation d'eaux superficielles contre le parement de l'ouvrage.
