## ***SYNDICAT INTERCOMMUNAL DES EAUX DE LA REGION RHÔNE-AYGUES-OUVEZE***

### **Diagnostic des captages AEP**

#### ***Captage de Camaret-sur-Aigues (84)***

***RAPPORT JG-100117-EHY  
Mai 2011***

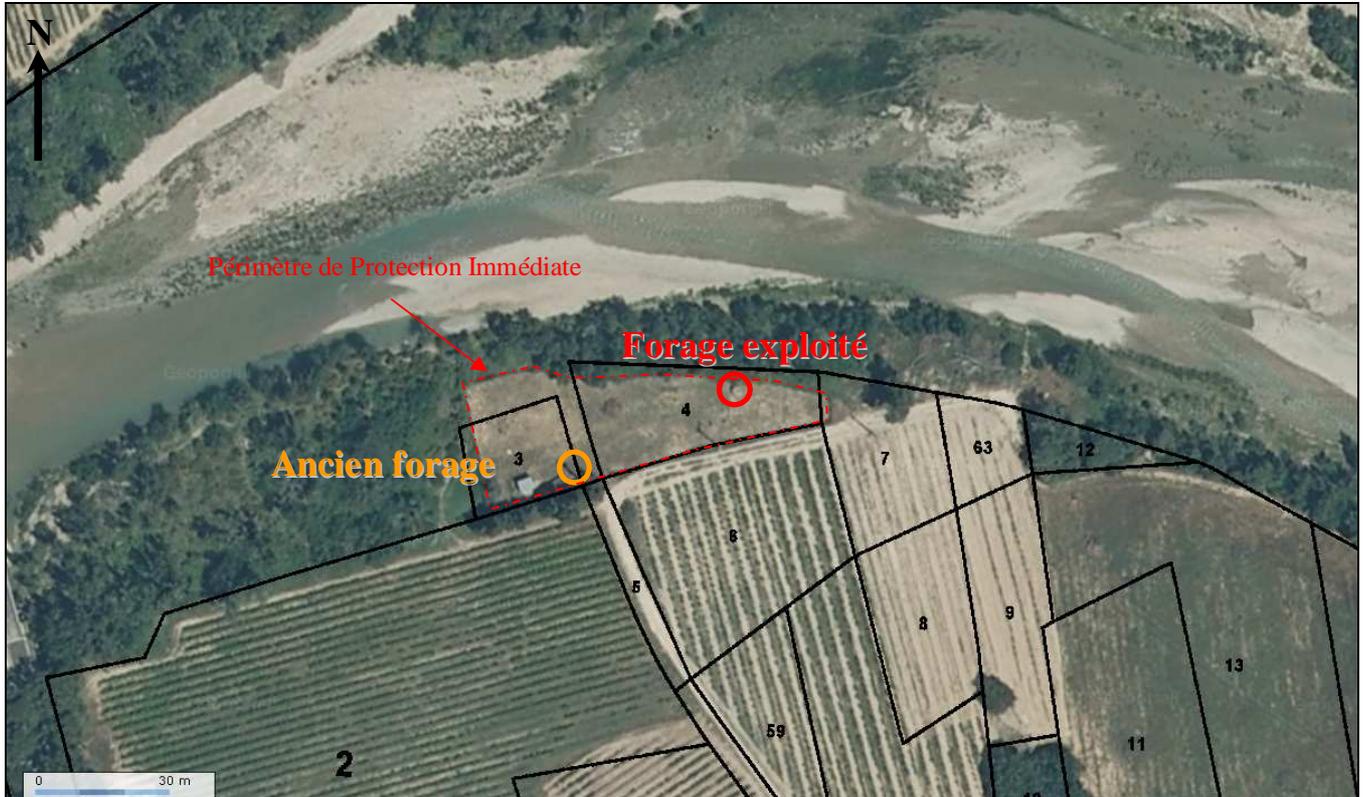
**Figure 2 : Localisation sur photo aérienne des ouvrages du champ captant de Camaret-sur-Aigues (84)**

La localisation géographique du champ captant de Camaret est illustrée sur la carte IGN de la **Figure 1** et les ouvrages sont indiqués sur la photo aérienne de la **Figure 2**.

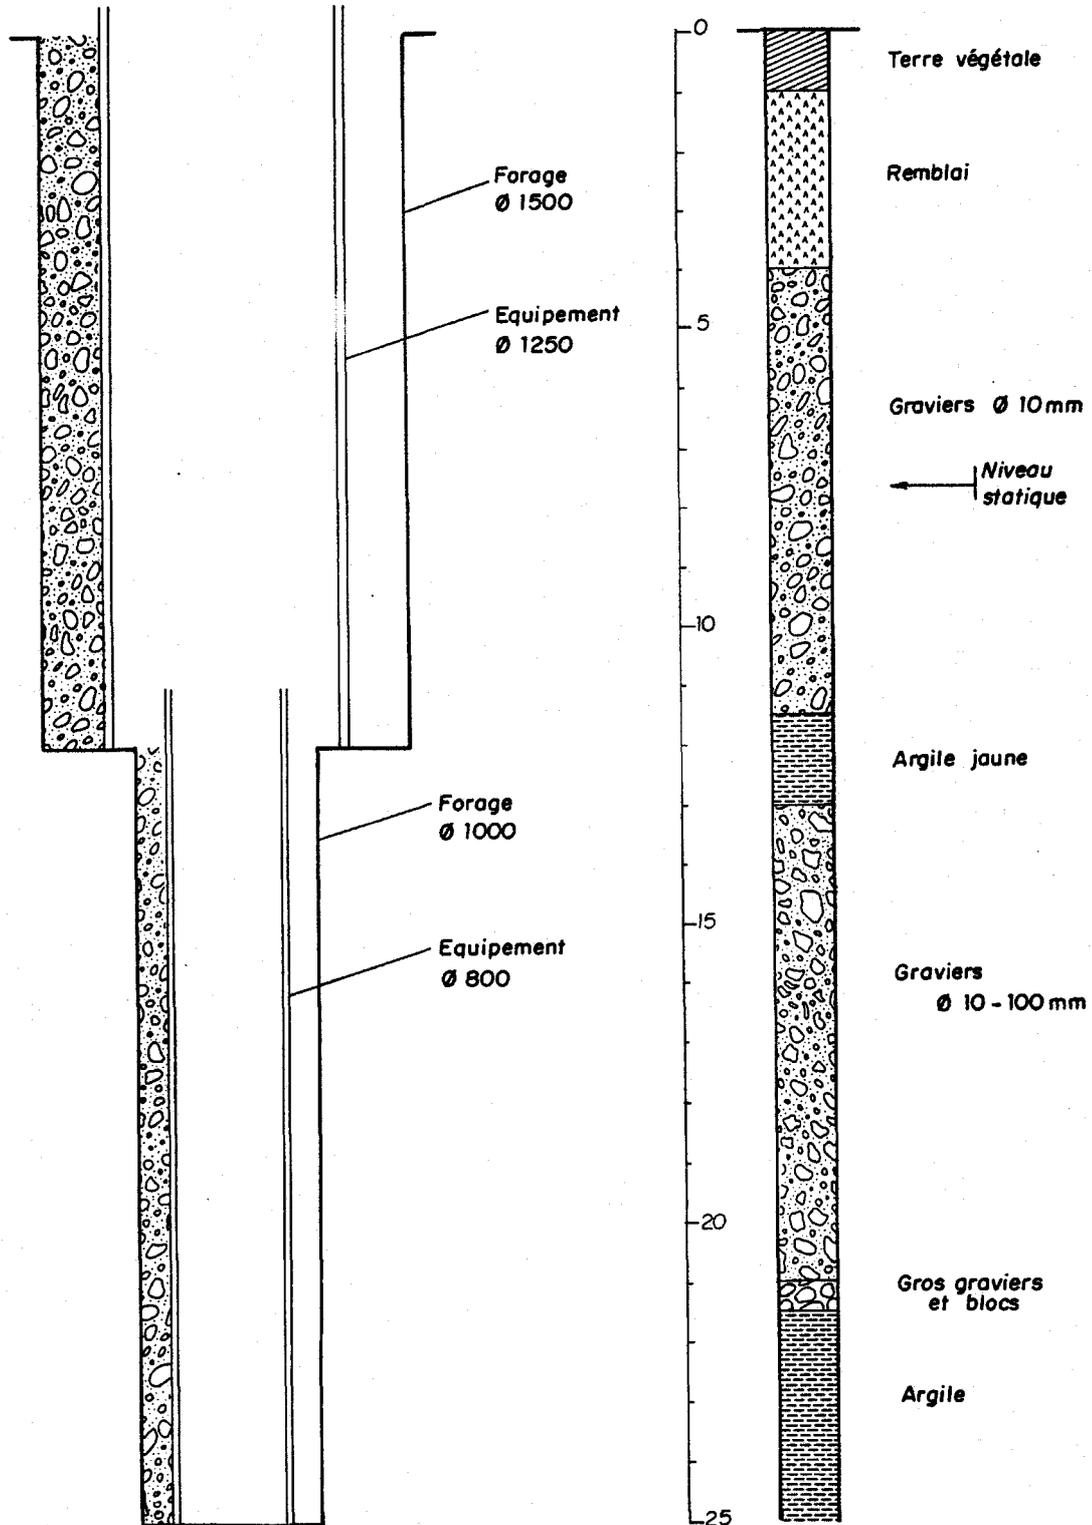
Figure 4 : Coupe technique de l'ancien forage à Camaret-sur-Aigues (84)

La coupe technique de l'ancien forage (**Figure 4**) est issue de la Banque de données du Sous-Sol (BSS) du BRGM.

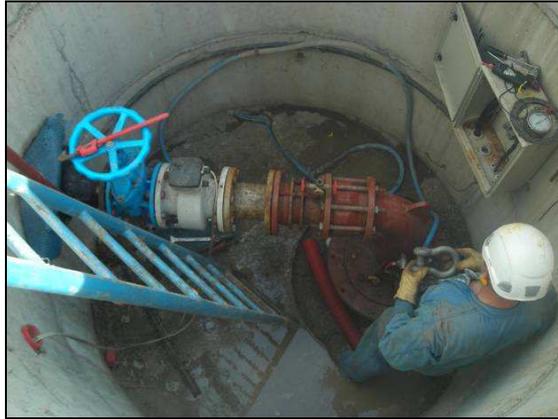
**Figure 5 : Déconnexion hydraulique de la colonne**

- ✚ Déconnexion des installations d'exhaure au niveau du clapet anti-retour ;
- ✚ Suspension de la colonne d'exhaure grâce à un crochet situé sur le coude et par l'intermédiaire du moufle de la grue de levage (**Figure 5**) ;

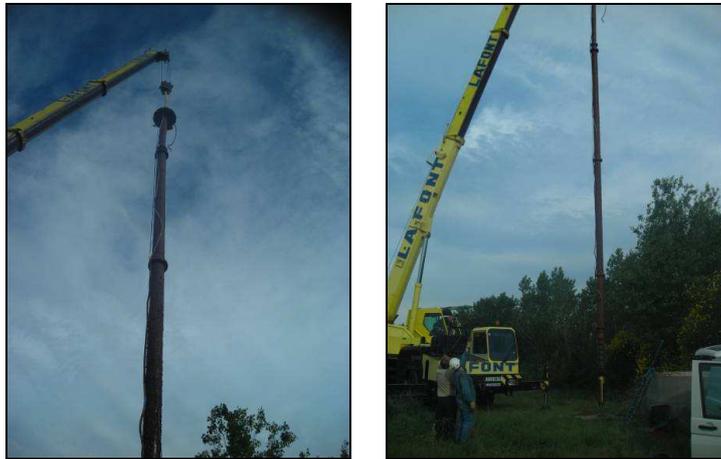
**Figure 6 : Levage de la colonne à l'aide d'une grue**

- ✚ Levage de la colonne d'exhaure en entier, jusqu'à la pompe (**Figure 6**) ;

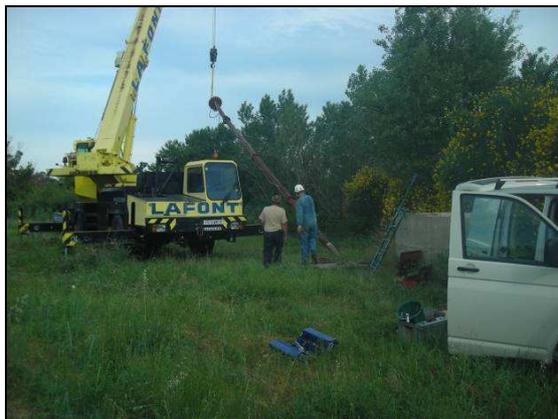
**Figure 7 : Dépose de la colonne et de la pompe sur le sol**

- ✚ La colonne et la pompe ont été posées sur le sol pendant les travaux (**Figure 7**) ;

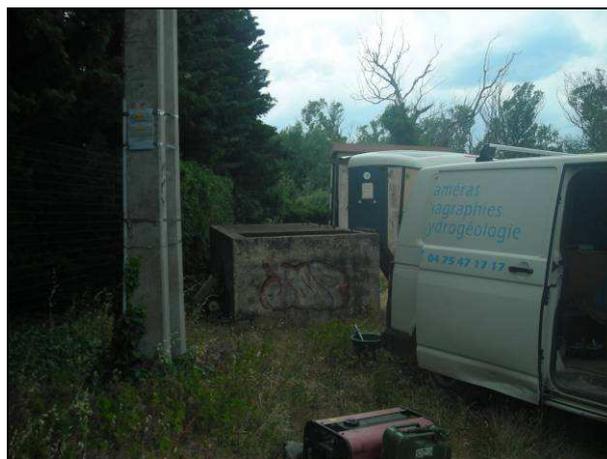
**Figure 8 : Mise en place au droit de l'ancien forage**

La caméra analogique DTR 70 (**Figure 8** et **Annexe 1**) est une caméra couleur, à tête orientable télécommandée avec bascule (90°) et rotation (360°) de l'optique sous le globe. Elle incorpore une source d'éclairage solidaire des mouvements de l'optique composé de deux lampes halogènes de 2 x 5 watts.

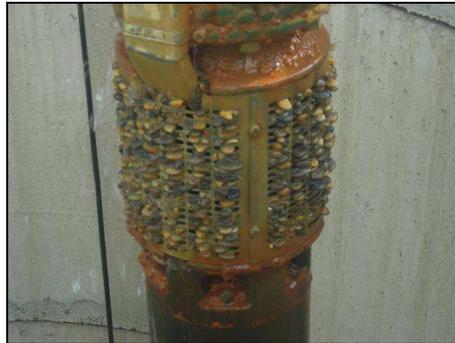
***Figure 9 : Crépine de la pompe criblée de graviers***

Lors de l'inspection vidéo du forage exploité, un comblement du forage par des graviers, probablement le massif filtrant mis en place dans l'annulaire, a été observé. Ainsi, l'inspection vidéo n'a pu être prolongée au-delà de -14,4 m. La crépine d'aspiration de la pompe, ainsi que son moteur était donc positionné dans les graviers, étant donné que la base de la pompe était de -15,82 m par rapport au sommet du tube acier.

Après retrait de la pompe, il n'était donc plus possible de remettre en place celle-ci à la même position.

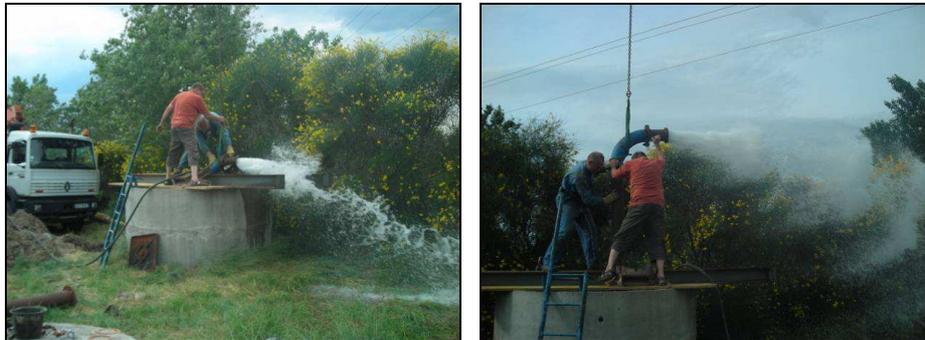
***Figure 10 : Air-lift***

Les 1<sup>ers</sup> éléments extraits sont des gros galets et du massif filtrant, puis en fin d'air-lift des matériaux plus sableux, indiquant que le substratum molassique a été atteint. Ceci permet également de conclure que ce forage n'a probablement pas de fond soudé.

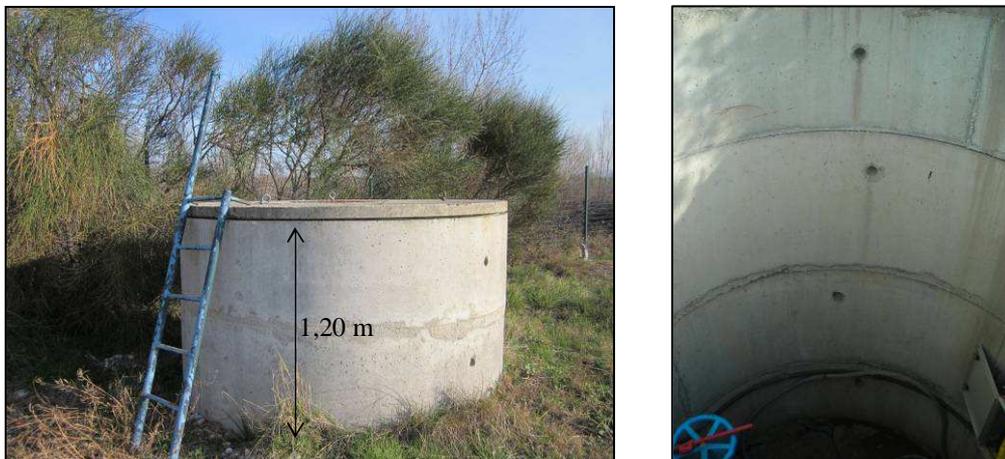
**Figure 12 : Aménagement extérieur du forage avec des buses béton**

A l'intérieur, le forage est situé au droit d'un radier béton à -3,16 m par rapport au sommet des buses béton (soit -1,96 m / sol). Une trappe d'accès de dimension 0,50 x 0,50 m, fermée par un regard en fonte, est aménagée dans la dalle béton qui ferme la tête de puits. Cette dalle de béton est équipée de 3 crochets de manutention.

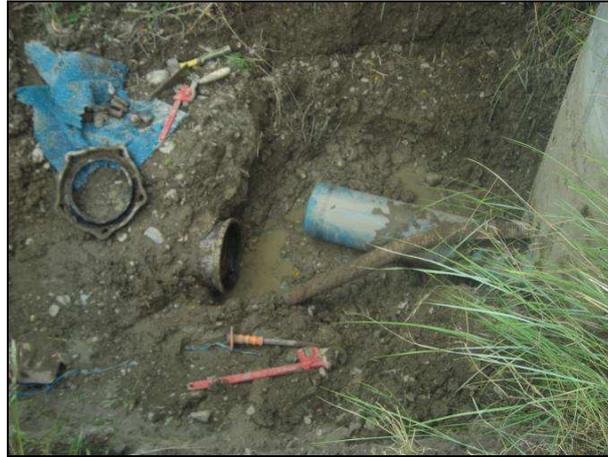
**Figure 14 : Canalisation souterraine**

La tête de puits du forage n'est pas étanche, et donc pas adaptée au risque inondation. La réservation de la canalisation horizontale qui part en souterrain n'est pas non plus étanche (**Figure 14**). Donc, dès qu'il pleut abondamment, les eaux peuvent ruisseler par les trous présents dans les buses et par cette réservation dans le forage qui ne dispose pas de fermeture étanche. Le fond de la tête de puits est d'ailleurs comblé de matériaux argilo-sableux (fond boueux visible sur la photo de la **Figure 16**).

La tête du forage exploité dépasse de 1,20 m / sol et celle de l'ancien forage fait 1 m / sol. Les deux ouvrages ne sont donc pas dimensionnés par rapport à la réglementation de la zone inondable. Les têtes des ouvrages doivent être surélevées pour rester immergée en cas de crue. De plus, la tête de puits du forage exploité n'est pas étanche comme le prouvent la présence de boue sur le radier, probablement due à des infiltrations d'eau superficielles.

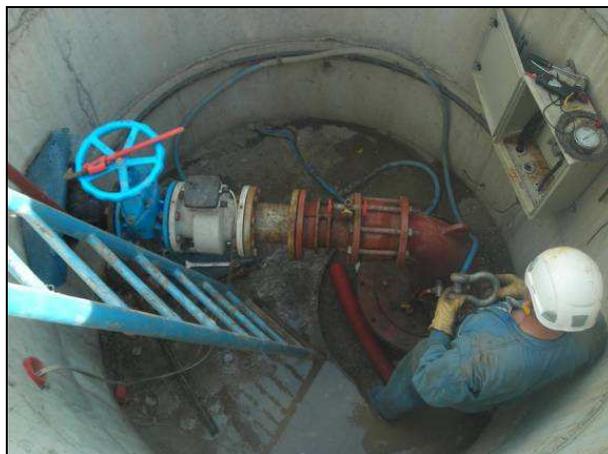
**Figure 15 : Photo des installations hydromécaniques**

- ✚ d'un coude Ø 168 mm en acier à 90°, muni d'un anneau de levage et équipé ;
  - à sa base d'une plaque acier fermant le forage et soudée, Ø 500 mm ;
  - en aval, d'une bride soudée en acier, Ø 220 mm, à 8 trous ;
- ✚ d'une conduite de refoulement (Ø 140 mm) équipée :
  - d'un clapet anti-retour en acier monté entre brides flottantes en acier ;
  - d'une électrovanne en acier et de type papillon pour le réglage du débit, montée entre brides flottantes en acier ;
  - d'une réduction Ø 140/200 mm ;
- ✚ d'une conduite de refoulement vers le réseau (Ø 200 mm).

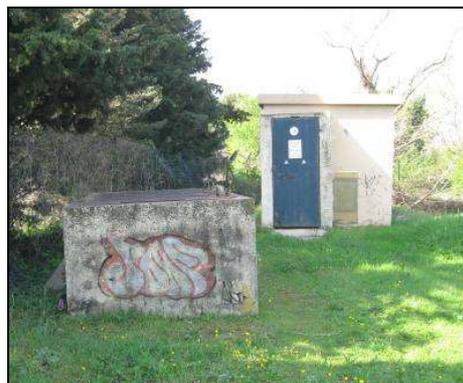
**Figure 17 : Local technique**

Le local technique du captage de Camaret est situé à côté de l'ancien forage.

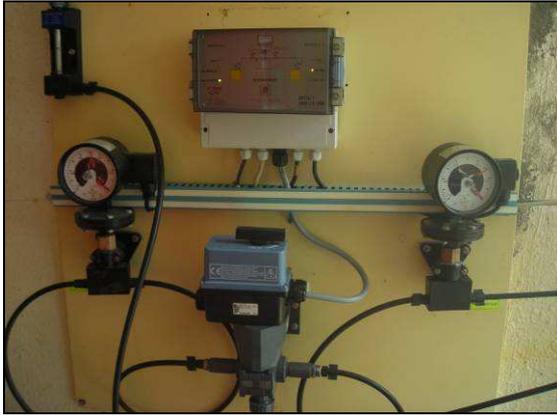
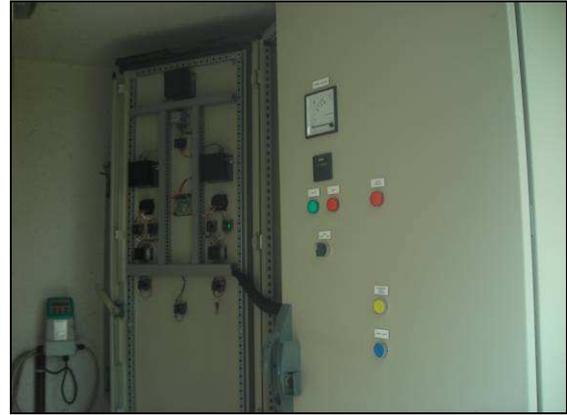
**Figure 18 : Affichage du débitmètre et tableau électrique**

Le local technique comprend le débitmètre, le tableau électrique de commande du forage et des deux pompes (**Figure 18**), le turbidimètre (**Figure 19**) qui mesure et enregistre en continu la turbidité de l'eau captée par le forage et les installations de chloration (**Figure 20**).

Les installations hydromécaniques sont en bon état et correctement conçues.

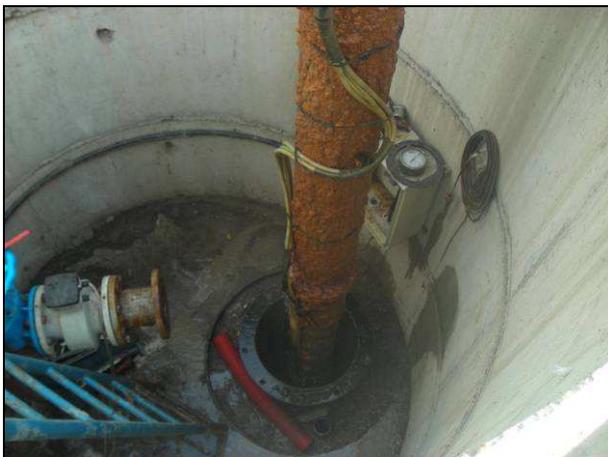
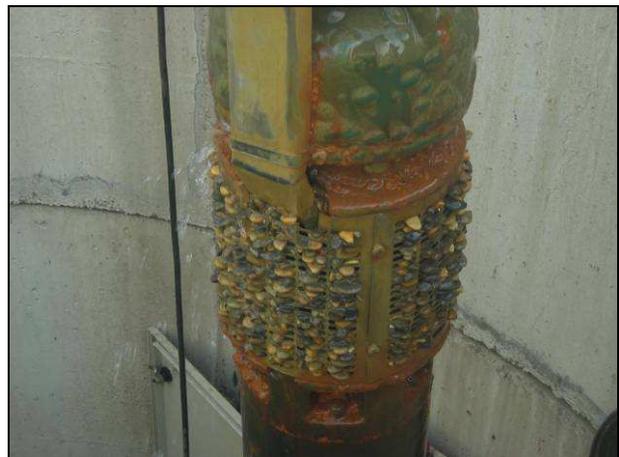
**Figure 21 : Colonne d'exhaure et pompe d'exploitation**

La colonne présente d'important dépôts indurés et encroûtant sur toute sa longueur. Une fuite a été observée au droit de la bride située juste au-dessus de la pompe.

Notons que la pompe est équipée d'une sonde de niveau bas permettant de l'arrêter en cas de niveau dynamique trop bas dans l'ouvrage.

**La colonne d'exhaure en acier est encroûtée et corrodée, d'où la nécessité de la changer à court ou moyen terme par une colonne en acier inoxydable. Il faut également réparer les trous présents dans la colonne.**

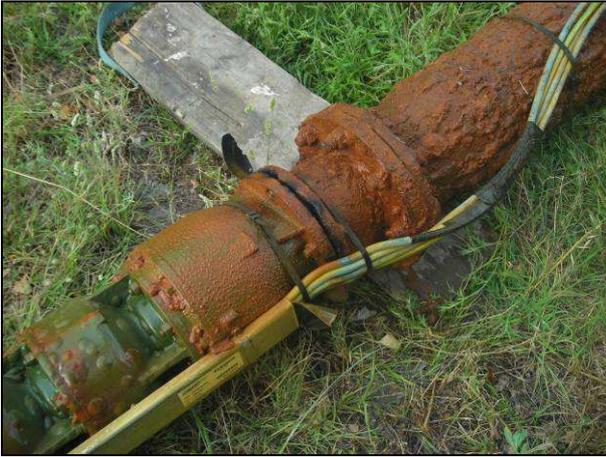
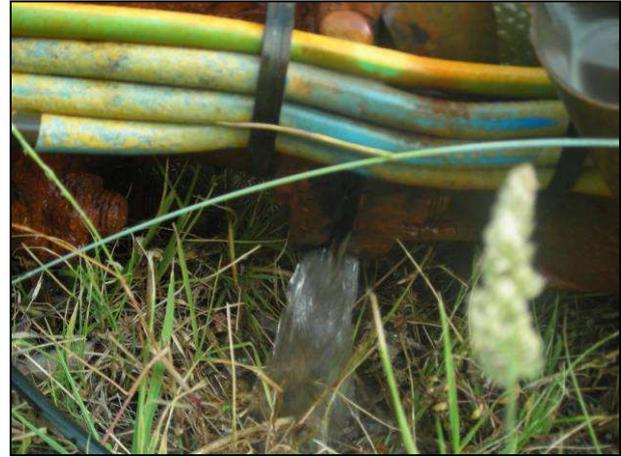
***Figure 22 : Fuite au niveau de la bride sommitale de la pompe***

L'acier de la colonne de la pompe est corrodé. Les boulons sont en bon état, ils ne présentent pas de traces de corrosion.

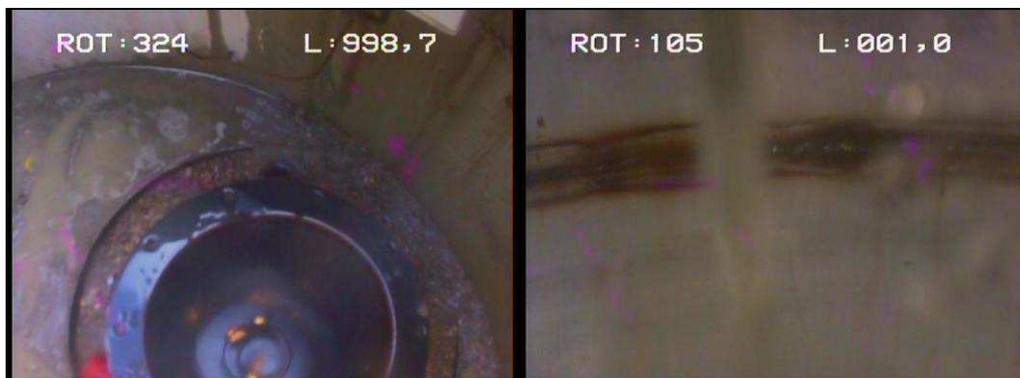
***Figure 23 : Tubage acier inoxydable Ø 500 mm en zone non immergée***

- Les clichés de la **Figure 23** présentent une vue d'ensemble et détaillée du tubage en acier inoxydable Ø intérieur 500 mm, en zone non immergée.

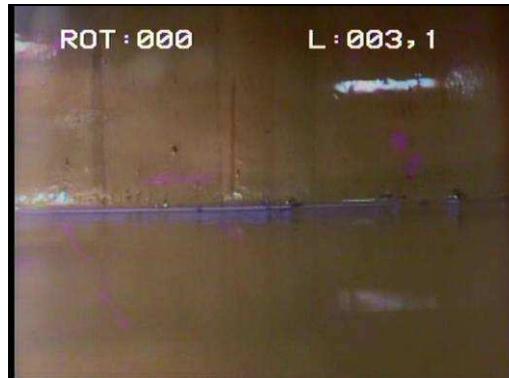
**Figure 24 : Niveau d'eau**

- Le niveau d'eau statique est atteint à la cote -3,1 m (**Figure 24**). L'eau est légèrement trouble, avec quelques particules en suspension, du fait de la dépose de la pompe d'exploitation juste avant l'inspection.

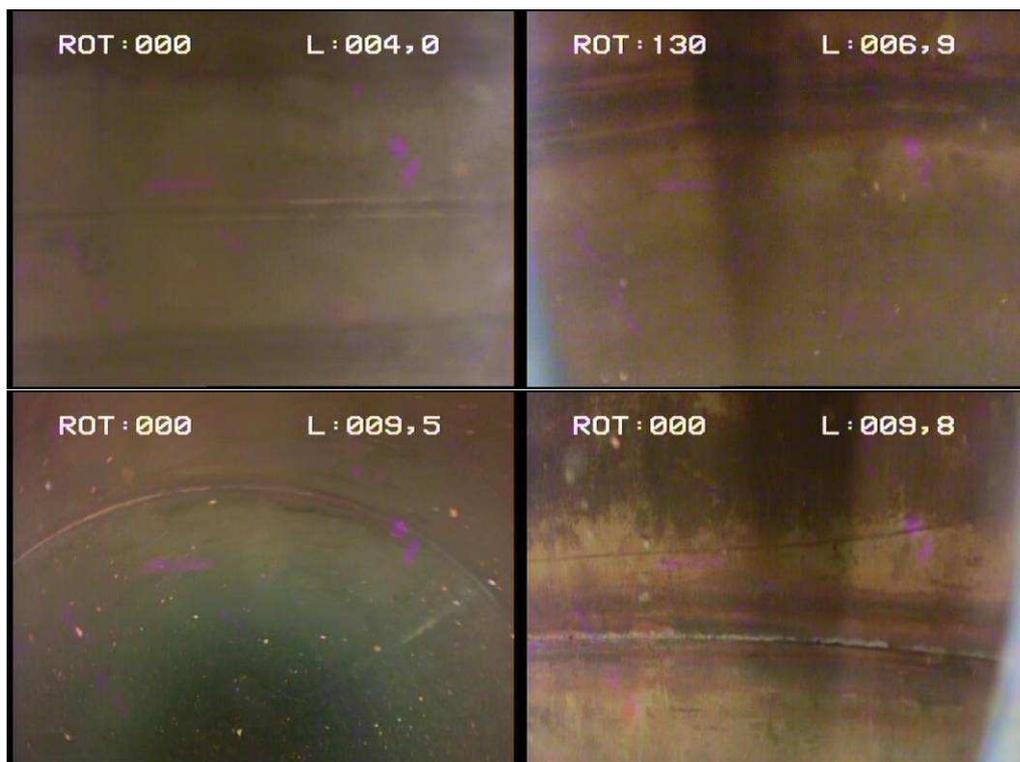
**Figure 25 : Tubage acier inoxydable Ø 500 mm en zone immergée**

- Les clichés de la **Figure 25** présentent à différentes profondeurs, des vues d'ensemble et détaillées du tubage plein en acier inoxydable Ø intérieur 500 mm en zone immergée. Les raccords entre les éléments constitutifs de ce tubage sont propres et nets. Il n'y a peu ou pas de dépôt sur le tubage plein.

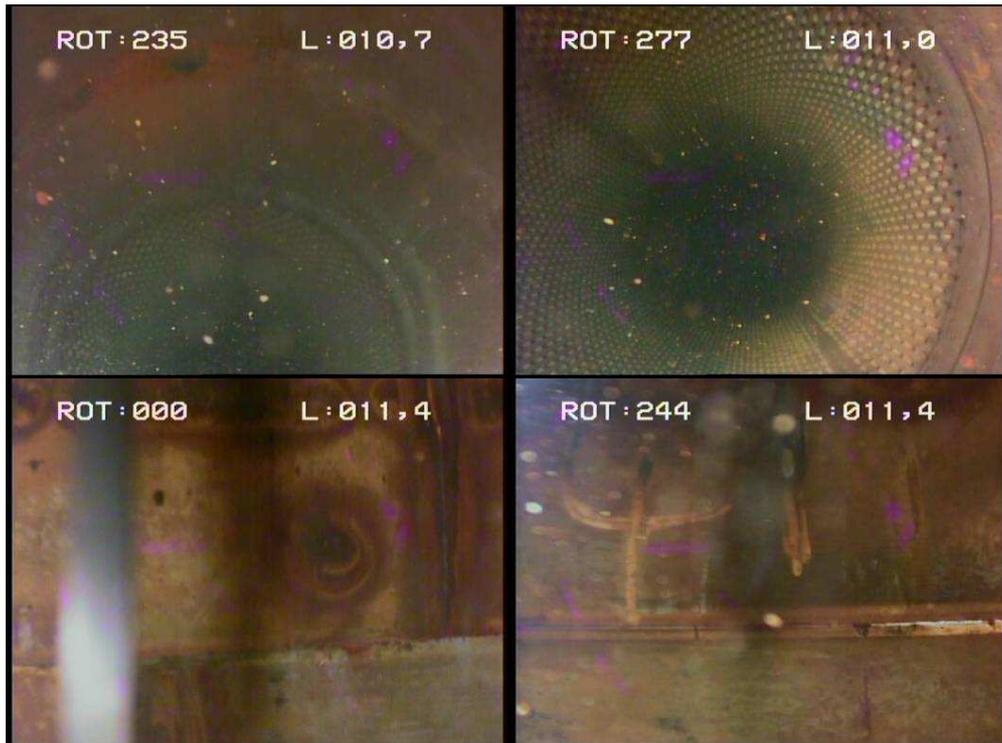
**Figure 26 : Entrée des crépines**

- Les clichés de la **Figure 26** illustrent l'entrée dans la zone crépinée, à la profondeur -11,40 m. Le raccord soudé avec le tubage plein sus-jacent semble propre et entier d'après l'observation de la trace de chauffe. Dans les crépines, l'eau est très claire.

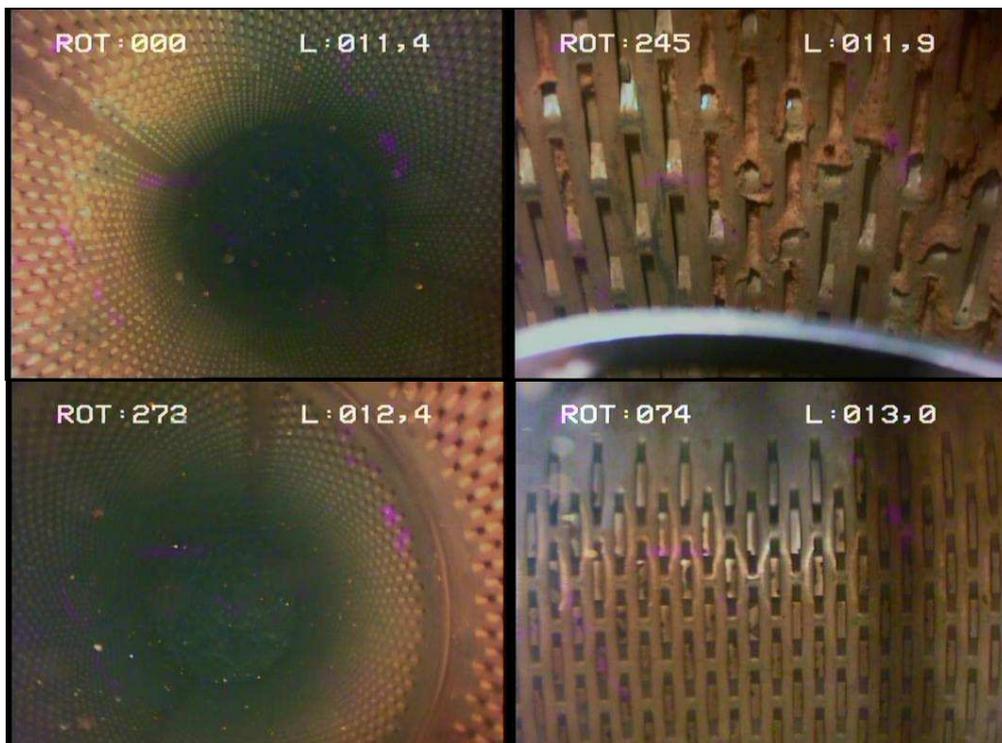
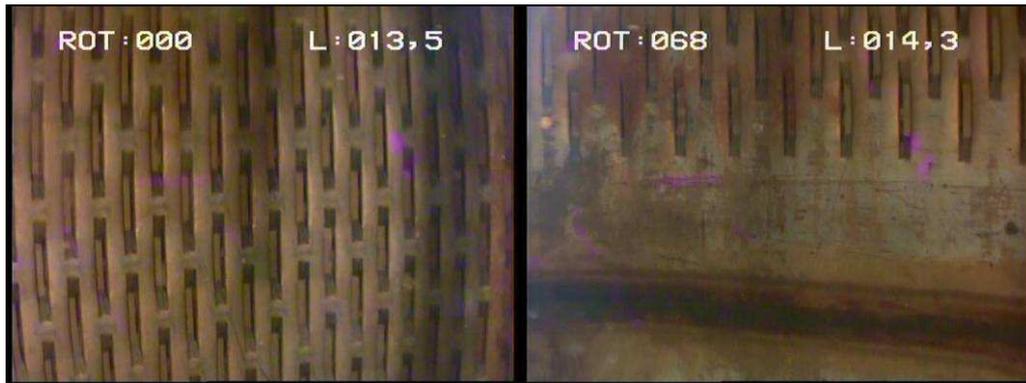
**Figure 27 : Zone crépinée**

- Les clichés de la **Figure 27** présentent à différentes profondeurs, des vues d'ensemble ou détaillées de la zone captante. Il s'agit de crépines de type nervures repoussées en acier inoxydable Ø intérieur 500 mm. Les éléments constitutifs de la crépine sont reliés entre eux par des raccords soudés. Ces raccords semblent propres et entiers d'après l'observation du cordon de chauffe. Les crépines sont propres et non colmatées.

- Du point de vue de la configuration technique de la zone captante, celle-ci est constituée :
  - ✚ D'une zone crépinée en acier inoxydable à nervures repoussées (Ø int. 500 mm d'après les données disponibles). Ces crépines sont positionnées entre les cotes -11,40 et -21 m de profondeur, d'après les données disponibles, soit une longueur théorique totale d'environ 9,6 m. Les raccords entre éléments semblent entiers. Les crépines sont propres et non colmatées. Les crépines ne présentent pas de défaut apparent.

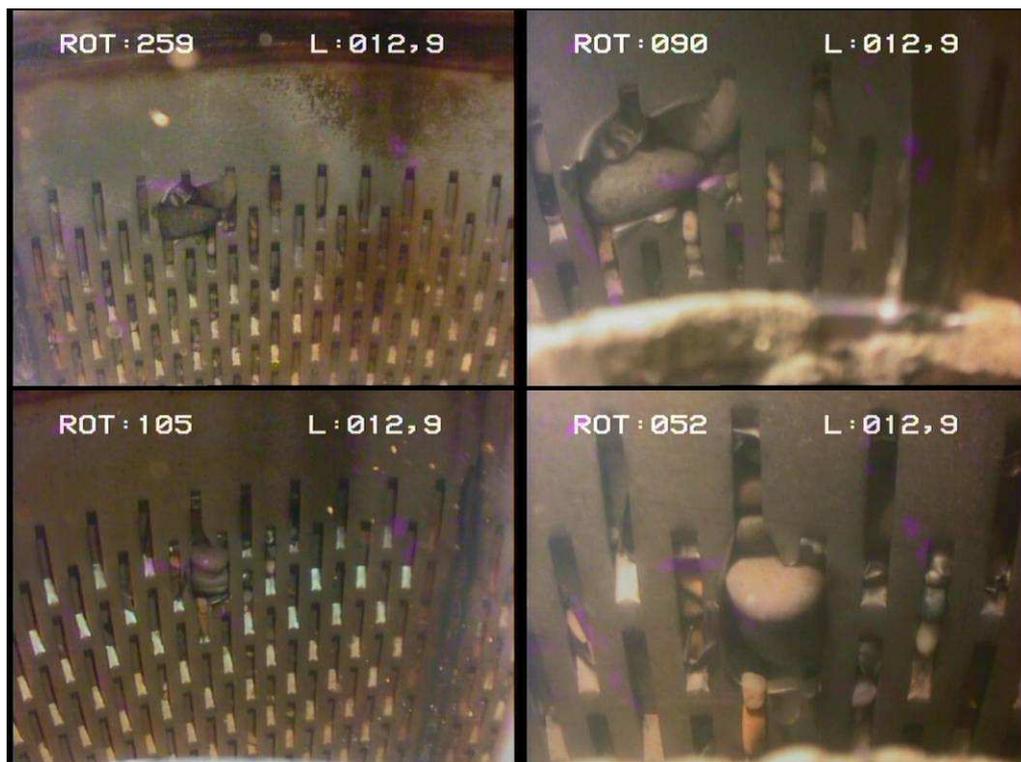
**Figure 28 : 2 trous dans la crépine à -12,9 m**

● 2 trous sont présents dans la crépine à -12,9 m. Les 2 premiers clichés de la **Figure 28** présentent des vues du 1<sup>er</sup> trou. Les 2 dernières photos montrent le 2<sup>ème</sup> trou, placé à l’opposé du 1<sup>er</sup>. Ces trous ne semblent pas être liés à une corrosion de l’acier mais plutôt contemporains de la pose de l’équipement. Il est difficile de dire s’ils ont été réalisés volontairement (pour la manutention des tubes) ou involontairement. Les graviers se sont introduits progressivement dans le forage par ces trous et l’ont comblé petit à petit.

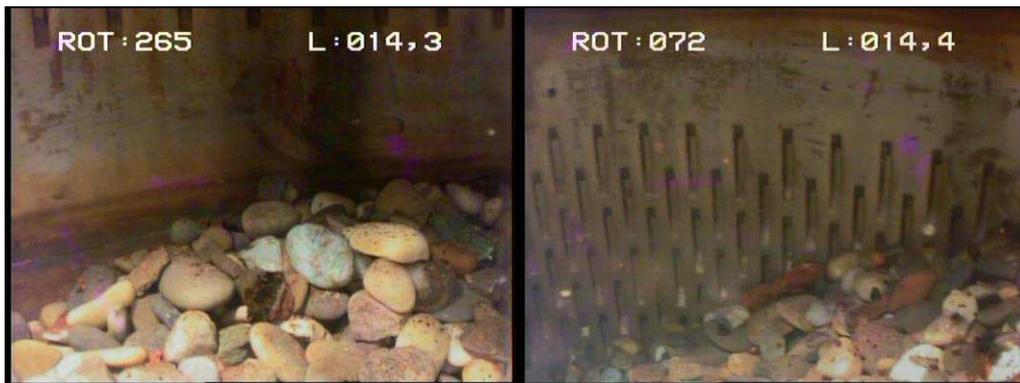
**Figure 29 : Fond atteint à -14,4 m avant air-lift**

● Lors de la 1<sup>ère</sup> inspection vidéo, avant air-lift, l’inspection vidéo a du être arrêtée à -14,4 m du fait de la présence des graviers qui comblaient l’ouvrage, comme le montrent les clichés de la **Figure 29**. Le fond théorique du forage, d’après les données disponibles, étant situé à -21 m, le comblement est de 6,60 m. L’air-lift n’a fait que désensabler l’ouvrage, mais, si rien n’est entrepris, le comblement se renouvèlera, du fait de la présence des trous dans le tubage.

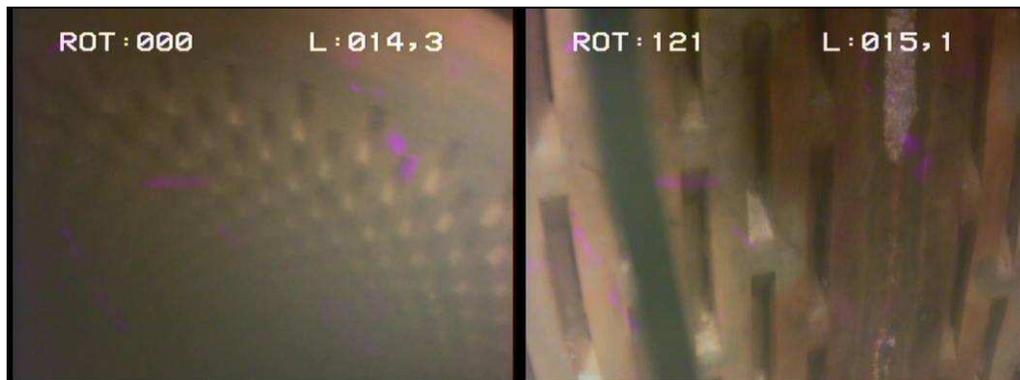
**Figure 30 : Crépines propres après air-lift**

- Les clichés de la **Figure 30** montrent des vues détaillées des crépines, au-delà de -14,4 m, lors de la 2<sup>ème</sup> inspection vidéo, réalisée après nettoyage du forage par air-lift. Les crépines sont propres et il n’y a plus de graviers, prouvant l’efficacité de l’air-lift réalisé. L’eau est légèrement trouble.

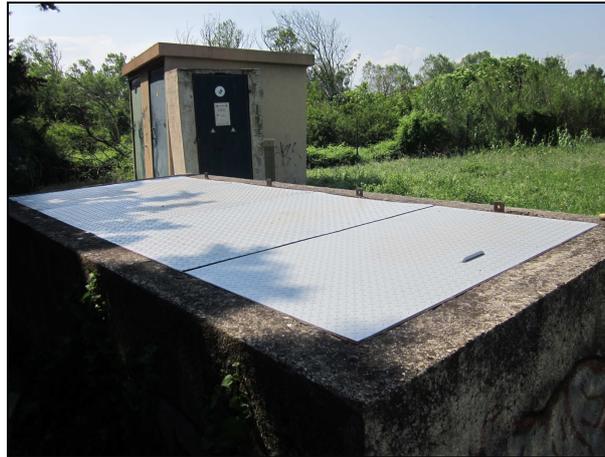
*Figure 33 : Tête de l'ancien forage*

En surface, l'ancien forage est aménagé dans un bâti maçonné de 1,40 m/1,80 m de large, d'une hauteur de +1 m/sol (*Figure 33* et *Figure 35*). Il est fermé par 4 plaques acier simplement posées et non cadénassées. Bien que l'accès au captage soit strictement interdit, le grillage étant abîmé par endroit, l'accès est possible à des personnes extérieures.

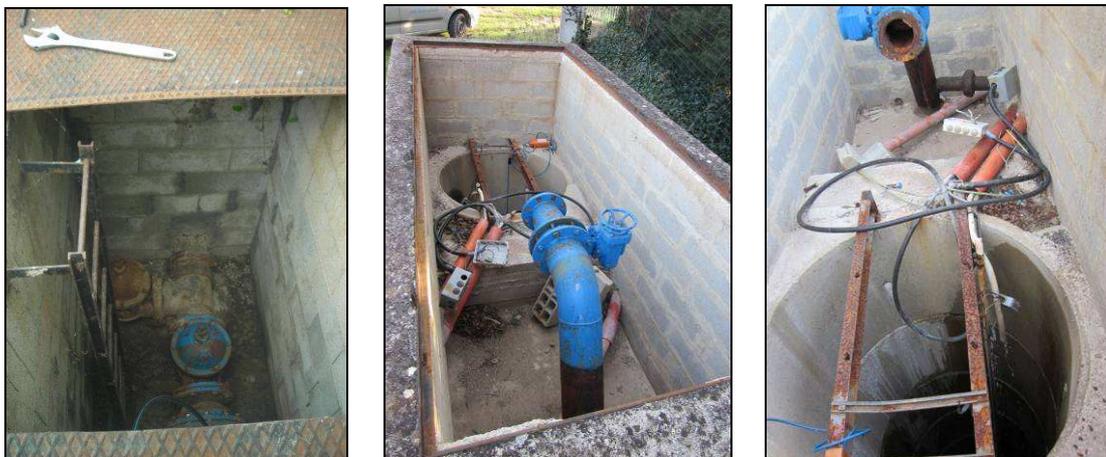
*Figure 34 : Installations hydromécaniques de surface*

- ✚ d'un coude en acier à 90° (Ø 140/280 mm), équipé d'une vanne ;
- ✚ d'une conduite de refoulement (Ø 140 mm) équipée :
  - de 2 vannes ;
  - d'une réduction Ø 140/400 mm, avec le départ de la conduite de refoulement vers le réseau Ø 400 mm.

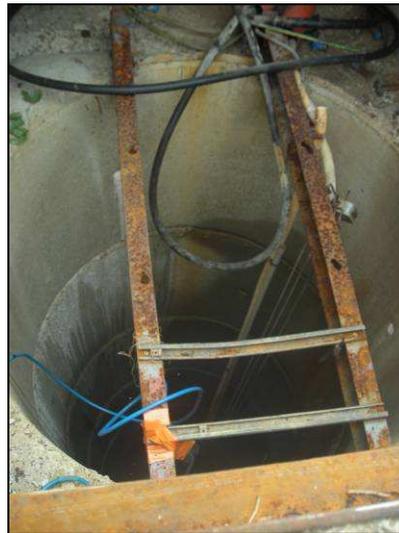
**Figure 36 : Buses béton en tête de l'ancien forage**

Concernant *la tête de forage* proprement dite (**Figure 36**), elle est constituée par les buses béton constitutives du forage de Ø 1 250 mm. Elle est munie de 2 gaines techniques permettant le passage des câbles électriques, ainsi que le rejet de l'eau du turbidimètre du forage exploité.

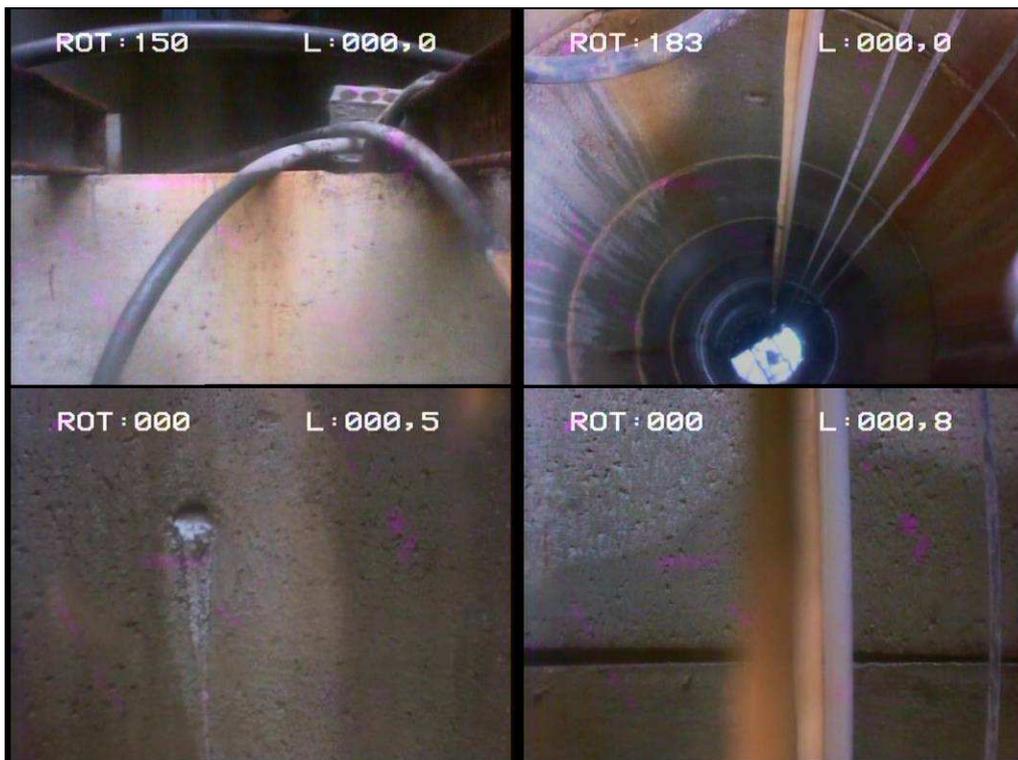
**Figure 37 : Buses béton perforées Ø 1 250 mm en zone non immergée**

- Les clichés de la **Figure 37** présentent une vue d'ensemble et détaillée des buses béton Ø 1 250 mm, en zone non immergée. Elles ne sont pas jointives et sont perforées.

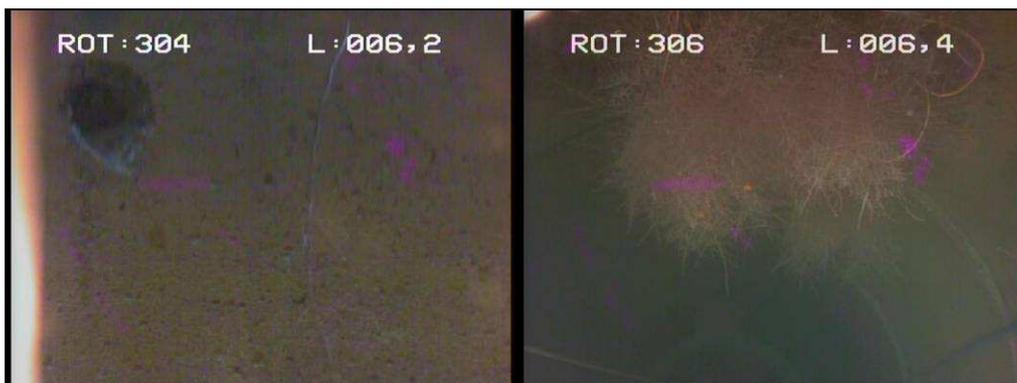
**Figure 40 : Zone captante de l'ancien forage**

- Les clichés de la **Figure 40** présentent à différentes profondeurs, des vues d'ensemble et détaillées de la zone captante, constituée par des buses béton Ø 1 250 mm perforées. Des touffes d'herbes et des racines sortent des perforations pratiquées dans les buses béton, ainsi que des raccords non jointifs des buses.

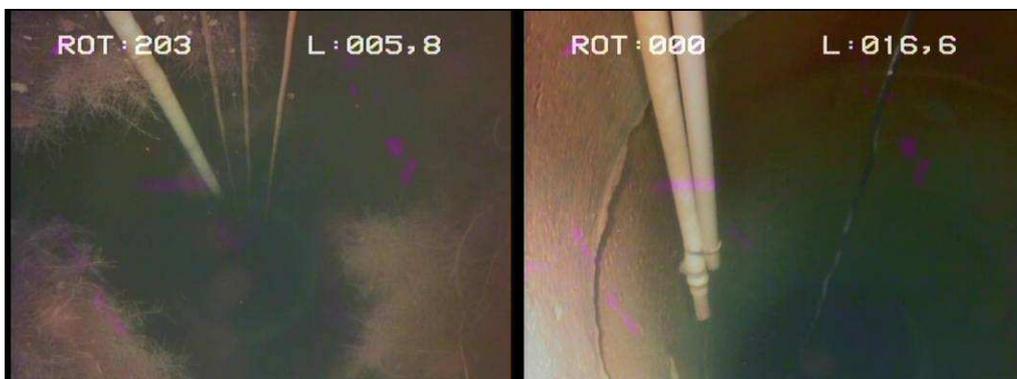
**Figure 41 : Câbles, tubes et sondes**

- Les clichés de la **Figure 41** montrent les nombreux câbles, tubes et sondes de niveau présents dans l'ouvrage.

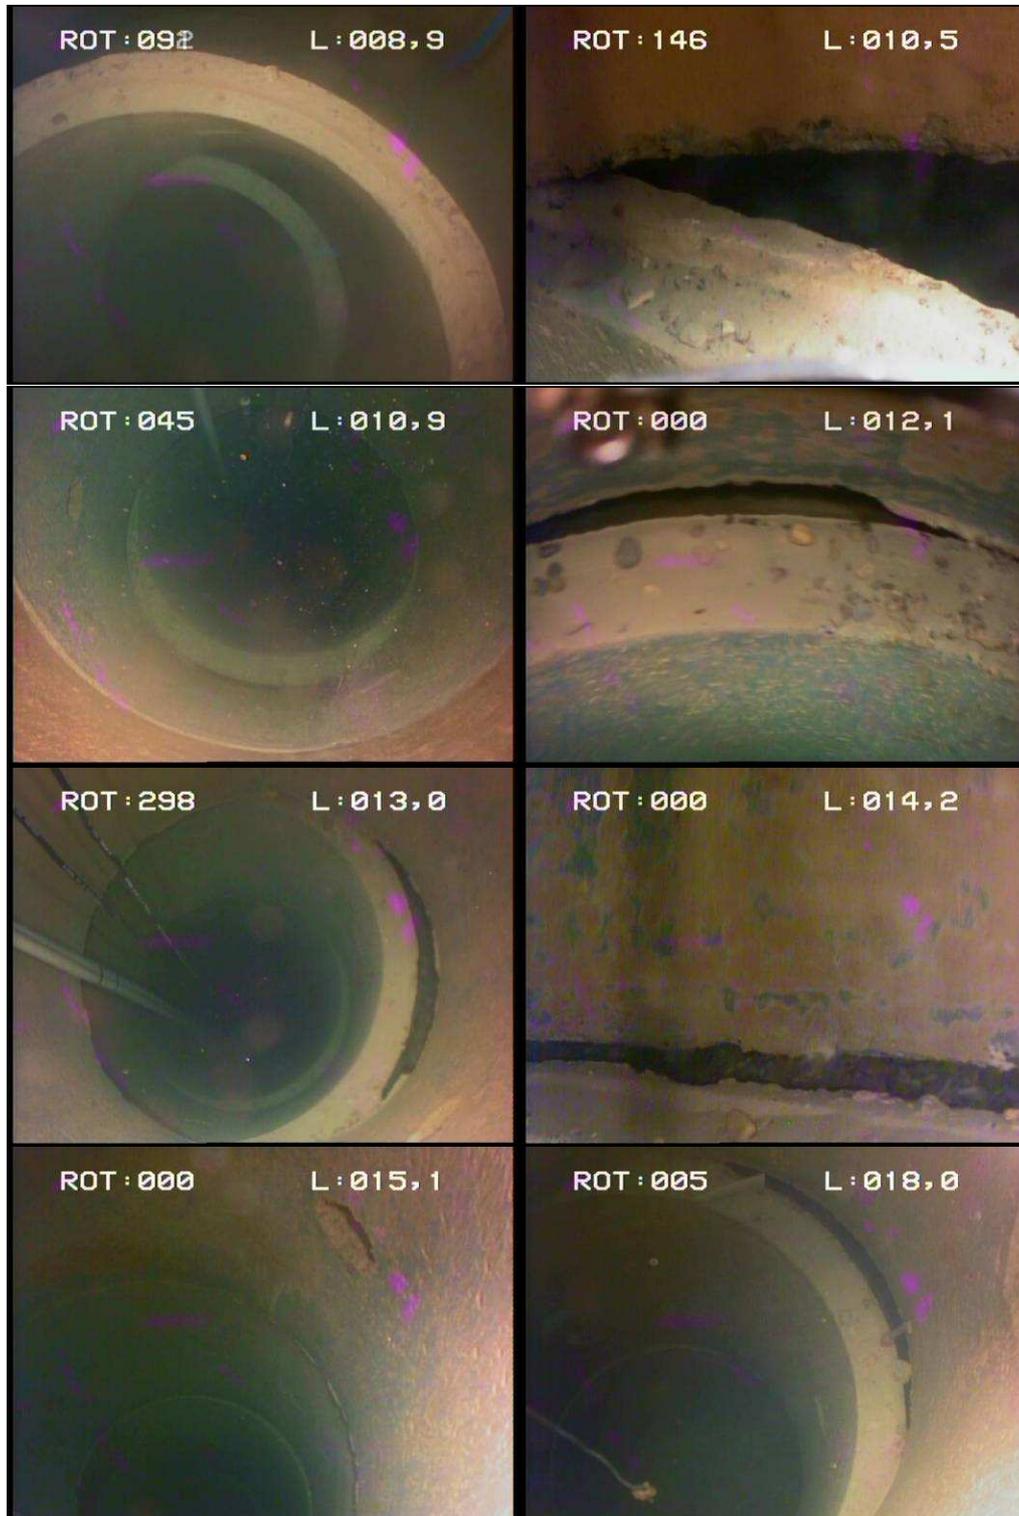
**Figure 42 : Décalage des buses béton**

- A partir de -8,9 m, les buses sont décalées les unes par rapport aux autres, comme l'illustrent les clichés de la **Figure 42**. A l'extrados des buses, on observe un vide, indiquant l'absence de massif filtrant, contrairement à ce qui est indiqué sur la coupe technique d'origine. A -9,2 m, un télescopage a été observé, avec un décalage de la buse béton intérieur, rendant instable le forage. D'après la coupe technique initiale du forage, il y a un changement de diamètre de buses : de Ø 1 250 mm de 0 à -12 m à Ø 800 mm de -11 à -25 m.

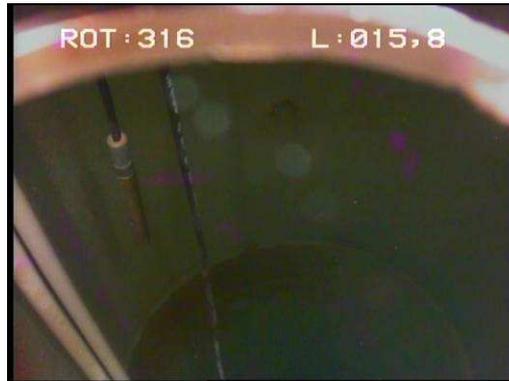
**Figure 43 : Sonde de niveau d'eau**

- Le cliché de la **Figure 43** montre la sonde de niveau que nous avons mise en place.

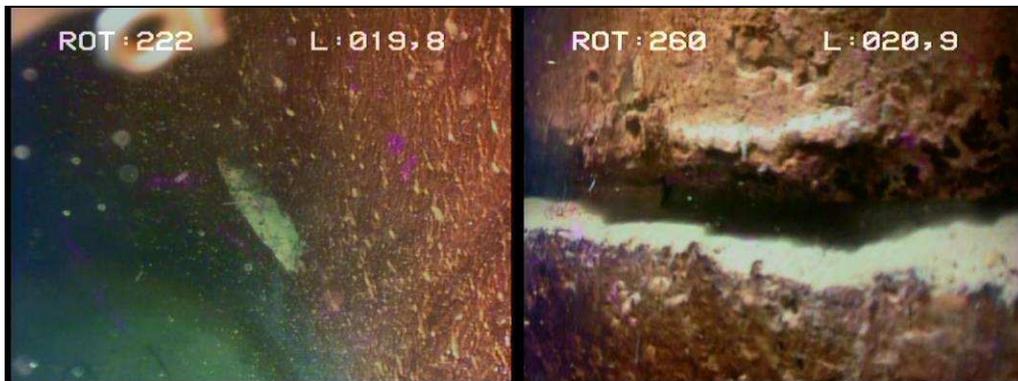
**Figure 44 : Dépôts sur les buses béton**

- Les clichés de la **Figure 44** montrent des dépôts sur les buses béton.

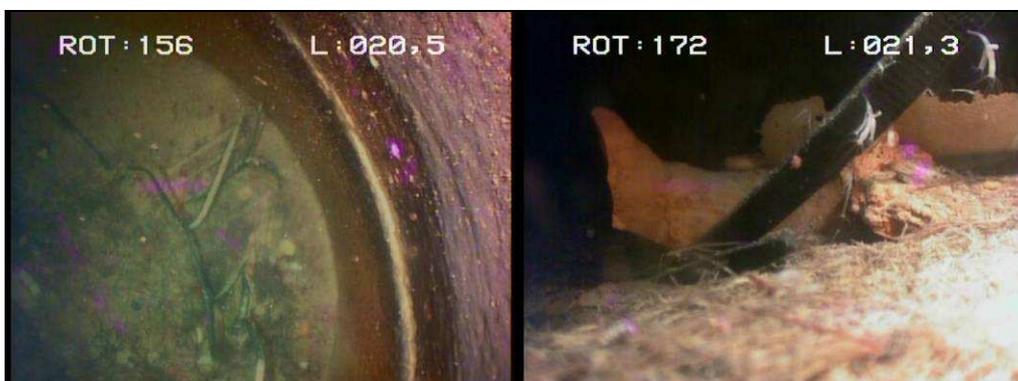
**Figure 45 : Fond de l'ouvrage**

- Les clichés de la **Figure 45** présentent le fond de l'ouvrage, atteint à la profondeur de -21,30 m, et comblé par des dépôts sableux de couleur ocre et grisâtre, ainsi que des colliers de type Rilsan. D'après les données disponibles, le fond théorique de l'ouvrage est de -25 m, on peut donc estimer la hauteur de dépôts à 3,70 m.

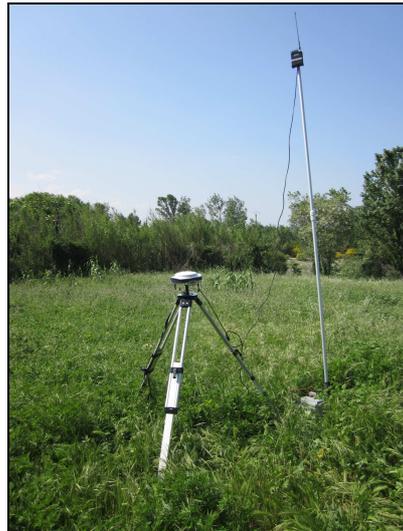
***Figure 47 : Nivellement des ouvrages***

Le 28 avril 2011, les ouvrages du captage de Camaret ont été nivelés à l'aide de notre GPS Promark 500 de MAGELLAN. La base de réception avait été mise en place dans le périmètre de protection immédiate.

Sur la **Figure 47**, la photo montre la base de réception.

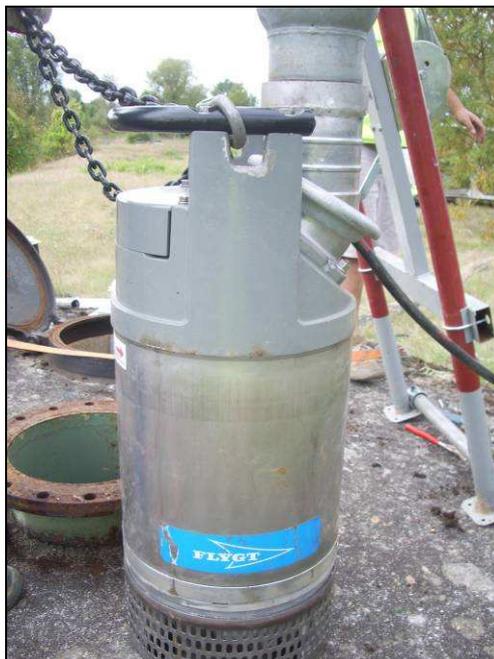
***Figure 48 : Pompe d'essai FLYGT 2670 MT***

- ✚ une pompe de marque FLYGT et de type 2670 MT (18 kW) (*Figure 48* et Annexe 3). Cette pompe permet l'obtention d'un débit de 200 m<sup>3</sup>/h sous 21 m de HMT (= Hauteur Manométrique Totale). Elle est démarrée et contrôlée depuis une armoire de démarrage et alimentée par un câble électrique relié branché sur l'énergie 380V existante sur place ;

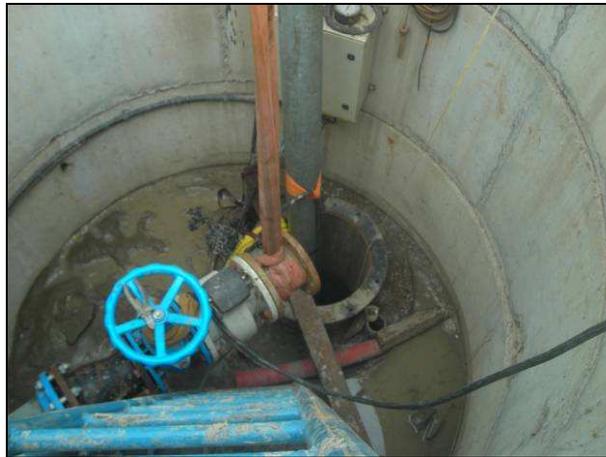
**Figure 49 : Colonne d'exhaure 150 mm acier galvanisé**

- ✚ une colonne d'exhaure constituée d'éléments en acier galvanisé de diamètre 150 mm et de différentes longueurs afin d'adapter la hauteur d'exhaure à la configuration de l'ouvrage (**Figure 49**) ; les éléments sont reliés entre eux par des raccords type ROTO ; l'ensemble pompe/colonne est maintenu par une chaîne en acier suspendue au moufle de la grue ;

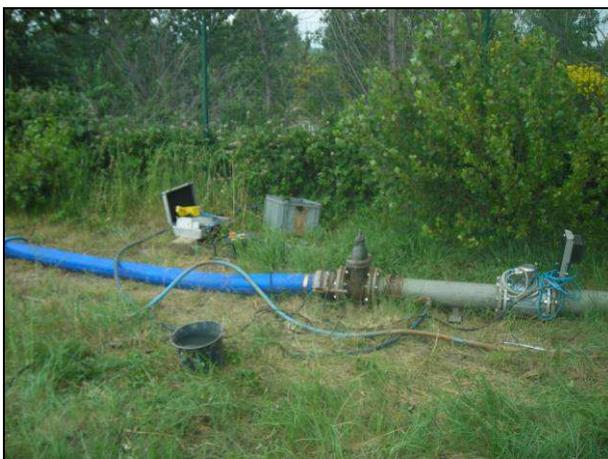
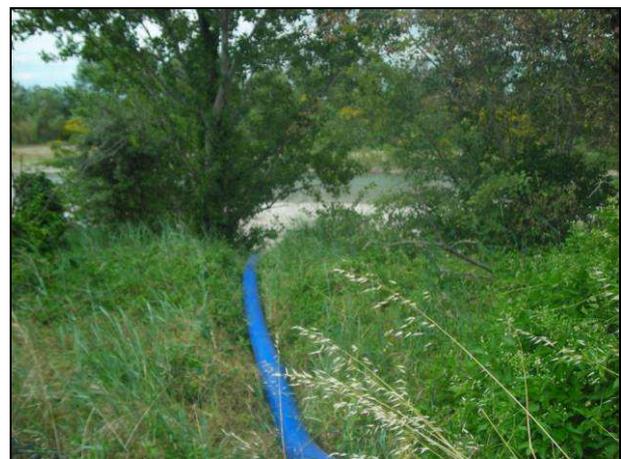
**Figure 50 : Installation hydraulique de surface (colonne de refoulement, débitmètre, rejet dans l'Aigues)**

- ✚ un coude à 90° en sommet de colonne d'exhaure, en acier galvanisé de diamètre 150 mm (**Figure 50**) ;
- ✚ une conduite de rejet des eaux pompées (**Figure 50**) constituée d'éléments souple de diamètre 150 mm et à raccords de type ROTO ; cette conduite de refoulement d'une longueur de 50 mètres, rejetait les eaux pompées dans l'Aigues (**Figure 50**) ;
- ✚ un débitmètre électromagnétique DN150 mm de marque KROHNE et de type Aquaflux (**Figure 50** et **Annexe 4**) équipé d'un sortie 4-20 mA ;
- ✚ une vanne acier DN150 mm de type « volant » en sortie du débitmètre électromagnétique, permettant le réglage du débit (**Figure 50**).

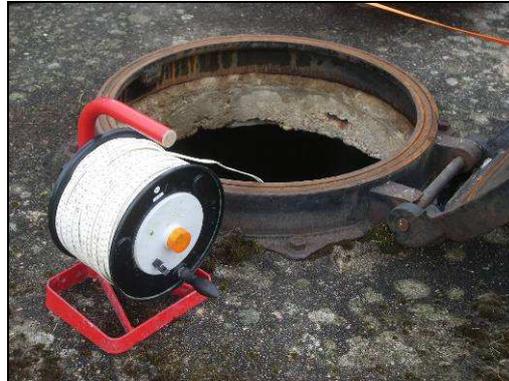
**Figure 51 : Sonde piézométrique lumineuse**

Le niveau d'eau a été suivi dans le forage testé et dans l'ancien forage, à l'aide d'une sonde piézométrique lumineuse pour un contrôle manuel et ponctuel (**Figure 51**).
