## ***SYNDICAT INTERCOMMUNAL DES EAUX DE LA REGION RHÔNE-AYGUES-OUVEZE***

### **Diagnostic des captages AEP**

#### ***Captage de Camaret-sur-Aigues (84)***

***RAPPORT JG-100117-EHY  
Mai 2011***

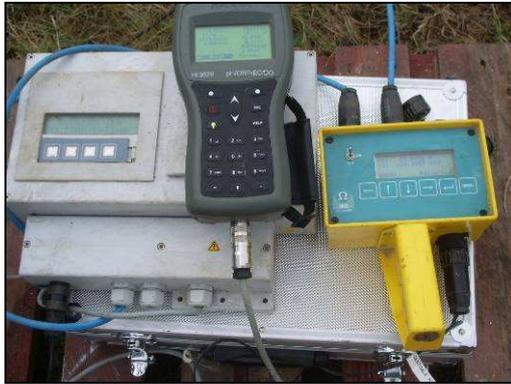
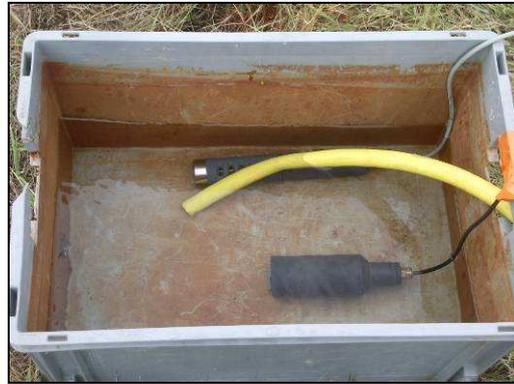
***Figure 52 : Turbidimètre, sonde multi paramètres, centrale d'acquisition***

Durant les pompages, l'évolution des propriétés physico-chimiques de l'eau a été suivie, à l'aide d'un turbidimètre et d'une sonde multiparamètres de marque HANNA et de type HI9828 (**Figure 52** et **Annexe 8**), nous renseignant ainsi sur l'évolution des conditions physico-chimiques du milieu aquifère sollicité en régime influencé.

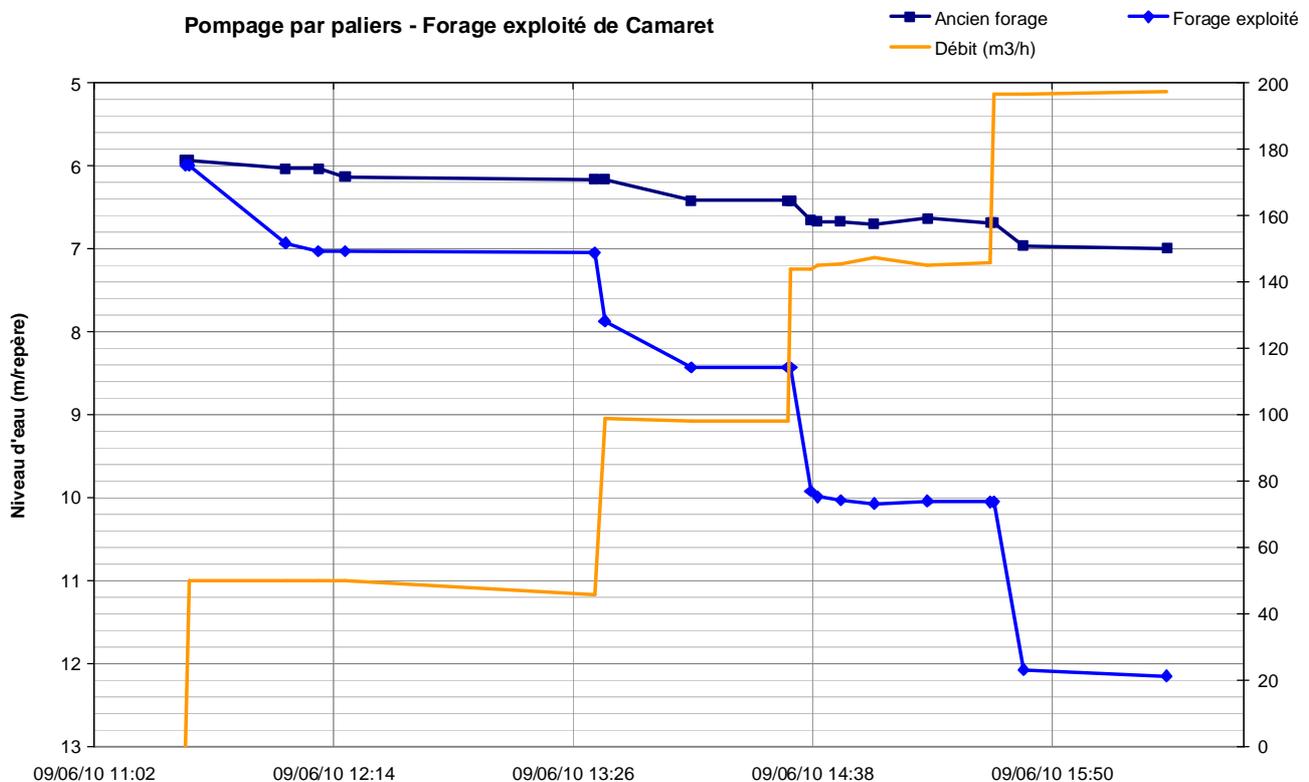
**Figure 53 : évolution du niveau d'eau en fonction du débit de pompage**

- la courbe de l'évolution du niveau dynamique en fonction du débit (**Figure 53**) ;
- la courbe caractéristique de l'ouvrage (**Figure 54**) où nous avons reporté le niveau dynamique dans le forage exploité et dans l'ancien à chaque fin de palier de débit.

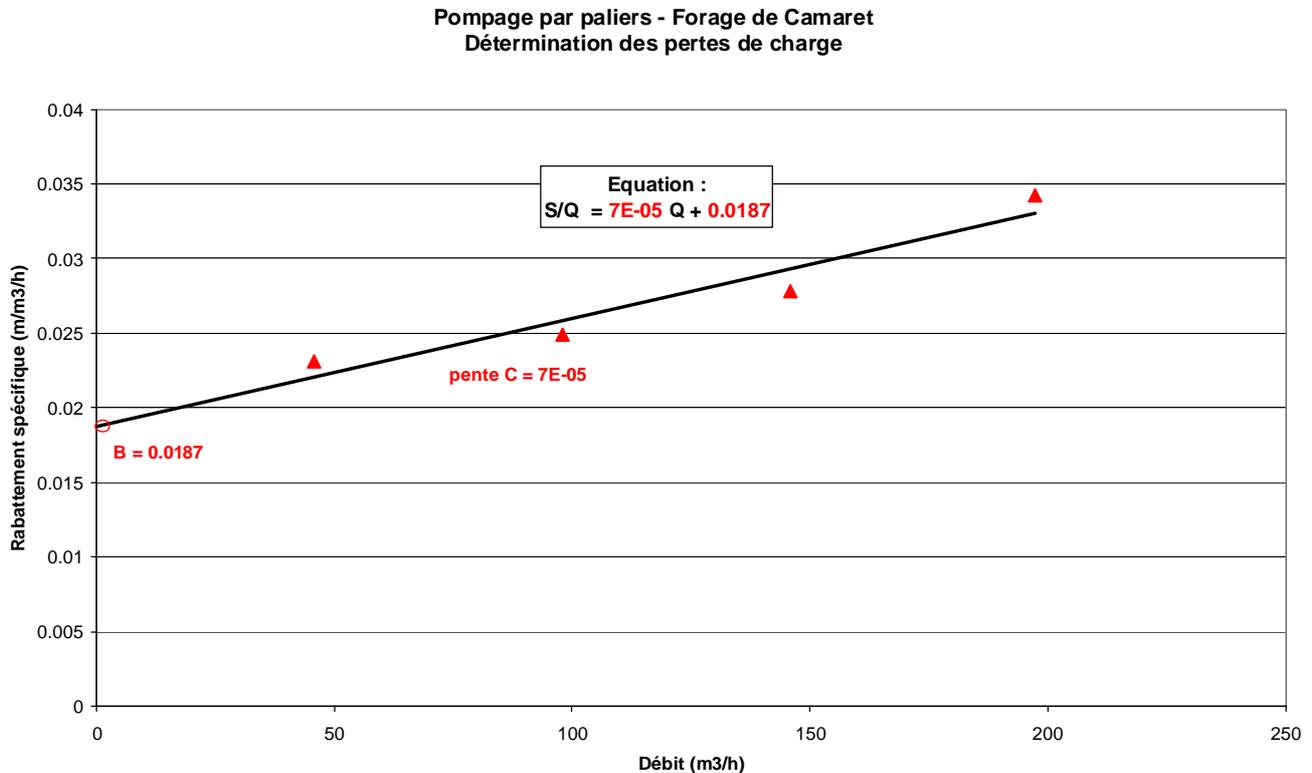
***Figure 55 : Calcul des pertes de charge***

Nous avons tracé la droite des rabattements spécifiques en fonction du débit de pompage pour déterminer les coefficients des pertes de charge (*Figure 55*).

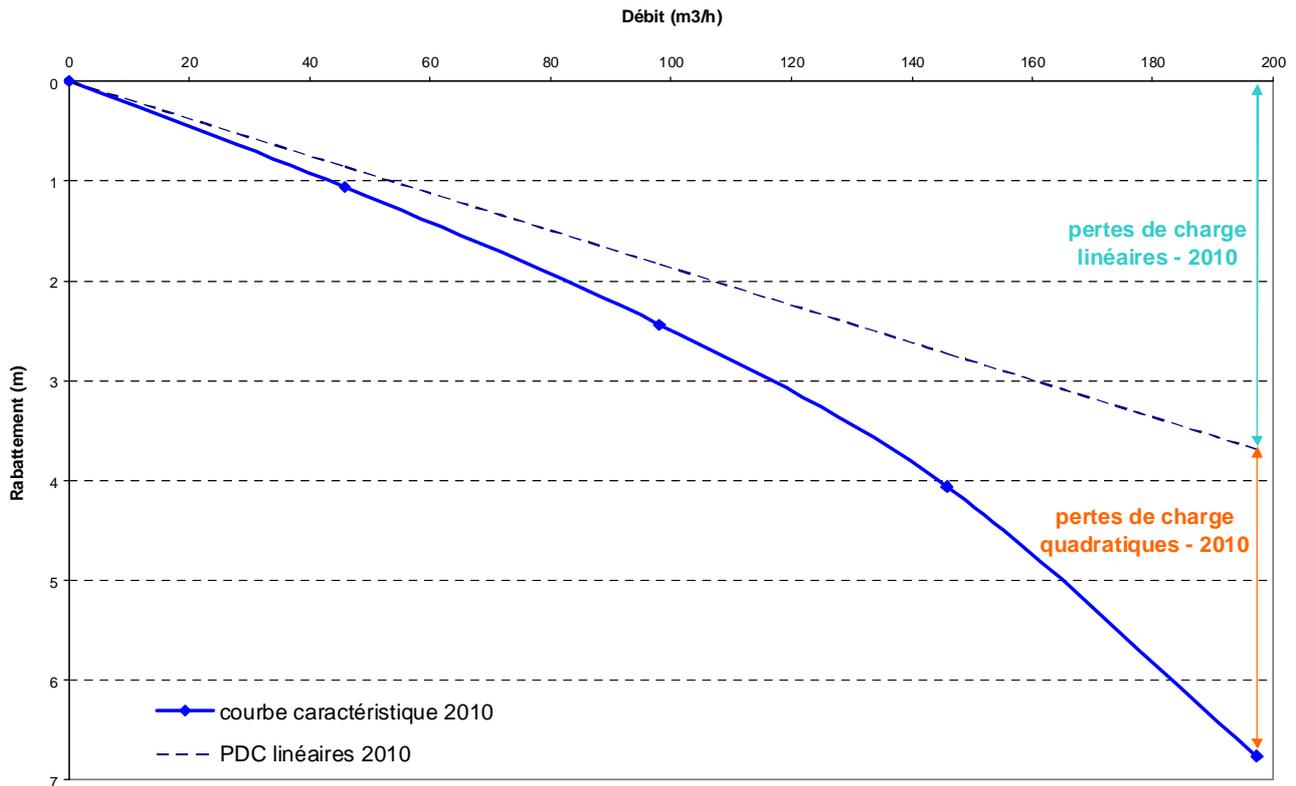
**Figure 56 : Détermination graphique des pertes de charge**

- ✚ 13,9% du rabattement au débit de 45,8 m³/h ;
- ✚ 27,6% du rabattement au débit de 98,1 m³/h ;
- ✚ 36,7% du rabattement au débit de 145,8 m³/h ;
- ✚ 40,3% du rabattement au débit de 197,3 m³/h.

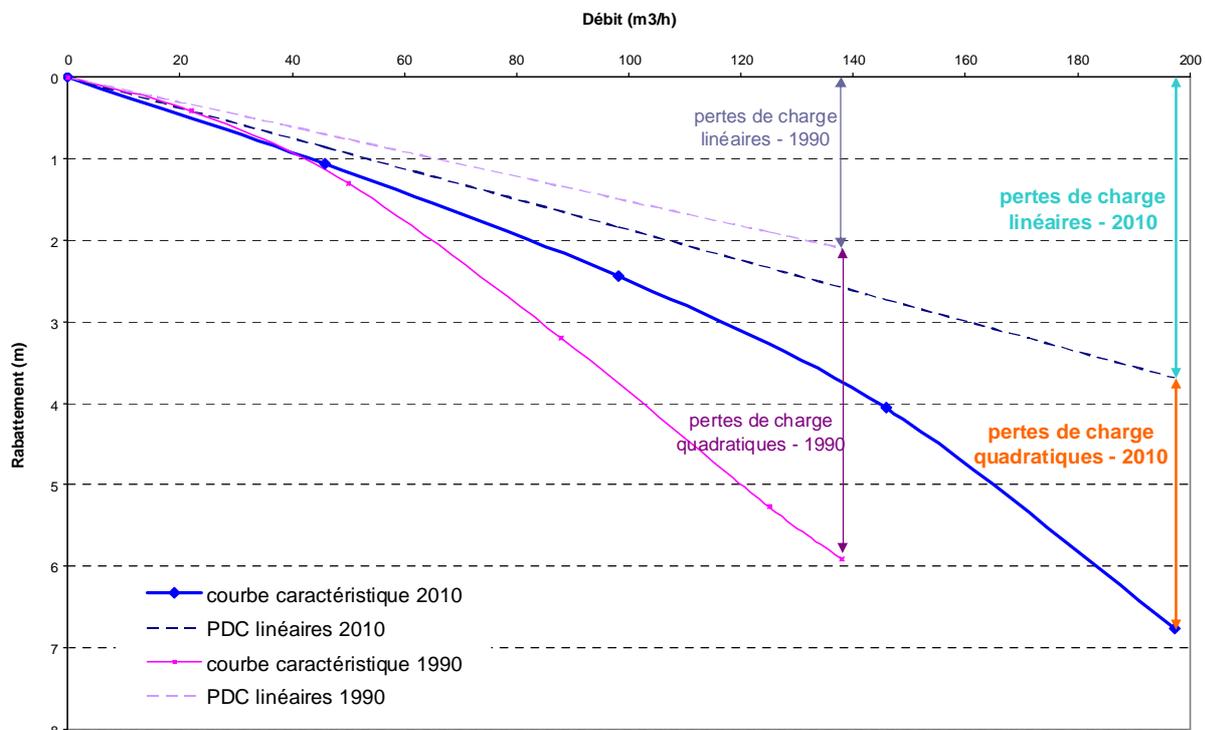
**Figure 57 : Comparaison de la productivité actuelle avec les données d'origine**

La **Figure 57** présente les courbes caractéristiques de l'ouvrage en 1990 et en 2010, ainsi que les courbes caractéristiques amputées des pertes de charge quadratiques liées à l'ouvrage.

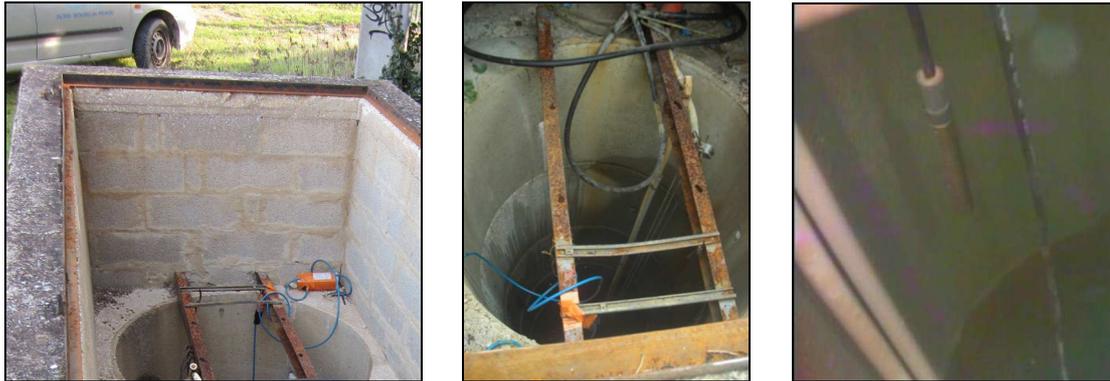
**Figure 58 : Capteur enregistreur de niveau d'eau**

L'objectif était d'apprécier sur une année complète les variations du niveau de la nappe et de préciser les conditions d'exploitation du puits de Camaret.

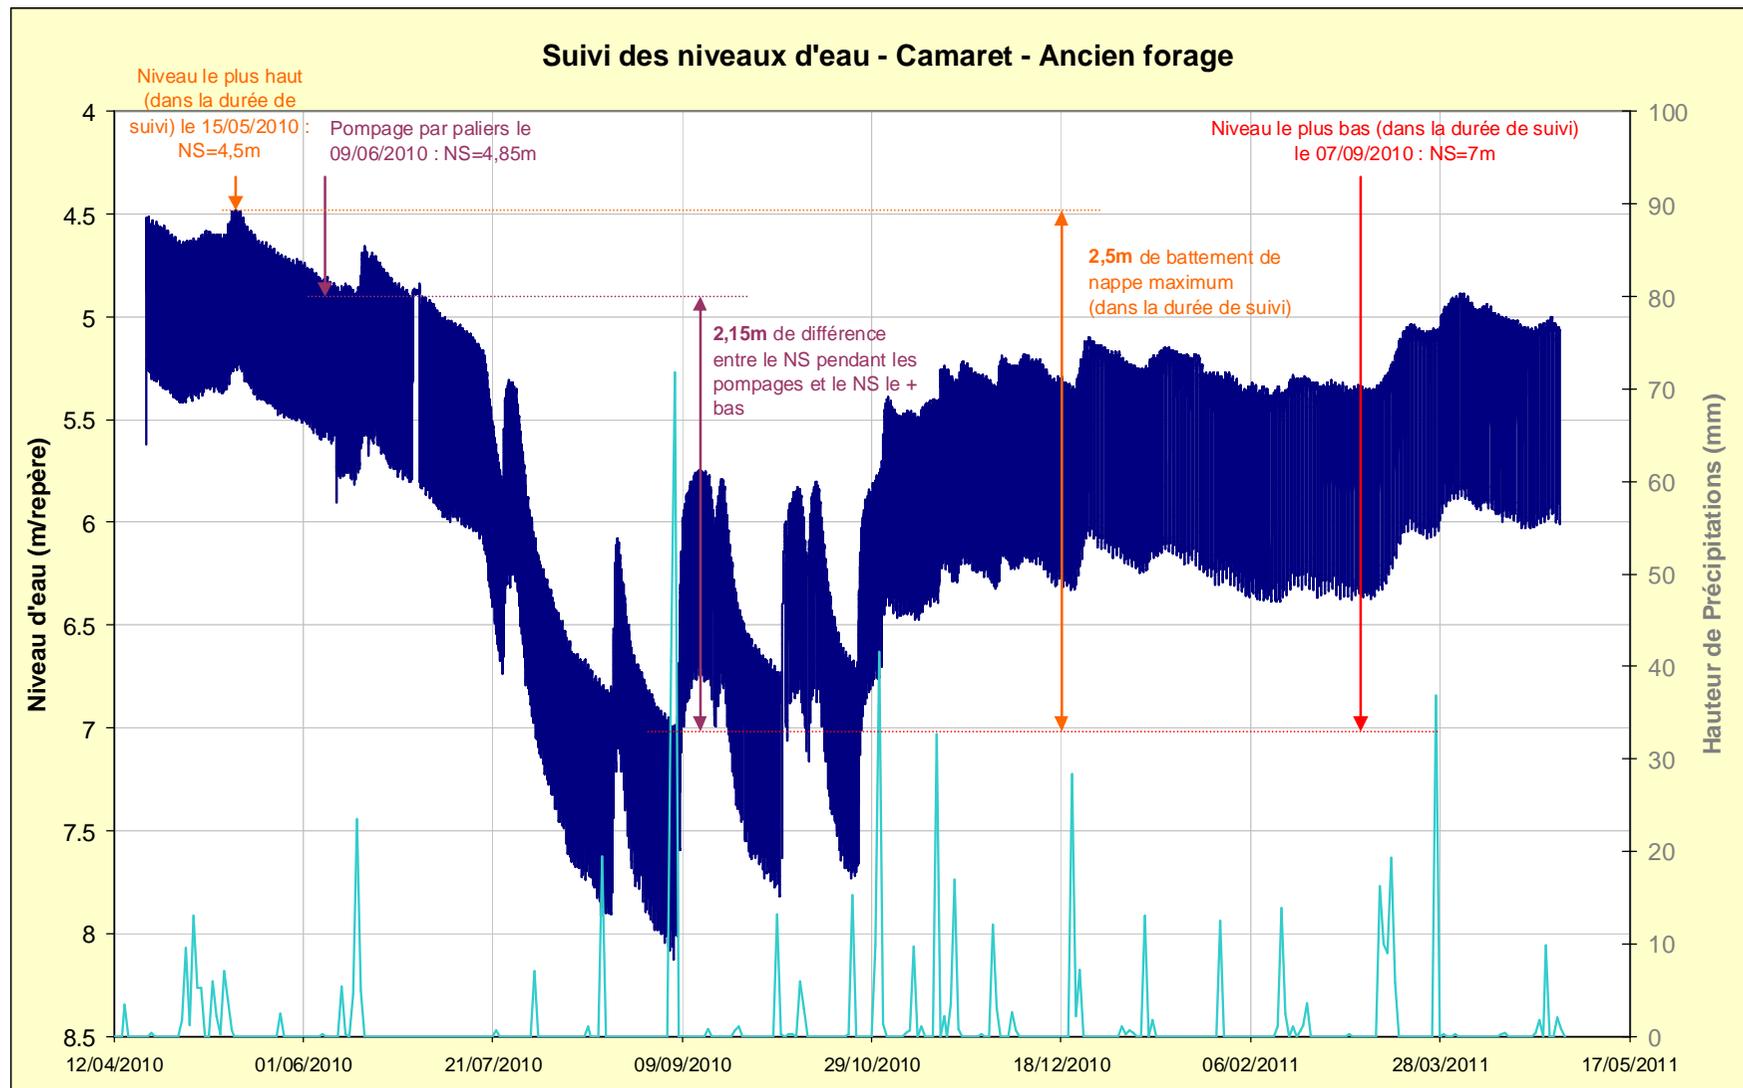
**Figure 59 : Suivi du niveau d'eau dans l'ancien forage de Camaret**

On observe une réponse très rapide de l'aquifère par rapport aux précipitations, comme le montrent les différents pics, notamment lors de l'épisode pluvieux le plus important observé dans la durée de suivi, le 9 septembre 2010. Cette réactivité constitue un indice de vulnérabilité forte du captage et indique un bassin d'alimentation proche.

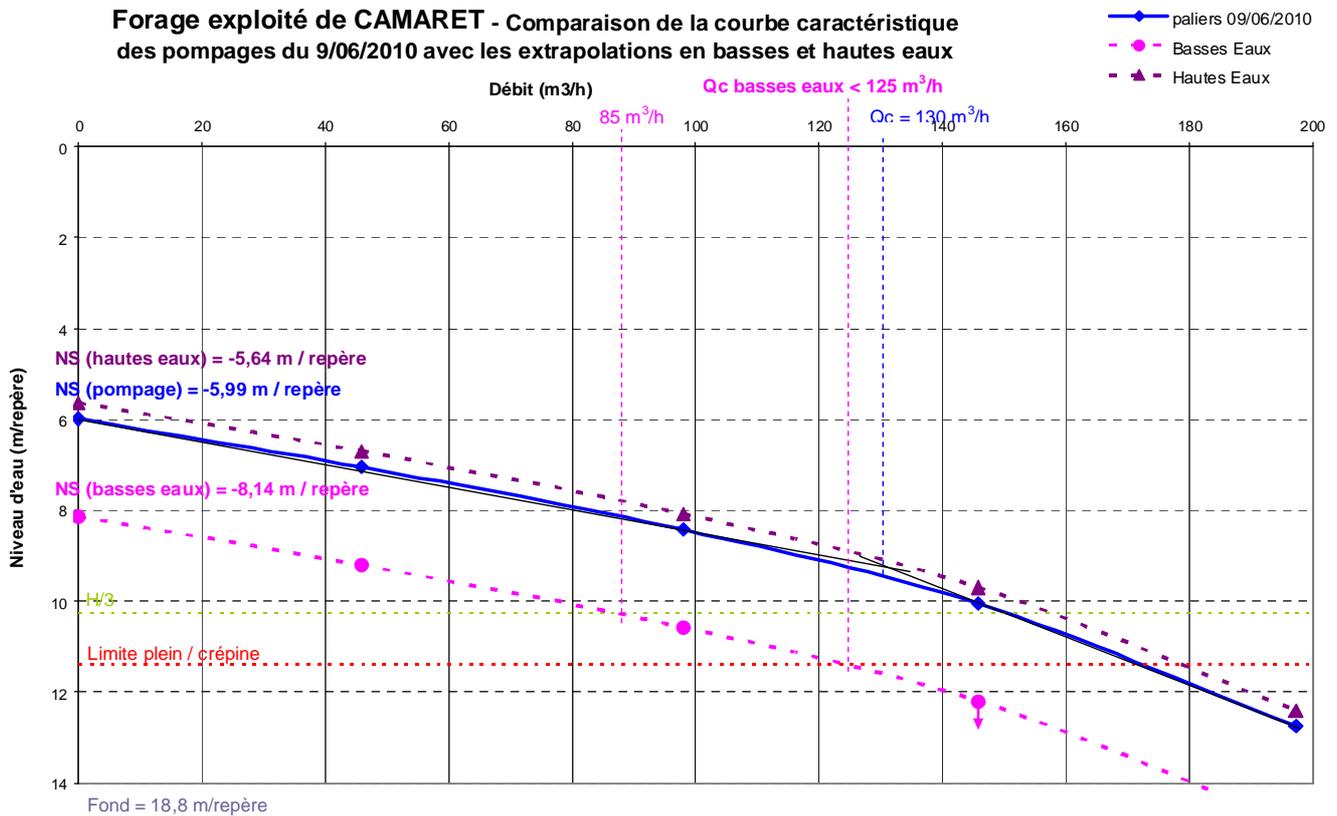
**Figure 60 : Comparaison des courbes caractéristiques du pompage par paliers, en basses et en hautes eaux**

- ✚ Basses eaux : -8,14 m le 07/09/2010 ;
- ✚ Hautes eaux : -5,64 m le 15/05/2010.

Ainsi, une exploitation au débit de 130 m<sup>3</sup>/h au mois de septembre, en basses eaux, entrainerait un dénoyage des crépines. Le **débit maximum d'exploitation admissible par le forage en période de basses eaux**, d'après les données disponibles, est donc de **125 m<sup>3</sup>/h**.

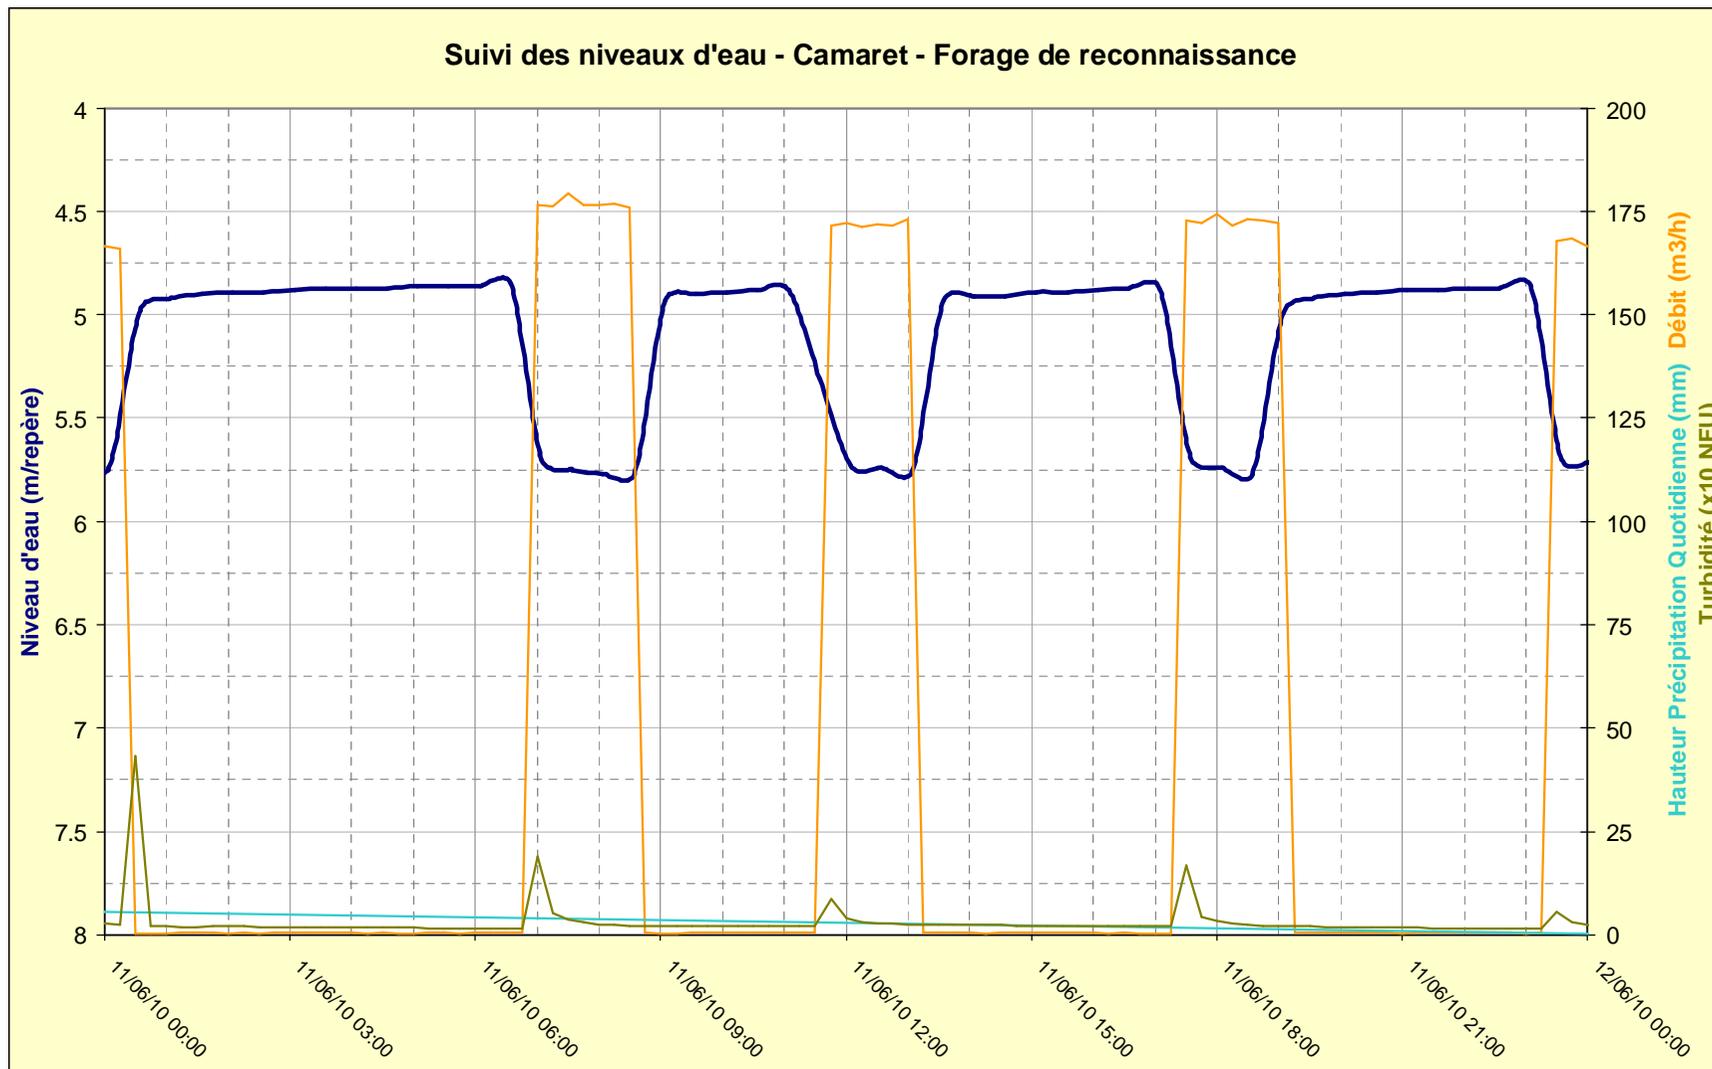
**Figure 61 : Variation du niveau d'eau sur une journée d'exploitation**

Des pics de turbidité (entre 0,8 et 1,8 NTU) sont observés à chaque démarrage de la pompe. La pompe n'étant pas munie d'un variateur de fréquence et étant placée dans les crépines, à chaque démarrage, elle crée probablement des vitesses importantes au droit des crépines, aspirant ainsi des fines, à l'origine des pics de turbidité observés.

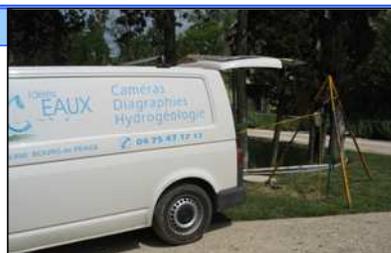
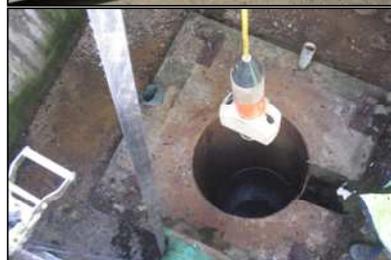
Caméra numérique CCD couleur HYTEC DTR 70 rotative (360°) et bascule sous globe (90°)  
Elle incorpore une source d'éclairage solidaire des mouvements de l'optique composé de deux lampes halogènes de 2 x 5 watts.  
D'un diamètre de 88 mm, pour 800mm de longueur, elle peut permettre d'inspecter des forages jusqu'à 1000 mètres de profondeur et des drains horizontaux. Dans les forages, des éclairages supplémentaires de 2 x 35 watts (VSE 45-2) sont ajoutés quand le diamètre de passage est supérieur à 270 mm.  
Dans les forages, la caméra descend au bout d'un câble coaxial déroulé depuis un treuil électrique TR 350 et renvoyé par une poulie au droit du forage.  
La régie de contrôle VSR 35 est en place dans un fourgon d'où est piloté l'ensemble. L'inspection est télévisée sur un moniteur régie et sur un écran LCD 36 cm avec enregistrement sur disque dur HDD.  
Depuis ce disque dur, l'enregistrement est gravé sur DVD. A partir de ce dernier, des photos peuvent ensuite être extraites lors du traitement. En incrustation sur les photos et les enregistrements DVD sont indiqués les indications de profondeur, ou de progression.

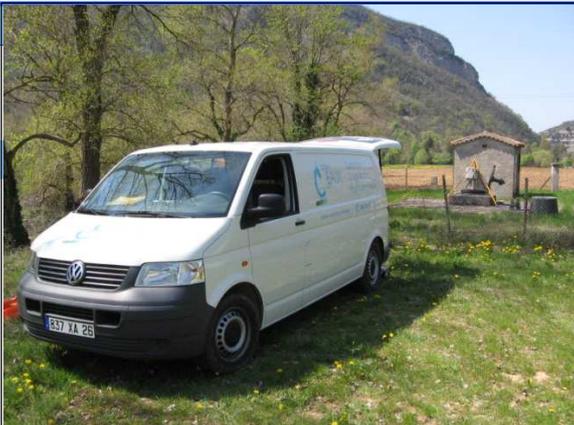
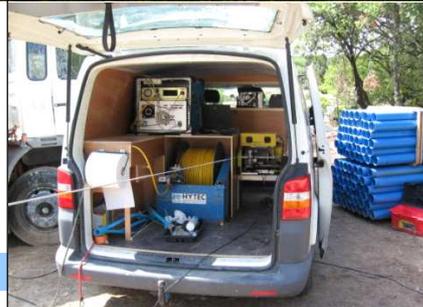
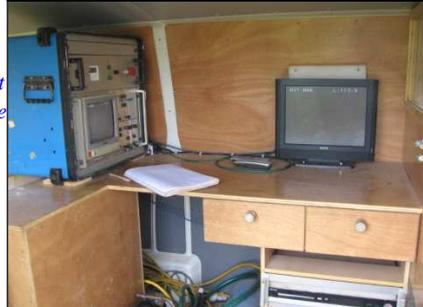
### ATELIER MOBILE VOLKSWAGEN TRANSPORTEUR / TREUIL HYTEC 350 / REGIE DE CONTRÔLE VS35

<b>GENERALITES :</b>	
<p><i>Fourgon 4*4 VOLKSWAGEN TRANSPORTEUR Treuil HYTEC TR 350 Régie de contrôle VS 35</i></p>

* <u>Puissance moteur</u> : 0,245 Kw - 230 Vca - 50 Hz	
* <u>Effort de traction max</u> : 100 daN	
* <u>Vitesse</u> : 0-20 m/min

* <u>Poids</u> : 130 avec 350 m câble	
* <u>Dimensions</u> : 1000*800*700 mm	
* <u>Collecteur tournant</u>	
* <u>Limiteur de couple mécanique</u>	
* <u>Compteur électronique de profondeur</u>	
<b>Caractéristiques techniques de la régie :</b>

* <u>Retransmission</u> : Moniteur couleur PAL/SECAM Tube trinitron 22cm - Définition 250 lignes + Ecran LCD 36 cm

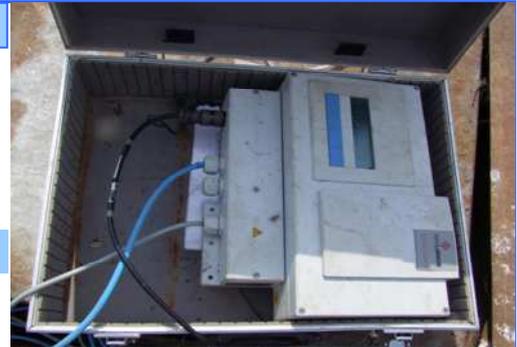
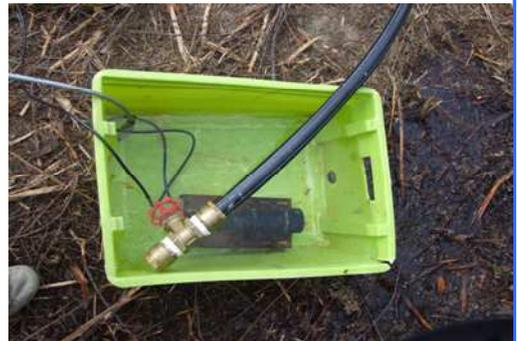
**Annexe 8 : Sonde multi paramètres HANNA HI9828**

t-line : 0.00.....1000 FNU
