COMMUNE DE COUSTOUGES  
(PYRÉNÉES-ORIENTALES)

Disponibilité en eau

et mesures de protection à mettre en œuvre autour des sources  
de Provadona, des Fontettes, du Pont et de la Fount del Roc

Avis hydrogéologique définitif

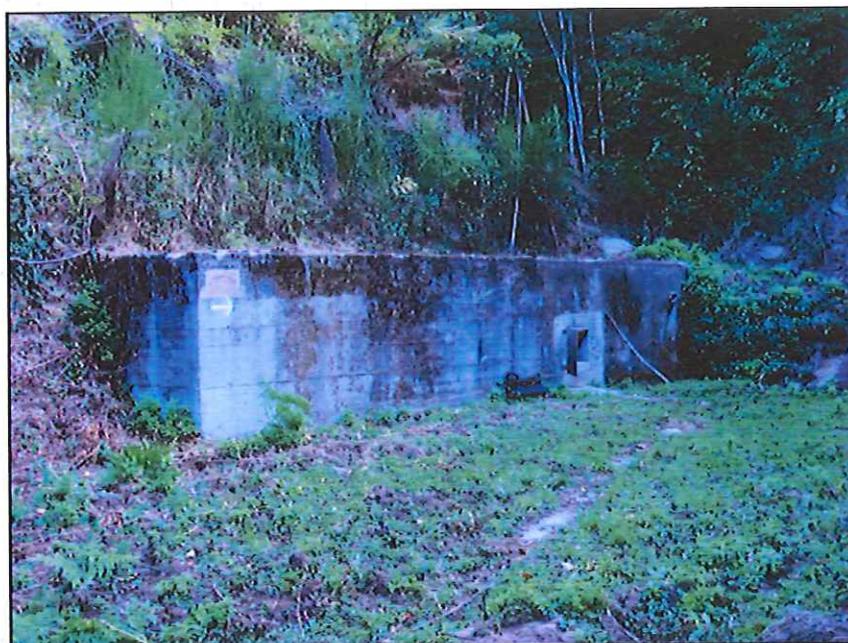
Il se présente par un bâti ancien, en béton, long de 8 m, adossé au relief et comportant une petite ouverture de 0,35 m x 0,40 m, munie d'une porte métallique cadénassée, non étanche. Cette ouverture débouche sur une petite salle de 1 m de côté limitée latéralement par des galets ronds roulés et au fond de laquelle le rocher fissuré laisse s'écouler un débit de 410 l/h le 21 septembre 2012 (mesure dans le regard enterré à 10 m du captage). Il s'agit de la

seule partie pénétrable du captage ; le reste du terrain, masqué par la construction béton, n'est pas accessible.

En partie NE du bâti (à droite en regardant l'ouvrage de face), à environ 1 m de hauteur, débouche un tube Ø 100 mm PVC, ouvert (non grillagé), se prolongeant sur environ 1 m dans la construction et à l'extrémité duquel on aperçoit difficilement des galets comparables à ceux observés dans le captage. La fonction de ce tube n'est pas clairement définie (captage d'une venue adossée au rocher, en charge lors des épisodes pluvieux importants ?).

A l'angle NE, au pied du bâti, quelques suintements se regroupent pour former un petit écoulement à peine perceptible et rapidement infiltré dans le tapis de feuilles et brindilles.

Impression d'ensemble mitigée : bâti en plutôt bon état général malgré son âge avancé mais quelques défauts et détériorations donnent une image de dégradation, encore limitée.

L'ouvrage présente des défauts mineurs faciles à corriger : étanchéité de la porte d'accès ; petites brèches dans le bâti béton, tuyau PVC à l'extrémité Est du bâti dont le rôle est flou (aération ?).

Le captage devra faire l'objet de petites retouches destinées à améliorer sa protection sanitaire :

- porte d'accès à remplacer par un dispositif rigoureusement étanche ;
- réalisation d'une aération anti-insectes ;
- la canalisation de l'angle NE dont l'origine et le rôle ne sont pas établis sera retirée ; orifice fermé par un bouchon ciment ;

- les petites imperfections de la construction (fissures et dégradation mineures) sont à reprendre ;
- le regard sera surélevé de mini. 0.3 m et muni d'un capot étanche à bords recouvrants ; trop-plein à équiper d'un grillage anti-insectes ;
- remplacement de la canalisation fuyarde entre captage et regard.

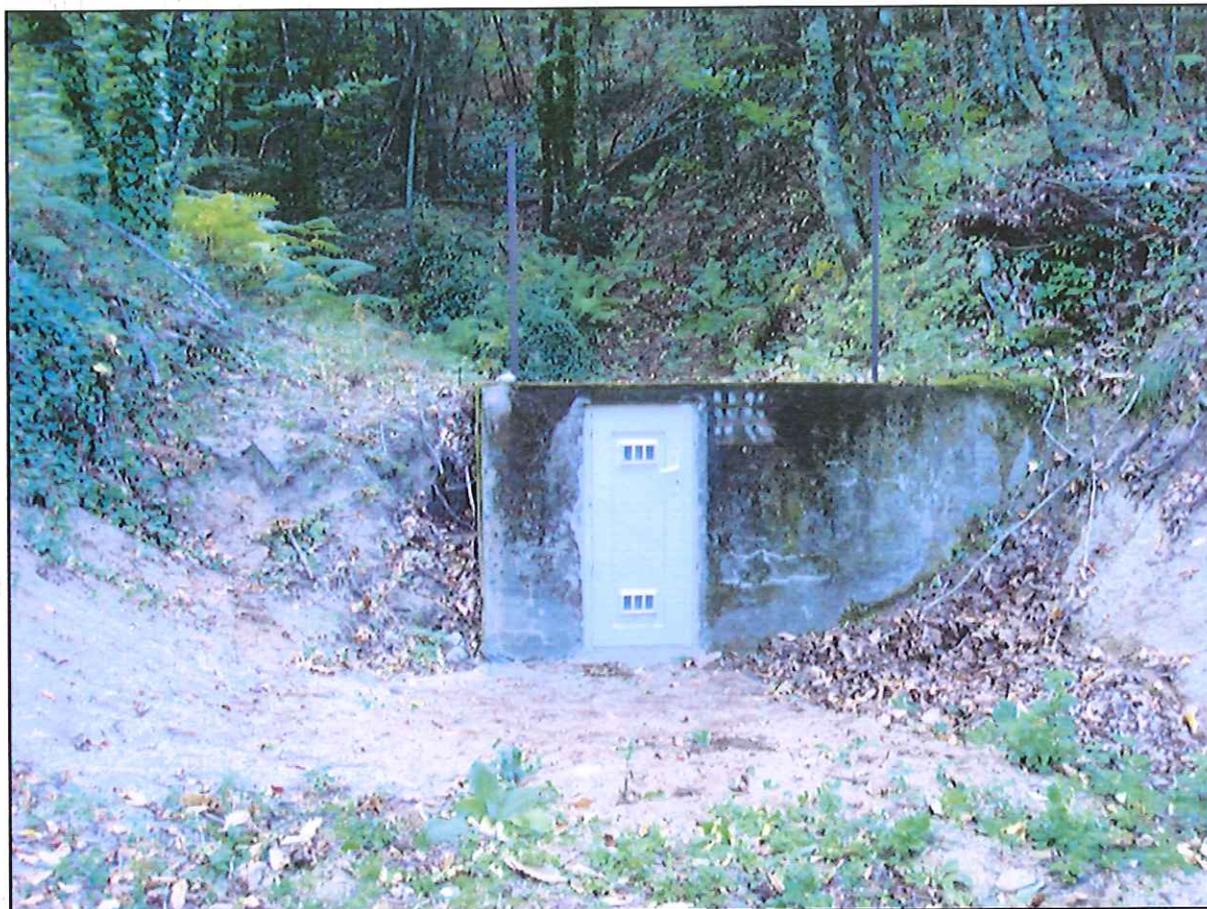
Le captage est bâti dans l'axe même du Correc de les Fontettes ; construction semi-enterrée, haute de 2,5 m, fermée par une porte récemment remplacée, étanche.

A l'intérieur, 1 bassin de décantation, suivi d'un bassin de mise en charge comprenant le départ vers le réservoir, puis un pied-sec avec les vannes et la canalisation d'arrivée du captage de Provadona.

A noter que dans le second bac, débouche latéralement un petit tuyau dont l'origine n'est pas connue.

En fait, la construction ne constitue pas le captage proprement dit ; elle reçoit les eaux d'un tube PVC Ø 60 mm suivi sur 6 m en amont et prolongé par un drain sur 70 m dans le lit du cours d'eau (à sec lors de notre visite, et sans doute en eau uniquement au moment des précipitations). Le drain est peu visible, à l'intérieur d'une tranchée mal protégée par des dalles béton dégradées, peu ou pas jointives. L'intérieur de cette tranchée est rempli de feuilles, sable, brindilles. Pas d'éléments d'information sur le drain lui-même (composition, nature).

La zone supposée correspondre à l'extrémité amont de ce drain est constituée par un petit seuil béton barrant le cours d'eau et à l'amont duquel on remarque une forte proportion de matériaux sableux. Des lambeaux de grillage suggèrent une ancienne zone de protection.

Le captage proprement dit est très exposé, sans aucune protection et difficile à protéger. Drain de caractéristiques non connues ; origine incertaine.

Une exception : la source de Fontettes, dont le mode de captage (drain très superficiel dont l'origine est mal connue) ne permet pas d'envisager une protection sanitaire satisfaisante. Ce handicap, conjugué à un débit très limité en période ordinaire -et nul en étiage- confèrent au captage un intérêt très médiocre et invitent à le retirer du système de production d'eau de la commune.

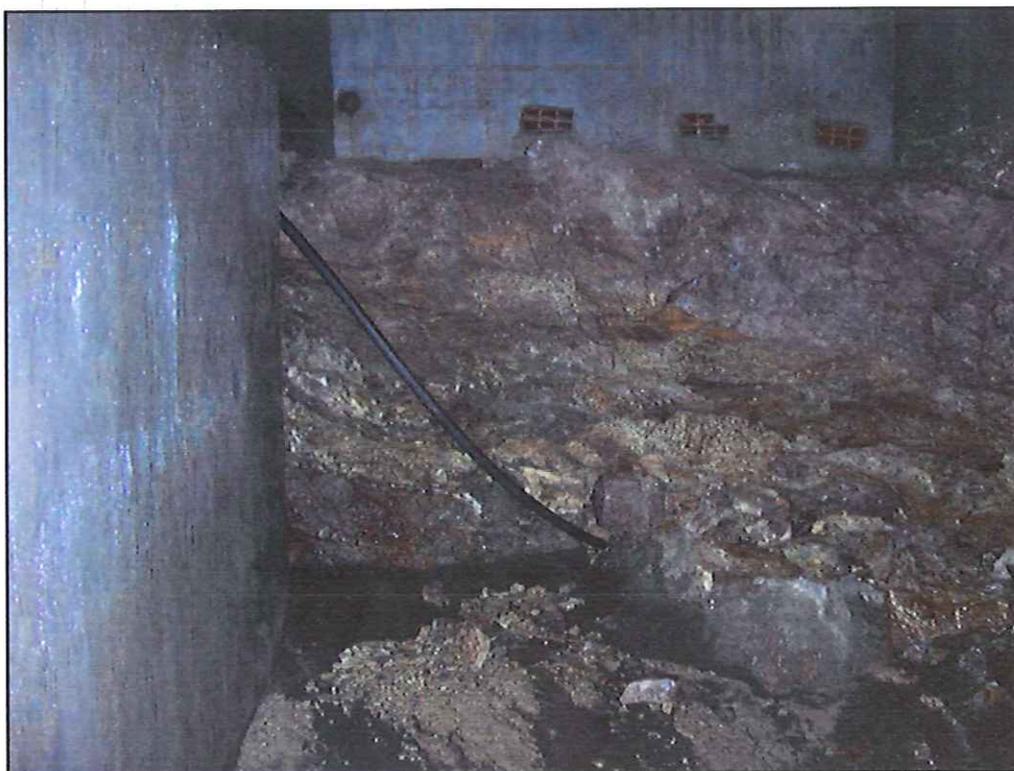
Le captage est souterrain, accessible par un puits de 2,8 m de profondeur (y compris margelle de 0,7 m/TN) débouchant sur une galerie longue de 4,6 m, bâti sur toutes ses faces à l'exception de l'extrémité ouest, où le rocher est laissé nu sur la quasi-totalité de la face.

Venues diffuses dans les fissures du rocher, plutôt en partie supérieure, collectées par un plan incliné et dirigées vers un bassin de décantation et de mise en charge de la conduite portant l'eau au réservoir, distant de 80 m de l'autre côté du ruisseau.

A noter à la partie supérieure, 3 briques creuses, un orifice circulaire, et en partie latérale un départ de galerie interrompu après quelques décimètres et duquel sort un tuyau type "Plymouth", sec lors de notre visite.

Des radicelles sont remarquées dans les principales fissures.

Le captage est muni d'un tampon cadénassé, en bon état, mais non étanche.

Aération à protéger par un grillage moustiquaire.

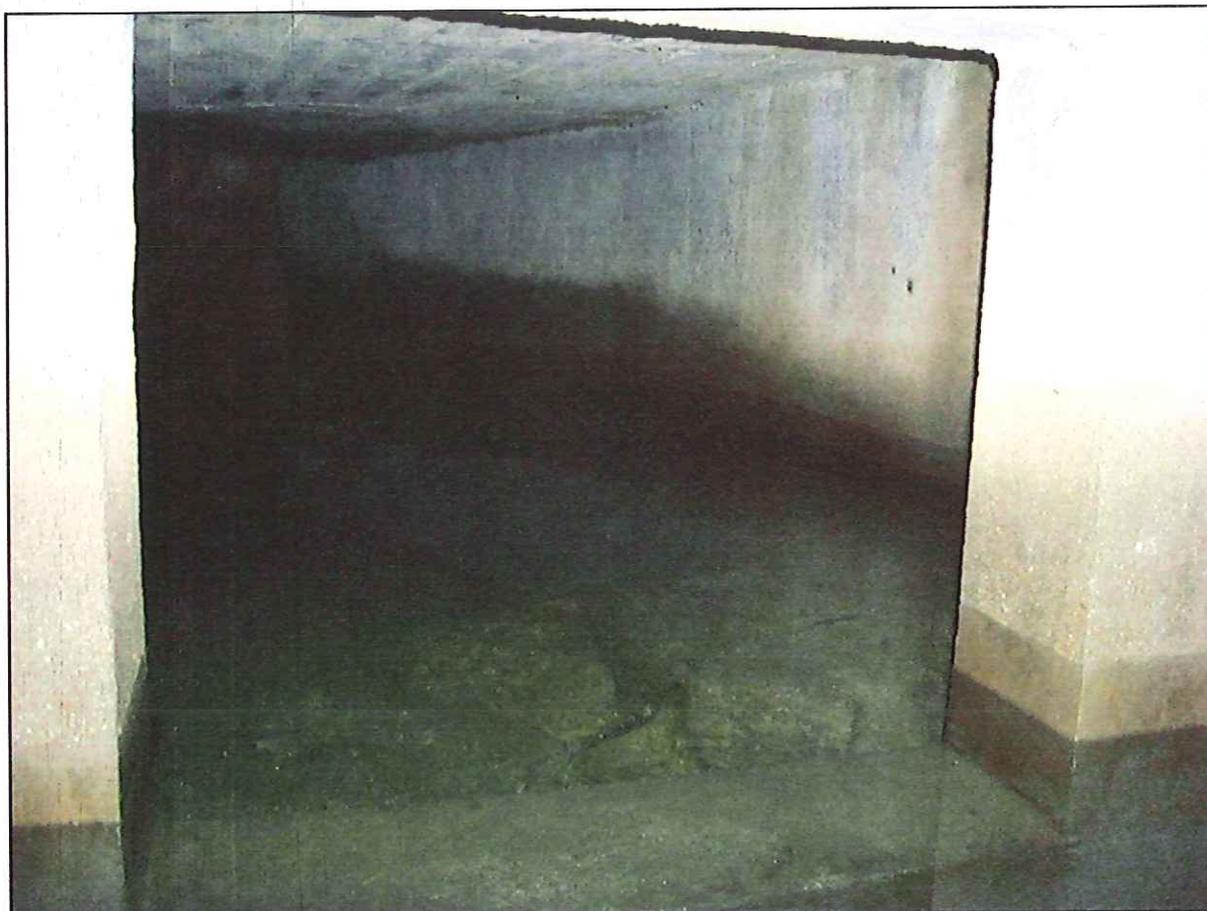
Le captage est situé en bordure de la Ribera de Vilaroja en zone inondable, mais mis hors d'eau grâce à une margelle 1,6 m au-dessus du terrain naturel.

L'ouvrage est enterré, accessible par un puits débouchant sur un plan d'eau correspondant au bassin de décantation et au pied sec -visiblement non isolé car totalement noyé- comprenant la vanne de départ vers le réservoir.

Latéralement une ouverture de 0,85 m x 0,60 m débouche sur une galerie profonde de 5 m au fond rocheux, parois latérales bétonnées. Le(s) griffon(s) n'est (ne sont) pas visible(s) ; aucune information fournie.

Le captage est en plutôt bon état, muni d'un tampon cadénassé, non étanche.

Aération à protéger par un grillage moustiquaire.

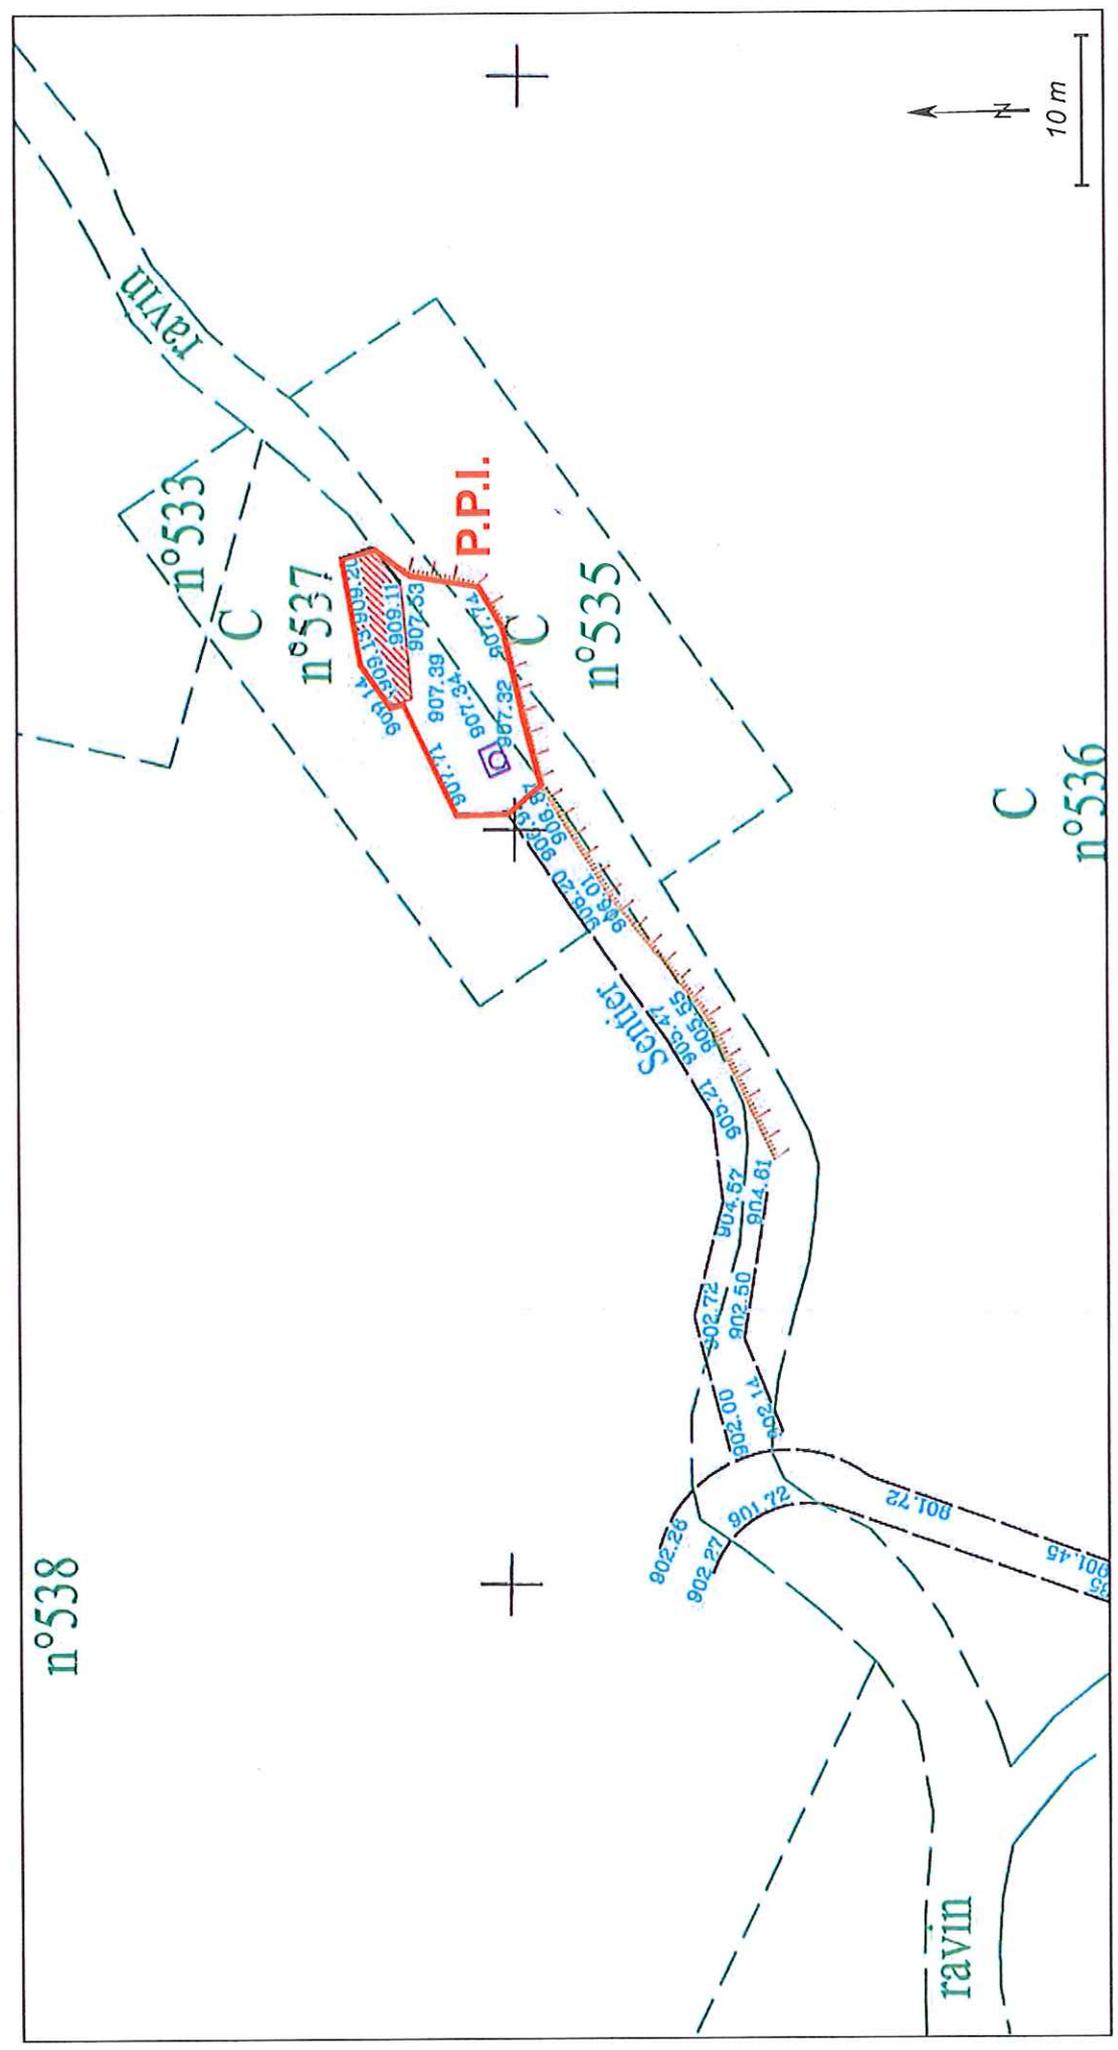
Figure 5

### Limites du périmètre de protection immédiate de la source de Provadona

échelle 1/500 - extrait fond topographique GEOPOLE

Il correspond à la surface actuellement grillagée à cheval sur les parcelles C 535 et C 537.

Cette aire inclut le regard à 10 m en aval du captage.

Le périmètre sera solidement clôturé -grillage actuel à réformer- sur une hauteur de 2 m (+ 0,3 m enterré) et muni d'un portail fermant à clef. Accès réservé aux seules personnes chargées de l'entretien et la surveillance du captage et des équipements.

A l'intérieur, aucune activité autre que celles destinées à l'exploitation du captage n'est admise. Aucun dépôt ou stockage.

Les eaux de ruissellement en provenance de l'amont seront détournées et l'aire contenue dans le périmètre devra présenter un profil régulier empêchant la stagnation de l'eau.

L'exploitant veillera au maintien d'une végétation rase, sans arbres ni arbustes. Usage de fertilisants et produits phytosanitaires strictement interdit.

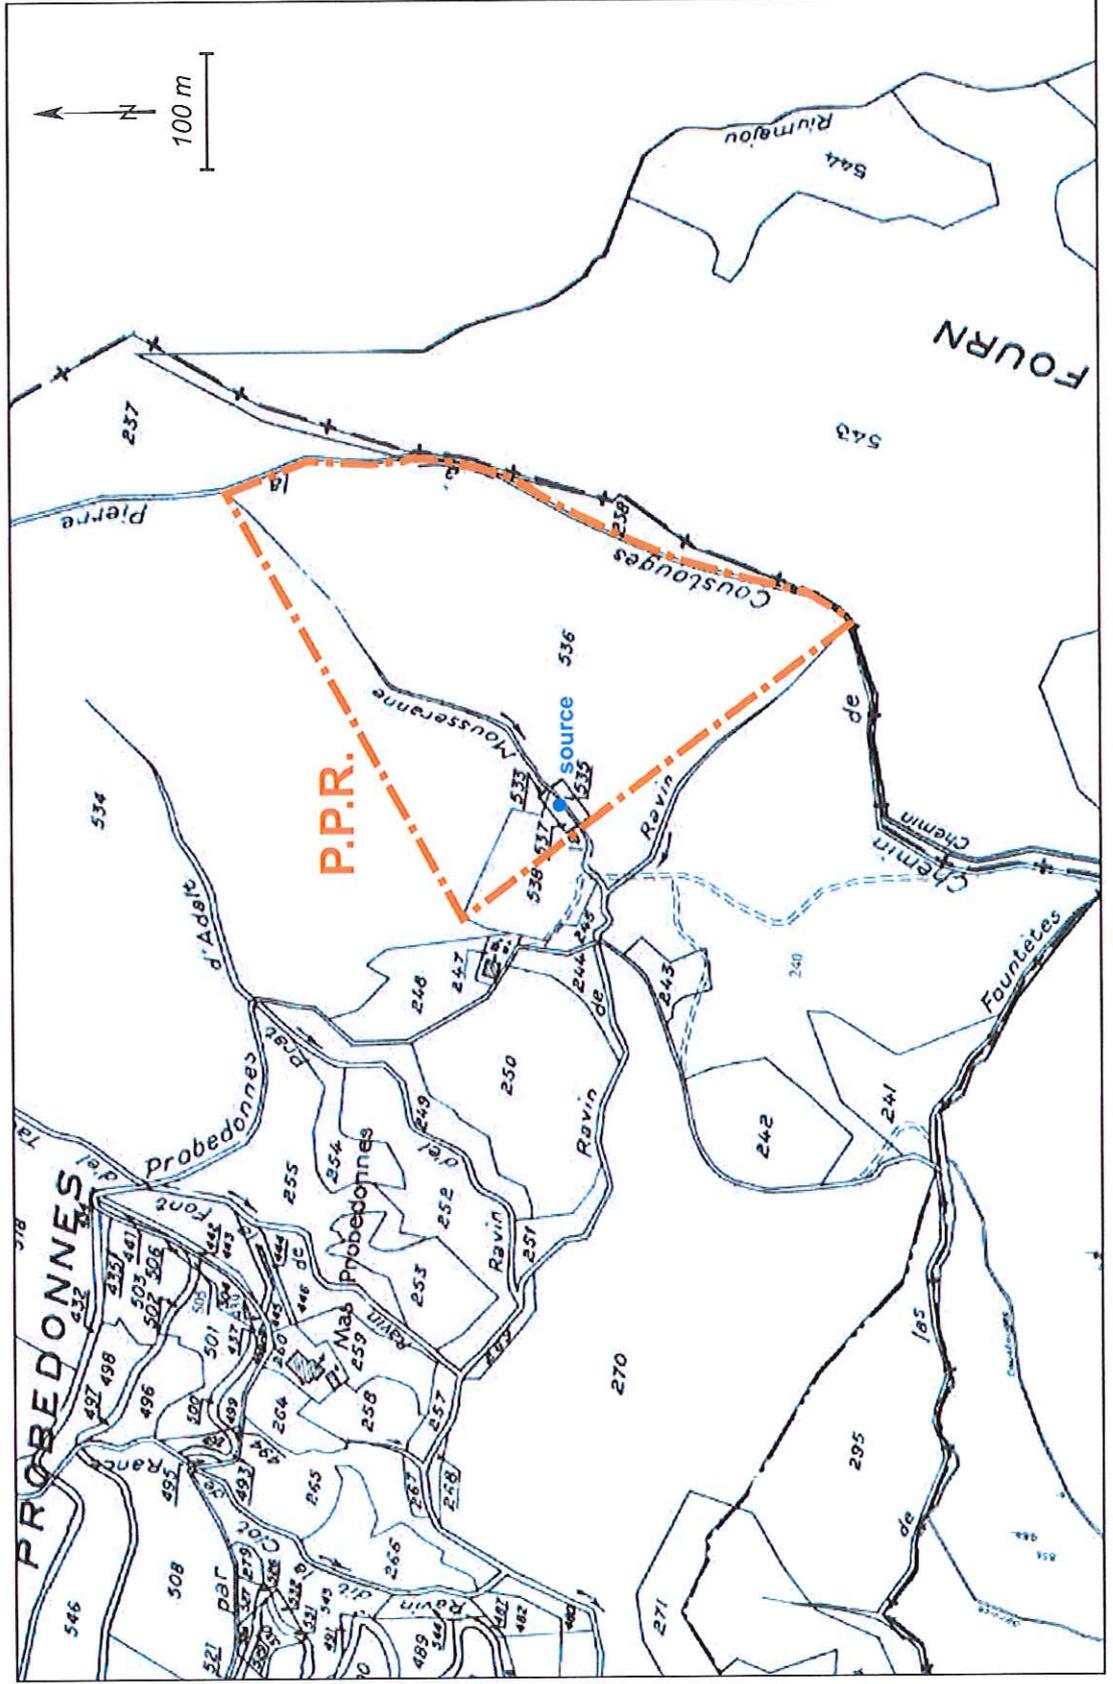
Figure 6

### Limites du périmètre de protection rapprochée de la source de Provadona

échelle 1/6.500 - assemblage cadastral, communes de Coustouges et Saint-Laurent-de-Cerdans, sections A1 et C2

En raison du caractère peu profond de la ressource, du relief prononcé, le PPR est assimilé à l'aire d'alimentation, de petite taille.

Il s'agit d'une zone de forêt sans aucune habitation, activité agricole ou industrielle. Les prescriptions ne modifient en rien les occupations actuelles mais elles sont établies pour se prémunir d'éventuelles modifications dans l'occupation des sols ou dans les activités.

A l'intérieur de ce périmètre, seront interdits :

- la construction de routes à l'exception de piste pour l'éventuelle exploitation de la forêt,
- l'extraction de matériaux,
- les installations classées,
- la création de forages puits ou captage de source sauf en renfort ou substitution du captage actuel,
- le stockage et dépôt de toute nature,
- la construction d'habitation,
- la pose de canalisation,
- les dispositifs de traitement non collectif des eaux usées domestiques,
- les activités agricoles,
- les équipements susceptibles de favoriser la concentration d'animaux (abreuvoirs, mangeoires, abris),
- l'épandage d'effluents,
- l'utilisation de produits phytosanitaires,
- la création de cimetière ou d'inhumation privée.

L'éventuelle exploitation de la forêt devra respecter les interdictions ci-dessus énoncées. Les coupes claires seront interdites et les déboisements seront immédiatement suivis de reboisement. Le chantier devra comporter un plan spécifique portant sur la gestion des produits polluants (hydrocarbures et lubrifiants en particulier) et soumis à l'agrément de l'administration qui pourra solliciter l'avis de l'hydrogéologue agréé.

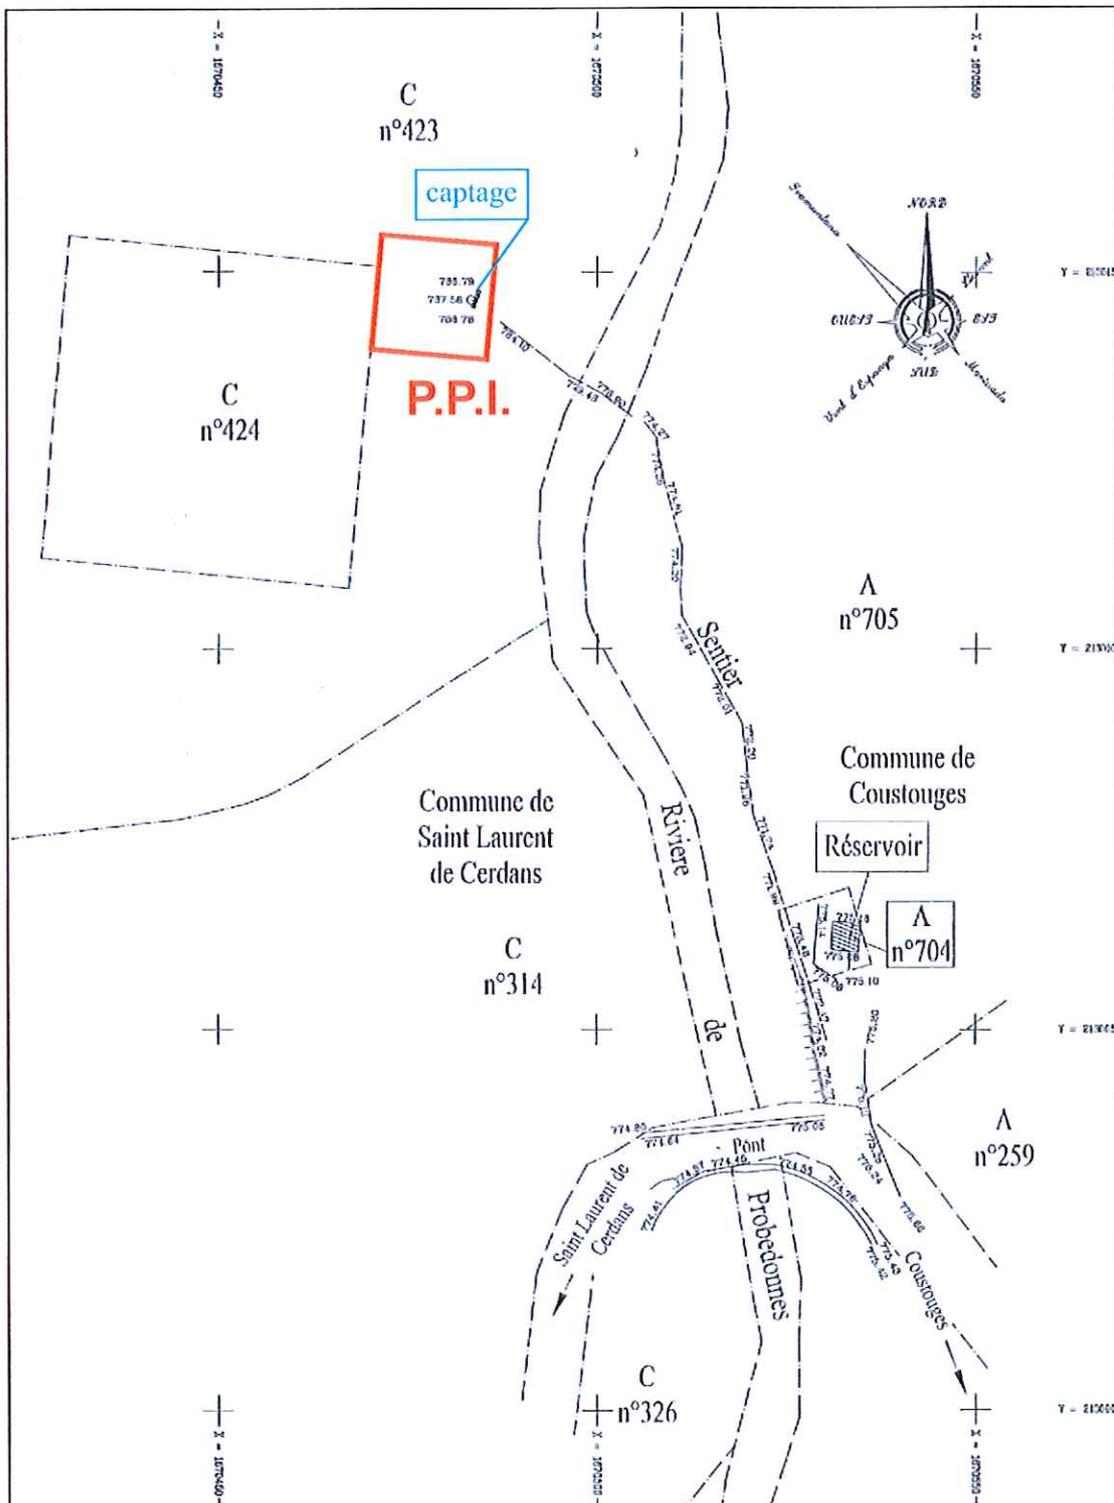
Figure 7

Limites du périmètre de protection immédiate de la source du Pont  
échelle 1/1.000 - extrait plan topographique GEOPOLE

Un lever géomètre récent a révélé que le captage est situé à l'extérieur de la parcelle C 424, propriété communale censée correspondre au périmètre de protection immédiate proposé en 1966.

Le PPI définitif est un carré de 15 m de côté dont la limite Ouest est mitoyenne de la C 424. Il sera centré sur le captage dans le sens N-S ; la limite Est (aval) sera distante de 3 m du puits d'accès et la limite Ouest (amont) de 12 m.

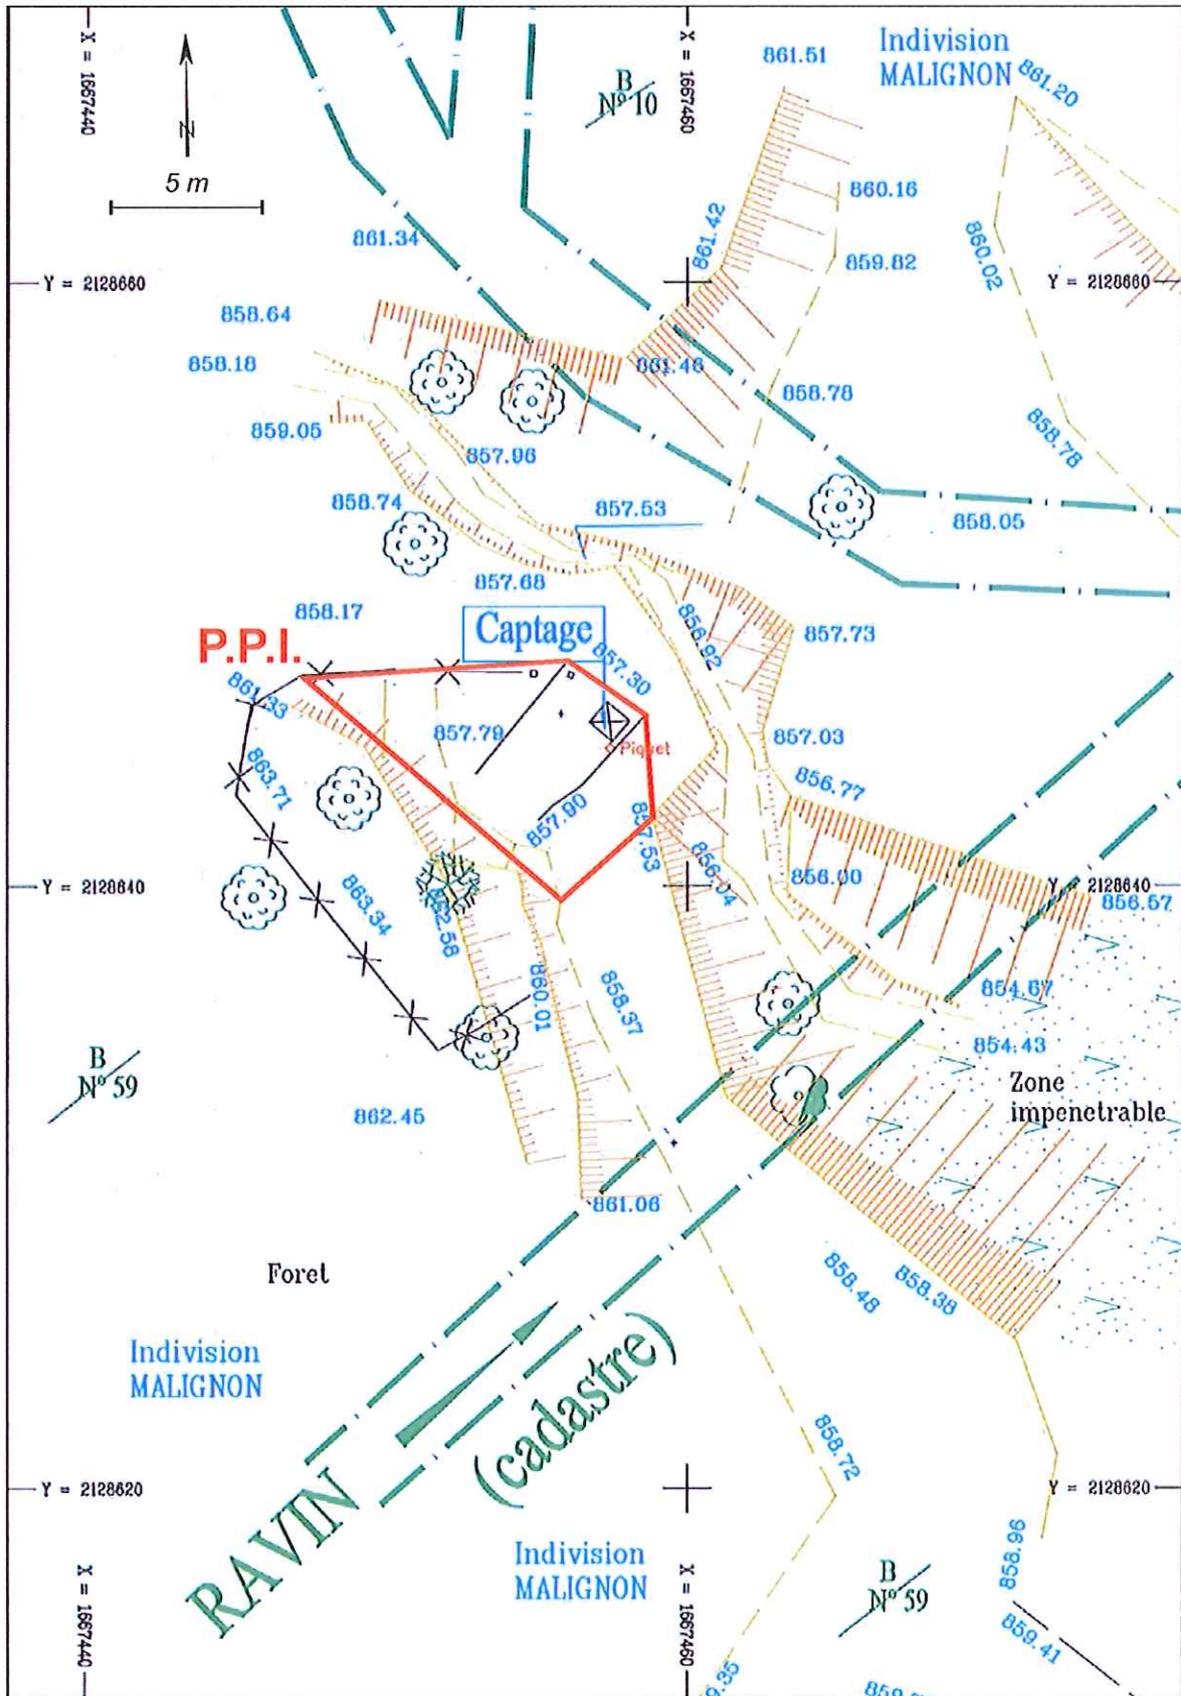
Figure 9

Limites du périmètre de protection immédiate de la source de Fount del Roc  
échelle 1/250 - extrait plan topographique GEOPOLE

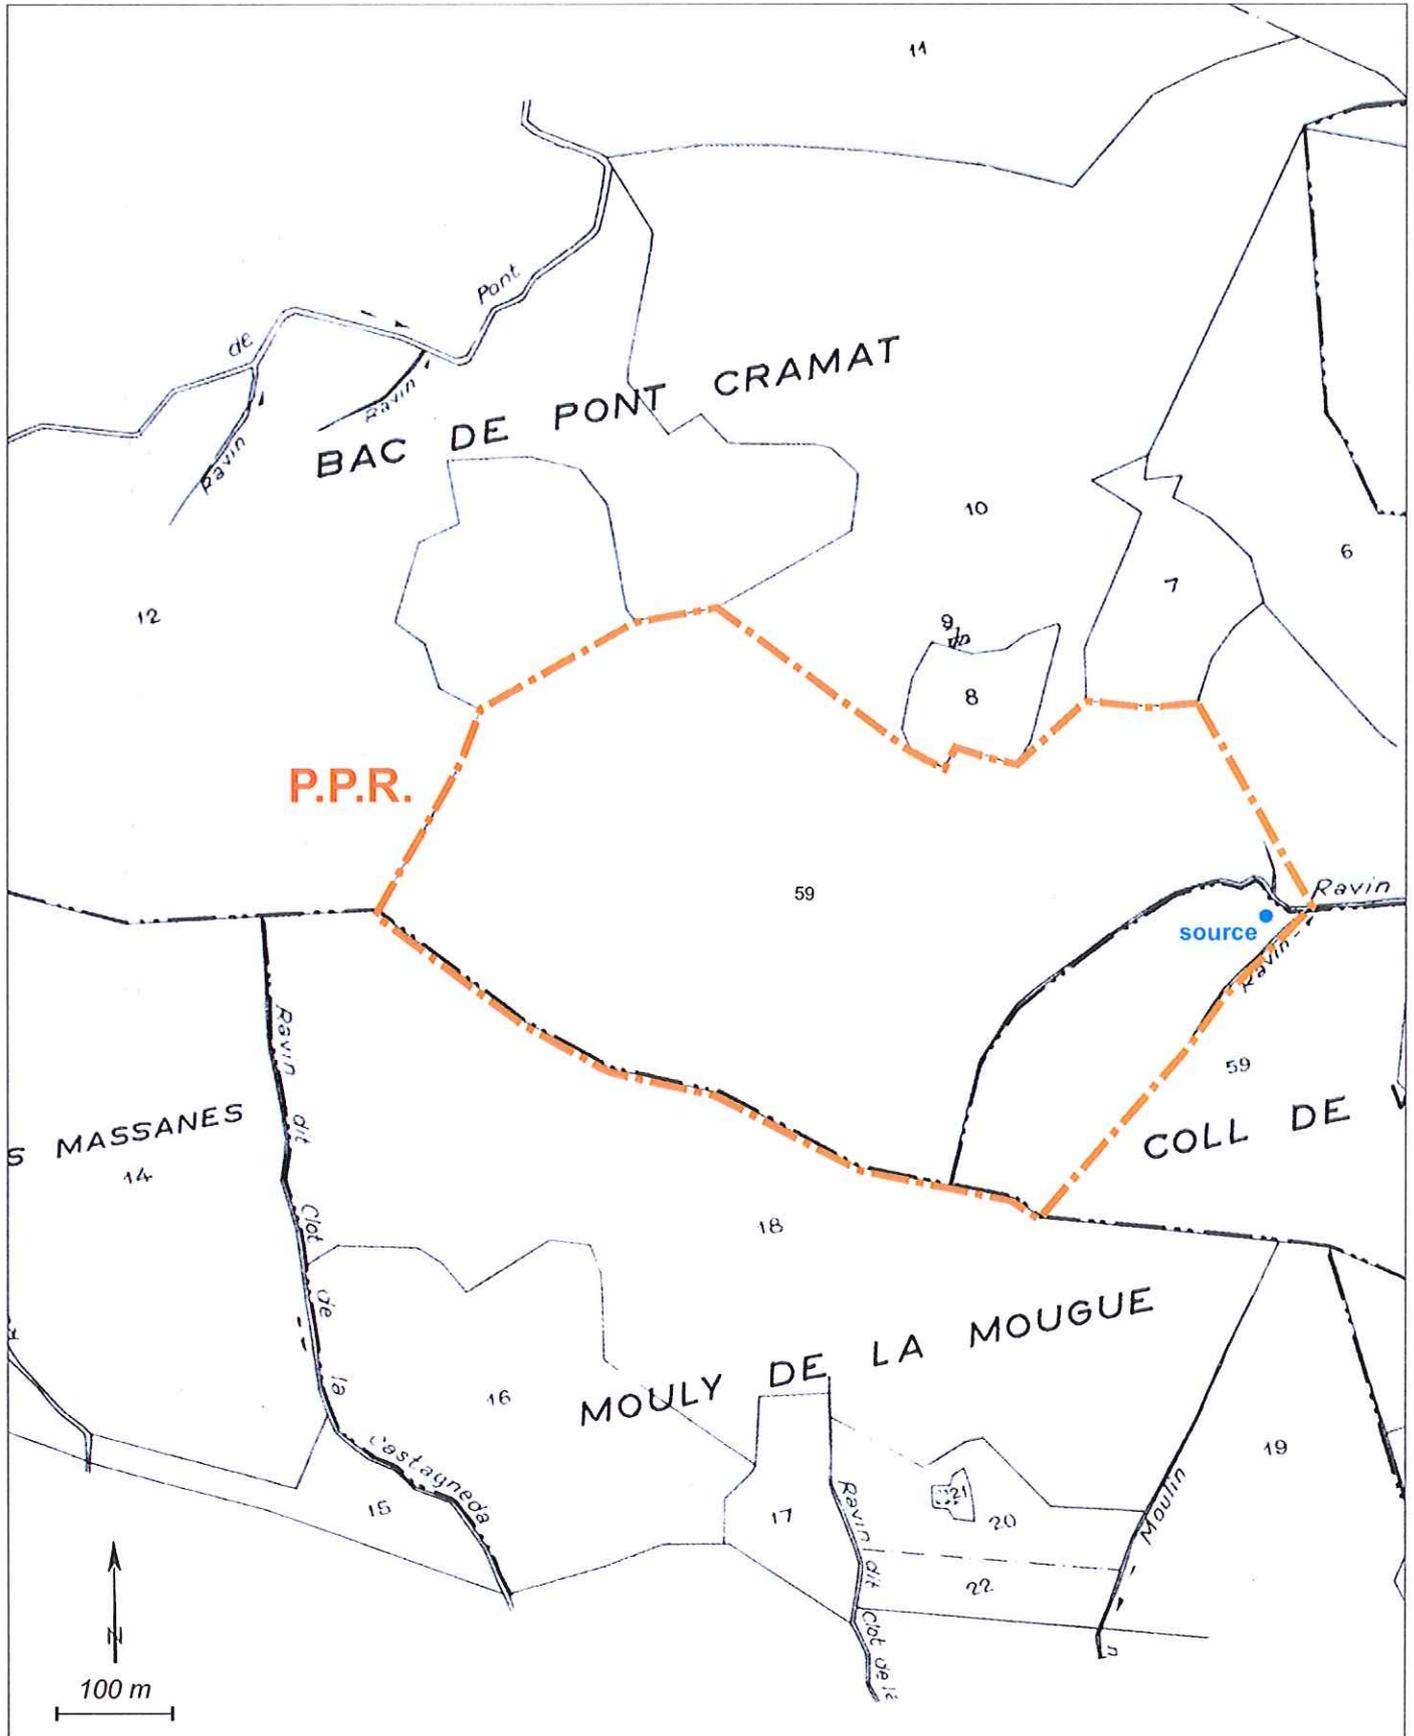
Figure 10

Limites du périmètre de protection rapprochée de la source de Fount del Roc

échelle 1/6.500 - extrait cadastral commune de Coustouges section B1
