Puits P01

COUPE DU PUIITS

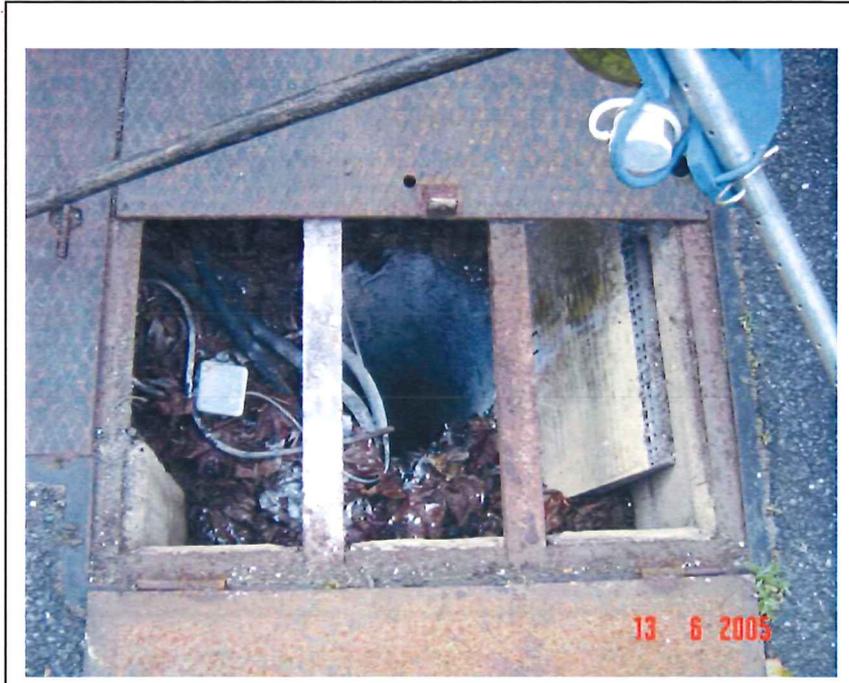
Le puits n°1 se situe dans une chambre de visite.

Le diamètre intérieur/extérieur du puits n°1 est de 478/498mm.

- De 0 à 5,2m :** Tubage plein en acier.
Le tubage est gris et corrodé.
- A 2,2m :** Niveau statique de la nappe le 13/06/05 avec présence d'un tas de feuilles en surface et bouteille en plastique.

- De 2,2 à 5,2m :** La paroi du tubage est recouverte d'une fine couche de dépôts gris avec « traînées » brunes.
- De 2,2 à 19,2m :** Beaucoup de feuilles en suspension.

- De 5,2 à 17,2m :** Tubage crépiné à fentes verticales en acier.
- De 5,2 à 15,5m :** Une fine couche de dépôts gris recouvre la paroi du tubage. Les ouvertures sont recouvertes par d'épais dépôts gris et sont colmatées à 100%.

- De 15,5 à 17,2m :** Une fine couche de dépôts bruns recouvre la paroi du tubage. Les ouvertures sont colmatées à 100% par des dépôts gris.
- De 17,2 à 19,2m :** Tubage plein en acier.
La paroi du tubage est recouverte d'une fine couche de dépôts bruns gris.

- A 19,2m :** Arrêt de l'inspection. Fond du puits avec de fins dépôts bruns mous et des feuilles brunes.

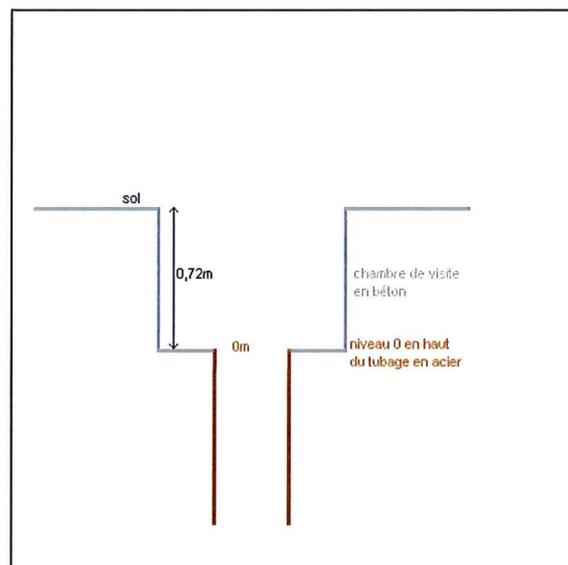
Le niveau 0 de la caméra a été pris en haut du tubage en acier.

C'est à partir de ce niveau 0 de la caméra (niveau repère) que sont données les différentes cotes de la coupe technique de l'ouvrage observé lors de cette inspection caméra.
