PUITS 2 - REIMS

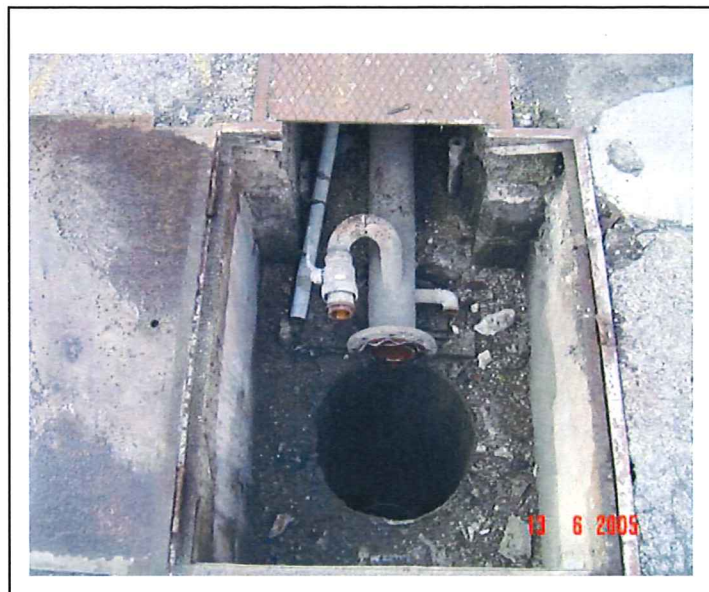
De 0 à 6,1m : Tubage plein en acier.

De 0 à 2,2m : Corrosion sur la paroi du tubage.

A 2,2m : Niveau statique de la nappe le 13/06/2005.

De 2,2 à 6,1m : Une fine couche de dépôts bruns avec des « boules » brunes filamenteuses recouvre la paroi du tubage.

De 6,1 à 18,2m : Tubage crépiné à fentes verticales en acier.

De 6,1 à 9,9m : Une couche de dépôts bruns avec de nombreuses « boules » brunes filamenteuses recouvre la paroi du tubage. Les ouvertures sont colmatées à 90% par du fer.

De 9,9 à 16,0m : Une fine couche de dépôts bruns avec des petites « boules » brunes recouvre la paroi du tubage. Les ouvertures sont colmatées à 80% par les dépôts.

De 16,0 à 18,2m : Une couche de dépôts bruns avec des grosses « boules » brunes recouvre la paroi du tubage. Les ouvertures sont colmatées à 100% par les dépôts.

De 18,2 à 19,0m : Tubage plein en acier.
La paroi du tubage est recouverte d'une couche brune.

De 18,6 à 19,5m : Présence d'un tuyau en fer posé dans le fond du forage.

De 19,0 à 19,5 m : Trou nu (terrain naturel -calcaire).

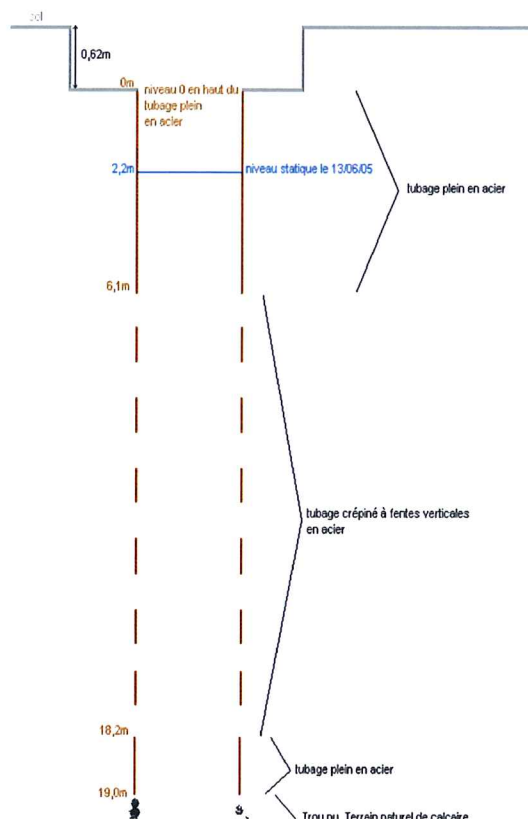
A 19,5m : Arrêt de l'inspection. Fond du puits.
