**Syndicat des Montagnes**  
**09320 Le Port**

**Avis sanitaire sur l'alimentation en eau de la  
cabane pastorale - Lers - Le Port (09)**

*Rapport d'expertise hydrogéologique*

Dossier n° ARIEGE007 - Novembre 2017

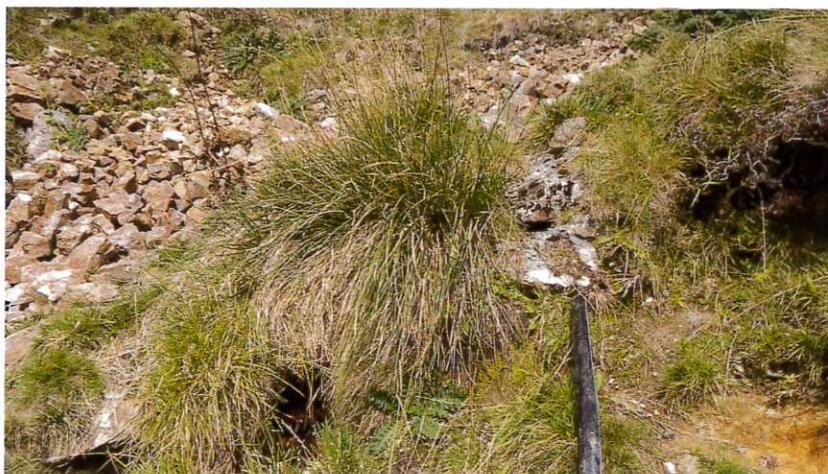
La cabane pastorale de Lers sur la commune du Port (09) est alimentée en eau par le captage d'une source. Cette source n'est pas autorisée au titre du Code de la Santé.

**Figure 1 : captage actuel avec des venues superficielles autour du captage**

Il est prévu de reprendre ce captage afin de fournir de l'eau à la cabane pastorale. Le Syndicat des Montagnes a donc décidé de procéder à la régularisation administrative de l'exploitation du captage de cette source.

Le captage à réaliser doit permettre de drainer ces deux arrivées ponctuelles. Deux solutions peuvent être envisagées :

Dans le premier cas, il conviendra de réaliser une tranchée drainante pour chacune des venues d'eau et de les collecter dans un regard collecteur unique.

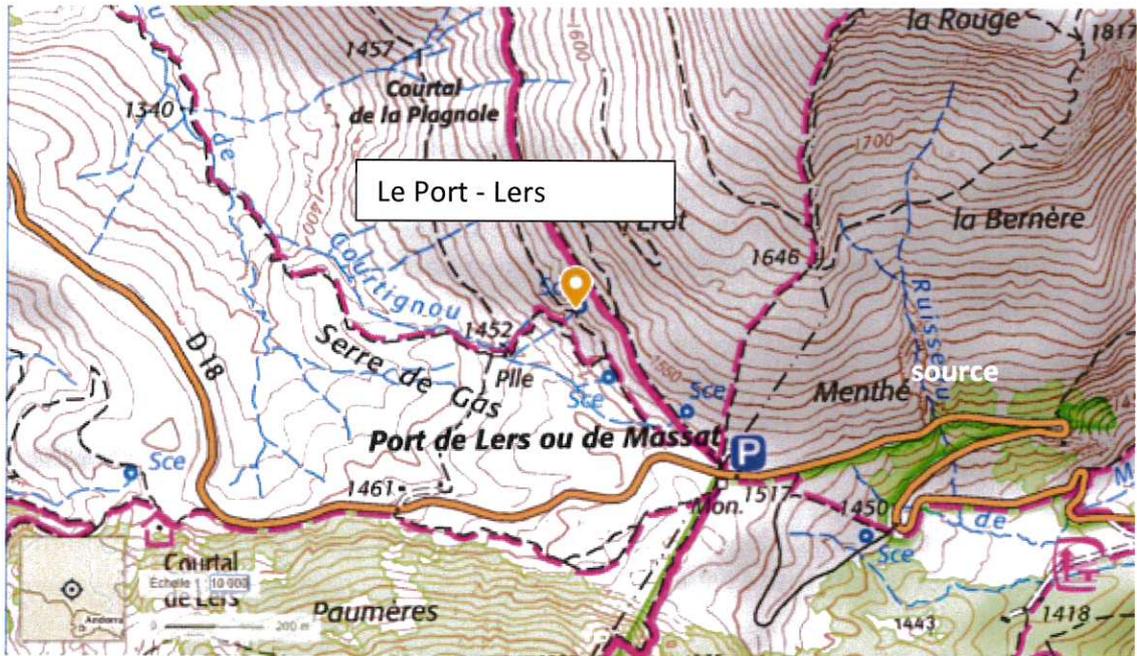
Figure 2 : Localisation géographique de la source – Extrait carte IGN 1/25000 (Geoportail)

La source se situe au lieu-dit Le Port de Lers sur la commune Le Port (09) à environ 8 km du bourg. Sa localisation est reportée sur l'extrait de la carte IGN en figures 2 et 3. Les données géographiques de la source sont synthétisées dans le tableau suivant :

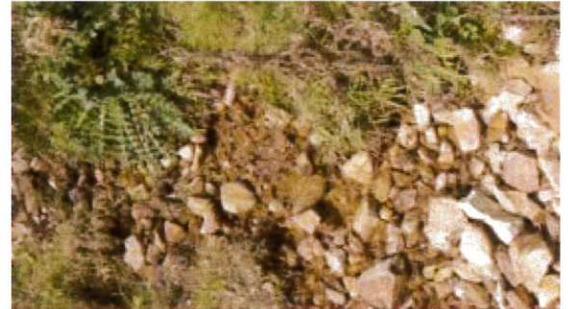
La source émerge sur le flanc sud du Pic des Trois Seigneurs, de conglomérats gréseux à schisteux et de pélites gréseuses du Cambrien (k1-3) (figure 5). A noter la présence d'une seconde émergence à gauche de la source captée.

Formations de pélites gréseuses et de conglomérats (bas du chemin)

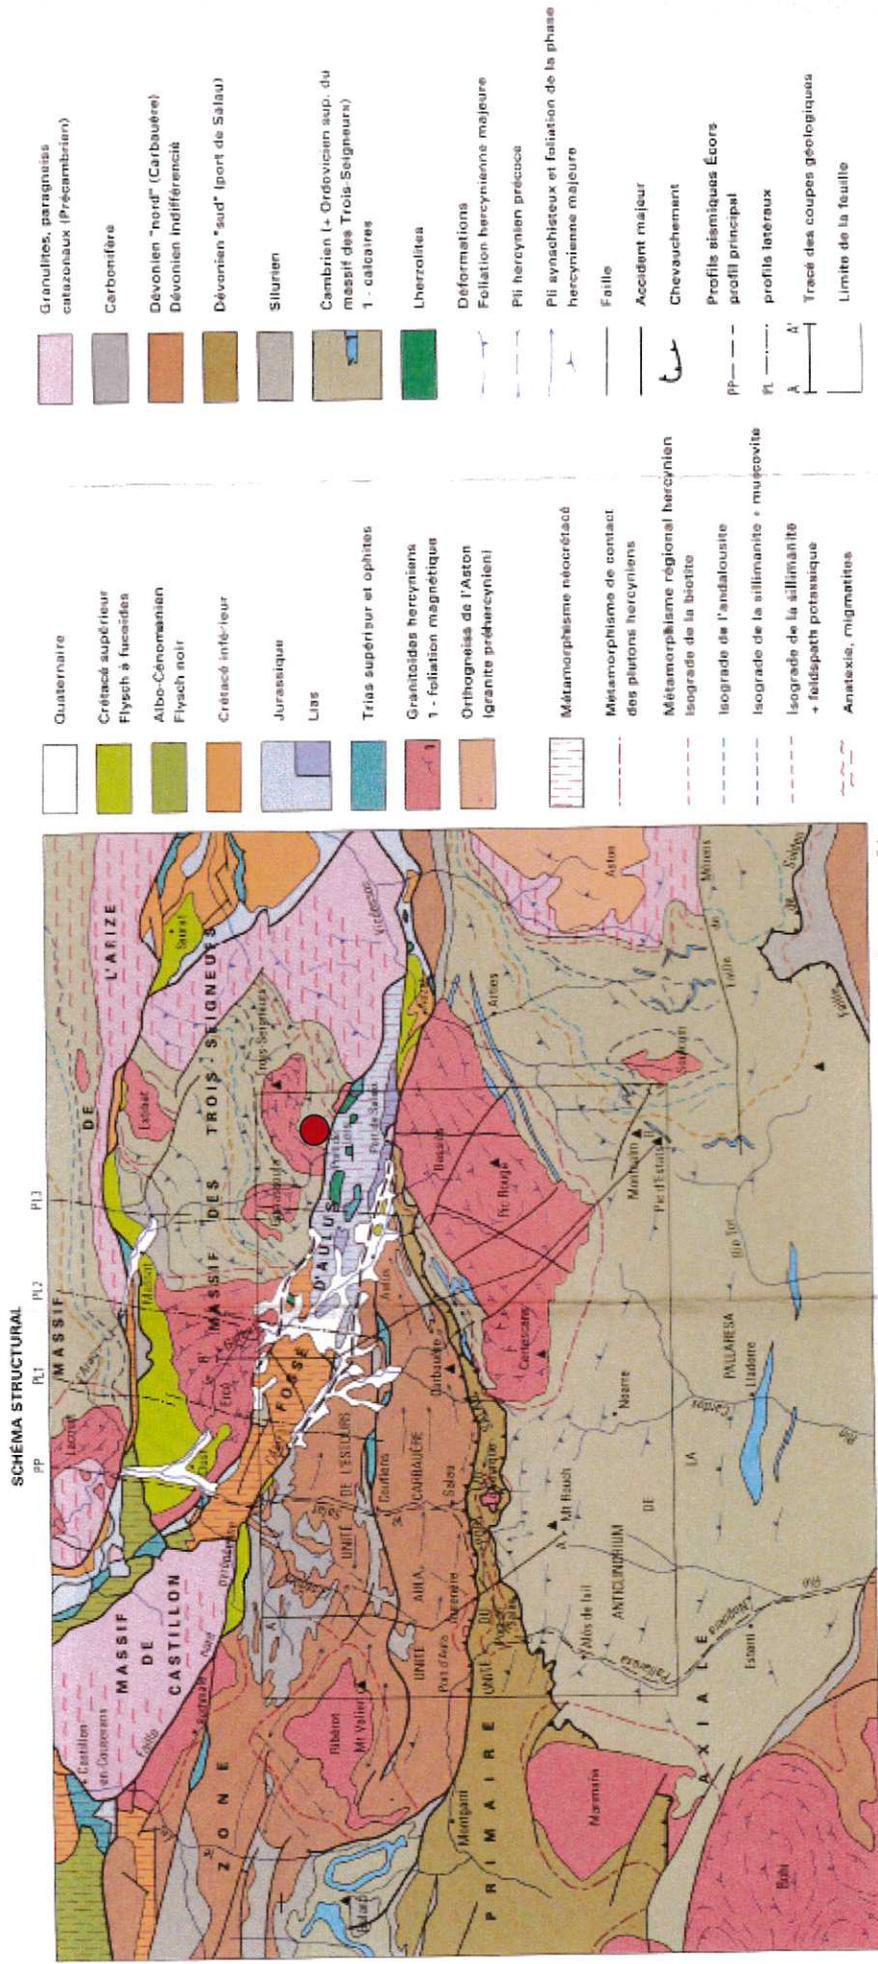
Le contexte géologique général est illustré par les figures 4 et 5. Le secteur Le Port se situe dans la zone Nord-Pyrénéenne. Il comprend des massifs (Arize, Trois-seigneurs, St Barthelemy) composés de formations paléozoïques, et d'une couverture mésozoïque fortement plissée et faillée. Cette zone est séparée de la zone axiale située au sud par la faille Nord

La source se situe au sud du Massif des Trois Seigneurs. Ce massif est composé de granodiorites, puis de schistes et micaschistes et enfin un complexe schisto-gréseux composés de pélites à intercalations de quartzites, calcaires, grés, conglomérats.

Les directions principales de fracturation sont E-W à WNW-ESE. Ces formations sont plissées et la schistosité est intense.

Figure 4 : Schéma structural du secteur

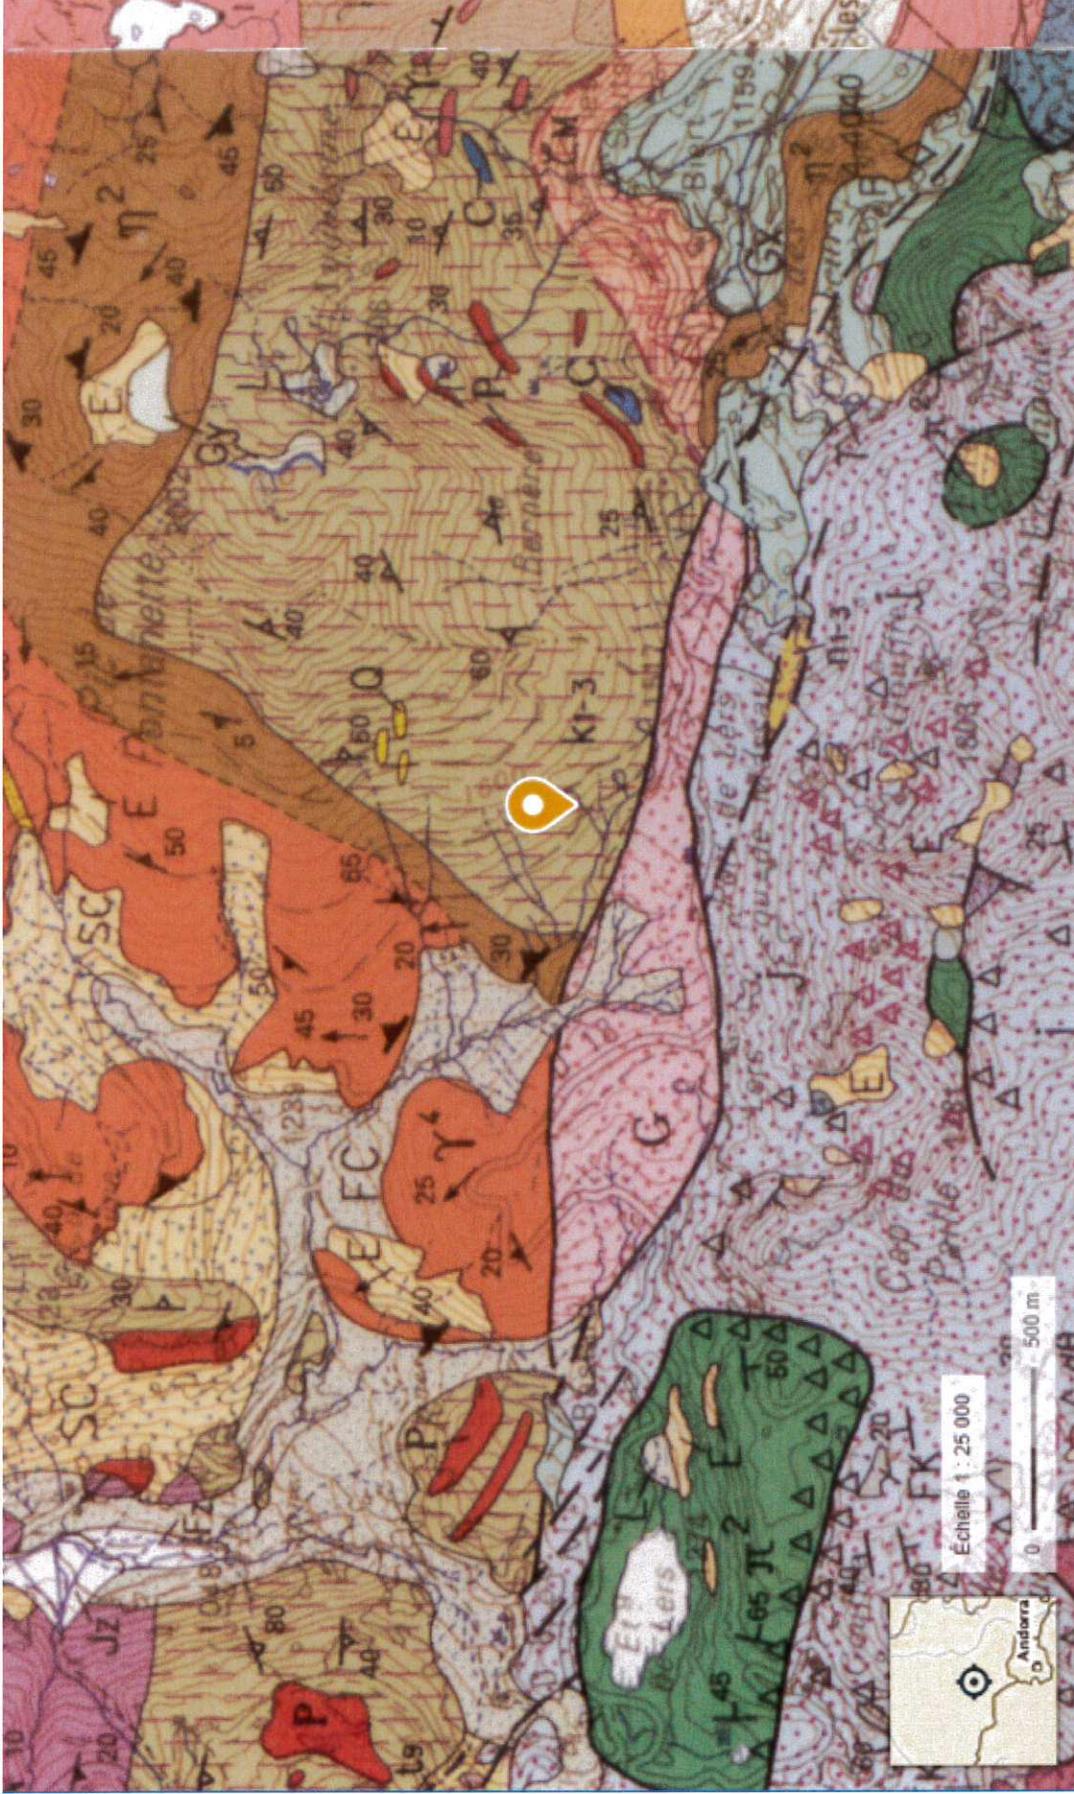
Figure 5 : Contexte géologique de la source Le Port - extrait carte géologique Aulus, St Girons 1/50 000

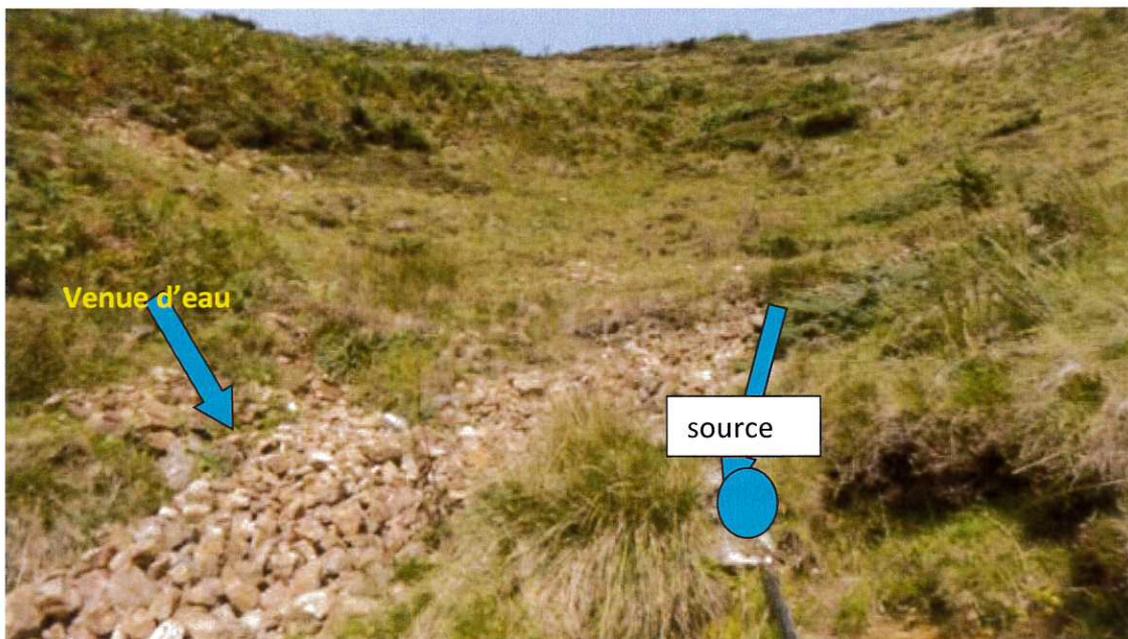
Dans ce vallon, deux émergences sont identifiées et proviennent probablement de deux zones fracturées marquant les extrémités du vallon (figure 6). Ces sources émergent de blocs schisteux au sein de pélites.

Figure 6 : Localisation de la source Lers – Le Port (09)

1. Captage des deux venues d'eau ;
2. Recaptage de la venue déjà captée et drainage de l'autre venue.

En préalable, il conviendra de dégager l'amas de blocs afin d'identifier la nature des émergences et leurs directions.

Dans le second cas, il conviendra de réaliser une tranchée drainante pour chacune des venues d'eau mais un seul des drains rejoindra le regard collecteur alors que l'autre drain permettra d'évacuer l'eau provenant de la partie ouest en aval du captage..

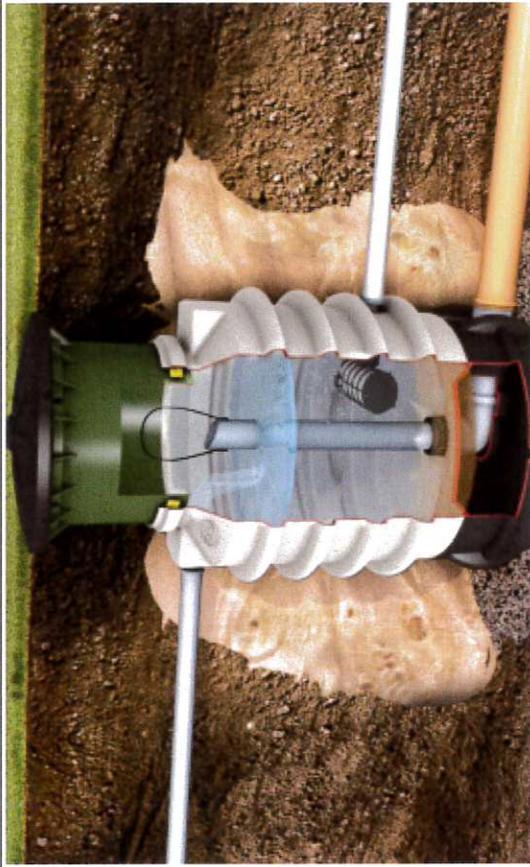
L'ouvrage de captage devra comprendre une partie décantation et dessablage et une chambre de reprise avec départ vers la distribution (figures 7 et 8).

Figure 7 : Captage de source en PE

La tranchée drainante sera équipée d'un drain qui sera recouvert de graviers 20/60 mm sur une hauteur de l'ordre de 20 cm et une largeur de 1 à 1,5 m. Cette couche de graviers permettra d'augmenter les capacités drainantes de l'installation et d'assurer un certain filtrage des impuretés, limitant ainsi les risques de colmatage des crépines. On recouvrira l'ensemble d'un *tissu protecteur filtrant de type géotextile* ou tissu synthétique tissé puis de remblais (formation de pélites disponibles sur site).

Le ou les drains déboucheront dans un regard collecteur qui sera relié par une conduite à l'ouvrage de captage en PE ou structure maçonnée. Le système sera muni d'un dispositif permettant de gérer le trop plein ainsi que de vidanger et de nettoyer le dispositif. Le rejet du trop-plein du captage devra s'effectuer à une dizaine de mètres en aval du captage afin de limiter les zones humides à proximité du captage qui peuvent attirer le bétail et les animaux sauvages.

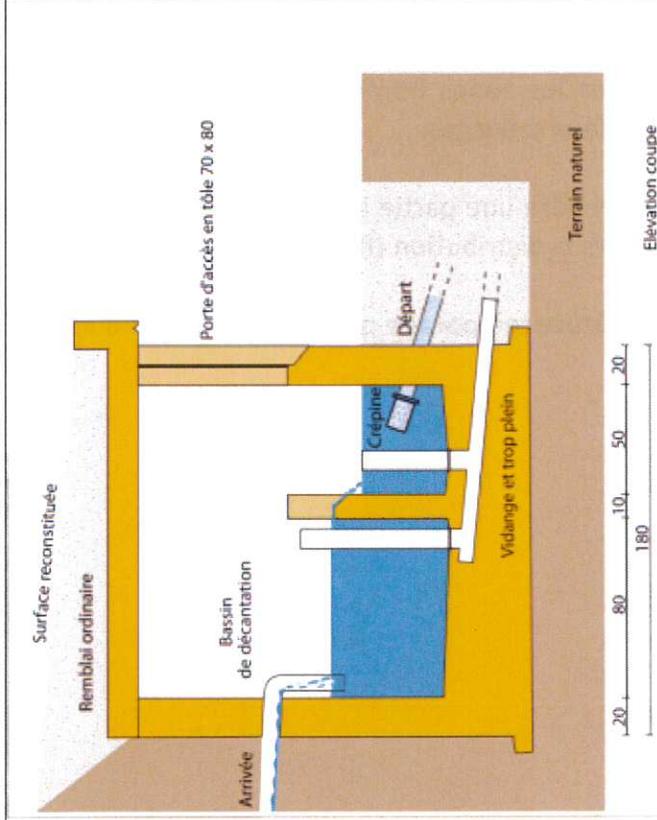
Figure 8 : Captage de source maçonnée

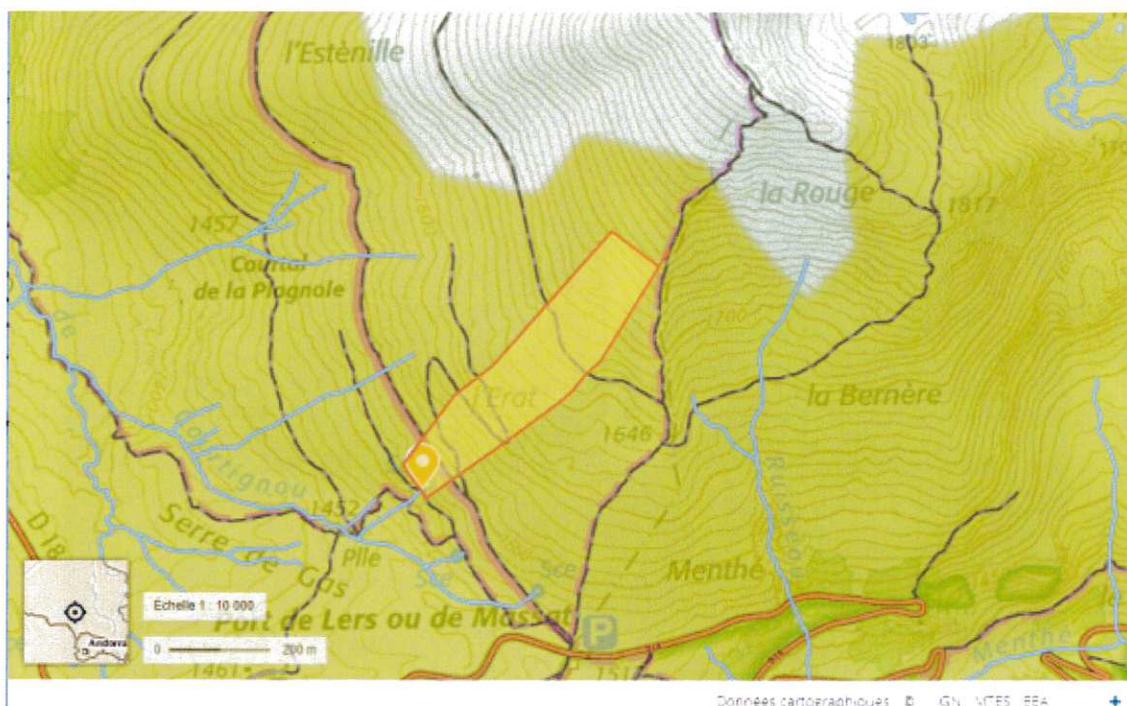
La zone d'alimentation de la source est constituée de pélites et de blocs de schistes. Elle est recouverte de landes et prairies (figures 9 et 10).

**Figure 9 :** Carte de l'occupation du sol (source corin Land Cover)

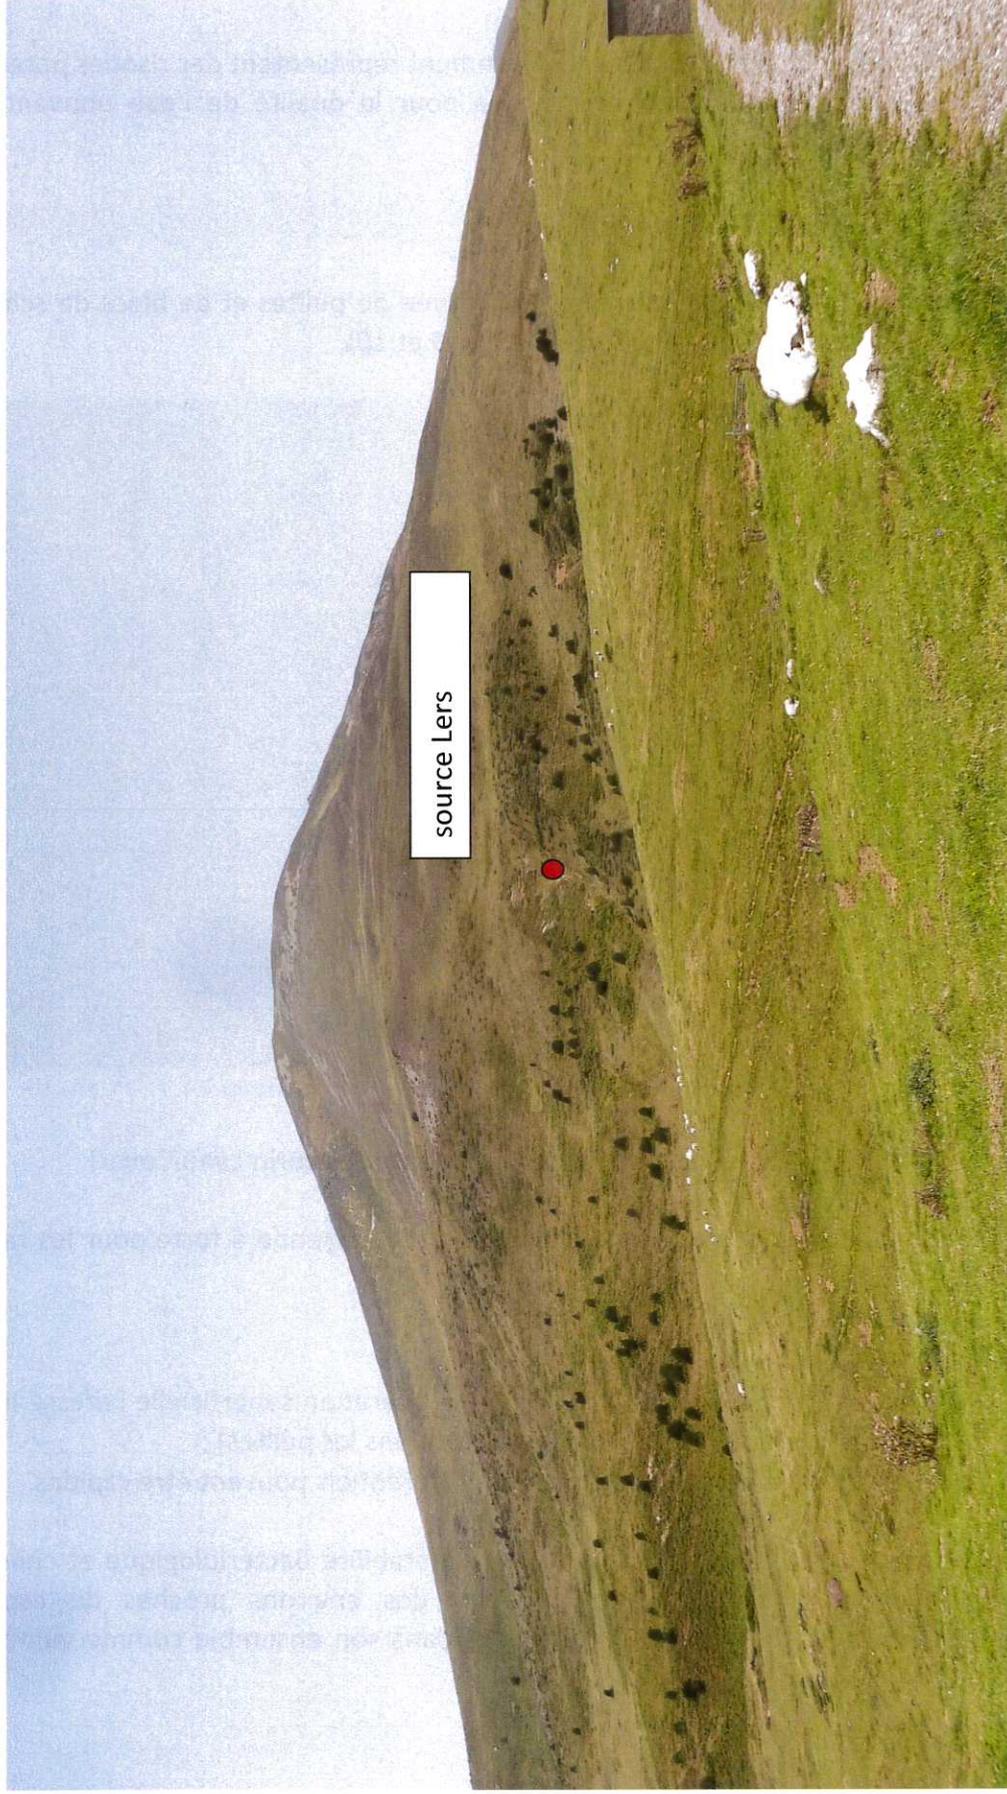
La vulnérabilité intrinsèque de l'aquifère captée est moyenne à forte pour les raisons suivantes :

- Absence de recouvrement,
- Faible profondeur de l'aquifère,
- Perméabilité importante dans la frange d'altération superficielle (vitesse rapide dans les blocs de schistes mais plus lentes dans les pélites) ;
- Zone fracturée avec des écoulements préférentiels pouvant être rapides.

Ce contexte hydrogéologique implique une vulnérabilité bactériologique et chimique forte, aux contaminations pouvant provenir des environs proches du captage. L'impluvium de la source peut être considéré dans son ensemble comme vulnérable aux contaminations de surface.

Figure 10 : Environnement amont de la source

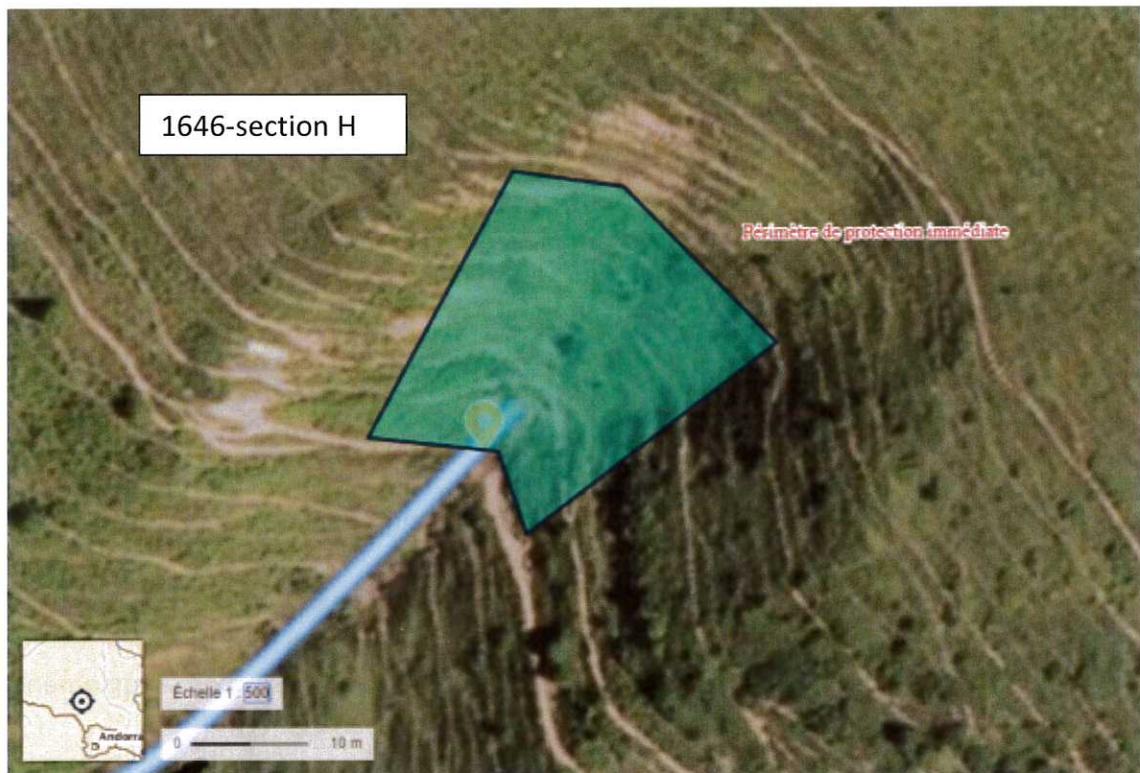
Le périmètre proposé pour le futur captage correspond à un espace qui englobe à minima l'ouvrage de captage et ses abords immédiats (figures 11 et 12). Selon le schéma de principe, le périmètre sera de forme rectangulaire d'environ 15 m de large x 20 m de long, aura donc une superficie d'environ 300 m<sup>2</sup> au maximum.

**Figure 11** : Localisation de la source Lers et du périmètre de protection immédiate (vert) – Extrait orthophoto (Géoportail)

Les distances et le tracé sont à ajuster sur site en fonction de la position exacte du captage sur le plan parcellaire. Le périmètre de protection immédiate se situe pour partie sur la parcelle 1646 section H.

Ce périmètre sera fermé par une clôture amovible en regard des conditions d'enneigement ou fixe si cela est possible. Si la clôture est amovible, elle sera mise en place en début de saison d'estive. L'emprise précédemment définie sera repérée par des bornes. Cette clôture a pour objectif :

- d'interdire l'accès aux personnes non autorisées,
- d'interdire l'accès aux animaux,
- de matérialiser le périmètre, isolé au sein de la zone naturelle.

Sur ce périmètre, toutes les activités seront interdites à l'exception de l'entretien du captage. L'accès au captage est réservé aux personnes habilitées et responsables de l'exploitation du captage.

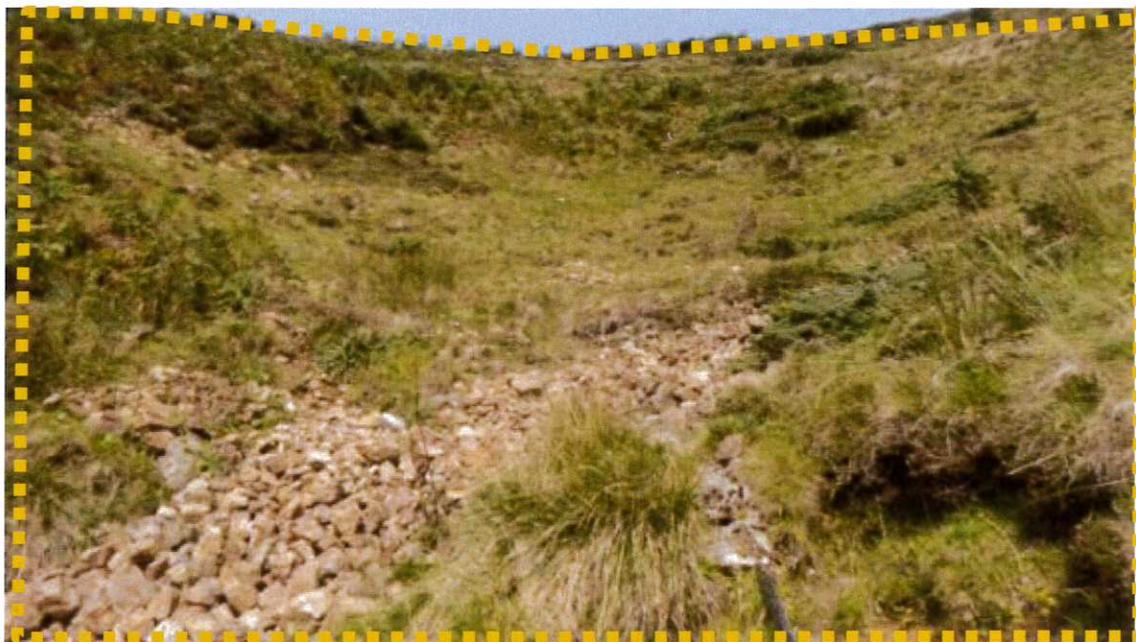
**Figure 12** : limites du périmètre de protection immédiate

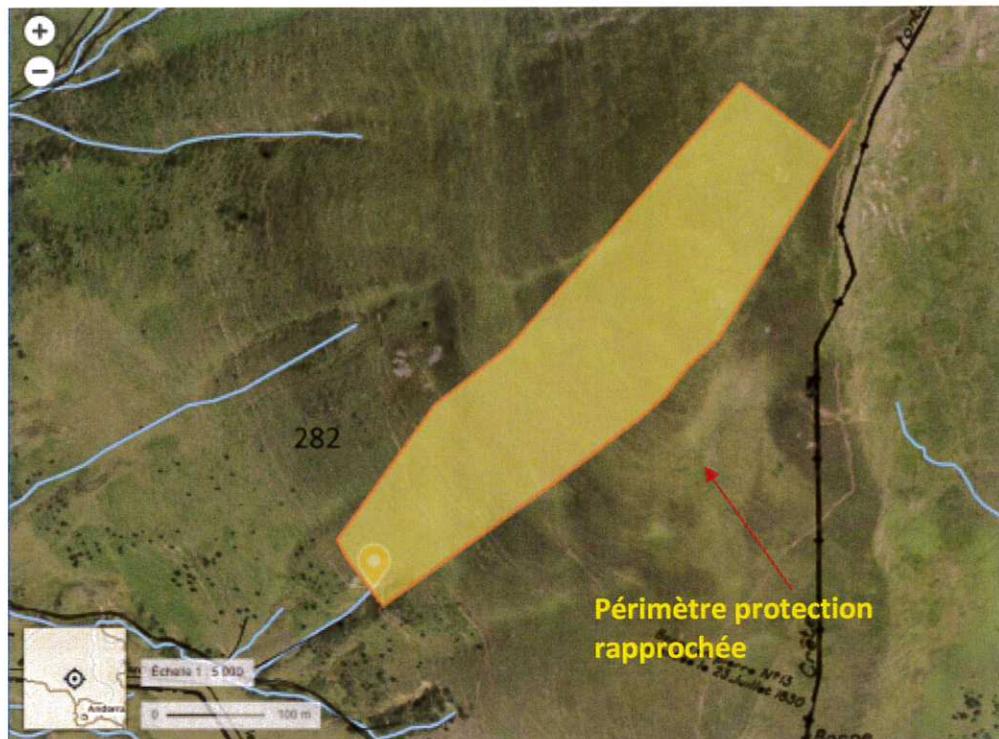
Les contours de ce périmètre (cf. Figure 13) ont été tracés à partir de la compilation des différentes informations : contextes géologique, hydrogéologique et topographique. Il délimite une zone caractérisée par une forte vulnérabilité et plus particulièrement le bassin versant topographique spécifique de la source, déterminé à partir de la carte à 1/25 000ème. Ce tracé concerne pour partie la parcelle 1646, commune de le Port.

**Figure 13 :** Localisation de la source Lerss et du périmètre de protection rapprochée –  
Extrait fond IGN et cadastral

A l'intérieur de ce périmètre de protection rapprochée, on veillera au respect sensu stricto de la réglementation générale relative à la lutte contre les pollutions des sols et des eaux.

- les pratiques d'élevage intensives avec stabulation et la création de zones de concentration d'animaux ;
- toute construction quelle qu'en soit l'usage ;
- la création de dépôt quel qu'en soit la nature ;
- l'implantation de carrières,
- les rejets susceptibles d'entraîner des pollutions ;
- l'utilisation de produits phytosanitaires ou phytopharmaceutiques.
