**Syndicat des Montagnes**  
**09320 Le Port**

**Avis sanitaire sur l'alimentation en eau de la  
cabane pastorale - Goutets - Le Port (09)**

***Rapport d'expertise hydrogéologique***

Dossier n° ARIEGE006 – Novembre 2017

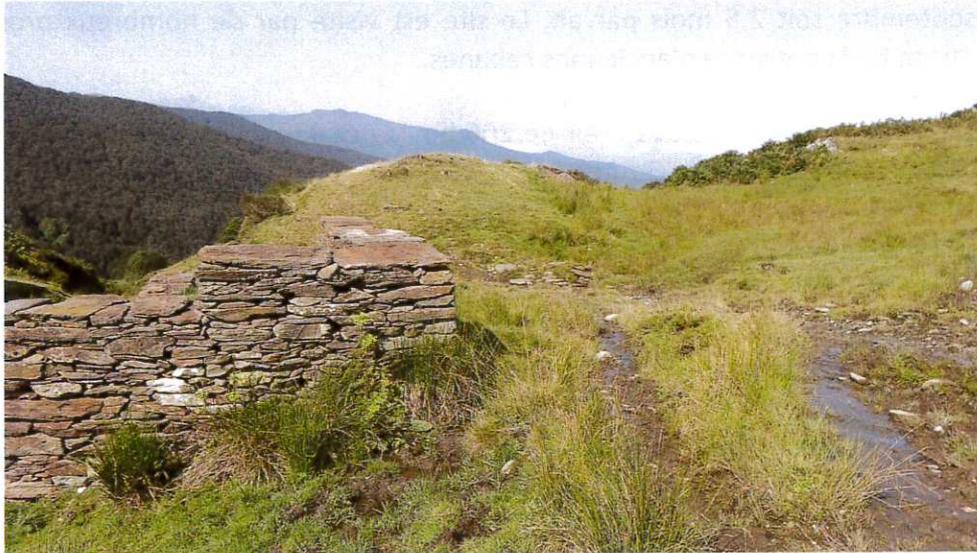
**Figure 1 : captage actuel avec de nombreuses arrivées d'eau superficielles en amont**

La cabane pastorale de Goutets sur la commune du Port (09) est alimentée en eau par le captage d'une source. Cette source n'est pas autorisée au titre du Code de la Santé. Des venues d'eau superficielles sont présentes autour du captage dans une zone de pâturage rendant ce secteur très vulnérable.

Il est prévu de procéder au captage d'une autre source afin de fournir de l'eau à la cabane pastorale. Cette source n'est pas captée et n'est pas autorisée au titre du Code de la Santé. Le Syndicat des Montagnes a donc décidé de procéder à la régularisation administrative de l'exploitation du futur captage de cette source.

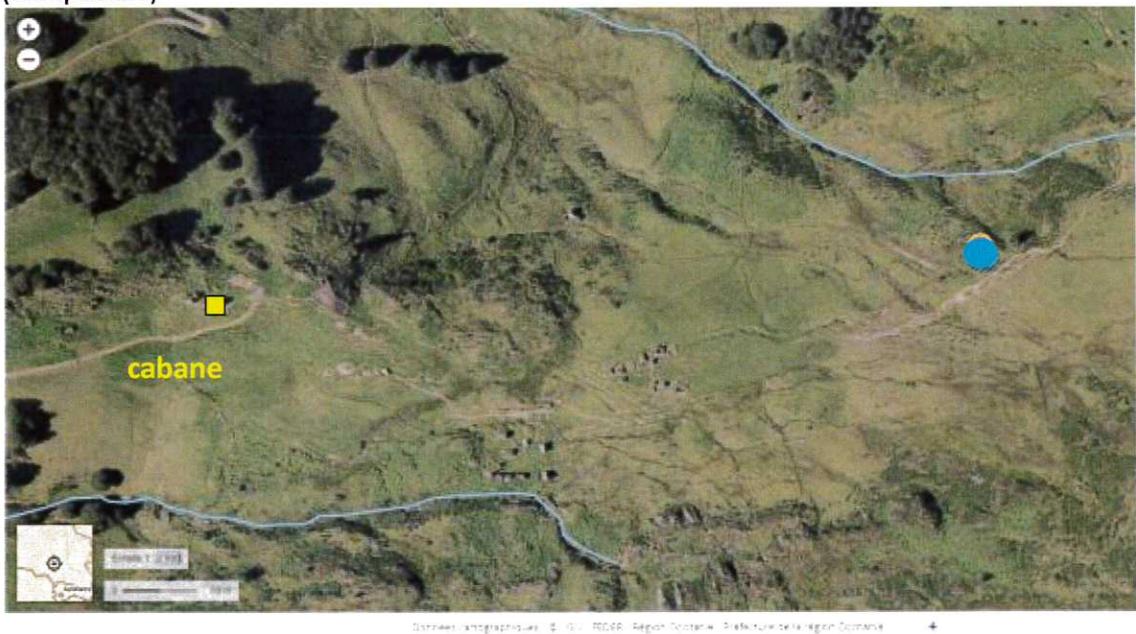
Figure 3 : Localisation géographique de la source – Extrait photo-aérienne (Géoportail)

La source se situe au lieu-dit Goutets sur la commune Le Port (09) à environ 5,5 km du bourg. Sa localisation est reportée sur l'extrait de la carte IGN en figures 2 et 3. Les données géographiques de la source sont synthétisées dans le tableau suivant :

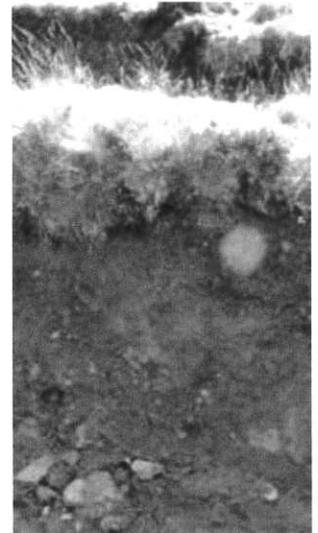
La source émerge sur le flanc nord du Pic des Trois Seigneurs, de formations du Cambro-Ordovicien (Kox) constituées de pélites, de pélites gréseuses et de schistes gréseux (figure 5).

Formations de pélites (chemin en amont de la source)

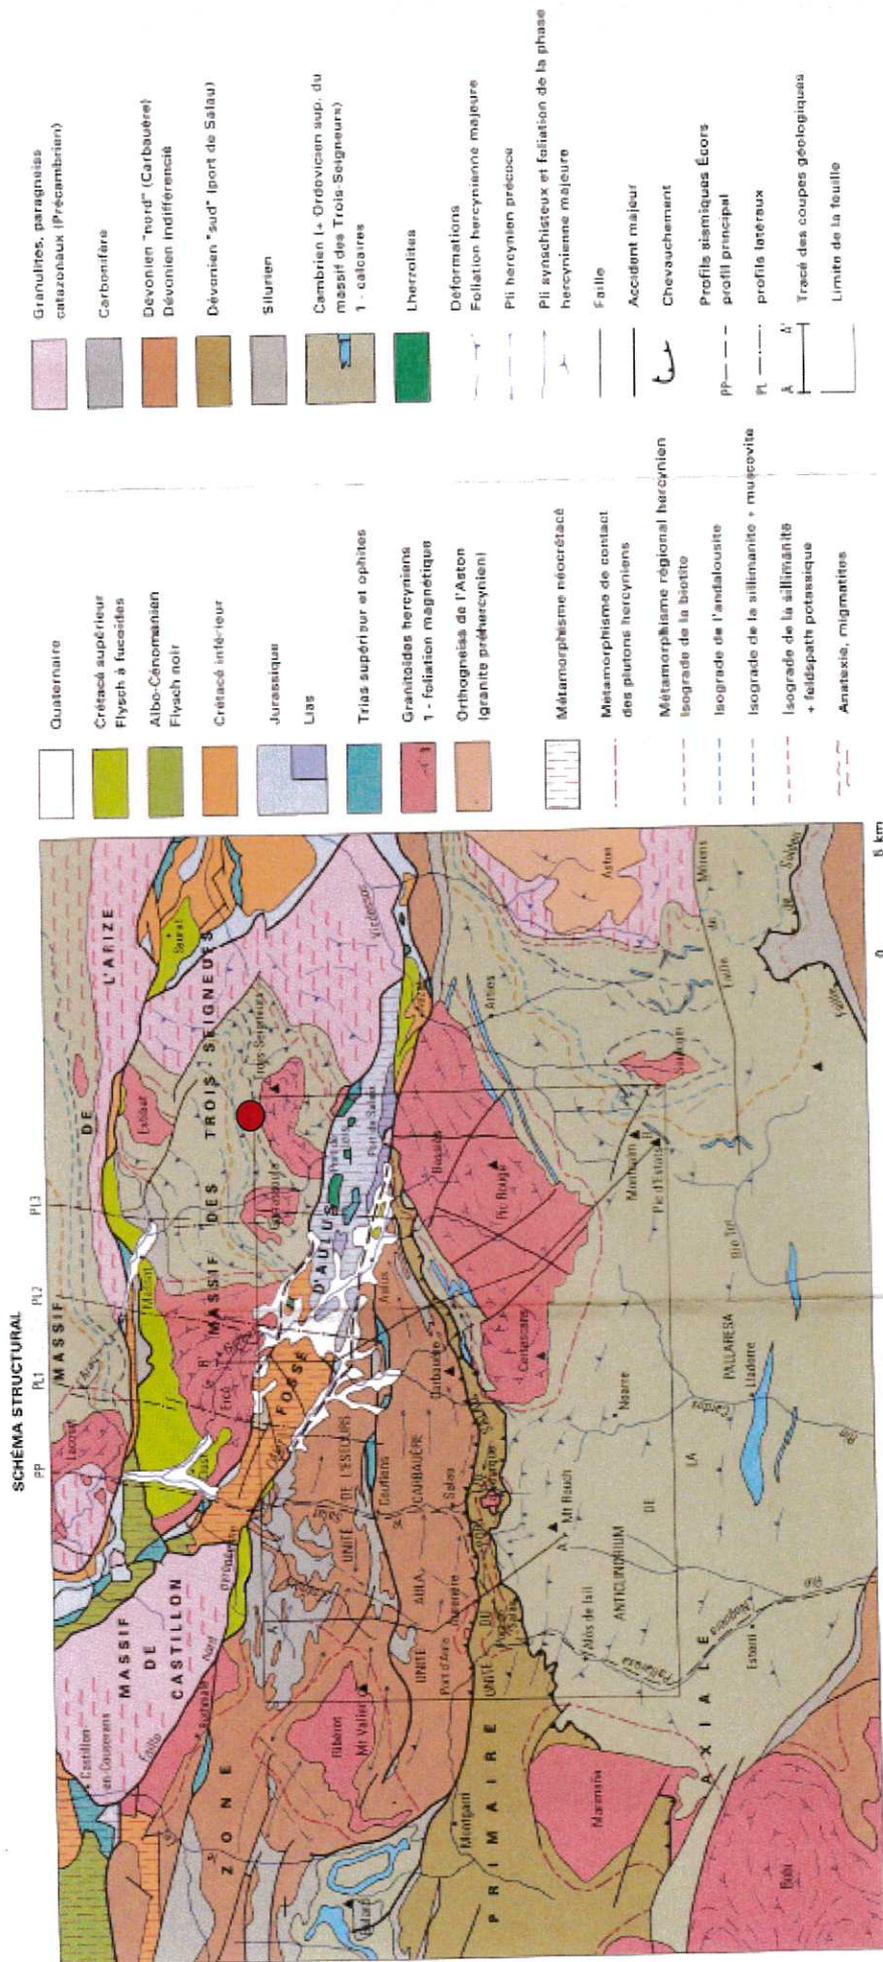
Figure 4 : Schéma structural du secteur

Le contexte géologique général est illustré par les figures 4 et 5. Le secteur Le Port se situe dans la zone Nord-Pyrénéenne. Il comprend des massifs (Arize, Trois-Seigneurs, St Barthelemy) composés de formations paléozoïques, et d'une couverture mésozoïque fortement plissée et faillée. Cette zone est séparée de la zone axiale située au sud par la faille Nord Pyrénéenne d'orientation WNW-ESE.

La source se situe au nord du Massif des Trois Seigneurs. Ce massif est composé de granodiorites, puis de schistes et micaschistes et enfin un complexe schisto-gréseux composés de pélites à intercalations de quartzites, calcaires, grés, conglomérats.

Les directions principales de fracturation sont E-W à WNW-ESE. Ces formations sont plissées et la schistosité est intense.

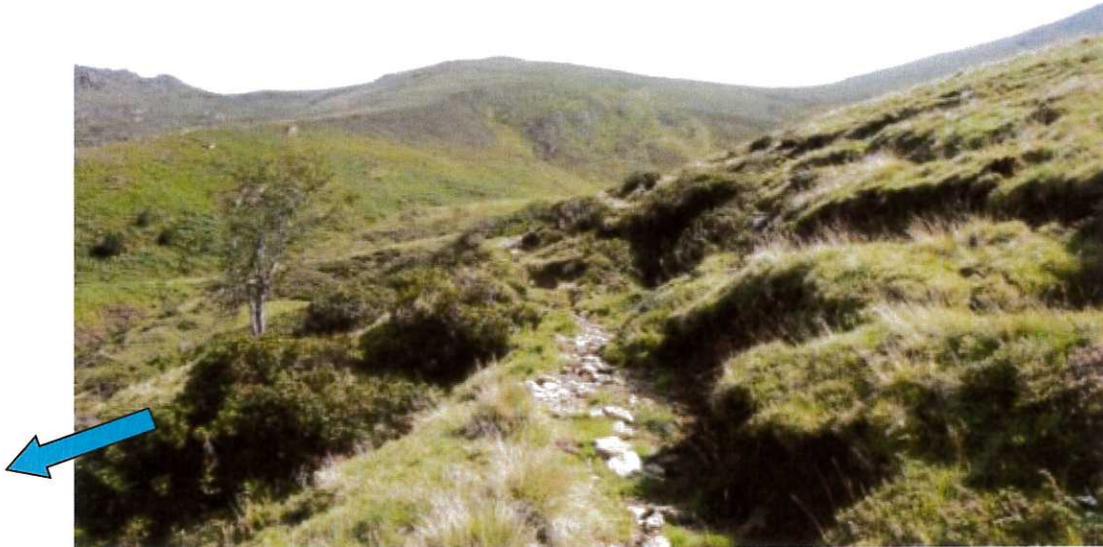
Figure 6 : Localisation de la source

La source provient d'une émergence ponctuelle dans des blocs de schistes gréseux dont l'existence est probablement liée à une zone fracturée et altérée formant ce vallon.

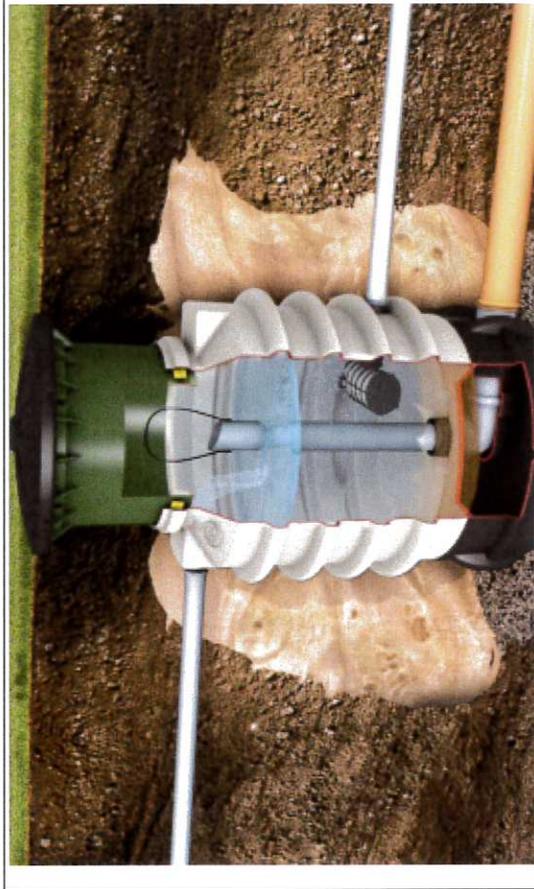
Figure 8 : Captage de source en PE

L'ouvrage de captage devra comprendre une partie décantation et dessablage et une chambre de reprise avec départ vers la distribution (figures 8 et 9).

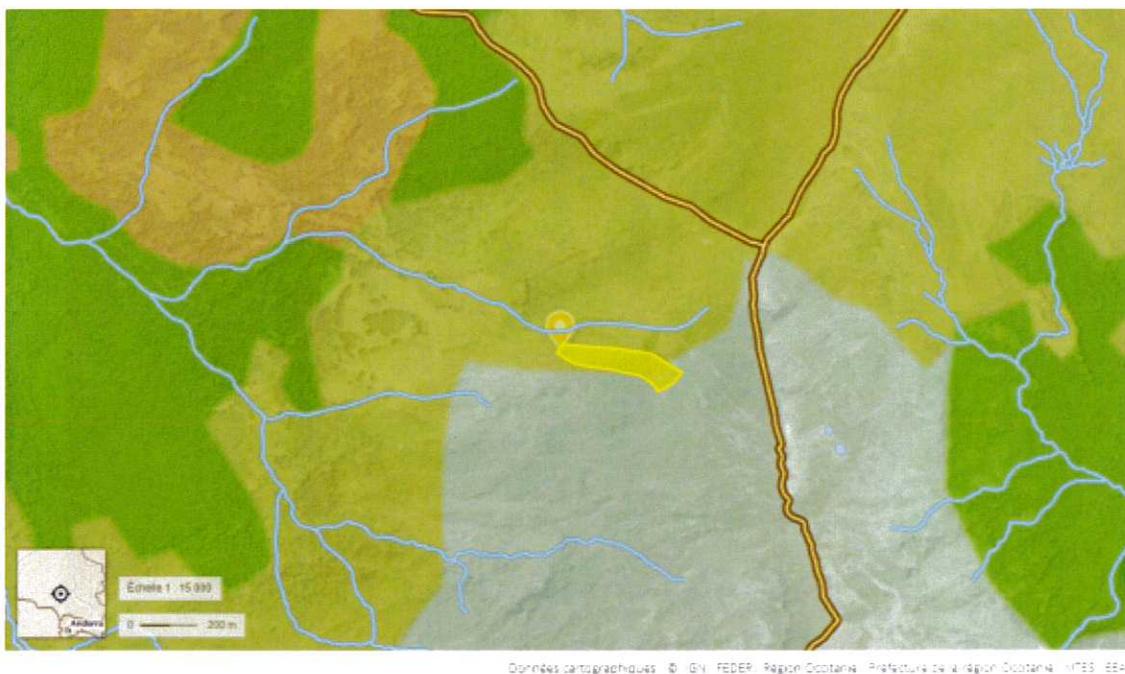
**Figure 10** : Carte de l'occupation du sol (source corin Land Cover)

La zone d'alimentation de la source est constituée de pélites et de blocs de schistes. Elle est recouverte de landes et prairies (figures 10 et 11).

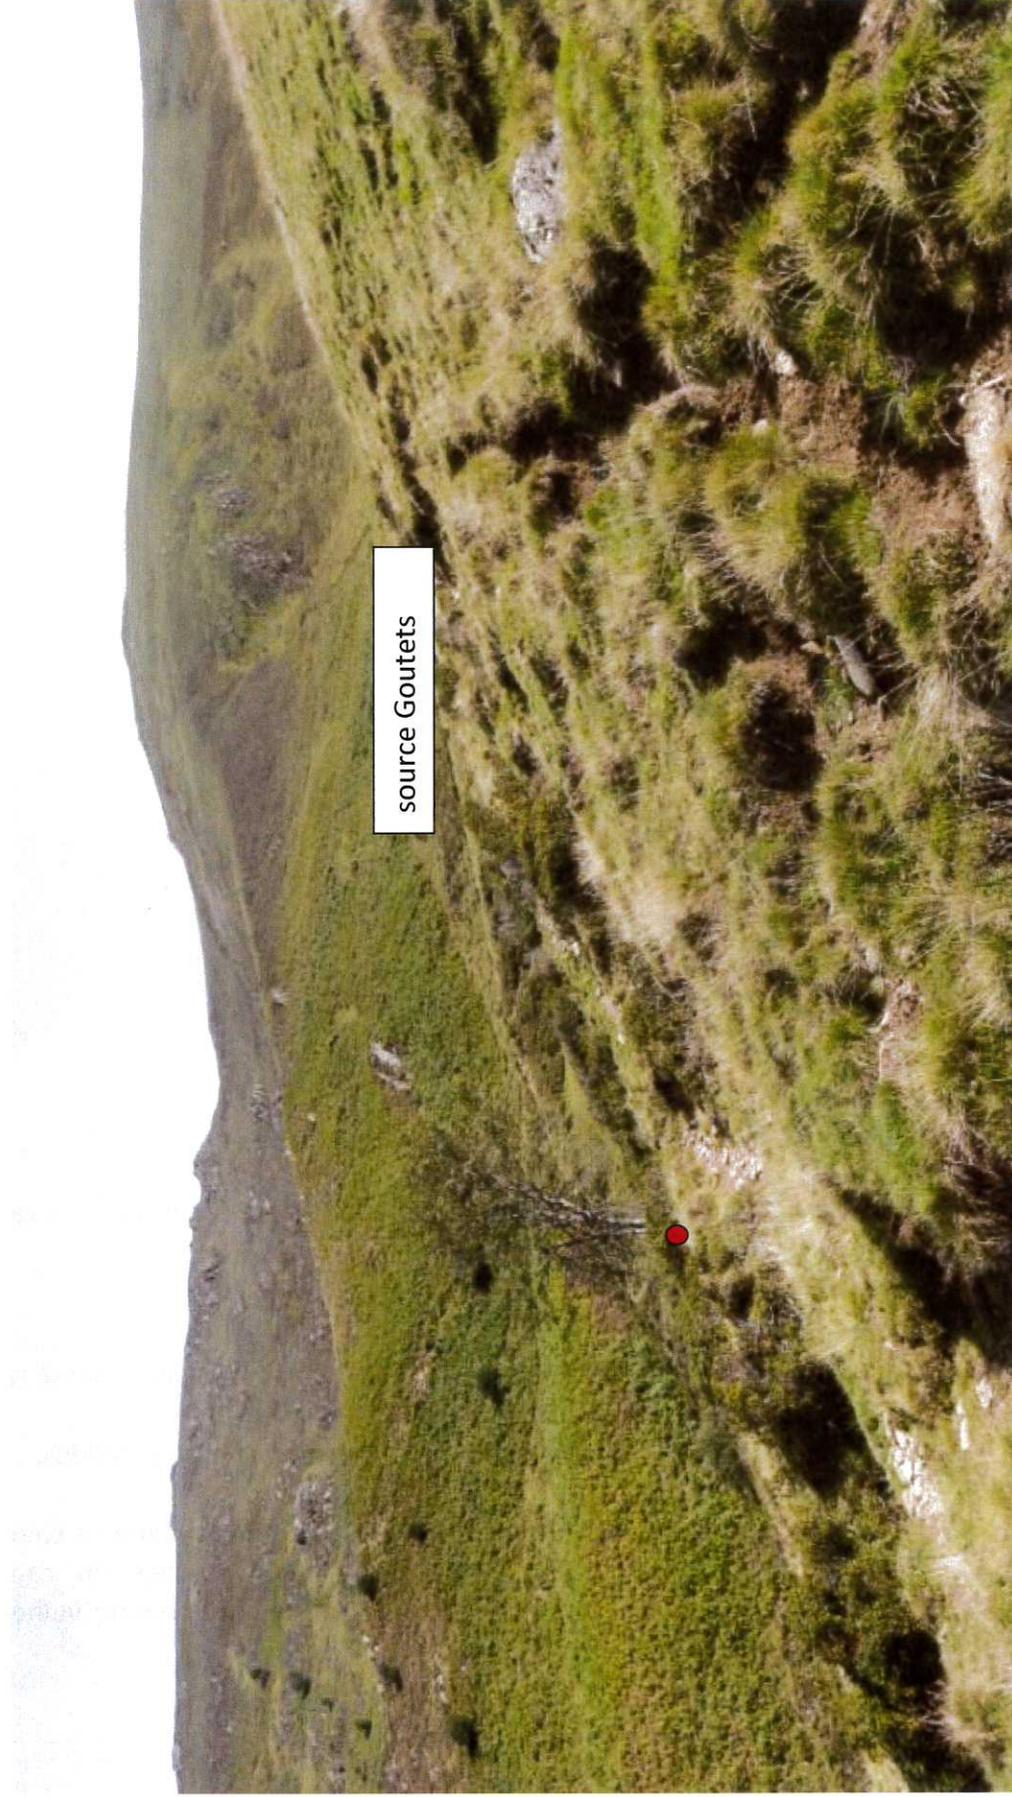
Figure 11 : Environnement amont de la source

La vulnérabilité intrinsèque de l'aquifère captée est moyenne à forte pour les raisons suivantes :

- Absence de recouvrement,
- Faible profondeur de l'aquifère,
- Perméabilité importante dans la frange d'altération superficielle (vitesse rapide dans les blocs de schistes mais plus lentes dans les pélites) ;
- Zone fracturée avec des écoulements préférentiels pouvant être rapides.

Ce contexte hydrogéologique implique une vulnérabilité bactériologique et chimique forte, aux contaminations pouvant provenir des environs proches du captage. L'impluvium de la source peut être considéré dans son ensemble comme vulnérable aux contaminations de surface.

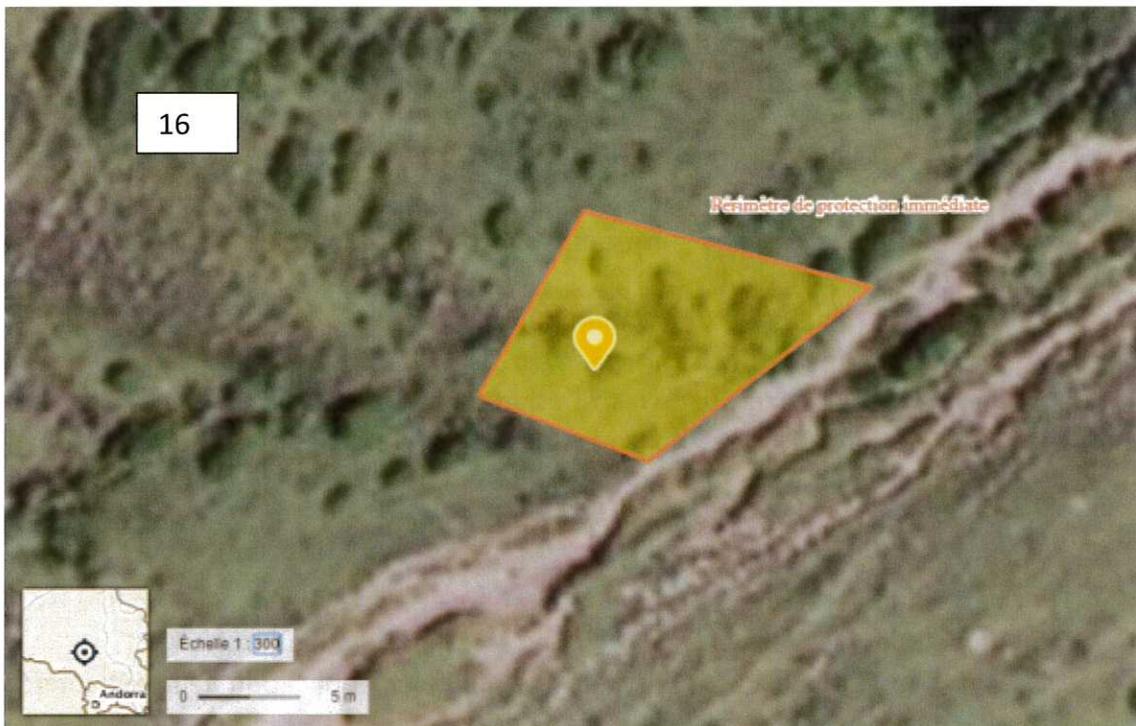
**Figure 12** : Localisation de la source Goutets et du périmètre de protection immédiate (orange) – Extrait orthophoto (Géoportail)

Le périmètre proposé pour le futur captage correspond à un espace qui englobe à minima l'ouvrage de captage et ses abords immédiats (figures 12 et 13). Selon le schéma de principe, le périmètre sera de forme rectangulaire d'environ 10 m de large x 20 m de long, aura donc une superficie d'environ 200 m<sup>2</sup> au maximum.

Les distances et le tracé sont à ajuster sur site en fonction de la position exacte du captage sur le plan parcellaire. Le périmètre de protection immédiate se situe pour partie sur la parcelle 282 section C3.

Ce périmètre sera fermé par une clôture amovible en regard des conditions d'enneigement ou fixe si cela est possible. Si la clôture est amovible, elle sera mise en place en début de saison d'estive. L'emprise précédemment définie sera repérée par des bornes. Cette clôture a pour objectif :

Sur ce périmètre, toutes les activités seront interdites à l'exception de l'entretien du captage. L'accès au captage est réservé aux personnes habilitées et responsables de l'exploitation du captage.

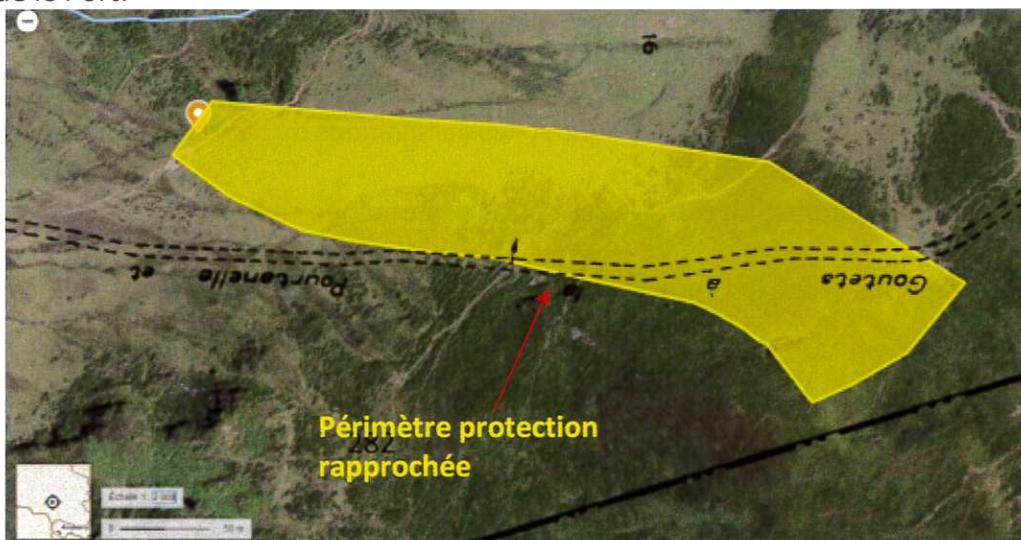
Figure 14 : Localisation de la source Goutets et du périmètre de protection rapprochée  
– Extrait fond IGN et cadastral

Les contours de ce périmètre (cf. Figure 14) ont été tracés à partir de la compilation des différentes informations : contextes géologique, hydrogéologique et topographique. Il délimite une zone caractérisée par une forte vulnérabilité et plus particulièrement le bassin versant topographique spécifique de la source, déterminé à partir de la carte à 1/25 000ème. Ils concernent pour partie la parcelle 16, commune de le Port.

A l'intérieur de ce périmètre de protection rapprochée, on veillera au respect sensu stricto de la réglementation générale relative à la lutte contre les pollutions des sols et des eaux.

- les pratiques d'élevage intensives avec stabulation et la création de zones de concentration d'animaux ;
- toute construction quelle qu'en soit l'usage ;
- la création de dépôt quel qu'en soit la nature ;
- l'implantation de carrières,
- les rejets susceptibles d'entraîner des pollutions ;
- l'utilisation de produits phytosanitaires ou phytopharmaceutiques.
