HÔPITAL
FORCILLES

Comblement du forage du
Pigeonnier du Centre
Médical de Forcilles

BSS000RPSS
02202X0103/F

Rapport de fin de travaux

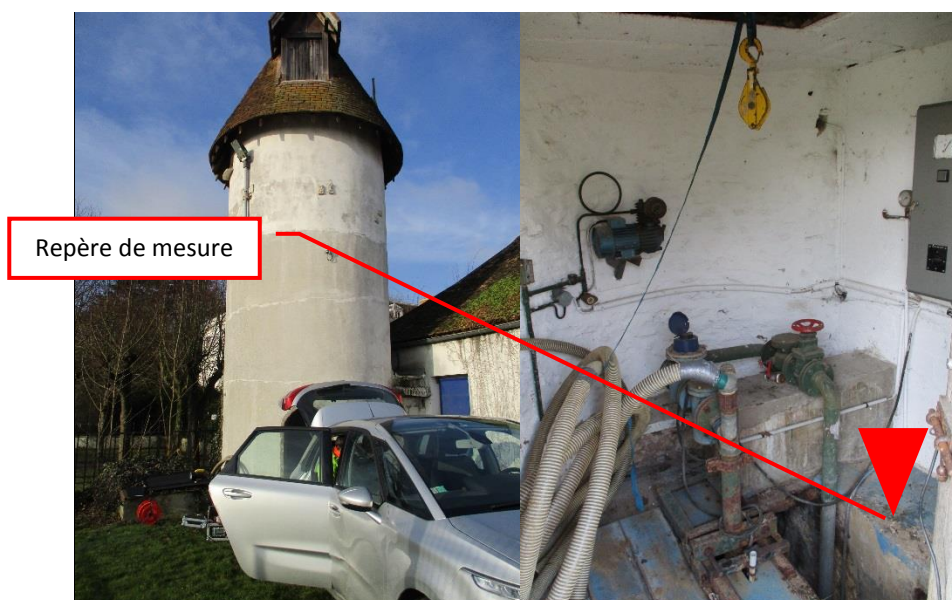
Figure 2 : Tête de l'ouvrage 02202X0103/F

L'inspection télévisée et les profondeurs sont exprimées par rapport au repère (radier béton du pigeonnier) situé à -0.23 m par rapport au terrain naturel.

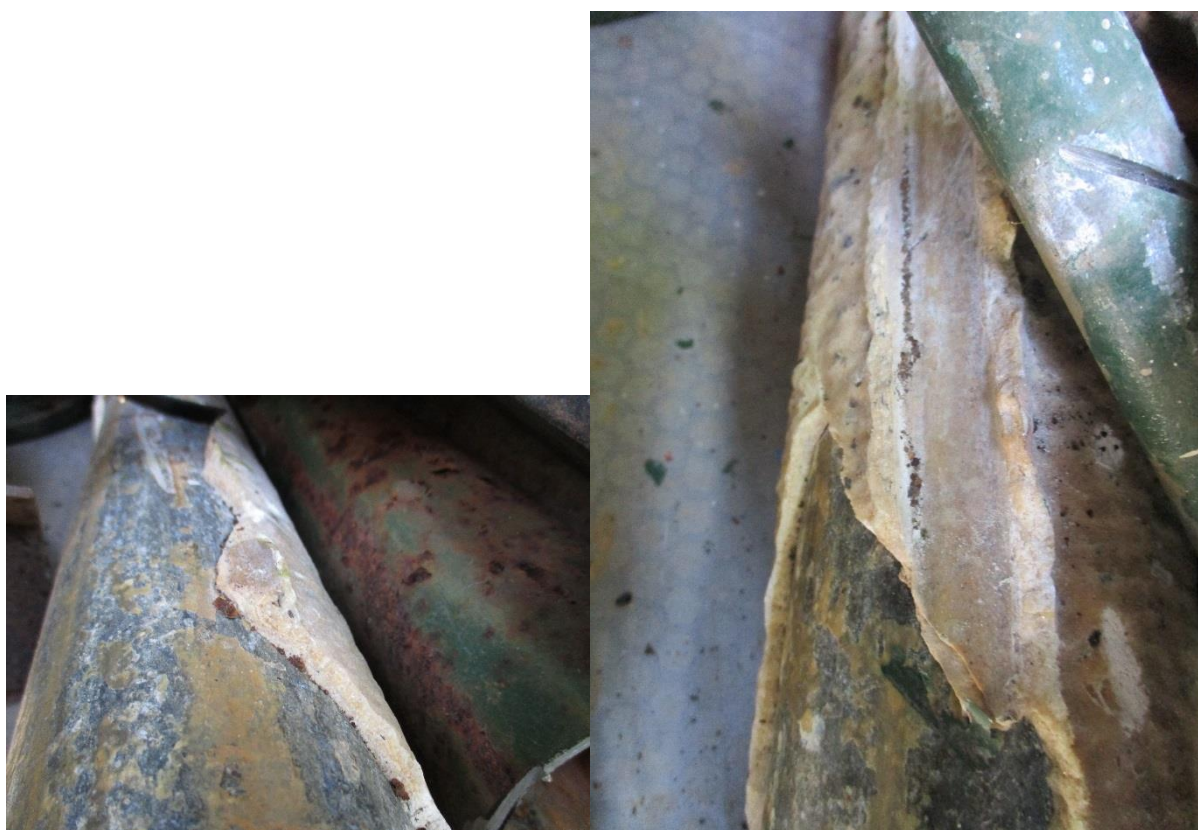
La colonne et la pompe n'ont malheureusement pas pu être remonté du fait d'un trop fort encrouement des tubages (réduisant la section). La pompe a effectivement bloqué à -32 m de profondeur. 20 m de colonnes ont pu être retirés du forage.

La pompe a été larguée en fond de forage avec une trentaine de mètres de sa colonne d'exhaure.

Figure 3 : Colonnes d'exhaure avec forte concrétion carbonatée

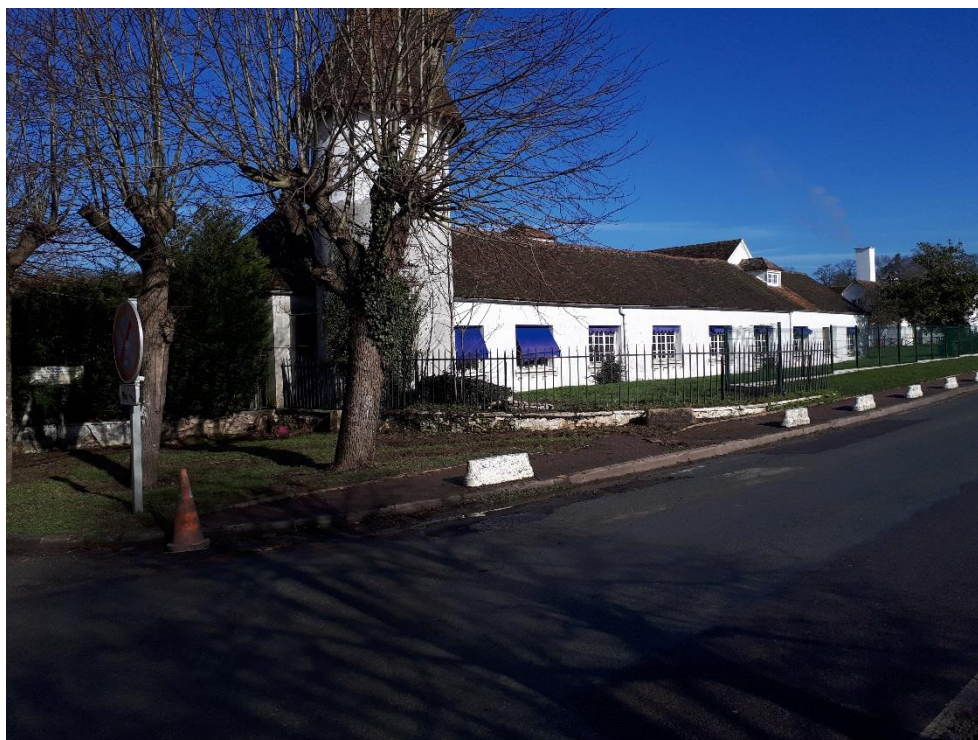
Forage du
Pigeonnier

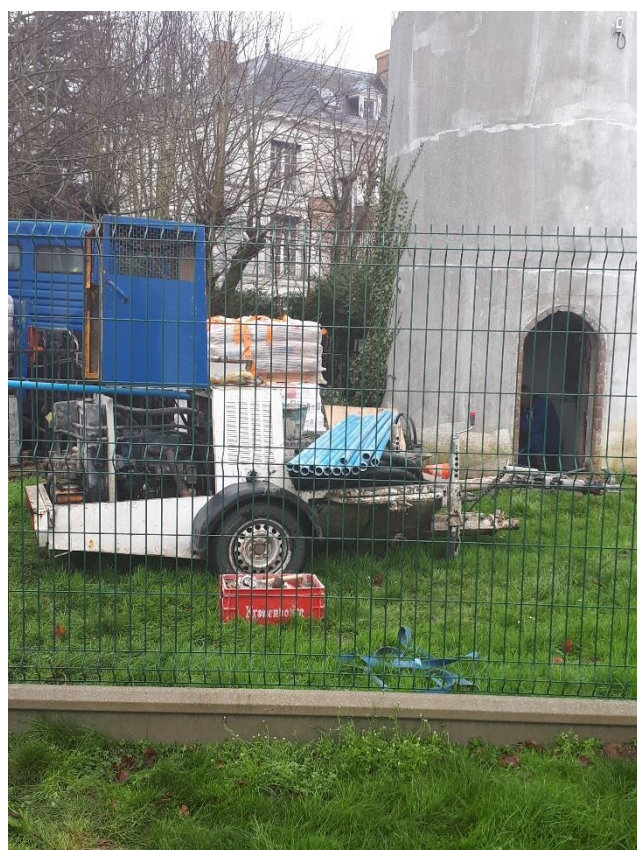
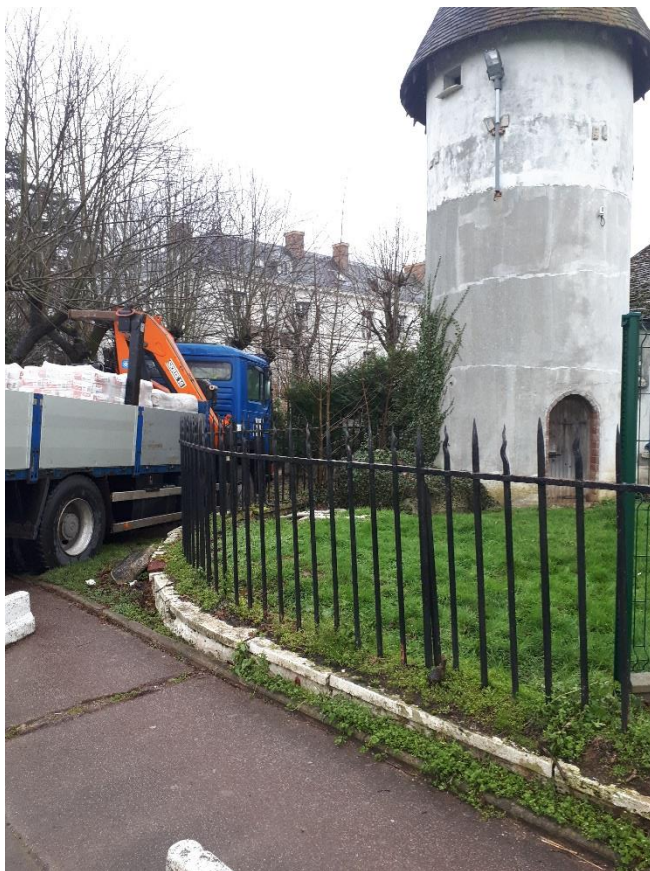
Chantier de
comblement

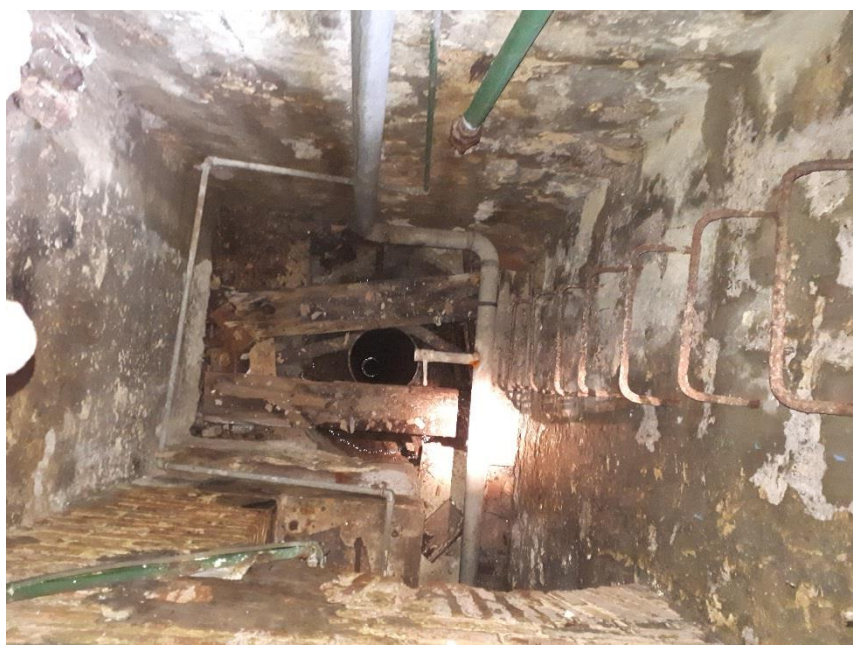
Vue sur le forage

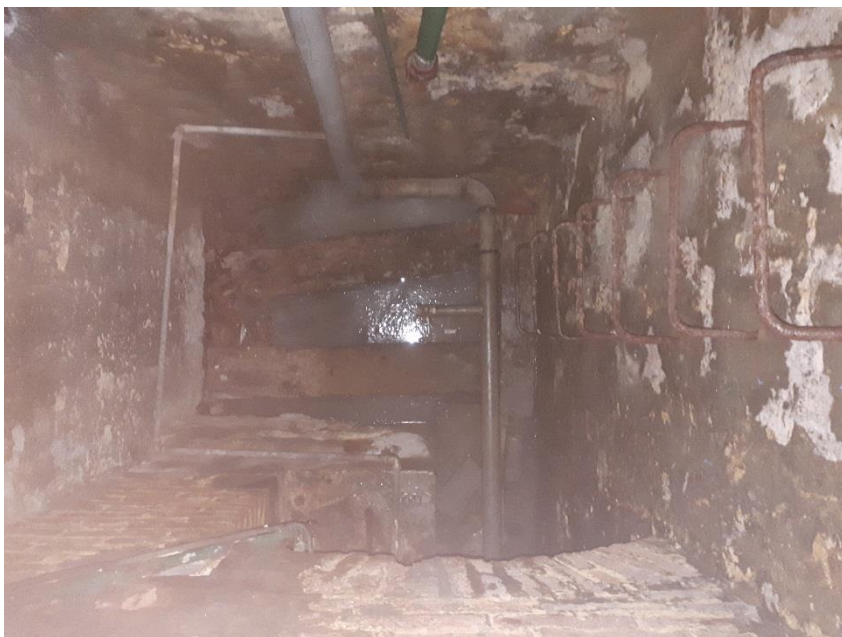
Forage cimenté en
fond de cave

- **Cimentation de -54.00 à -3.00 m (fond de l'avant puits rectangulaire) (4.3 m³ de coulis de ciment CEM II).**
