## Réalisation du captage AEP des Christophes SMICA

Sorel-Moussel (Eure-et-Loir, 28)

# Réalisation d'un forage d'alimentation en eau potable Rapport de fin de travaux

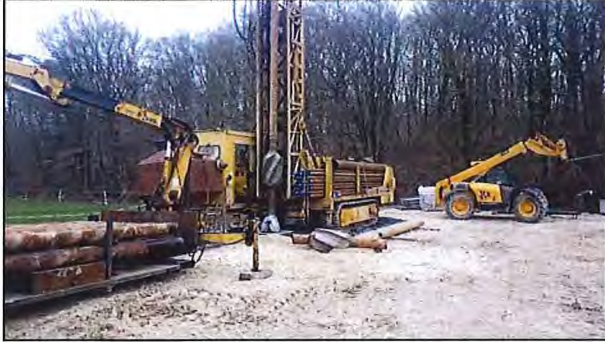
Photo 1 : Implantation de la foreuse

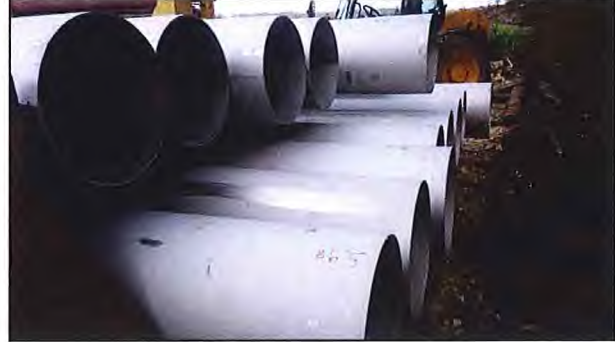
Photo 2 : Tube inox Ø 558 mm

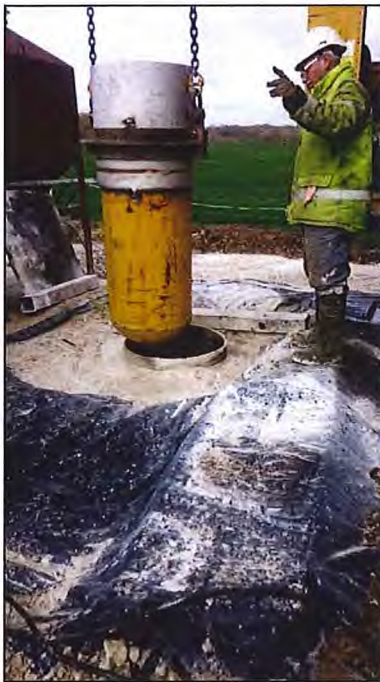
Photo 3: Tube et sabot de cimentation

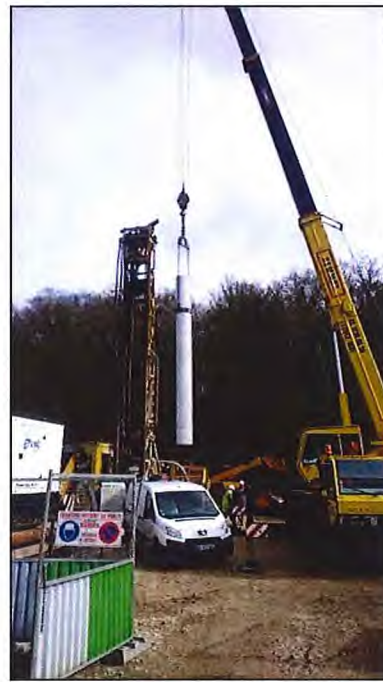
Photo 4 : Pose du tubage

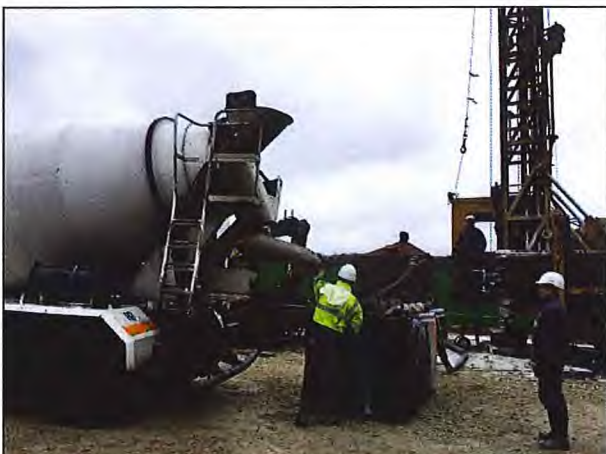
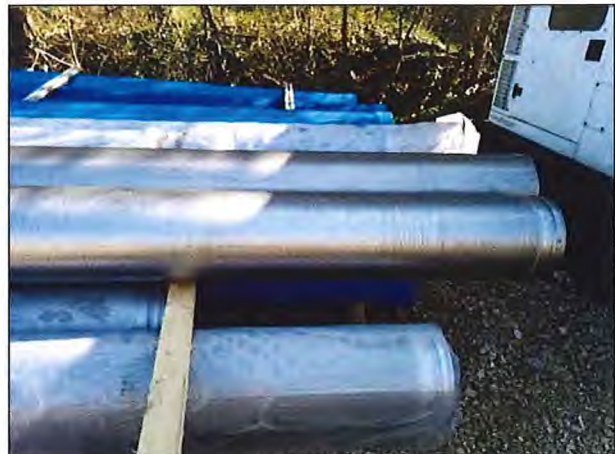
Photo 5 : Cimentation du tubage

- Du 9 au 16 mars : Cimentation (en raison de pertes importantes, injection de 14 m<sup>3</sup> au lieu de 6 initialement prévus) ;
- Semaine 12 : Foration de l'aquifère en diamètre 445 mm entre 79,5 et 81 m ;

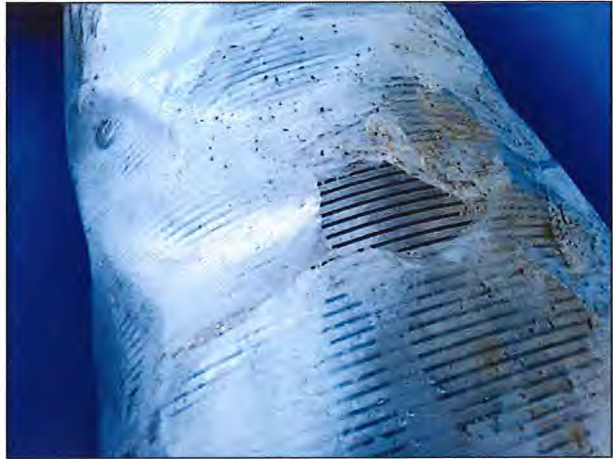
Photo 7 : Crépines de slot 0,85 mm
