**Commune de Luzenac**

**AVIS SANITAIRE SUR LE CAPTAGE  
DE LA SOURCE DU BOUTAS  
COMMUNE DE LUZENAC (09)**

**Octobre 2018**

Hydrogéologue agréé en matière d'hygiène publique  
Pour le département de l'Ariège

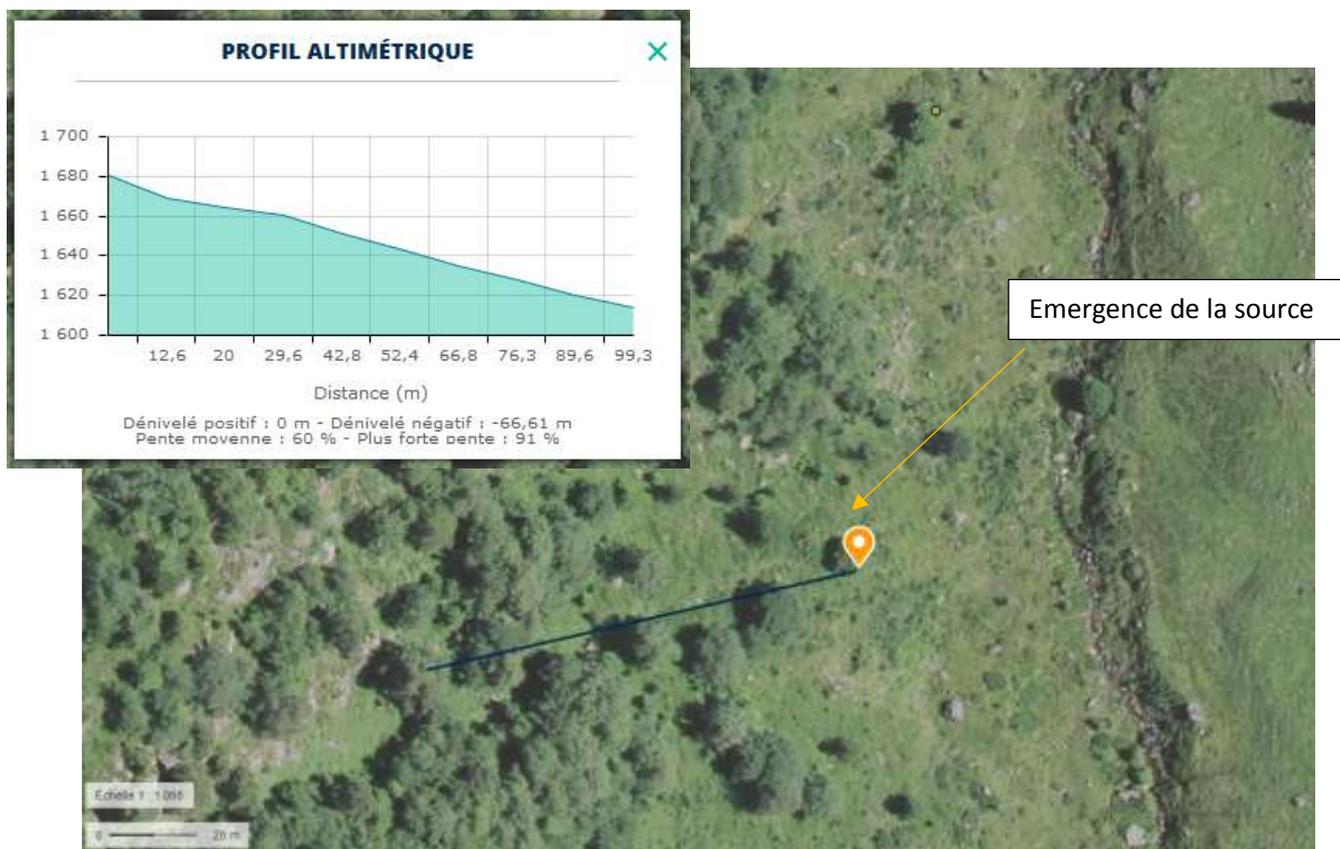
Le captage se situe dans une estive dans un secteur où les pentes sont importantes, de l'ordre de 60% :

Figure 3 : profil altimétrique au droit de la source captée ©Geoportail-IGN

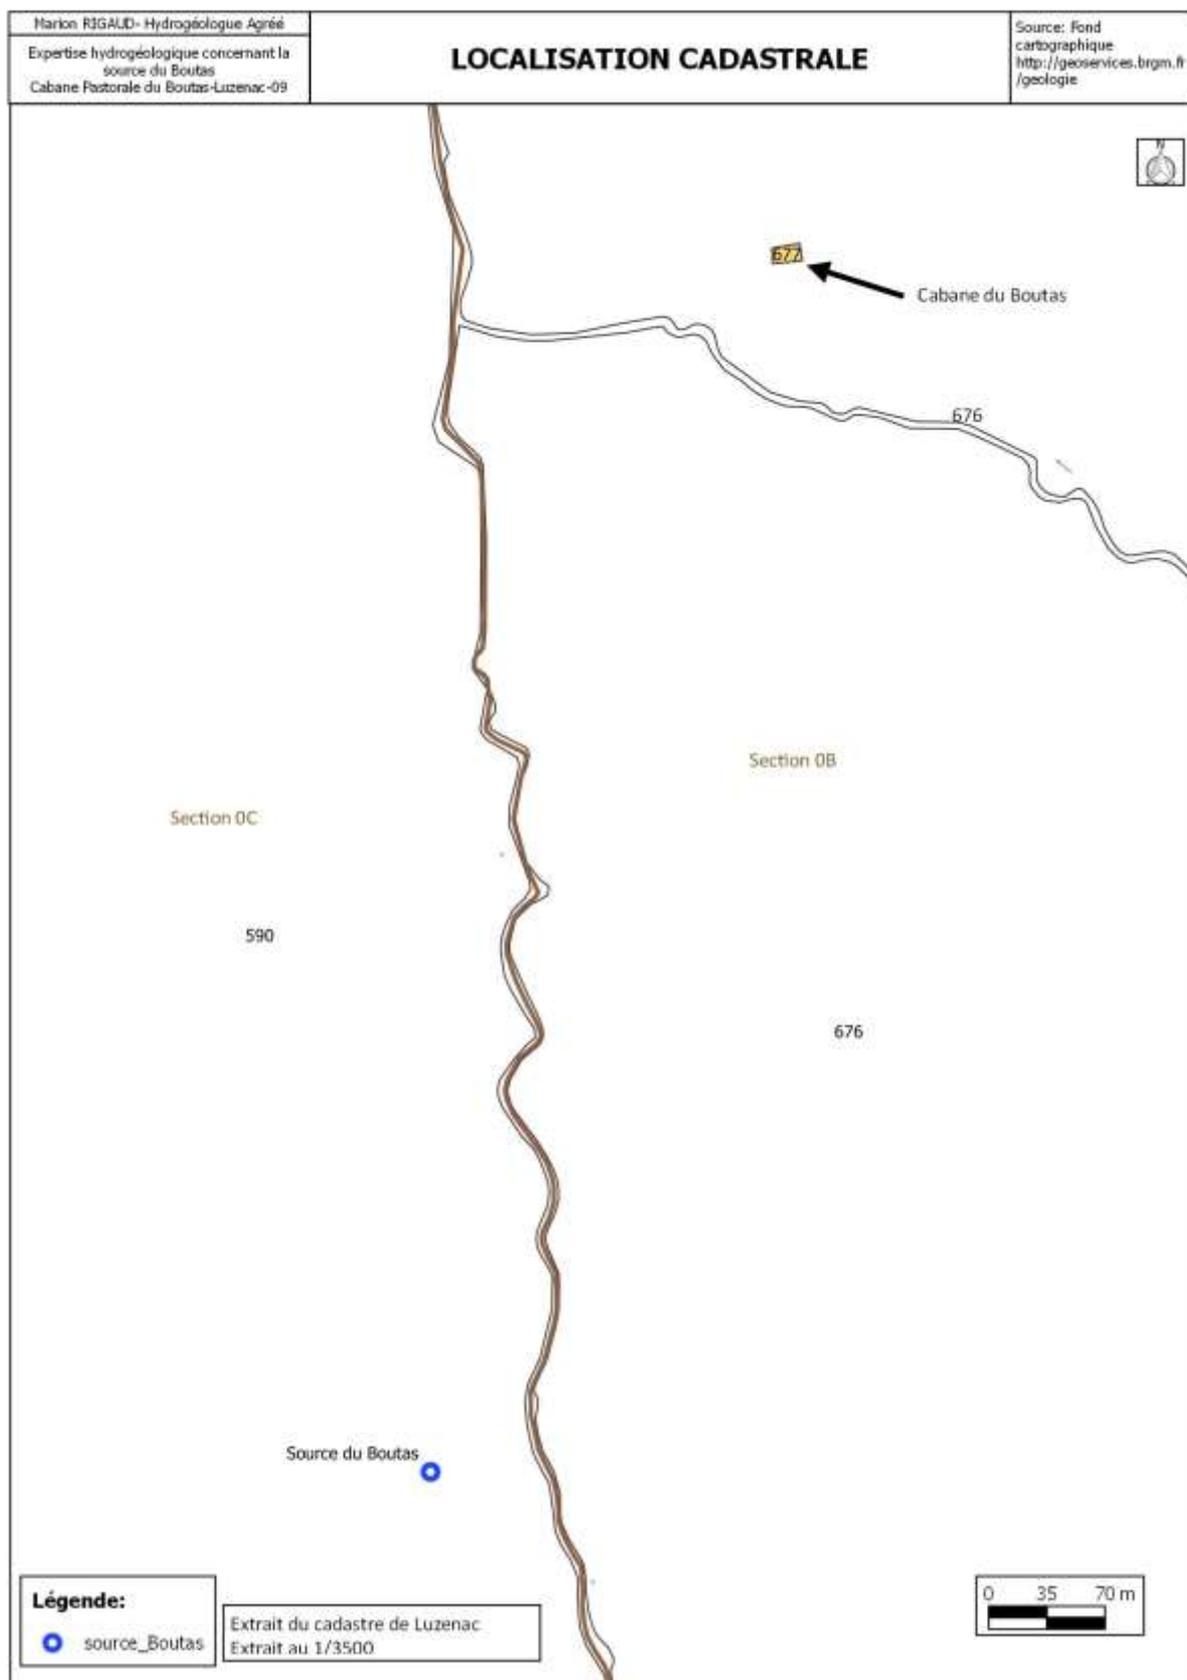
La source se situe sur la parcelle 590 de la section OC du cadastre de Luzenac.

Figure 4 : Localisation cadastrale des ouvrages (Captage-cabane)

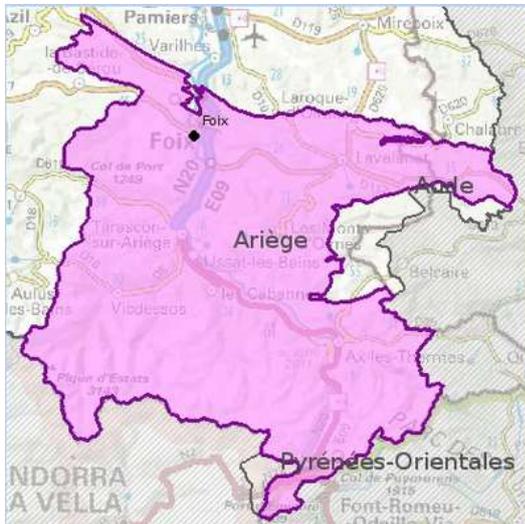
La masse d'eau concernée par le captage est identifiée sous l'appellation « Terrains plissés BV Ariège secteur hydro 01 » et la référence FRFG048. Il s'agit d'un vaste système hydraulique composite, qui s'étend sur 1912 km<sup>2</sup>, propre aux zones intensément plissées de montagne.

**Figure 5 : cartographie de l'emprise de la masse d'eau concernée.**

Le classement de cette masse d'eau dans le cadre de l'élaboration du dernier SDAGE la qualifie de « bon état » que ce soit d'un point de vue qualitatif ou quantitatif.

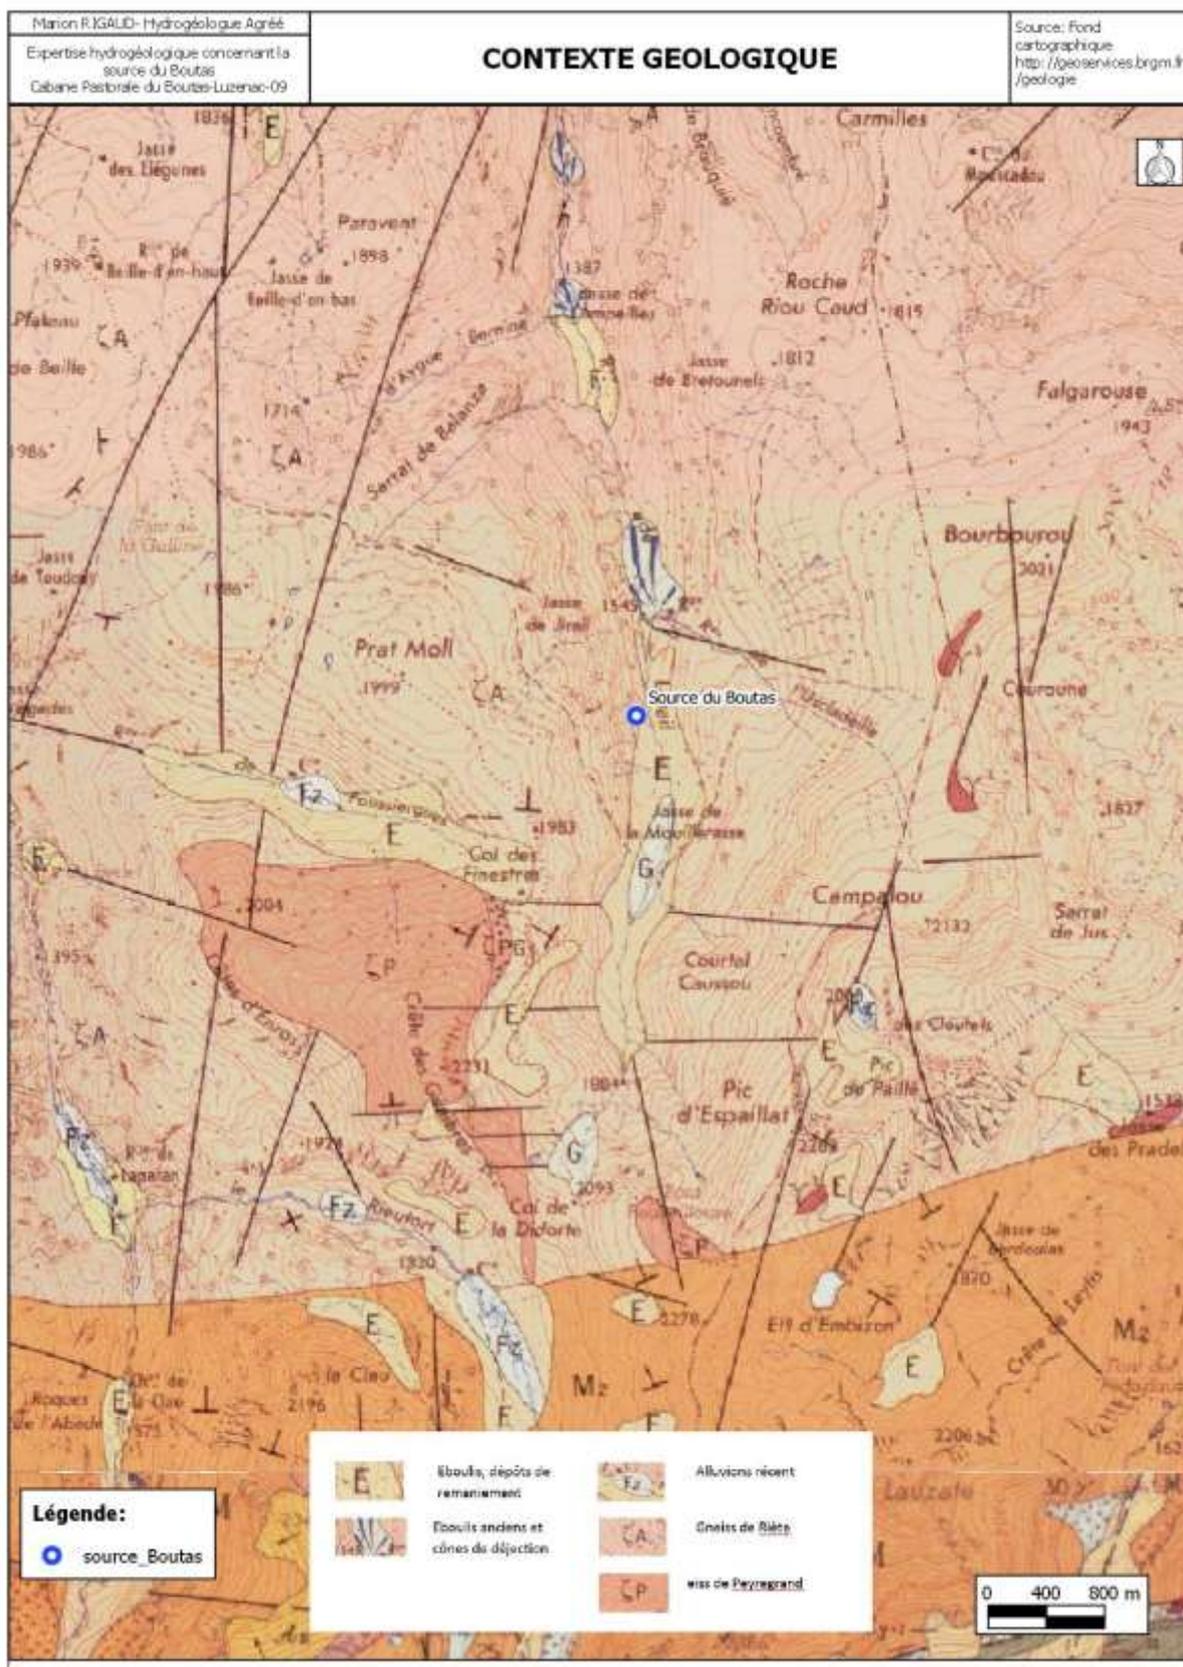
La source est située dans des terrains de socle cristallin paléozoïque de la zone axiale des Pyrénées. Le substratum est composé de roches gneissiques de composition granitoïde du massif d'Aston (Gneiss de Riète).

La superficie dégradée de la roche donne naissance à un horizon de type « arènes d'altération » qui recouvrent la superficie du sol. Des affleurements de gros blocs rocheux sont aussi visibles.

Figure 6 : Contexte géologique

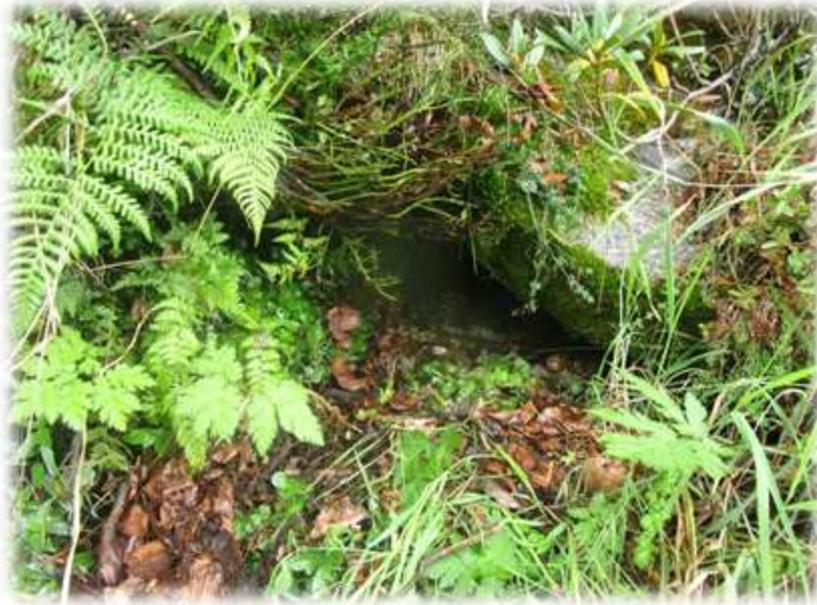
L'émergence du Boutas, non aménagée le jour de la visite, est pressenti pour être captée pour l'aménagement de la cabane pastorale. Il n'y a aucune autre ressource propice en amont de la cabane pastorale et à proximité selon les indications données lors de la visite.

Figure 7 : photographie de l'émergence

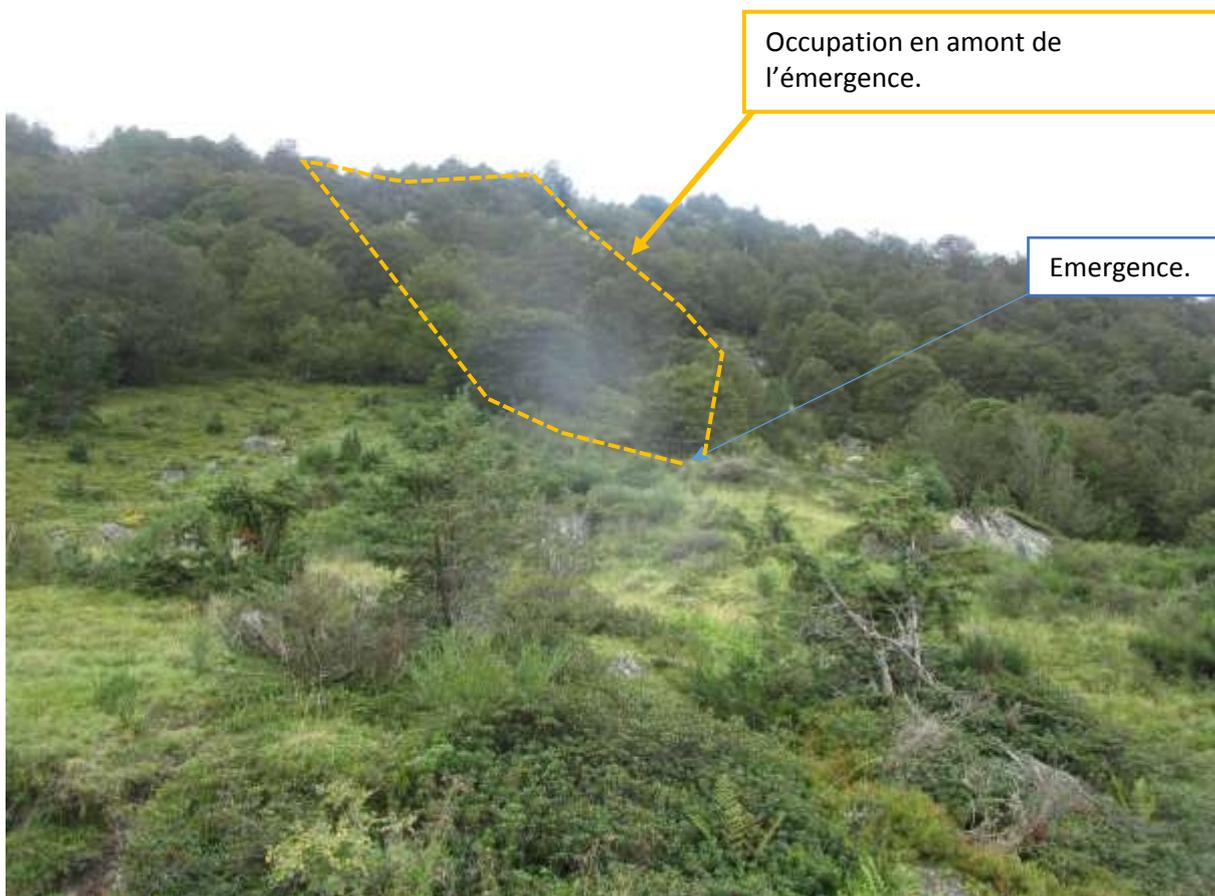
Au-delà dans le bassin versant topographique, on peut trouver des chemins de randonnées et des pistes de ski (domaine de Beille). La pente est un facteur de risque à prendre en compte même si le couvert forestier contribue à la stabilisation des sols en amont de la source.

Figure 8 : représentation des activités présentes dans le bassin versant.

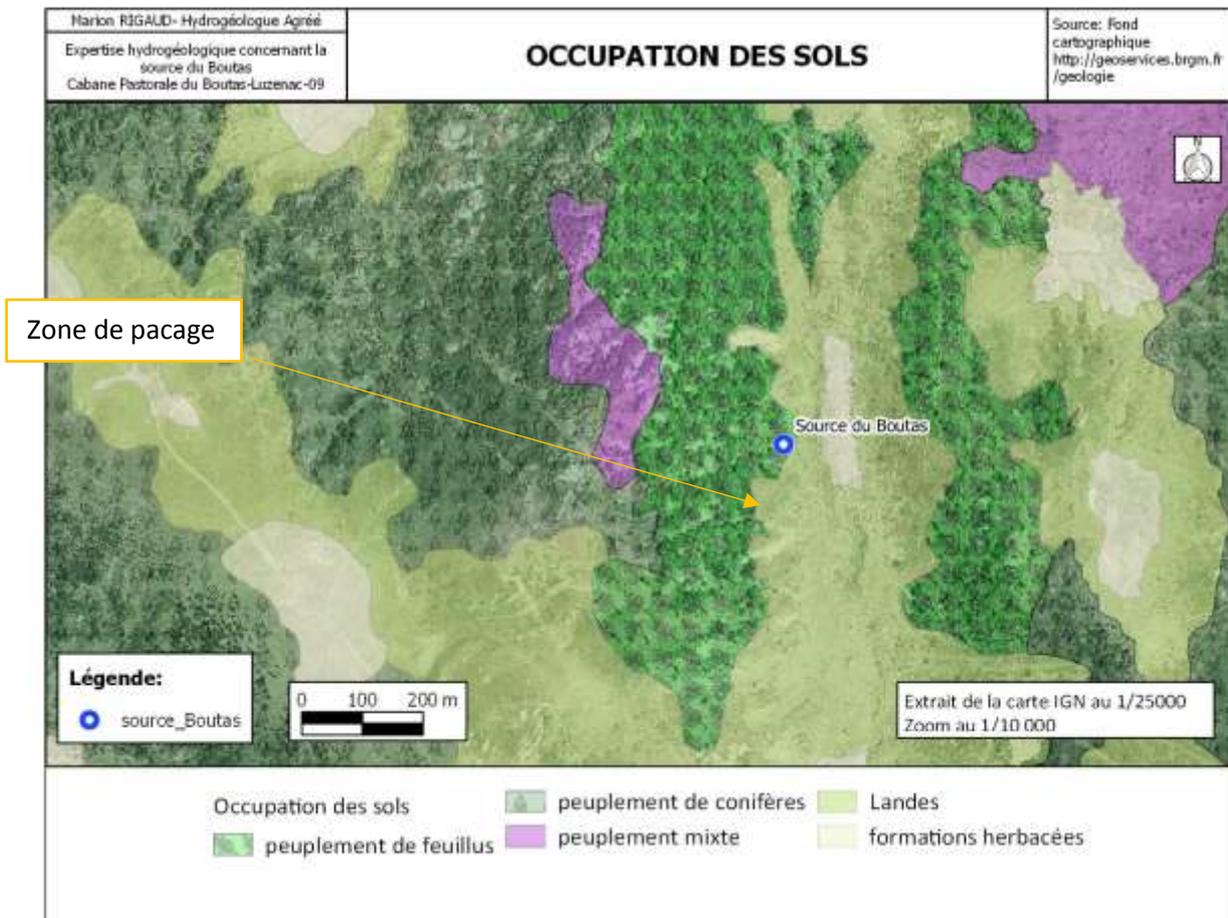
Au vu des caractéristiques de l'eau notamment sa faible conductivité, l'eau doit circuler à faible profondeur dans les arènes sur des temps assez courts. La zone d'alimentation de cette source peut donc être confondue avec le bassin versant topographique. La couverture du sol est peu épaisse et la végétation peut être éparse. Ces caractéristiques confèrent une sensibilité assez forte de la ressource. Cependant, le bassin versant est très peu fréquenté. Les activités sont essentiellement liées au pastoralisme ce qui limite les risques de dégradation de la qualité des eaux aux seules contaminations bactériologiques.

Figure 9 : bassin versant topographique et occupation des sols

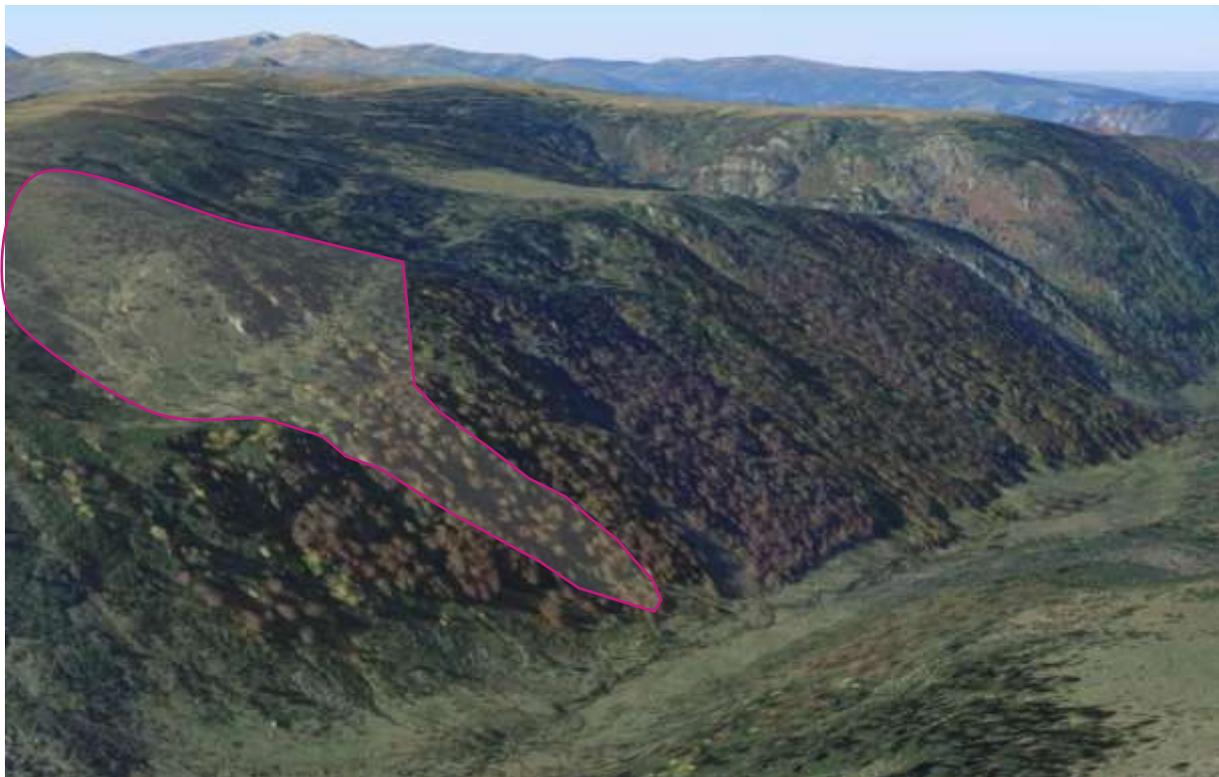
Figure 10 : bassin versant topographique vue en 3D©Google Map

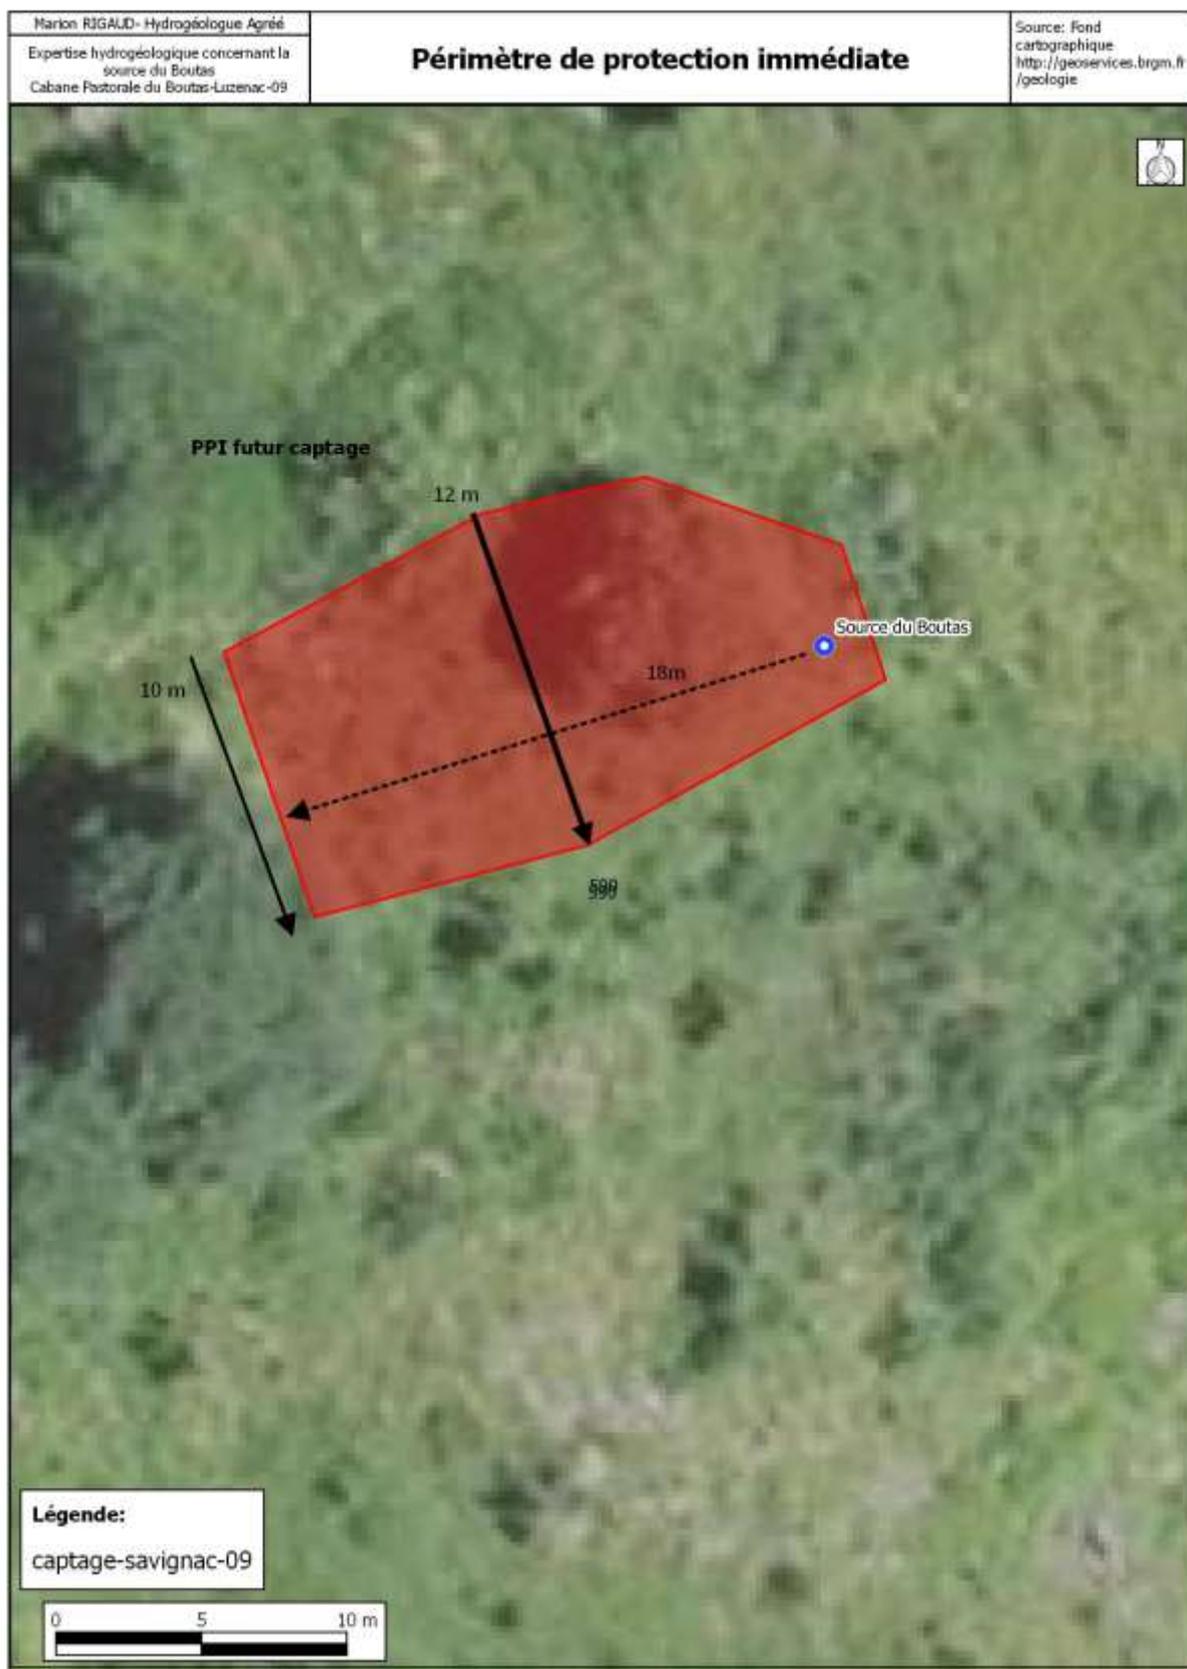
**Emprise :** les pentes étant importantes, les bassins versants sont relativement étroits. Le périmètre de protection immédiate correspond à une zone ouverte vers l'amont d'environ 18 mètres d'extension depuis l'émergence actuelle afin de comprendre l'intégralité de la zone de replat située en amont de l'émergence. Il sera prolongé par une zone s'étendant à 2,0 mètres en aval de l'ouvrage de captage. La largeur sera de 10 mètres sur la partie la plus en amont et s'élargira jusqu'à 12 mètres pour prendre en compte la topographie du terrain afin de se rétrécir vers l'ouvrage de captage pour se terminer à la base sur une largeur de 4 m.

Figure 11 : Emprise du PPI de la source de BOUTAS

Compte tenu de la fréquentation du site et de son occupation saisonnière, le P.P.I. sera clôt avec une installation amovible qui interdira l'accès du captage et de son périmètre de protection impossible aux animaux. Cette protection a pour fonction d'empêcher la détérioration des ouvrages et d'éviter que des déversements accidentels et des infiltrations polluantes se produisent à l'intérieur ou à proximité de celui-ci.

A l'intérieur toute activité autre que celle relevant du service et de l'entretien sera proscrite. L'occupation du sol ne devra pas être modifiée par une intervention anthropique. Aucun produit n'y sera stocké. La zone sera maintenue en bon état de propreté sans employer de produit de synthèse à usage de désherbant ou de traitement phytosanitaire. Lorsque l'ouvrage sera construit, les arbres menaçant l'ouvrage ou le drainage souterrain devront être enlevés sans dessouchage

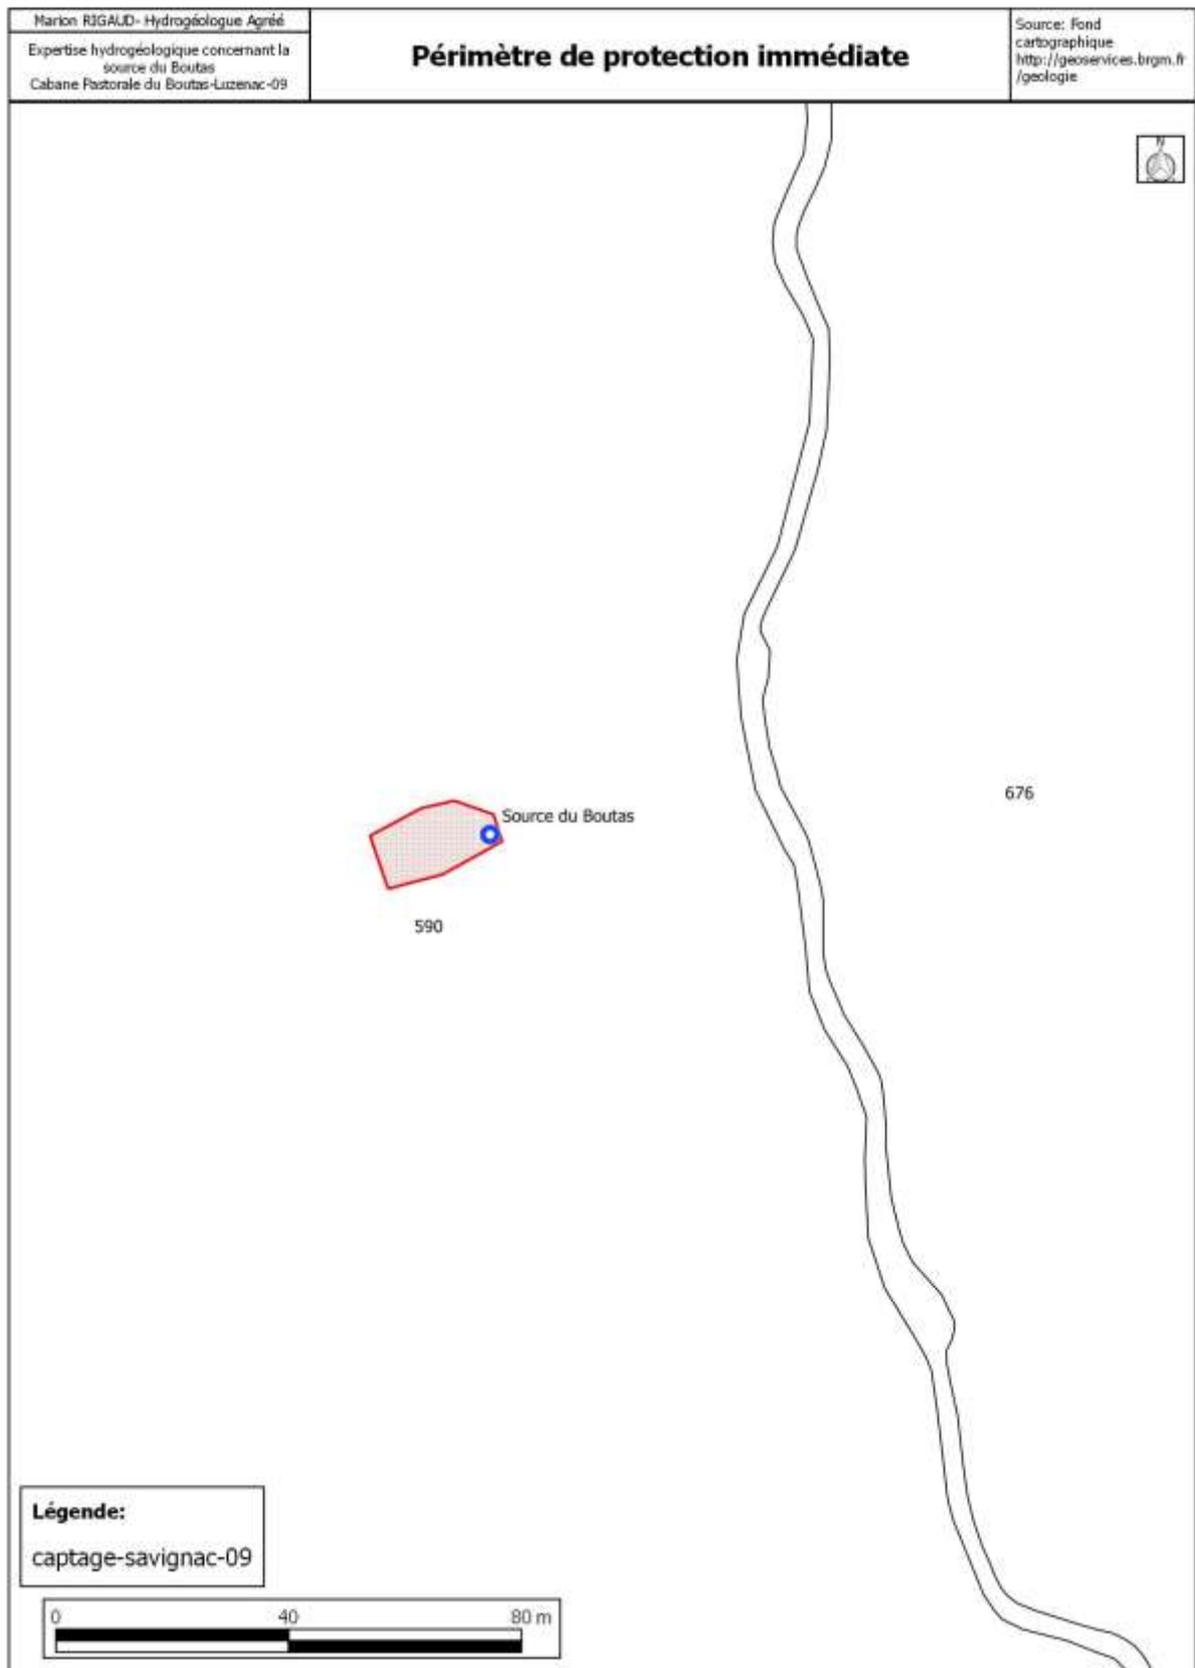
Figure 12 : Emprise du PPI de la source de Boutas sous cadastre

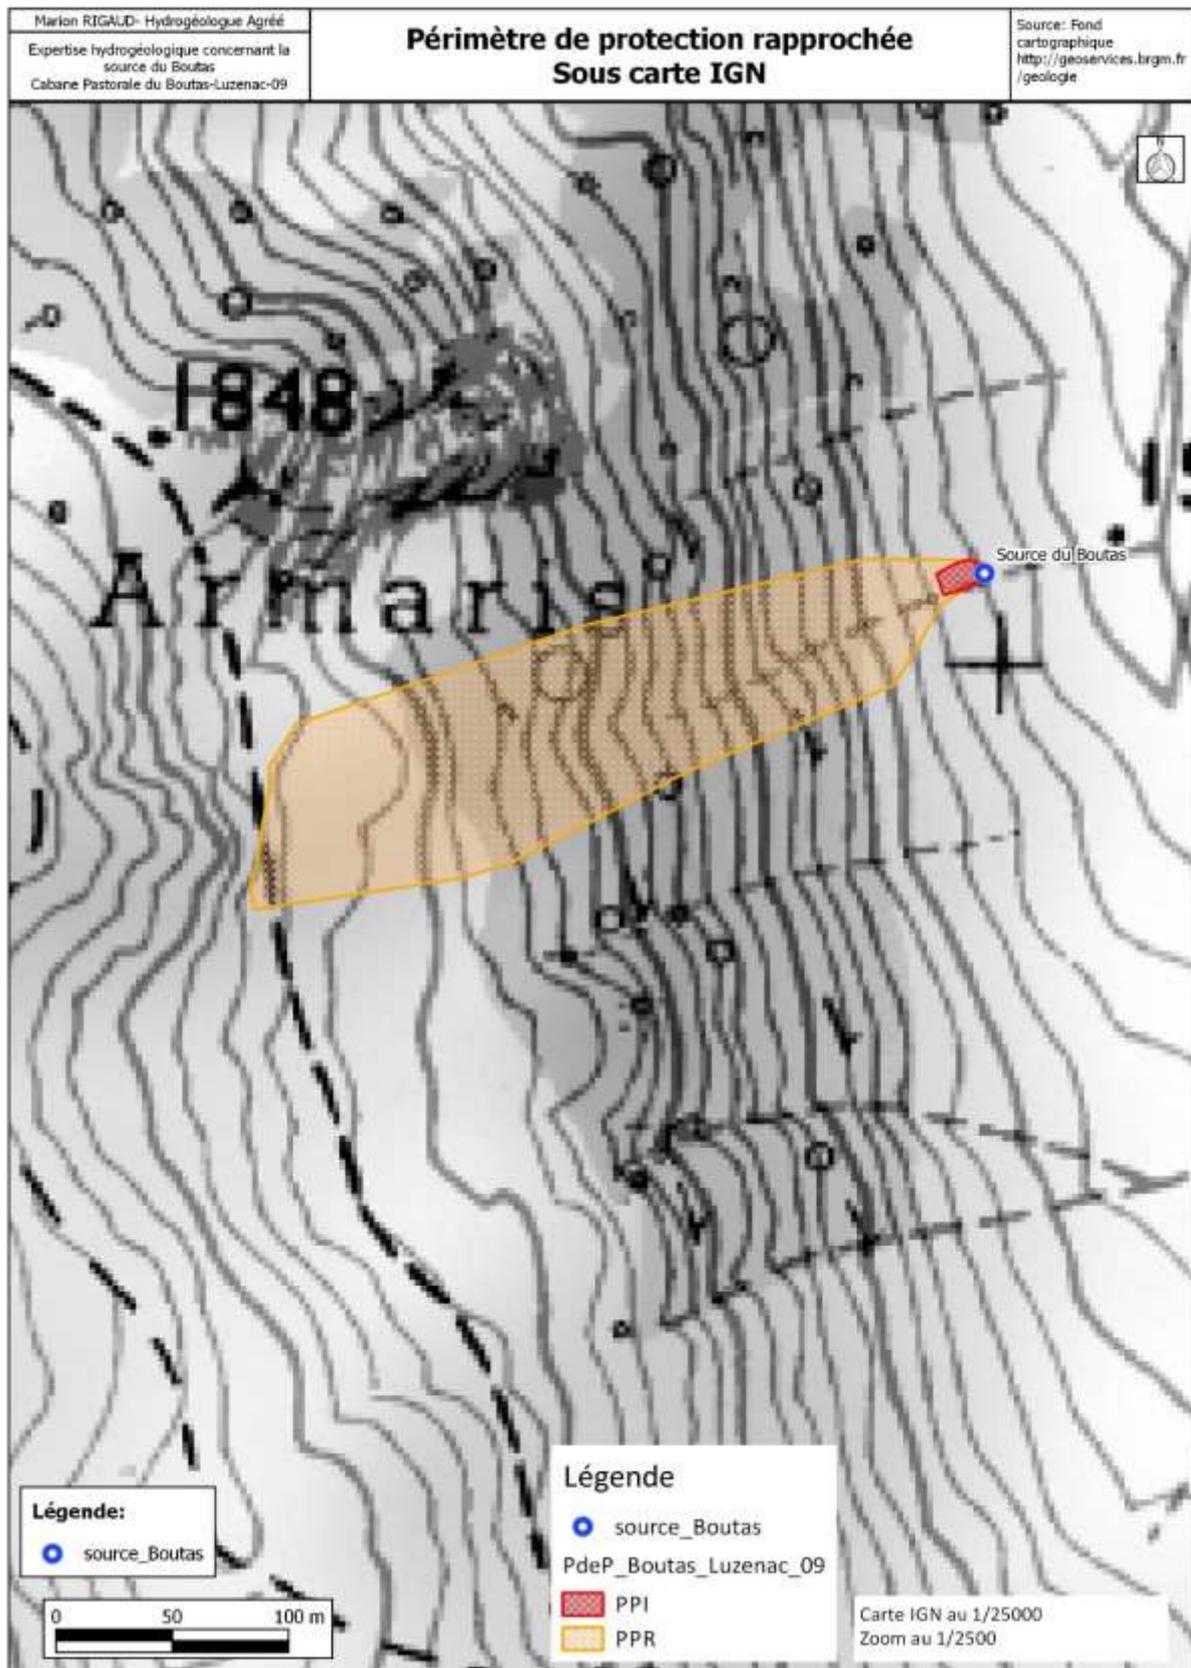
Un périmètre de protection rapprochée (PPR) sera établi vers l'amont de manière à diminuer le risque vis-à-vis de pollutions accidentelles ; il s'étend jusqu'à un maximum de 300 m de distance en amont de la source.

Sa largeur varie en fonction de la topographie et peut varier de 60 à 70 mètres conformément aux plans suivants. Les pentes et la topographie étant accidentées, il y a peu d'activité possible.

Figure 13 : Emprise du PPR de la source de BOUTAS

- L'aménagement de structure ou d'ouvrage qui auraient pour conséquence une stagnation du bétail dans la zone
- Toute construction non liée à la production d'eau potable.
- Le camping et le bivouac, le creusement de fosses et d'excavations (ouvertures de carrière) et la création de plan d'eau et de chemins sont interdits.
- En cas d'exploitation forestière, il sera nécessaire de respecter le guide des bonnes pratiques

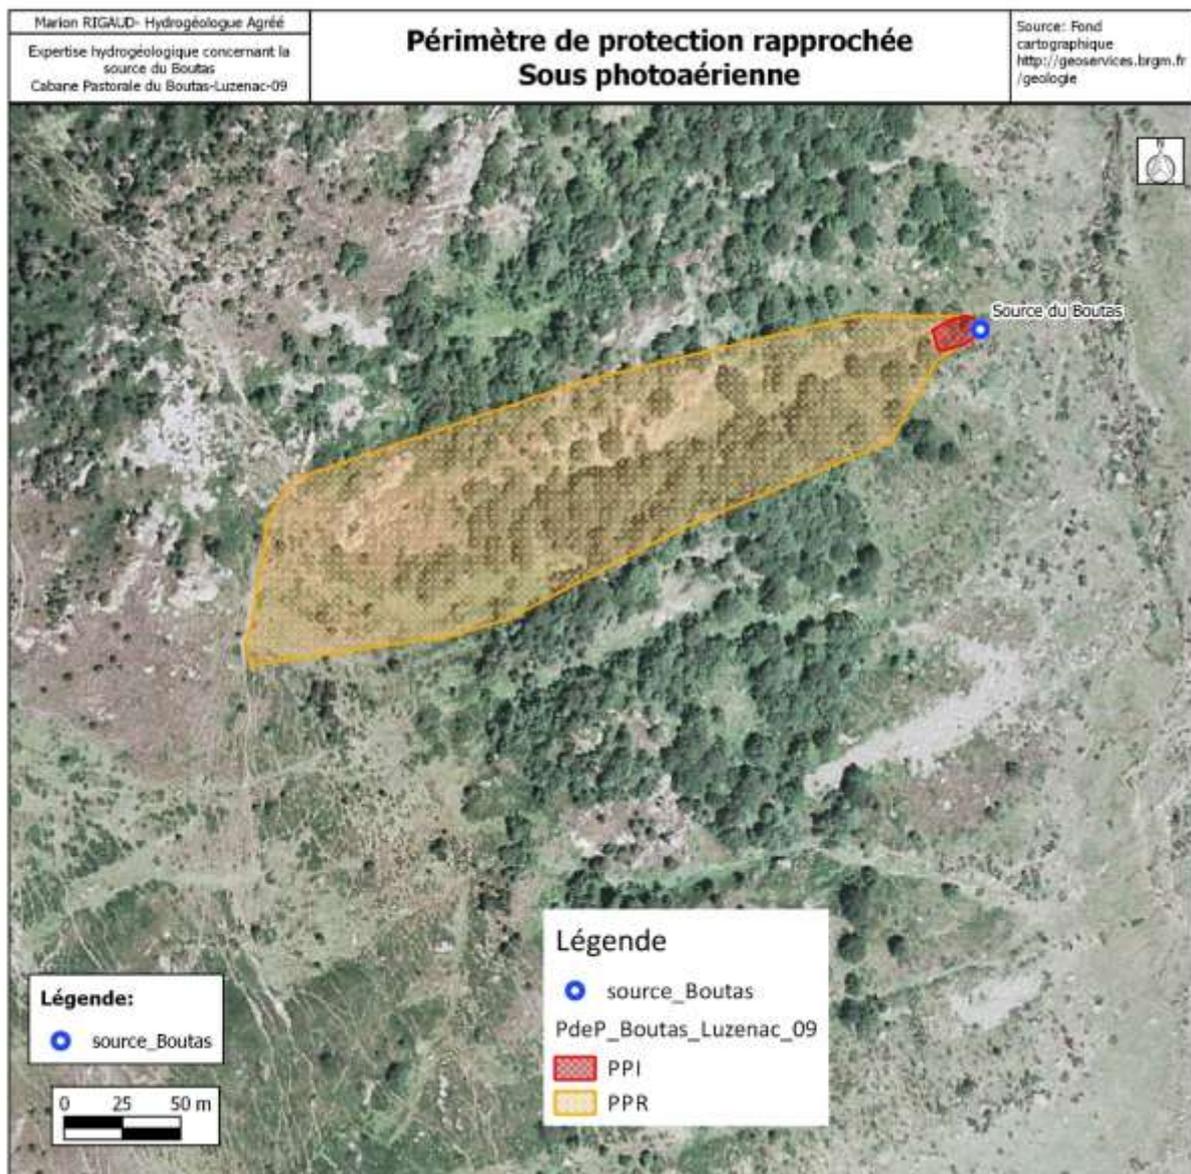
Figure 14 : Emprise du PPR de la source de BOUTAS sous photo aérienne

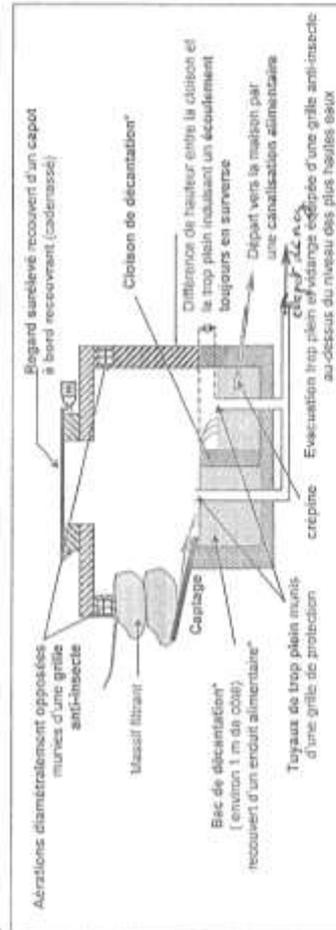
Il n'y a pas de cadre réglementaire spécifique au captage d'une source, cependant nous vous conseillons d'aménager votre source de la façon suivante :

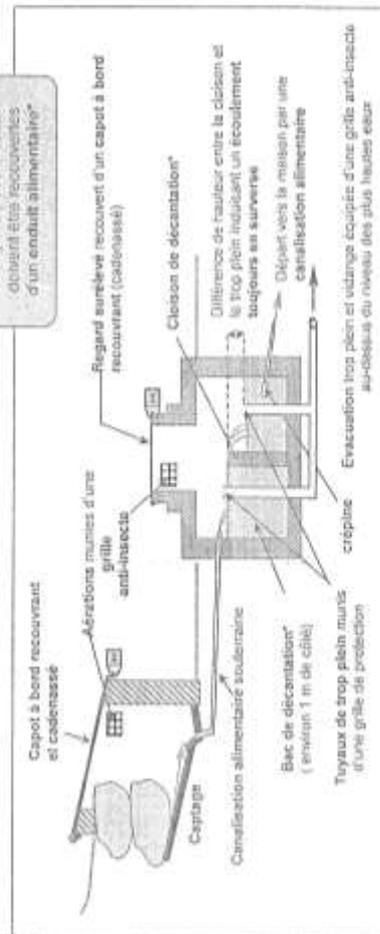
Cependant, si la topographie ne vous permet pas de réaliser un ouvrage aussi volumineux, vous pouvez construire deux petits abris maçonnés, un pour le captage et un pour le décanteur :

Les parois des 2 bacs doivent être recouvertes d'un enduit alimentaire\*
