## SDEA

Travaux de création de 22 piézomètres de surveillance dans le secteur de MOMMENHEIM (67) et  
interprétation des pompages d'essai - Rapport de fin de travaux

Rapport A96380/A

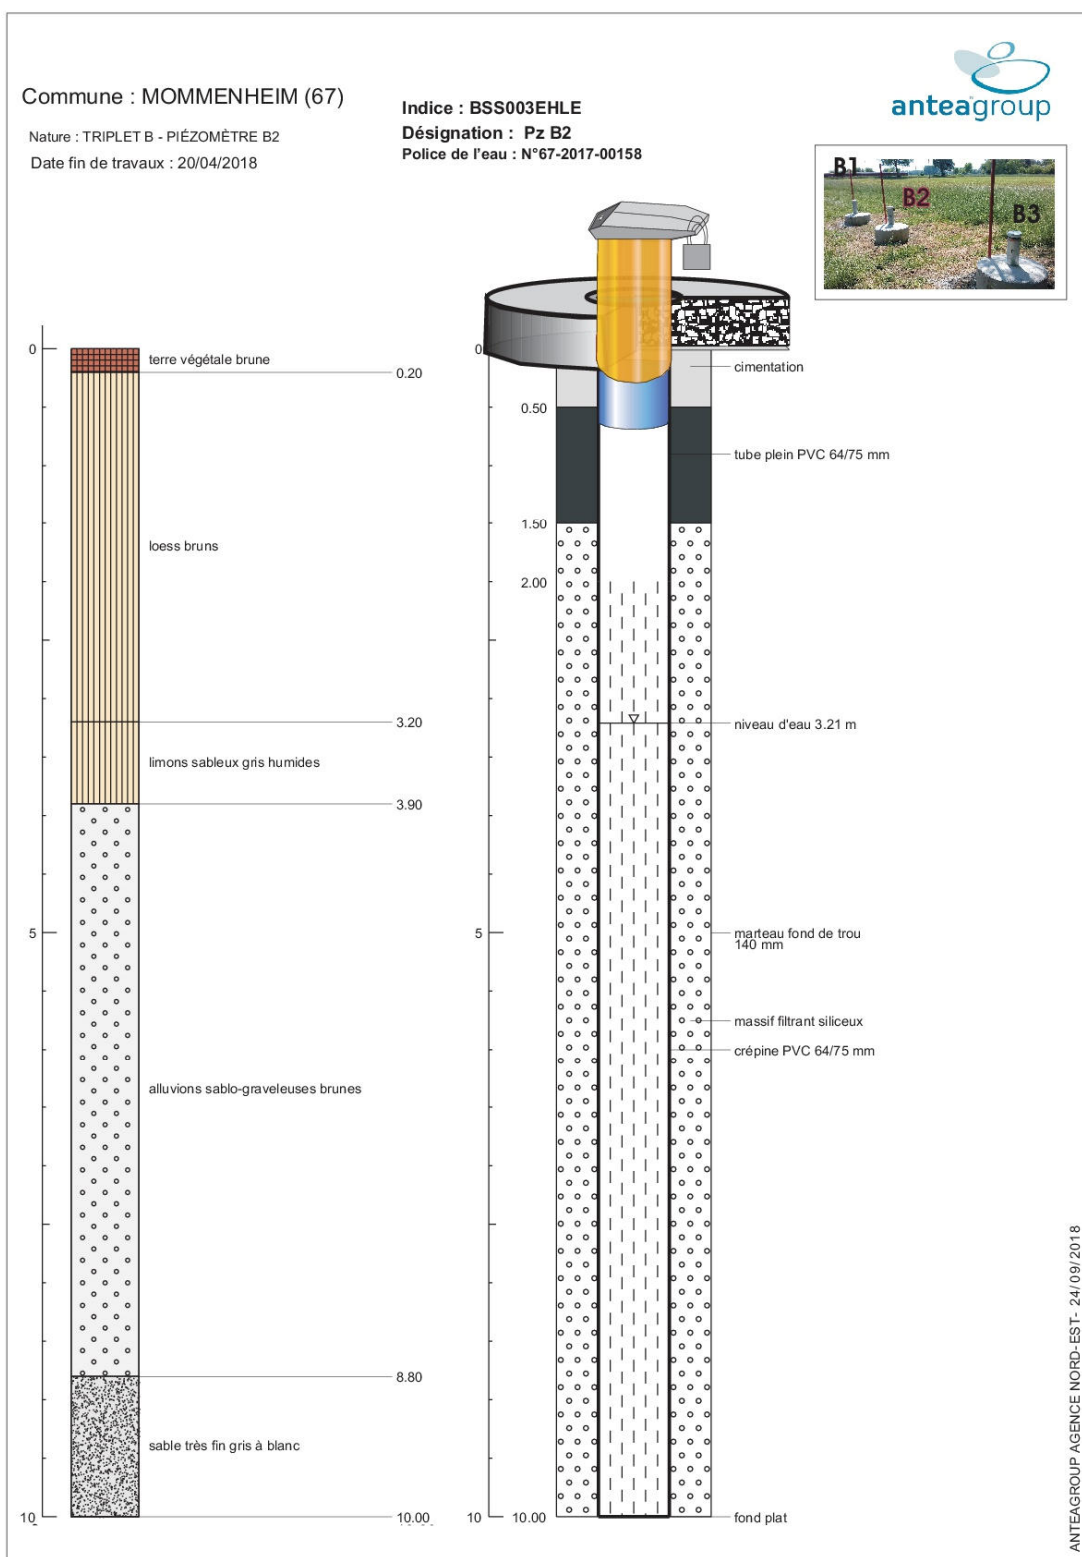
Figure 7 : Coupe géologique et technique du piézomètre BSS003EHLE (Pz B2)
