SDEA

Travaux de création de 22 piézomètres de surveillance dans le secteur de MOMMENHEIM (67) et
interprétation des pompages d'essai - Rapport de fin de travaux

Rapport A96380/A

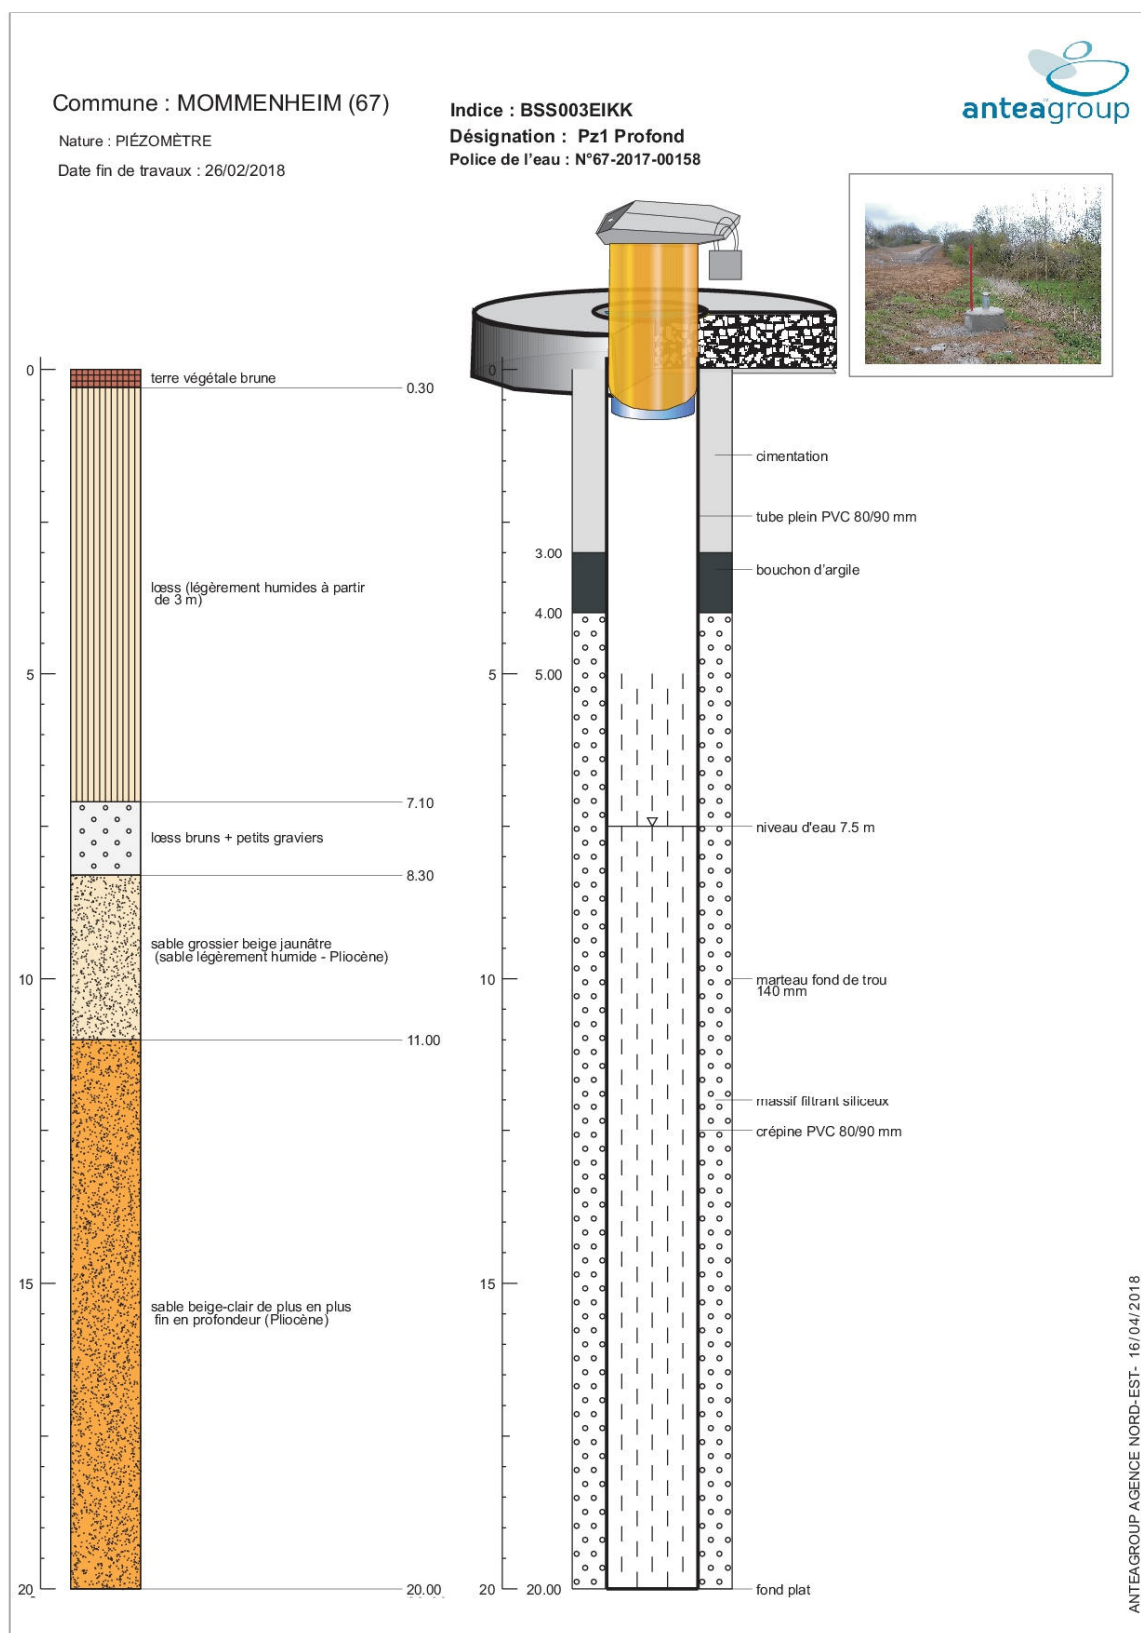
Figure 22 : Coupe géologique et technique du piézomètre BSS003EIKK (Pz profond 1)
