Commune de Bazoches les Gallerandes (45)

Diagnostic du forage d'exploitation

RAPPORT JG-111019-CAMDIA

Janvier 2012

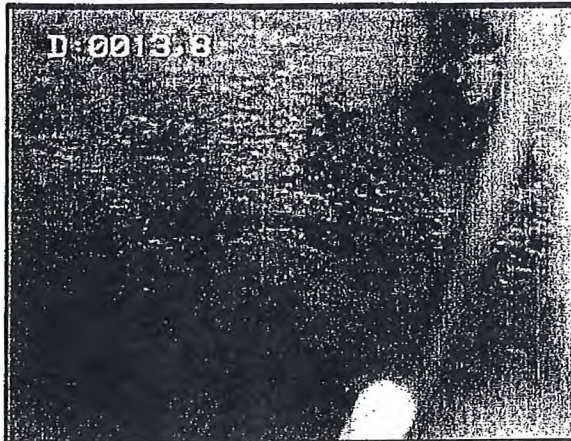
- ✚ **De 0 à 27m** : Descente de la caméra dans le forage équipé d'un tubage acier de diamètre 500mm. Le tubage est corrodé en zone émergée soit de 0 à 24.6m de profondeur avec par endroit des phénomènes de desquamation. Nous pouvons également observer les soudures usines hélicoïdales du tubage. Les soudures chantier entre les différents tubes sont peu visibles en raison de la corrosion et des dépôts sur le tubage. Une petite barre métallique est présente vers 26.4m et ne semble pas perturber l'exploitation de l'ouvrage.

Corrosion du tubage

- ✚ Les fentes du forage ont été réalisées de manière artisanale et sont en partie colmatées. De plus, l'état avancé de corrosion du tubage pourrait amener la société Placoplatre à créer un nouveau forage dans les années à venir, si l'exploitation du forage existant venait à se dégrader (pertes de productivité, augmentation de la turbidité...).

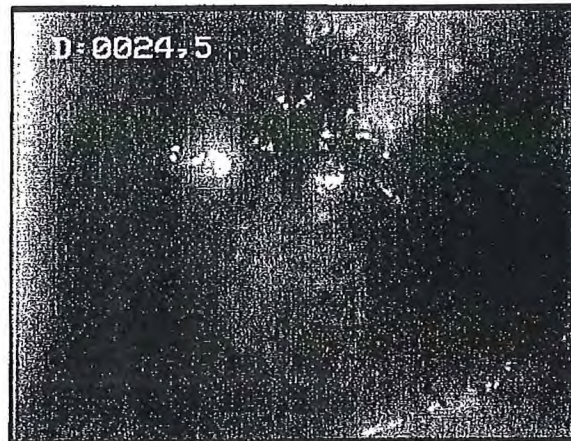
- ✚ Le niveau statique se trouve à **24.6m** par rapport au sommet du tubage acier.
- ✚ Quelques billes de polystyrène sont présentes à la surface de l'eau.
- ✚ L'eau est relativement claire avec quelques particules en suspension, assurant une bonne visibilité.

Niveau d'eau
